15 MW Bir Buhar Türbini İçin Periyodik Bakımların Verimlilik Üzerine Etkisinin İncelenmesi

Investigation of the Effect of Periodical Maintenance on Efficiency for 15 MW Steam Turbine

Akçansa Atık Isı Geri Kazanım Tesisinde bulunan 15 MW gücünde Hangzhou marka reaksiyon tipi buhar türbini, generatörü ve yardımcı sistemlerinin 15.000, 30.000 ve 55.000 çalışma saatindeki minör bakım

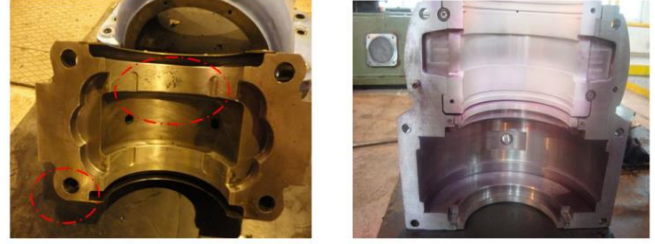
Şekil 8. 4 Nolu yatakta tespit edilen çatlaklar ve 1 nolu yatağın üst kep PT uygulaması.

- 1, 2, 3 ve 4 nolu yatakların üzerindeki transmitterler ve vibrasyon sensörleri demonte edildi.
- 1, 2, 3 ve 4 nolu yatak üst kapak de montajı yapıldı.
- 4 nolu yatak kepi demontaj edildi. Yatakta deformasyon tespit edildi.
- 4 numaralı yatak de montajı yapıldı. Tamir edilmiş olan yedek yatakta yapılan NDT testi sonucunda döküm hataları gözlemlendi. Generatör üzerindeki mevcut 4 numaralı yatak bakım için gönderildi.
- 3 numaralı yatak kontrolleri yapıldı. Yatakta yapılan NDT testi sonucu çatlaklara rastlanmadı. Tekrardan yerine montaj edildi.
- 2 numaralı yatak kontrolleri yapıldı. Yatak da yapılan NDT testi sonucu çatlaklara rastlanmadı. Tekrardan yerine montaj edildi.
- 1 nolu yatak üst pedestal de montaj edilerek yüzeyleri temizlendi.
- 1 nolu yatak açılarak bakımına başlandı. Üst yatak sökülerek NDT testi yapıldı.

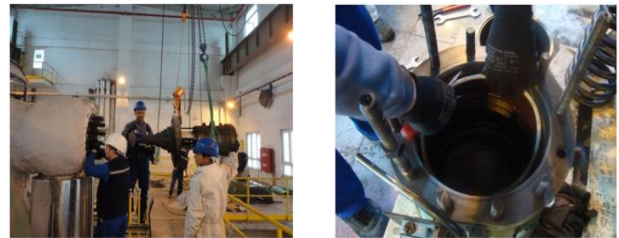
- Sağ ve Sol trip (ESV) vanalarının demontajı yapıldı,
- Kontrol(Governor) vanası genel olarak kontrol edildi ve fonksiyon testleri yapıldı,
- Demonte edilen vana parçalarının temizliği yapıldı,
- Vanalardaki sızdırmazlık elemanları (sealing ve o-ringler) değiştirildi,
- Vanaları kontrolü ve bakımı tamamlandıktan sonra yerlerine montajı yapıldı.

Şekil 9. Trip vanalarının demontajı ve sızdırmazlık elemanlarının değişimi.

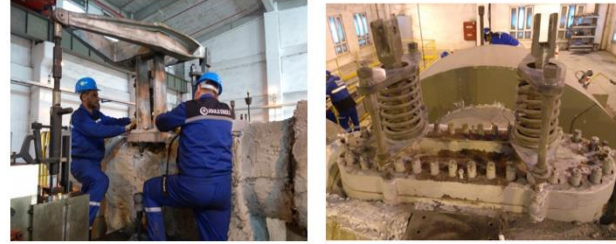
- Kontrol valfinden bulunan grafitli salmastraların demontajı tamamlandı. Salmastra baskı somunu üzerinde oluşan korozyonlar ve çapaklar temizlenmesi için tornaya gönderildi.
- Kontrol vanası için grafitli salmastra siparişi verildi.
- Kontrol vanası sızdırmazlık salmastraları yenilendi, vananın strok kol mekanizması montajı tamamlandı.
- Kontrol vanası izolasyon montajı tamamlandı.
- Trip (ESV) vanalarının genel olarak kontrolleri ve fonksiyon testleri yapıldı.

Şekil 11. Kontrol vanası bakım çalışmaları.
