Bursa Bölgesinde Kullanılan Damla Sulama Sistemlerinin Performansları

Bayram DAVARCI¹, **İsmail TAŞ^{*2}**¹ Bursa Gıda ve Yem Kontrol Merkez Araştırma Enstitüsü Müdürlüğü, Osmangazi, Bursa² Çanakkale Onsekiz Mart Üniversitesi, Ziraat Fakültesi, Tarımsal Yapılar ve Sulama Bölümü, Terzioğlu Yerleşkesi, Çanakkale

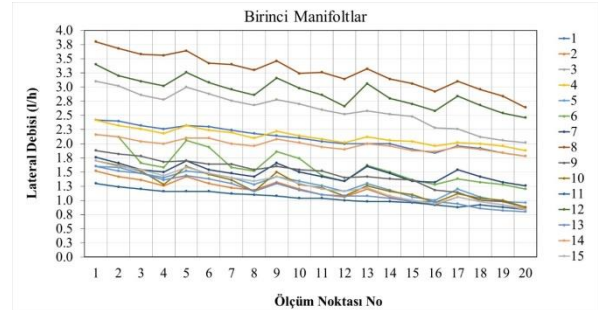
Şekil 2 İşletmelerin bir no'lu manifold laterallerindeki debi değişimleri

Test yapılan laterallerdeki debi değişimi, her işletmede ve işletme içerisindeki manifoldlarda farklı sonuçlar vermiştir. Şekil 2'de test yapılan işletmelerin birinci manifoldlarındaki laterallerin debi değişimleri gösterilmektedir. Benzer biçimde Şekil 3'de de aynı işletmelerin iki no'lu fanifolldarındaki laterallerin debi değişimleri gösterilmektedir. İşletmelerin bir no'lu manifold laterallerinden elde edilen sonuçlar incelendiğinde (Şekil 2) en düşük ortalama lateral debisi 13 no'lu işletmede 0.60 l/h olarak ölçülürken en yüksek ortalama lateral debisi 8 no'lu işletmede 3.80 l/h olarak ölçülmüştür. İki no'lu manifoldlarda ise en düşük ortalama lateral debisi 11 no'lu işletmede 0.66 l/h ölçülürken, 8 no'lu işletmede 3.54 l/h ile en yüksek ortalama lateral debisi ölçülmüştür. Bu denli farklılıkların çıkmasının en önemli nedeni işletmelerin kullandıkları damla sulama borularının debilerinin farklı

olmasıdır. Şekil 2 ve 3 incelendiğinde işletmenin laterallerindeki ortalama debi değerlerinde ciddi değişimler görülmektedir. Bir no'lu laterallerdeki debi değişimi %18 (14 no'lu işletme) ile %53 (9 no'lu işletme) arasında değişim göstermiştir. Benzer şekilde iki no'lu manifoldların laterallerin debi değişimleri %17 (4 no'lu işletme) ile %70 (6 no'lu işletme) arasında değişim göstermiştir. Bu durumun en önemli nedeni, başta planlama, projelendirme ve işletme koşulları olmak üzere diğer (damlatıcı tıkanıklıklar, işletme basınç yetersizliği, sistem debisinin yetersizliği gibi) faktörler olarak değerlendirilmiştir.

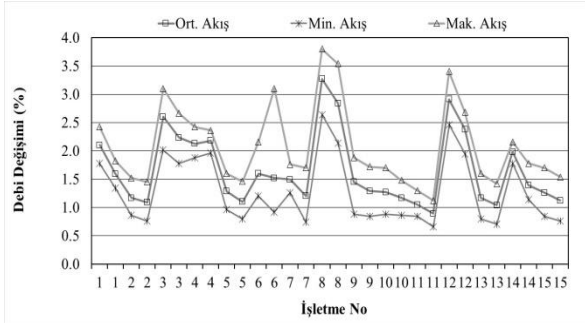
Şekil 4. İşletmelerin Ortalama akış oranı, minimum akış oranı, maksimum akış oranı ve en düşük alt çeyrek debi ortalamalarındaki değişim

Ortalama akış oranı (0.89-3.27 l/h), minimum akış oranı (0.66-2.64 l/h), maksimum akış oranı (1.12-3.80 l/h) ve en düşük alt çeyrek debi ortalaması (0.75-2.88 l/h) değerlerindeki değişim ise Şekil 4'de gösterilmiştir. Söz konusu parametreler başta işletmelerin damlatıcı debilerindeki farklılıklar, işletme basınçlarındaki yetersizlik, sistem debi yetersizliği ve damlatıcı tıkanıklıklar olmak üzere diğer birçok faktör tarafından etkilenmekte ve bu nedenle de işletmeler arasında ciddi farklılıkların ortaya çıkmasına neden olmaktadır. Çalışmadan elde edilen sonuçlar benzer koşullarda Uygan ve Çetin (2015) tarafından Eskişehir ve Sakarya bölgelerindeki damla sulama sistemlerinde yapılan çalışma ile uyum içerisinde.

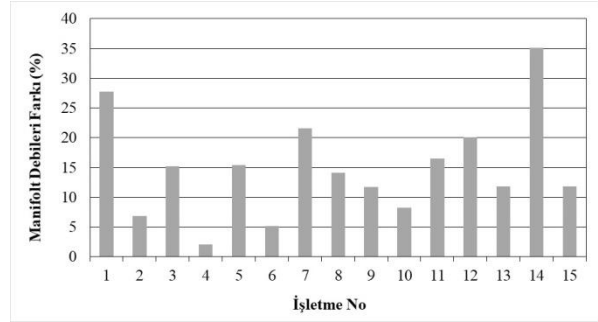
Şekil 5. İşletmelerin ortalama manifold debileri arasındaki farklar

İşletme manifoldlarının da ölçülen ortalama damlatıcı debilerinin farkları Şekil 5'de gösterilmiştir. Genel olarak değerlendirildiğinde 1 (%28), 7 (%22), 12 (%20) ve 14 (%35) no'lu işletmelerin manifoldlarının ortalama damlatıcı debileri arasındaki fark %20'nin üzerinde olduğu saptanmıştır. Diğer işletmelerinki ise söz konusu değer altında olarak belirlenmiştir. En az fark 4 no'lu işletmelerde %2 olarak belirlenmiştir. Onu 6 no'lu işletme %5 farkla takip etmiştir. Manifold ortalama damlatıcı debilerinin arasındaki farkın en önemli nedeni, başta işletme basınçları ve sistem debi yetersizlikler olmak üzere, damlatıcıların tıkanması, proje ve işletme hatalarından kaynaklandığı düşünülmektedir.

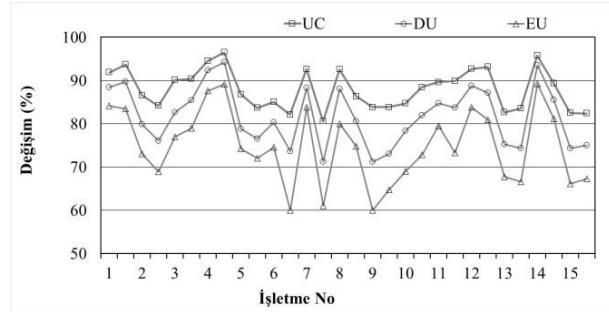
Şekil 6. Manifold damlatıcı debi türdeşliği, dağılım türdeşliği ve türdeşlik katsayısı değerleri

EU değeri damla sulama sistemlerinde hayati öneme sahip performans göstergelerinden bir tanesidir. Doğru şekilde projelendirilmiş, uygulanmış ve işletildiği koşullarda bu değer %90 ve üzerinde (mükemmel) olması beklenir. Yapılan testlerde hiçbir işletmede EU değeri mükemmel sınıfa girmemiştir. Şekil 6'dan da görüleceği üzere işletmelerin EU değerleri %60-89 arasında değişim göstermiştir. İyi sınıfta 4 adet (1, 4, 12 ve 14 no'lu) işletme, makul sınıfta 3 adet (3, 5 ve 11 no'lu) işletme ve zayıf sınıfta ise 3 adet (9, 13 ve 15 no'lu) işletme yer almıştır. Geriye kalan 5 işletmede ise manifoldun birisi iyi diğeri zayıf (7 no'lu işletme), birisi iyi diğeri makul (2 ve 8 no'lu işletme) ve birisi makul diğeri zayıf (6 ve 10 no'lu işletme) olarak belirlenmiştir. Genel olarak değerlendirildiğinde Şekil 7'den de görülebileceği gibi, test yapılan manifoldların %34'ü iyi sınıfta, %33'ü makul ve %33'ü ise zayıf sınıfta yer almıştır.

Damla sulama sistemlerinin diğer bir performans göstergesi ise dağılım türdeşliğidir. Test yapılan işletmelerin DU değerleri %71-94 arasında değişim göstermiştir (Şekil 6). DU değerleri EU değerlerinde olduğu gibi işletmeden işletmeye farklılık göstermiş ve benzer bir değişim sergilemiştir. Şekil 5 incelendiğinde, en düşük iki manifoldun birlikte değerlendirildiği durumda, DU değeri bakımından en iyi değerler 4 no'lu işletmede %92- 94 arasında değişirken, en düşük ise 9 no'lu işletmede %72-73 arasında değişim göstermiştir. Su dağılım türdeşliğinin laterallerdeki basınç farkına, laterallerin yıpranması ve tıkanmasına, üretici varyasyon katsayısına ve drenaj koşullarındaki yetersizliklere (Burt, 2004); kırılmış ve yıpranmış dağıtım borularının kullanılmasının, damlatıcıların fiziksel, biyolojik ve kimyasal maddeler tarafından tıkanmasının, vanalarda tahribatlar, sistemde oluşan paslanmalar ve yanlış planlamalar etkili olabilmektedir (Goyal, 2007; Capra ve Scicolone, 1998). Çalışmadan elde edilen DU değerleri, Alaç (2006)'ın Adana ili Yüreğir ilçesindeki sırta dikim yapılmış narenciye bahçesindeki damla sulama sistemlerinde yapmış olduğu çalışma ile Uygun ve Çetin (2015)'in Eskişehir ve Sakarya illerindeki 13 adet işletmedeki kurulu bulunan damla sulama sisteminin performansını değerlendirmek için yapmış olduğu çalışmalarla benzerlik göstermektedir.

Damla sulama sistemlerinde dikkate alınan performans göstergelerinden bir tanesi de türdeşlik katsayısıdır. Test yapılan işletmelerin UC değerleri % 81-97 arasında değişim göstermiştir (Şekil 6). UC değerleri EU ve DU değerlerinde olduğu gibi işletmeden işletmeye farklılık göstermiş ve söz konusu performans parametreleri ile benzer bir değişim sergilemiştir. İki manifoldun birlikte değerlendirildiği durumda, UC değeri bakımından en iyi değerler 4 no'lu işletmede %95-97 arasında değişirken, en düşük ise 15 no'lu işletmede %82-83 arasında değişim göstermiştir. Benzer sonuçlar Safi ve ark. (2007) 150 kPa basınç altında yapmış oldukları testte, UC değerini %85.1-93.7 arasında belirlemişlerdir. Elde edilen sonuçlarla karşılaştırıldığında genel olarak bir uyumluluk söz konusudur.

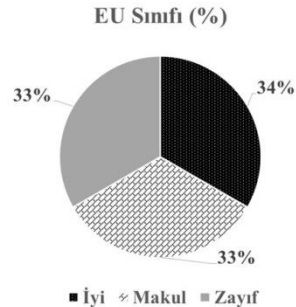
Şekil 7. Damlatıcı debi türdeşliği sınıflarının dağılımı (%)

Kanber ve ark. (1996)'a göre eğimi %2'nin altında olan arazilerdeki damla sulama sistemlerinde damlatıcı debilerinin türdeşliği %80-90, Merriam ve Keller (1978)'e ve ASAE (2003)'e göre ise, %80'in üzerinde olması gerektiği bildirilmektedir. Yapılan çalışmada 10 tane manifoldda EU değeri %80 -89 aralığında, 10 tane işletmeninki %70-79 aralığında ve geriye kalan 10 tane işletmeninki ise %60-69 aralığındadır. Diğer bir ifadeyle test edilen manifoldlardan sadece 10 tanesi iyi sınıfta yer alabilmiştir. Little ve ark. (1993) 258 adet bahçede yaptıkları çalışmada zayıf ya da yetersiz damlatıcı debi türdeşliğine, uygun olmayan sistem planlaması veya sistem unsurlarının doğru şekilde kurulmaması nedeniyle basınç değişiminin sebep olduğu belirtilmiştir. Burt (2004) su dağılım türdeşliğinin laterallerdeki basınç farkına, laterallerin yıpranması ve tıkanmasına, üretici varyasyon katsayısına ve drenaj koşullarındaki yetersizliklere bağlı olarak değiştiğini belirtmiştir. Söğüt ve Yazar (1986), Çukurova Üniversitesi Ziraat Fakültesi bünyesinde bulunan narenciye bahçesinde yaptıkları çalışmada damlatıcı debi türdeşliğini %84 olarak tespit etmişlerdir. Ayrıca, çalışmadan elde edilen EU değerleri, Alaç (2006)'ın Adana ili Yüreğir ilçesindeki sırta dikim yapılmış narenciye bahçesindeki damla sulama sistemlerinde yapmış olduğu çalışma ile Uygun ve Çetin'in (2015) Eskişehir ve Sakarya illerindeki 13 adet işletmedeki kurulu bulunan damla sulama sisteminin performansını değerlendirmek için yapmış olduğu çalışmalarla benzerlik göstermektedir.

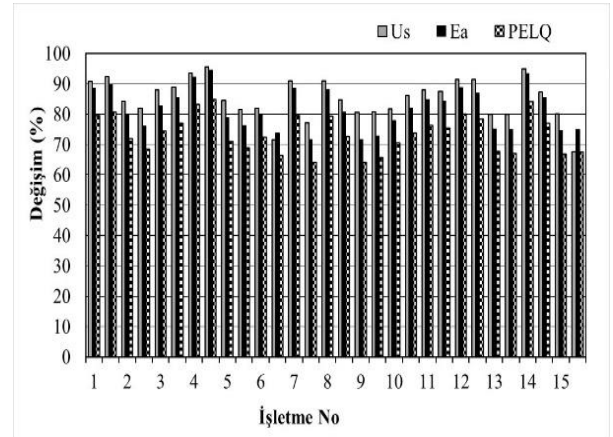
Şekil 8. Sistem Su Uygulama Randımanı (Ea, %), Alt Çeyrekte Potansiyel Uygulama Randımanı (PELQ, %) ve Akış Değişimi (%) değerleri

Çalışma yapılan manifoldlara ait istatistiksel eş dağılım değerleri Şekil 8'de sunulmuştur. Us değerleri %68-96 arasında değiştiği tespit edilmiştir. 15 no'lu işletmeye ait olan iki no'lu manifoldda istatistiksel eş dağılımı %68 olarak belirlenmiş ve %70'in altında olmasından dolayı zayıf olarak sınıflandırılmıştır. Ancak, burada göz önünde bulundurulması gereken önemli husus ise bölgedeki işletmelere su sağlayan sulama şebekesinin oldukça geniş bir bölgeye hizmet vermesi ve dolayısıyla da aynı anda birçok işletmenin şebekeden su almasına bağlı olarak, işletmelerin sulama performansında düşüş yaşanmaktadır. 15 no'lu işletmedeki testin yapıldığı zaman diliminin böyle bir ana denk geldiği düşünülmektedir.

Damla sulama sisteminde, normal şartlarda kayıp-kaçak oranı düşük olduğundan, Ea, %85-95 arasında değişmektedir. Çalışmanın yapıldığı 11 işletmede su uygulama randımanı %85'lik alt değerinin altında kalmıştır. Sulama randımanının (Ea) düşük olduğu bu işletmelerde bitkilerin, verilen sudan yeterince yararlanmadığı değerlendirilmektedir. Düşük damlatıcı debi türdeşliği (EU) ve su uygulama randımanına (Ea), sistemdeki su sızıntıları, yetersiz filtreleme, deforme olan sistem parçaları sebep olabilir (Dalvi ve ark., 1995).

PELQ değeri, işletmede optimum su uygunluğunu, sistemin ne denli iyi performans gösterdiğinin ya da sistem tasarımının ne denli uygun olduğunu gösteren bir ölçüdür (Bhavan ve Maro, 1991). Test edilen damla sulama sistemlerinin, alt çeyrekte potansiyel uygulama randımanları, %64-85 arasında değişim göstermiştir (Şekil 8). Merriam ve Keller (1978)'in damla sulama için belirttiği PELQ sınır değeri %75-90 olup söz konusu değer, uygunluk sınırı değerleri olarak kabul edilmektedir. Test yapılan toplam 30 manifoldun 17'sinde hesaplanan PELQ değeri %75'in altında ve geri kalan 13 işletmede bu sınır değerinin üzerinde olduğu belirlenmiştir. Sadece 4 no'lu işletmenin her iki manifoldu ve 14 no'lu işletmenin birinci manifoldunda PELQ değeri %80'nin üzerinde saptanmıştır. Düşük PELQ sistemde tasarım sorunlarının olduğunun işareti. Yapılan gözlemlerde ise, çiftçilerin damla sulama sistemlerini mevcut toprak ve bitki özelliklerine göre projelene yapmadıkları tespit edilmiştir. Bu durum ise sistemlerin hidrolik yönden de uygun bir projelene yapılmadığını da göstermektedir. Test yapılan işletmelerde yapılan görüşmelerde, damla sulama sistemi projelendirme ve uygulama aşamasında, konu uzmanı olmayan kişilerce gerçekleştirildiği belirlenmiştir. Çalışmadan elde edilen sonuçlar Uygan ve Çetin (2015)'in Eskişehir ve Sakarya illerini kapsayan ve 13 adet işletmede yapmış oldukları test sonuçları ile benzerlik göstermektedir.

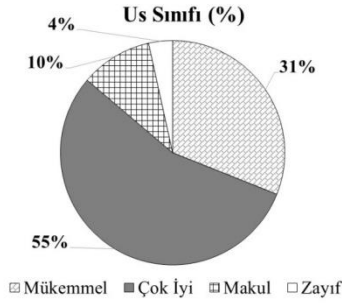
Şekil 9. İstatistiksel eş dağılım sınıflandırması

Şekil 9 incelendiğinde, manifoldların istatistiksel eş dağılım bakımından %31'i mükemmel, %55'i çok iyi, %10'u makul ve %4'ü zayıf sınıfta yer almıştır. Elde edilen istatistiksel eş dağılım sonuçları, Bozkurt (1996)'un 12 adet in-line damlatıcıda yaptığı çalışmada bir damlatıcı hariç, diğerlerinde istatistiksel eş dağılımı %95'in üzerinde bulmasıyla uyumludur.
