BATLAMA CREEK BASIN (GİRESUN) WATER-MILLS

Batlama Çayı Havzası (Giresun) Su Değirmenleri¹

Eren ŞENOL²

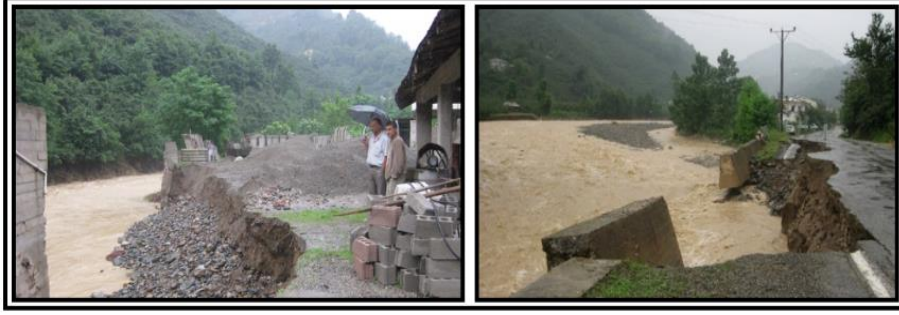
Fotoğraf 2: Batlama Çayı, 2009 yılında gerçekleşen selde, kıyı ile iç kesimler arasında ulaşımı sağlayan karayoluna büyük zararlar vermiştir (Fotoğraf, DSİ Anonim).

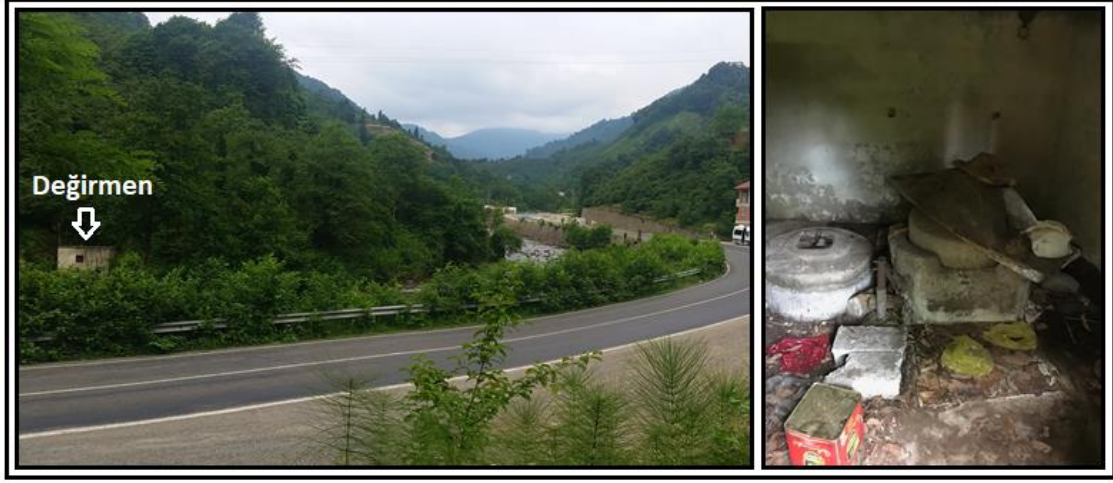
Fotoğraf 5: Çıtlak Değirmeni

Havzada, sahile en yakın olan değirmendir. $40^{\circ} 51' 19''$ Kuzey Enlemi ile $38^{\circ} 18' 58''$ Doğu Boylamının kesiştiği noktada yer alır (Fotoğraf 5). Batlama Çayı üzerinde, Akköy sınırları içerisinde, ana yol güzergâhındadır. Ancak, hâlihazırda kullanılmayan değirmene ulaşmak için çay üzerindeki metal asma köprüyü aşmak ve akarsuya paralel uzanan patikayı 100 m kadar izlemek gerekmektedir. Değirmen binası, çark ünitesinin üzerine atılan beton kolonlar üzerine briket kullanılarak,

yığma tekniği ile inşa edilmiştir. Oluk kısmında betonarme tercih edilmiştir. Kare şekle sahip yapının kenar uzunlukları 3,7 m, yüksekliği 2,1 m'dir. Eni 75, boyu 170 cm olan ahşap kapısı, 70x70 cm büyüklüğünde bir penceresi vardır. Bacası bulunmamaktadır. Düz damlıdır. Metal çarka sahiptir. Tahılın konulduğu hazne ile unun döküldüğü tekne ahşap olup, kırılmıştır. Değirmen taşının çapı 78 cm'dir.

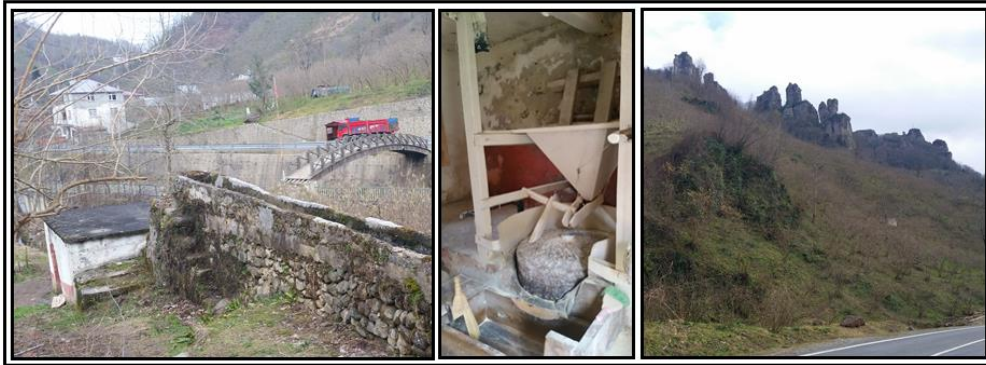
Fotoğraf 6: Çukurköy Değirmeni

40° 50' 34" Kuzey Enlemi ile 38° 18' 28" Doğu Boylamının kesiştiği noktada yer alır (Fotoğraf 6). Batlama Çayı üzerinde, İnkaya yakınında, Çukurköy sınırları içerisinde yer almaktadır. Ana yol güzergâhındadır. Hâlihazırda kullanılmaktadır. Değirmen binası yığma taştan yapılmıştır. Dışı ve içi sıvalıdır. Değirmene su taşıyan oluk taş kaide üzerine betonarme olarak inşa edilmiştir. Dikdörtgen şekle sahip yapının kısa kenarı 4 m uzun kenarı 6 m, yüksekliği 2,5 m civarındadır. Eni 100, boyu 190 cm olan kapısı metaldir. 50x50 cm büyüklüğünde bir penceresi vardır. Bacası bulunmamaktadır. Düz damlıdır.

Değirmen metal çarka sahiptir. Tahılın konulduğu hazne ile unun döküldüğü tekne ahşaptır. Üst taşının çapı 78 cm'dir. Yapı içinde değirmenin temizlenmesi için fırça, süpürge gibi araçlar; duvarlarında temiz bırakılması için uyarı levhaları bulunmaktadır. Ana yol ve çay kenarında yer alması, peribacalarına benzer kumtaşı kayalıklarına bakıyor olması ve çevresinde düzenlenebilecek arazi varlığı nedeni ile rekreasyon amaçlı değerlendirilebilecek niteliktedir.

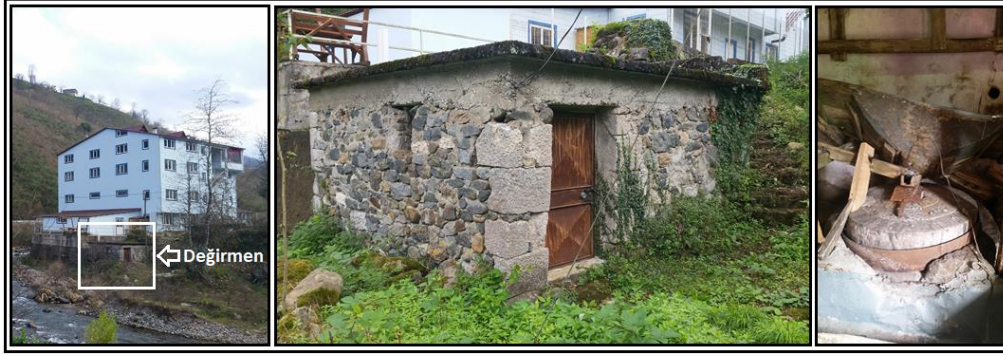
Fotoğraf 7: Sayca Değirmeni

40° 50' 11" Kuzey Enlemi ile 38° 18' 28" Doğu Boylamının kesiştiği noktada yer alır (Fotoğraf 7). Batlama Çayı üzerinde, Sayca Köyü sınırları içerisinde yer almaktadır. Ana yol güzergâhında, sağlık evi yanındadır. Hâlihazırda kullanılmamaktadır. Değirmen binası yığma taştan yapılmıştır. Değirmene su taşıyan oluk taş kaide üzerine betonarme olarak inşa edilmiştir. Kare şekle sahip yapının kenar uzunlukları 4 m, yüksekliği 2,2 m civarındadır. Eni 100, boyu 160 cm olan kapısı metaldir. 30x60 cm büyüklüğünde bir penceresi vardır. Bacası bulunmamaktadır. Düz damlıdır. Metal çarklıdır. Tahılın konulduğu hazne ile unun döküldüğü tekne ahşaptır. Değirmen taşının çapı 78 cm'dir.

| Değirmenin Adı | Sağlık Durumu | | | Kullanım Durumu |
|---|---|---|---|---|
| Sayca | Sağlam | Hasarlı-Onarılabılır | Sağlam | Kullanılabilir |

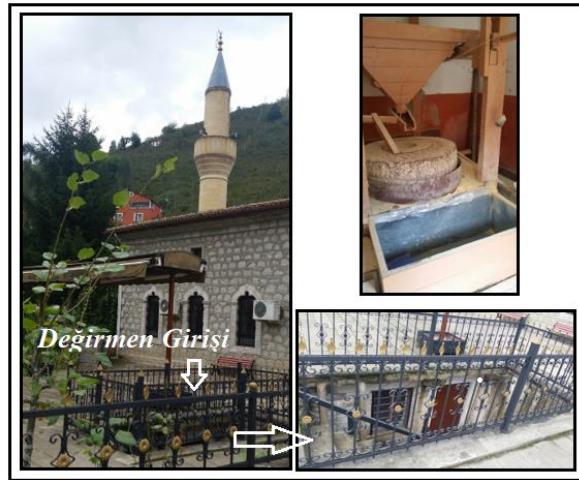
Fotoğraf 8: Manar Değirmeni

40° 49' 56'' Kuzey Enlemi ile 38° 18' 28'' Doğu Boylamının kesiştiği noktada yer alır (Fotoğraf 8). Batlama Çayı üzerinde, Sayca Köyü, Manar Mahallesi sınırları içerisinde yer almaktadır. Ana yol güzergâhında ve girişi cami avlusunda olan değirmene, avlu zemininden merdivenle bir kat inilerek ulaşılmaktadır. Tarihi geçmişi eski olmakla birlikte, aynı yerde yeniden yapılmıştır. Yapı ve öğütme ünitesi sağlamdır. Değirmen binası taştan yapılmıştır. İçi dışı sıvalı, oldukça düzenlidir. Değirmene su taşıyan seğirdim oluğu betonarme olarak inşa edilmiştir. Dikdörtgen şekle sahip yapının kısa kenarı 3,6 m uzun kenarı 4 m, yüksekliği 2 m civarındadır. Eni 100, boyu 180 cm olan kapısı metaldir. 80x100 cm büyüklüğünde bir penceresi vardır. Bacası bulunmamaktadır. Düz damlıdır. Metal çarka sahiptir. Tahılın konulduğu hazne ile unun döküldüğü tekne ahşaptır. Değirmen taşının çapı 78 cm'dir.

Değirmenin bakım maliyeti vakıf aracılığı ile sağlanmaktadır. Vakfa ait araziden elde edilen ürünün (fındık) satışı sonrası elde edilen gelir cami, değirmen vb. ihtiyaçlar için kullanılmaktadır. Bu geleneğin sürdürülüyor olması yakın çevre halkına hizmet veren değirmenin korunmasını bakımlı olmasını, günümüze ulaşmasını sağlamıştır.

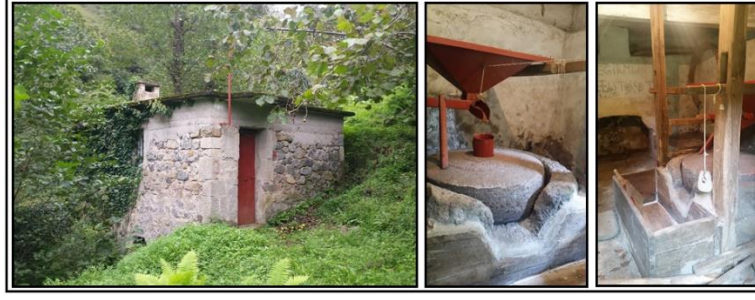
Fotoğraf 9: Ezirkan Değirmeni

40° 48' 53'' Kuzey Enlemi ile 38° 18' 40'' Doğu Boylamının kesiştiği noktada yer alır (Fotoğraf 9). Batlama Çayı üzerinde, Uzkara Köyü sınırları içerisinde yer almaktadır. Ana yol güzergâhında olmakla birlikte, değirmene ulaşmak için 250 m'yi aşan patika yolun kat edilmesi gerekmektedir. Yapı ve öğütme ünitesi sağlamdır. Giderilebilecek küçük bir arızası olduğu için hâlihazırda kullanılmamaktadır. Değirmen binası yığma taştan yapılmıştır. Oluk, taş kaide üzerine betonarme olarak inşa edilmiştir. Dikdörtgen şekle sahip yapının kısa kenarı 3,3 m, uzun kenarı 5 m, yüksekliği 3 m civarındadır. Metal olan ve kilitli tutulan kapısının eni 90, boyu 190 cm'dir. 60x100 cm büyüklüğünde bir penceresi vardır. İçerisinde şömine tarzı ocak varlığı ile havzadaki diğer değirmenlerden ayrılmaktadır. Düz damlıdır. Metal çarka sahiptir. Tahıl haznesi metal, unun döküldüğü tekne ahşaptır. Değirmen taşının çapı 95 cm'dir. Anayol ve çay kenarında olması, çevresinde düzenlenebilecek arazi bulunması nedeni ile rekreasyon amaçlı değerlendirilebilecek niteliktedir.

| Değirmenin Adı | Sağlık Durumu | | | Kullanım Durumu |
|---|---|---|---|---|
| Ezirkan (Uzkara) | Sağlam | Hasarlı-Onarılabılır | Sağlam | Kullanılabilir |

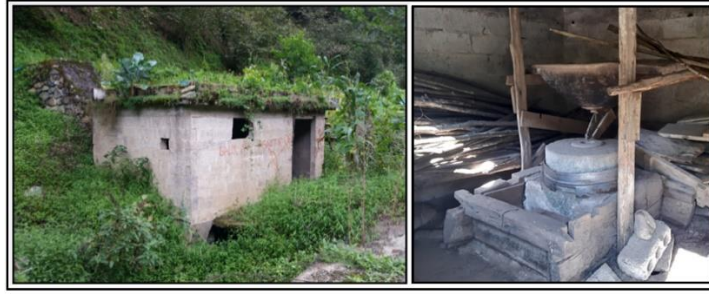
Fotoğraf 10: Fellahoğlu Değirmeni

40° 48' 11" Kuzey Enlemi ile 38° 18' 25" Doğu Boylamının kesiştiği noktada yer alır (Fotoğraf 10). Uzkara Köyü sınırları içerisindedir. Batlama Çayı yakınında, ana yol üzerindedir. Yol genişletme ve akarsu yatağının ıslahı çalışmaları sonrasında, su arkının Batlama Çayı ile bağlantısı kesilmiştir. Bu nedenle, yapı ve öğütme ünitesi sağlam olmasına rağmen, atıl durumdadır ve kullanılmamaktadır.

Değirmen binası briketten yığma olarak yapılmıştır. Değirmene su taşıyan oluk taştan inşa edilmiştir. Dikdörtgen şekle sahip yapının kısa kenarı 3 m, uzun kenarı 3,8 m, yüksekliği 2,1 m civarındadır. Eni 80 cm, boyu 180 cm olacak şekilde kapı açıklığı bırakılmış ise de hâlihazırda kapısı yoktur. Kırılmıştır. Biri 40x60 cm, diğeri 15x15 cm büyüklüğünde iki penceresi vardır. Bacası yoktur. Düz damlıdır. Metal çarklıdır. Tahıl haznesi ve unun döküldüğü tekne ahşaptır. Değirmen taşının çapı 60 cm'dir ve havzadaki diğer değirmenlere göre küçüktür.

| Değirmenin Adı | Sağlık Durumu | | | Kullanım Durumu |
|---|---|---|---|---|
| Fellahoğlu | Sağlam | Hasarlı-Onarılabılır | Sağlam | Kullanılmıyor |

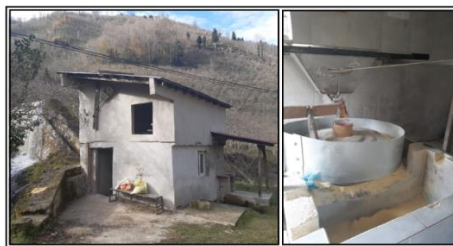
Fotoğraf 11: Dık (Pinişler) Değirmeni

40° 47' 88" Kuzey Enlemi ile 38° 18' 42" Doğu Boylamının kesiştiği noktada yer alır (Fotoğraf 11). Batlama Çayı üzerinde; Melikli Köyü sınırları içerisindedir. Yol kenarındadır. Anayol kenarındaki köprü aşıldıktan sonra değirmene ulaşılmaktadır. Çalışır durumdadır. Öğütme ünitesi bakımlıdır. Başlangıçta tümü ile moloz taştan yığma olarak inşa edilen değirmen binasının öğütme ünitesini kapsayan üst kısmı, beton karkas arası briket ile yeniden yapılmış, içten ve dıştan sıvanmıştır. Oluğu taş kaide üzerine betonarme olarak inşa edilmiştir. Dikdörtgen şekle sahip yapının kısa kenarı 3,8 m, uzun kenarı 4,8 m, yüksekliği 4 m civarındadır. Metal kapısının eni 75, boyu 180 cm'dir. 50x75 cm büyüklüğünde küçük bir penceresi vardır. Bacası bulunmamaktadır. Tahılın konulduğu hazne metaldir. Unun döküldüğü tekne betonarme olup, kalebodur ile kaplanmıştır. Metal çarka sahiptir. Değirmen taşının çapı 78 cm'dir. Tek yöne eğimli çatısı çinko sac ile örtülmüştür. Öğütme ünitesinin üzerine, portatif merdivenle çıkılabilecek, kiler olarak kullanılabilecek ikinci bir kat eklenmiştir. Bu yönü ile havzadaki diğer değirmenlerden ayrılır.

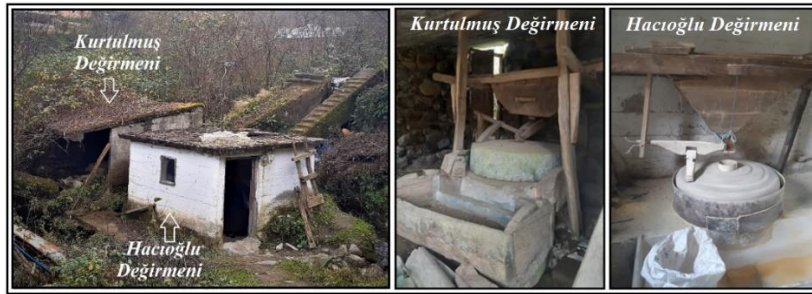
Fotoğraf 12: Kurtulmuş ve Hacıoğlu Değirmenleri

40° 46' 35'' Kuzey Enlemi ile 38° 18' 38'' Doğu Boylamının kesiştiği noktada yer alırlar (Fotoğraf 12). Batlama Çayı kıyısında, Çaldağ Köyü sınırları içerisindedirler. Biri eski, diğeri yeni olan ve yan yana duran bu değirmenlere anayol kenarındaki köprü aşıldıktan sonra ulaşmaktadır.

Kurtulmuş (Eski) değirmenin inşaatı ayaktadır. Yığma taş ve briketten yapılmış binasının eni 3,3 m, boyu 4 m yüksekliği 2 m'dir. Bir yöne eğimli çatısı beton kaplamadır. Ahşap kapısı kırılmış, çay ıslah çalışmaları esnasında çark ünitesi zarar görmüş, bir duvarı yıkılmıştır. Bu hasarlı, kullanılabilir durumda olmayan değirmen binası içinde öğütme ünitesi sağlam olarak varlığını sürdürmektedir. Değirmen taşının çapı 78 cm'dir.

Kurtulmuş değirmenin bitişinde, binası briket, oluğu beton kullanılarak inşa edilmiş olan Hacıoğlu değirmeni bulunmaktadır. Bunun kısa kenarı 2,5, uzun kenarı 2,8, yüksekliği 2 m'dir. Ahşap kapısının eni 80, boyu 180 cm'dir. 55x55 cm büyüklüğünde küçük bir penceresi vardır. Bacası bulunmamaktadır. Metal çarka sahiptir. Düz çatısı beton kaplamadır. Değirmen taşının çapı 78 cm'dir.

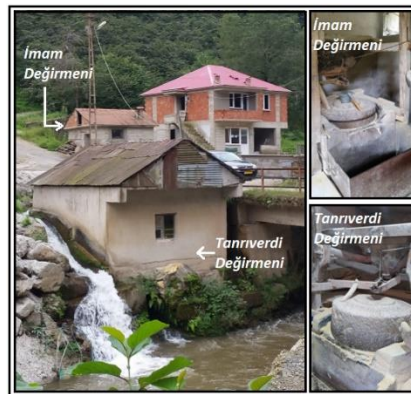
Fotoğraf 13: Tanrıverdi ve İmam Değirmenleri

40° 45' 39'' Kuzey Enlemi ile 38° 18' 33'' Doğu Boylamının kesiştiği noktada birbirine yakın iki değirmen bulunmaktadır. Batlama Çayı üzerinde, Çaldağ (Osmaniye) Köyü sınırları içerisinde, ana yol güzergâhı üzerinde olan bu değirmenlerden Tanrıverdi Değirmeni şahıs tarafından işletilmektedir. İmam Değirmeni ise köyün ortak mallarından olup, bedelsiz kullanım söz konusudur. Her ikisi de sağlamdır ve kullanılmaktadır (Fotoğraf 13).

İmam Değirmeni, moloz taştan yığma olarak yapılmıştır. Değirmene su taşıyan taş oluğu yakın zamanda yıkılmış; eski taş kaide üzerine betonarme olarak yenisi inşa edilmiştir. Dikdörtgen şekle sahip yapının kısa kenarı 3,2 m, uzun kenarı 4 m, yüksekliği 3 m civarındadır. Metal kapısının eni 85, boyu 180 cm'dir. Biri 75x100, diğeri 35x35 cm büyüklüğünde iki penceresi, bir bacası vardır. Semer çatısı çinko sac ile örtülüdür. Metal çarka sahiptir. Tahıl haznesi ahşap, unun döküldüğü hazne ise metaldir. Değirmen taşının çapı 78 cm'dir.

Tanrıverdi Değirmeni, taş temel üzerine, betonarme kolonlar arası briket kullanılarak inşa edilmiştir. Değirmene su taşıyan oluk beton kullanılarak yapılmıştır. Dikdörtgen şekle sahip yapının kısa kenarı 4,7 m, uzun kenarı 5,6 m, tavan yüksekliği 3,5 m'dir. Bu ebatları ile havzada tavan yüksekliği en fazla olan değirmendir. Metal kapısının eni 90, boyu 190 cm'dir. Biri 90x100 büyüklüğünde, diğeri daha küçük iki penceresi vardır. Bacası yoktur. Semer çatısı çinko sac ile örtülüdür. Metal çarka sahiptir. Tahıl haznesi ve unun döküldüğü tekne ahşaptır. Değirmen taşının çapı 100 cm'dir.

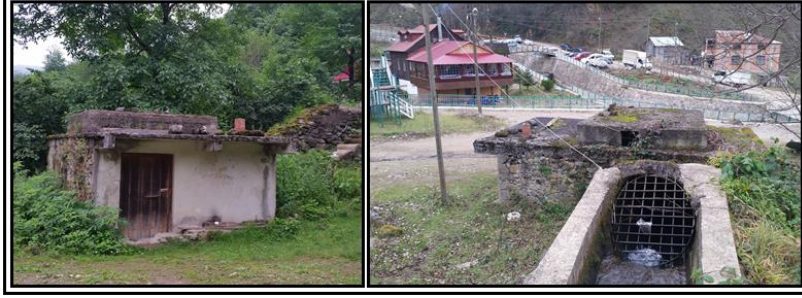
Fotoğraf 14: Çorak Değirmeni

40° 43' 28" Kuzey Enlemi ile 38° 17' 44" Doğu Boylamının kesiştiği noktada yer alır (Fotoğraf 14). Batlama Çayı üzerinde, İnşidibi Köyü sınırları içerisinde yer almaktadır. Yol kenarındadır. Değirmen kapısına motorlu taşıtla ulaşılabilir. Hâlihazırda kullanılmaktadır. Değirmen binası yığma taştan yapılmıştır. Oluk ise taş kaide üzerine betonarme olarak inşa edilmiştir. Dikdörtgen şekle sahip yapının kısa kenarı 3 m, uzun kenarı 6,5 m, yüksekliği 2,7 m civarındadır. Ahşap kapısının eni 120, boyu 190 cm'dir. 50x50 cm büyüklüğünde küçük bir penceresi vardır. Bacası bulunan yapının çatısı beton kaplamadır ve düzdür. Metal çarka sahiptir. Tahılın konulduğu hazne ile unun döküldüğü tekne ahşaptır. Değirmen taşının çapı 103 cm'dir. Yakınında şehir sakinleri tarafından talep gören kır lokantası ve alabalık üretim çiftliği bulunmaktadır.

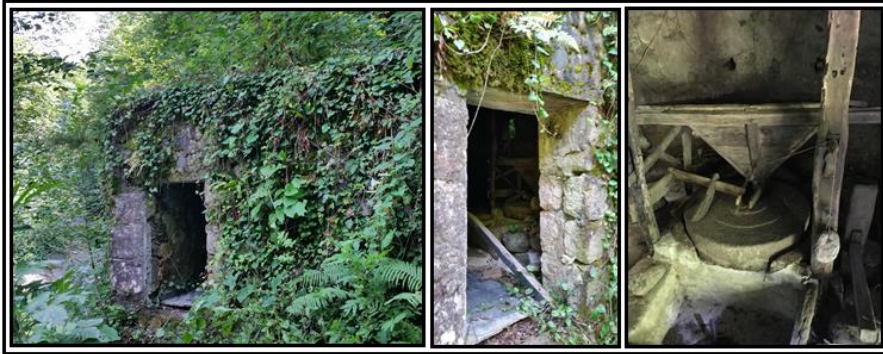
Fotoğraf 15: Musaoğlu Değirmeni

40° 50' 26" Kuzey Enlemi ile 38° 19' 37" Doğu Boylamının kesiştiği noktada yer alır. Batlama Çayı'nın Lapa Deresi kolu üzerinde; Sivacı Köyü'nün Musaoğlu Mahallesi sınırları içerisinde yer almaktadır (Fotoğraf 15). Şose yoldan ayrıldıktan sonra 200 m kadar devam edilen patika ile dere kenarındaki değirmene ulaşılmaktadır. Harap haldedir. Bina duvarları sarmaşıkla kaplanmıştır. İçinde, hasar görmüş öğütme ünitesi bulunmaktadır. Değirmen binası moloz taştan yığma olarak yapılmıştır. Su arki ile oluğu da taş kullanılarak inşa edilmiştir. Dikdörtgen şekle sahip yapının kısa kenarı 3 m, uzun kenarı 4 m, yüksekliği 3 m civarındadır. Ahşap kapısı kırılmıştır. 50x50 cm büyüklüğünde küçük bir penceresi vardır. Bacası bulunmamaktadır. Metal çarka sahiptir. Düz damlıdır. Değirmen taşının çapı 78 cm'dir.

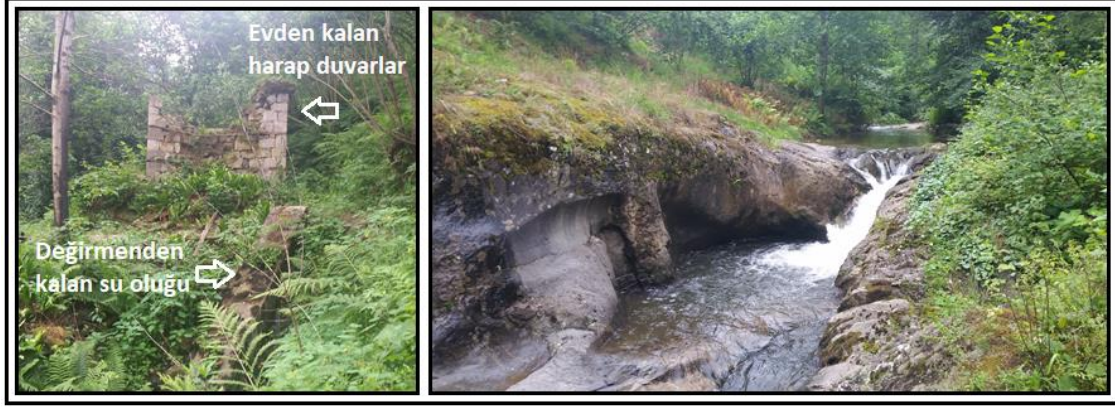
40° 49' 51" Kuzey Enlemi ile 38° 20' 13" Doğu Boylamının kesiştiği noktada yer alır (Fotoğraf 16). Batlama Çayı'nın Lapa Deresi kolu üzerinde, Sivacı Köyü sınırları içerisinde yer almaktadır. Yoldan ayrıldıktan sonra fındık bahçesi içindeki patika 150 m kadar izlendikten sonra dere kenarındaki değirmene ulaşılmaktadır. Harap olmuş değirmenin sadece "oluk" kısmı günümüze ulaşmıştır. Yöre sakinleri, değirmenin sahipleri tarafından işletildiğini; değirmen yanında onlara ait alt katı kahvehane olarak kullanılan bir evlerinin de olduğunu ifade etmişlerdir. Taş yığma olarak yapılmış olan evin duvarları kısmen ayakta.

Fotoğraf 16: Kanberoğlu Değirmeni'nin Kalıntıları ve Yakın Çevresinden Bir Görünüm

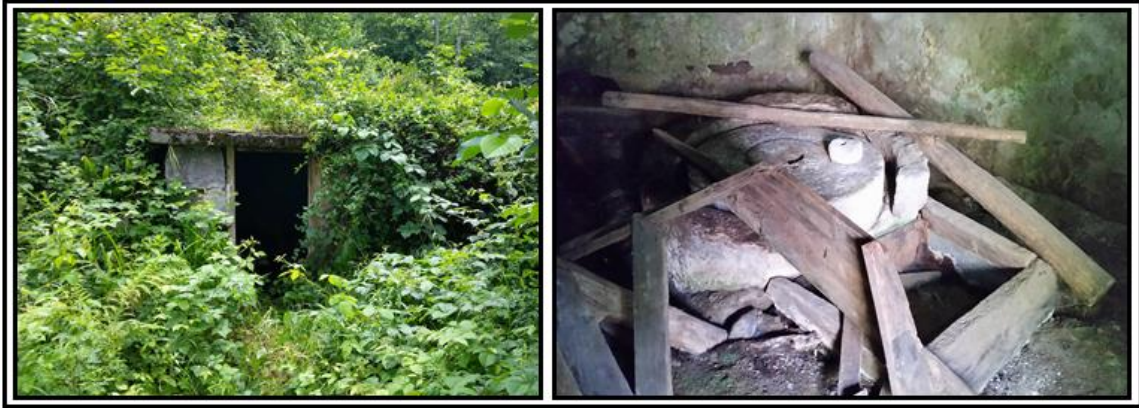
Fotoğraf 17: Küçükü (İzmirli) Değirmeni

$40^{\circ} 49' 46''$ Kuzey Enlemi ile $38^{\circ} 20' 22''$ Doğu Boylamının kesiştiği noktada yer alır (Fotoğraf 17). Batlama Çayı'nın Lapa Deresi kolu üzerinde, Sıvacı Köyü sınırları içerisinde, Küçükü Cami avlusundadır. Yol kenarındadır. Ot ve çalılar arasında kalan yapı sağlamdır. Ancak ahşap kapısı ve öğütme düzeneği parçalanmıştır. Değirmen binası moloz taştan yığma olarak yapılmıştır. Değirmene su taşıyan oluk taş kullanılarak inşa edilmiştir. Dikdörtgen şekle sahip yapının kısa kenarı 3,2 m, uzun kenarı 3,4 m, yüksekliği 2 m civarındadır. 50x50 cm büyüklüğünde küçük bir penceresi vardır. Bacası bulunmamaktadır. Metal çarka sahiptir. Düz damlıdır. Değirmen taşının çapı 78'cm'dir. Yöre sakinleri, değirmenin un kalitesinin iyi olduğunu, ancak son beş yıldır ise atıl kaldığını ifade etmişlerdir.

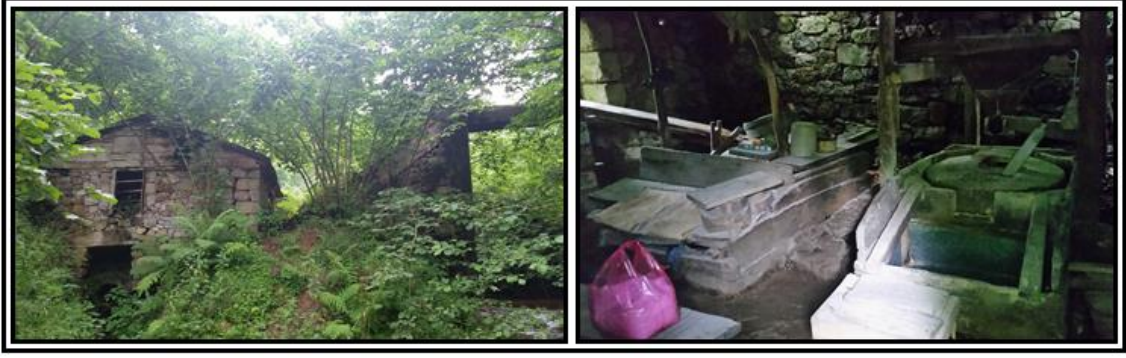
Fotoğraf 18: Yanık Değirmeni

$40^{\circ} 48' 36''$ Kuzey Enlemi ile $38^{\circ} 20' 48''$ Doğu Boylamının kesiştiği noktada yer alır (Fotoğraf 18). Batlama Çayı'nın Lapa Deresi kolu üzerinde, Sıvacı Köyü sınırları içerisinde yer almaktadır. Yol kenarındadır. Yapı içerisinde biri çalışabilir durumda olan iki öğütme ünitesi bulunmaktadır. Bu yönü ile havzadaki diğer değirmenlerden ayrılmaktadır. Hâlihazırda tadilata ihtiyaç duyan değirmen binası, moloz taştan yığma olarak yapılmıştır. Taşlar arasına sağlamlığı artırmak için ahşap hatıllar yerleştirilmiştir. Değirmene su taşıyan oluk taş kaide üzerine betondan inşa edilmiştir. Dikdörtgen şekle sahip yapının kısa kenarı 4 m, uzun kenarı 4,5 m, yüksekliği 3 m civarındadır. 90 cm genişliğinde 150 cm boyundaki kapısı ahşaptır. 80x100 cm büyüklüğünde camsız demir ızgaralı penceresi vardır. Bacası bulunmamaktadır. Semer çatısı çinko sac ile örtülmüştür. Metal çarka sahiptir. Değirmen taşlarının çapı 78'cm'dir. Çevresi, bitki örtüsü ve doğal su havuzları ile kayda değer manzara sunmaktadır.

| Değirmenin Adı | Sağlık Durumu | | | Kullanım Durumu |
|---|---|---|---|---|
| Yanık | Sağlam | Bir Ünitesi Hasarlı | Sağlam | Kullanılıyor |

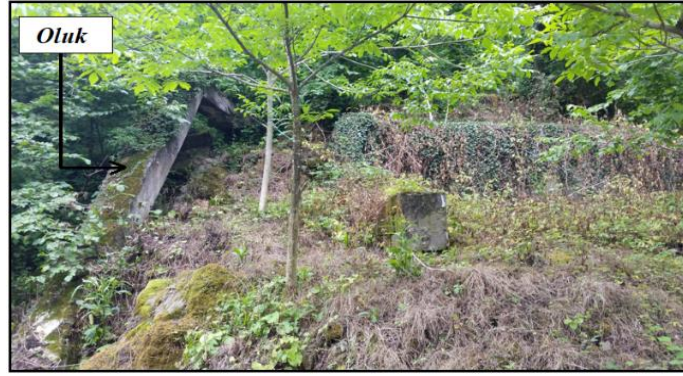
40° 48' 08'' Kuzey Enlemi ile 38° 21' 02'' Doğu Boylamının kesiştiği noktada yer alır. Batlama Çayı'nın Lapa Deresi kolu üzerinde, Lapa Köyü sınırları içerisinde, yol kenarındadır. Tümüyle yıkılmış yapıdan geriye sadece betonarme oluğu kalmıştır (Fotoğraf 19).

Fotoğraf 19: İmamın Ahmet Değirmeni'nin Günümüze Ulaşan Bakiyesi: Beton Oluk

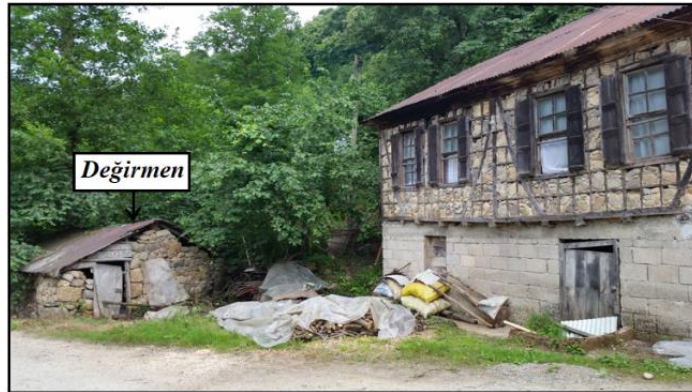
Fotoğraf 20: Selimin Değirmeni.

40° 48' 02'' Kuzey Enlemi ile 38° 20' 46'' Doğu Boylamının kesiştiği noktada yer alır. Batlama Çayı'nın Lapa Deresi kolu üzerinde, Lapa Köyü sınırları içerisinde, yol kenarındadır. Moloz taştan yığma olarak yapılmış binası ayakta. Ancak öğütme ünitesi zarar gördüğü için kullanılmamaktadır. Değirmene su taşıyan ark ve oluk taş kullanılarak inşa edilmiştir. Dikdörtgen şekle sahip yapının kısa kenarı 3 m, uzun kenarı 4 m, yüksekliği 2 m civarındadır. 80 cm genişliğinde 170 cm boyundaki kapısı ahşaptır. Penceresi ve bacası bulunmamaktadır. Semer çatısı çinko sac ile örtülüdür. Metal çarka sahiptir. Yanında kırma taş göz dolma tekniğine göre inşa edilmiş geleneksel Karadeniz evi bulunmaktadır (Fotoğraf 20). Dağınık yerleşme dokusuna sahip köyde sapa konumda olması, farklı fonksiyon yüklenerek ekonomiye kazandırılmasını, korunmasını güçleştirmektedir.

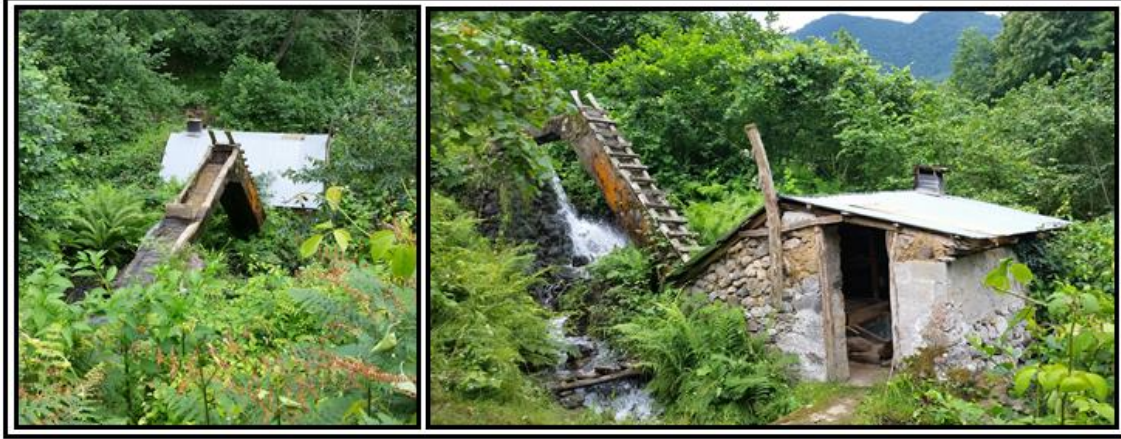
Fotoğraf 21: Hacı İmam Değirmeni

40° 48' 05" Kuzey Enlemi ile 38° 20' 44" Doğu Boylamının kesiştiği noktada yer alır (Fotoğraf 21). Batlama Çayı'nın Lapa Deresi kolu üzerinde, Lapa Köyü sınırları içerisinde yer almaktadır. Şose yoldan ayrılan, fındık bahçeleri içinde 250 m kadar devam eden patika izlendiğinde değirmene ulaşılmaktadır. Yapı içerisinde bir öğütme ünitesi bulunmakta ve hâlihazırda kullanılmaktadır. Değirmen binası moloz taştan yığma olarak yapılmıştır. Değirmene su taşıyan oluk ise betondan inşa edilmiştir. Dikdörtgen şekle sahip yapının kısa kenarı 3,2 m, uzun kenarı 3,7 m, yüksekliği 3 m civarındadır. 100 cm genişliğinde, 200 cm boyundaki kapısı ahşaptır. Penceresi bulunmamaktadır. Bacası vardır. Semer çatısı çinko sac ile örtülüdür. Metal çarka sahiptir. Değirmen taşının çapı 100 cm'dir.

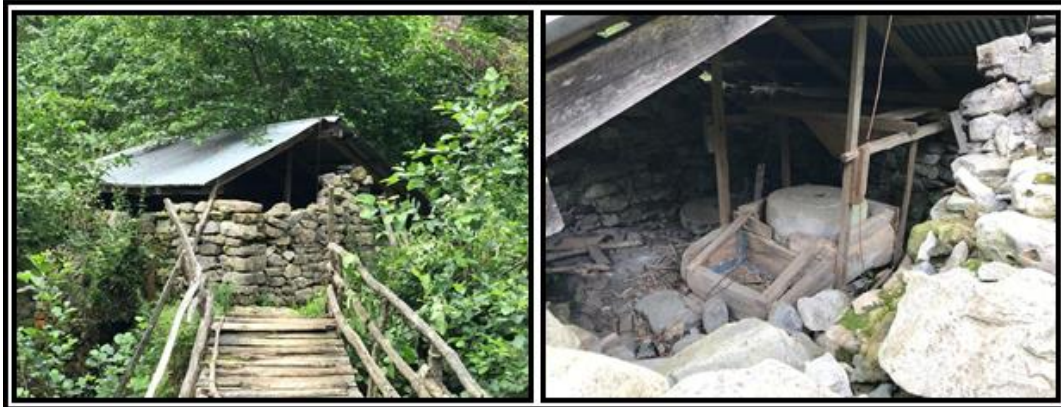
Fotoğraf 22: Ballıyanı Değirmeni

40° 47' 14" Kuzey Enlemi ile 38° 20' 07" Doğu Boylamının kesiştiği noktada, Ballı Pınar yakınında yer alır (Fotoğraf 22). Batlama Çayı'nın Lapa Deresi kolu üzerinde, Lapa Köyü sınırları içerisinde yer almaktadır. Yoldan ayrılan ve fındık bahçeleri içinde 250 m kadar devam eden patika ile değirmene ulaşılmaktadır. Harap haldeki yapı içerisinde bir öğütme ünitesi bulunmaktadır. Hâlihazırda kullanılmamaktadır. Değirmen binası moloz taştan yığma olarak yapılmıştır. Değirmene su taşıyan oluk betonarme olarak inşa edilmiştir. Dikdörtgen şekle sahip yapının kısa kenarı 3 m, uzun kenarı 3,5 m, yüksekliği 3 m civarındadır. Ahşap kapısı kırılmıştır. 35x50 cm büyüklüğünde penceresi vardır. Bacası bulunmamaktadır. Semer çatısı çinko sac ile örtülüdür. Metal çarka sahiptir. Değirmen taşının çapı 78 cm'dir.

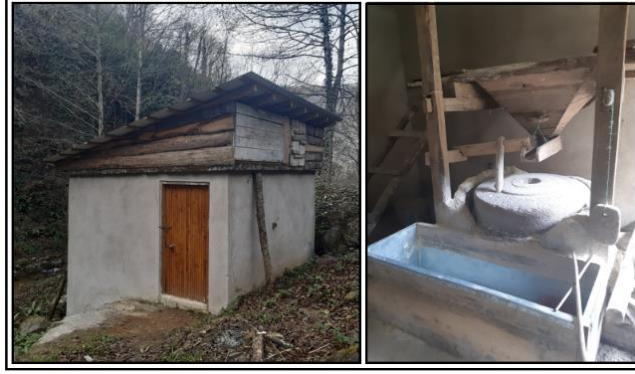
Fotoğraf 23: Yahyalı Değirmeni

40° 46' 24" Kuzey Enlemi ile 38° 19' 10" Doğu Boylamının kesiştiği noktada yer alır (Fotoğraf 23). Batlama Çayı'nın Muhacir Deresi kolu üzerinde, Çaldağ Köyü sınırları içerisinde yer almaktadır. Anayoldan ayrılan tali yolda 1 km kadar yol kat edildikten sonra değirmene uzanan patika girişine, oradan da 250 m ilerlenerek dere kenarındaki değirmene ulaşılmaktadır. Halihazırda kullanılmaktadır. Öğütme ünitesi bakımlıdır.

Değirmenin çark ünitesi moloz taş kullanılarak, öğütme ünitesinin bulunduğu üst kısmı ise briket ile yığma tekniğine göre inşa edilmiş; dıştan ve içten sıvanmıştır. Su arki ile oluşu betonarme olarak inşa edilmiştir. Dikdörtgen şekle sahip yapının kısa kenarı 3,6 m, uzun kenarı 4 m, yüksekliği 2 m civarındadır. Ahşap kapısının eni 90, boyu 180 cm'dir. 80x100 cm büyüklüğünde küçük bir penceresi vardır. Bacası bulunmamaktadır. Metal çarka sahiptir. Tek yöne eğimli çatısı çinko sac ile örtülüdür. Değirmen metal çarka sahiptir. Tahılın konulduğu hazne ve unun döküldüğü tekne ahşaptır. Değirmen taşının çapı 78 cm'dir.

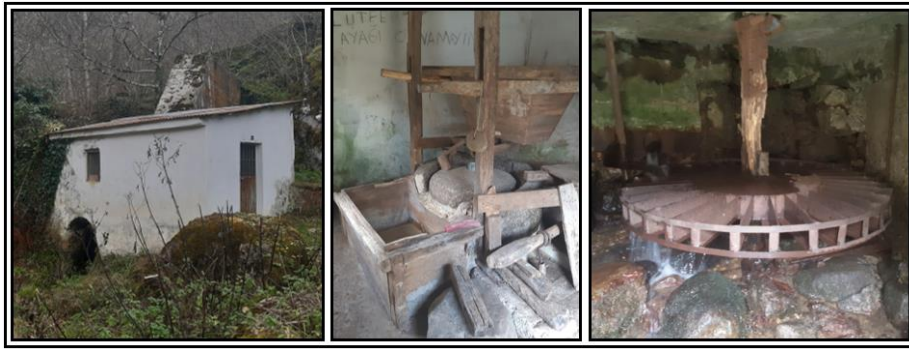
Fotoğraf 24: Hacı Mustafa Değirmeni

40° 45' 56'' Kuzey Enlemi ile 38° 19' 32'' Doğu Boylamının kesiştiği noktada yer alır (Fotoğraf 24). Batlama Çayı'nın Muhacir Deresi kolu üzerinde, Çaldağ Köyü sınırları içerisinde yer almaktadır. Anayoldan ayrılan tali yolda 3 km kadar yol kat edildikten sonra yol kenarındaki değirmene ulaşılmaktadır. Çalışır durumdadır. Öğütme ünitesi bakımlıdır. Tahıl haznesi ve un teknesi ahşaptır. Değirmenin çark ünitesi moloz taş kullanılarak, öğütme ünitesinin bulunduğu üst kısmı ise briket ile yığma tekniğine göre inşa edilmiştir. Yapının üst kısmı içten ve dıştan sıvanmıştır. Su arki ile oluşu betonarme olarak inşa edilmiştir. Dikdörtgen şekle sahip yapının kısa kenarı 4,2 m, uzun kenarı 4,6 m, yüksekliği 2 m civarındadır. Metal kapısının eni 90, boyu 170 cm'dir. 60x75 cm büyüklüğünde küçük bir penceresi vardır. Bacası bulunmamaktadır. Metal çarka sahiptir. Tek yöne eğimli çatısı çinko sac ile örtülüdür. Değirmen taşının çapı 78 cm'dir.

Havza sakini Yusuf ÇAPAR (84 Yaşında), değirmenin eski taşlarının Şebinkarahisar'dan getirildiğini, yeni taşın ise yakındaki Muhacir Yanı mevkiinden temin edildiğini ifade etmiştir. Sohbet esnasında 1960'lı yıllarda buğday ve hatta mısırın dahi mavnalarla Giresun'a geldiğini, ürünün sırtta veya katırlarla kıydan 15-20 km içerideki evlerine taşındığını, bunların değirmenlerde una dönüştürüldüğünü belirtmiştir. "Şimdi mısır yok. Ekmek de kapıya kadar geliyor." diyerek değirmenlerdeki atıl kalma sürecini özetlemiştir.

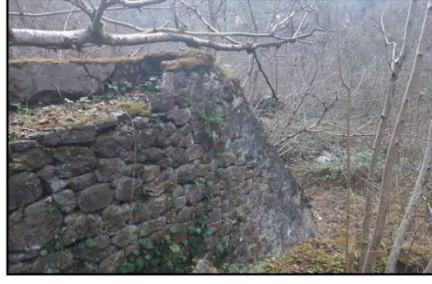
40° 45' 22'' Kuzey Enlemi ile 38° 19' 46'' Doğu Boylamının kesiştiği noktada yer alır (Fotoğraf 25). Batlama Çayı'nın Kadioğlu Deresi kolu üzerinde, Çaldağ Köyü sınırları içerisinde yer almaktadır. Anayoldan ayrılan tali yolda 3 km kadar yol kat edildikten sonra değirmene uzanan patika girişine, patika da 250 m kadar izlendikten sonra değirmen yerine ulaşılmaktadır. Yol yapımı esnasında kaya düşmesi sonrası yıkılan değirmenden geriye sadece taş kaide üzerine inşa edilen su arki ve oluşu kalmıştır.

Fotoğraf 25: Kadiođlu Deđirmeni'nin Günüme Ulařan Bakiyesi: Su Arkı ve Oluđu

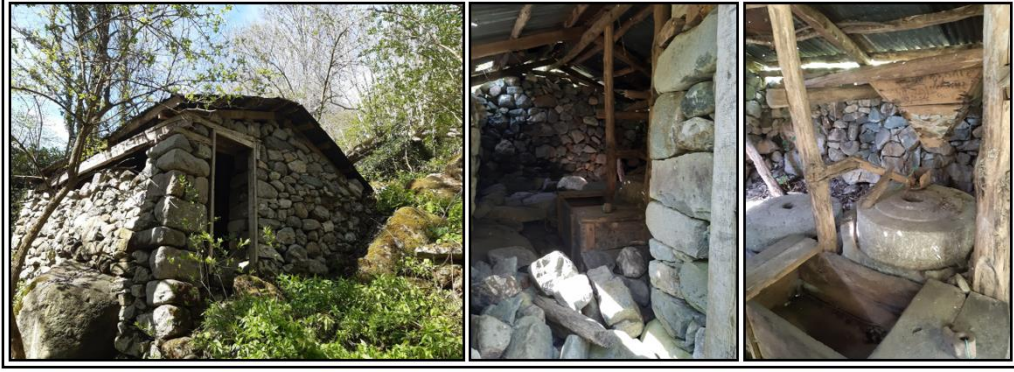
Fotoğraf 28: Molla Hacı Değirmeni

40° 44' 01" Kuzey Enlemi ile 38° 18' 02" Doğu Boylamının kesiştiği noktada yer alır (Fotoğraf 28). Batlama Çayı'nın Çimsir Deresi kolu üzerinde Çimsir Köyü sınırları içerisinde yer almaktadır. Anayoldan ayrılan patika 500 m kadar izlendikten sonra değirmene ulaşılmaktadır. Harap durumdadır. Öğütme ünitesi zarar görmüştür.

Değirmen binası moloz taştan yapılmıştır. Taşları tutturmak için hiç harç kullanılmamış olması nedeniyle, inşa tekniği bakımından havzadaki diğer değirmenlerden ayrılır. Değirmene su taşıyan oluk ise taş kaide üzerine betondan inşa edilmiştir. Dikdörtgen şekle sahip yapının kısa kenarı 3 m, uzun kenarı 4 m, yüksekliği 2 m civarındadır. 80 cm genişliğinde, 170 cm boyunda kapı aralığı bulunmaktadır. Ahşap kapısı kırılmıştır. Penceresi ve bacası bulunmamaktadır. Semer çatısı çinko sac ile örtülüdür. Metal çarka sahiptir. Değirmen taşının çapı 78 cm'dir.

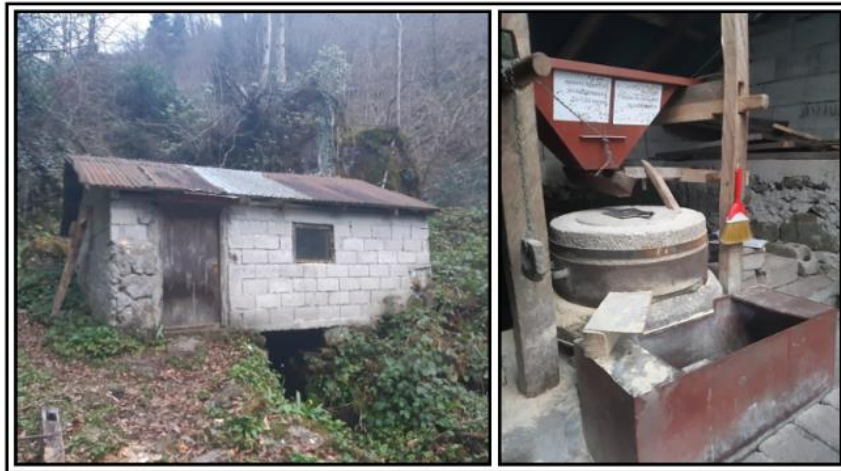
Fotoğraf 29: Keçilik Değirmeni

40° 42' 54" Kuzey Enlemi ile 38° 18' 19" Doğu Boylamının kesiştiği noktada yer alır. Batlama Çayı üzerinde İnşidibi Köyü sınırları içerisinde yer almaktadır. Anayoldan ayrılan patika 150 m kadar izlendikten sonra değirmene ulaşılmaktadır. Çalışır durumdadır. Öğütme ünitesi bakımlıdır (Fotoğraf 29).

Değirmenin çark ünitesi moloz taş kullanılarak, öğütme ünitesinin bulunduğu üst kısmı ise briket ile yapılmıştır. Su arkı ile oluğu taş kaide üzerine betonarme olarak yapılmıştır. Dikdörtgen şekle sahip yapının kısa kenarı 4,2 m, uzun kenarı 5,5 m, yüksekliği 2 m civarındadır. Ahşap kapısının eni 80, boyu 180 cm'dir. 65x65 cm büyüklüğünde küçük bir penceresi vardır. İçerisinde soba, eskiden kullanılmış ama işlevini yitirmiş değirmen taşları bulunmaktadır. Metal çarka sahiptir. Beşik çatısı çinko sac ile örtülüdür. Tahılın konulduğu hazne ve unun döküldüğü tekne metaldir. Değirmen taşının çapı 78 cm'dir. Çevresi bitki örtüsü ve doğal havuzlarla manzara güzelliği sunmaktadır. Sahil kesimi ile yaylalara uzanan yolun hemen hemen yarı mesafesinde yer almaktadır. Yapı kalitesi iyileştirilebilir, çevresi rekreasyon amaçlı düzenlenebilir.
