PEYZAJ MİMARLIĞI AÇISINDAN TARİHİ MİNUA (ŞAMRAM) SULAMA KANALININ TAHRİBAT NEDENLERİ VE ÇÖZÜM ÖNERİLERİ

Zeynep TİMÜR¹ Şevket ALP^{2*}

THE CAUSES OF DESTRUCTION AND SOLUTION PROPOSALS OF HISTORIC MINUA (ŞAMRAM) IRRIGATION CHANNEL IN TERMS OF LANDSCAPE ARCHITECTURE

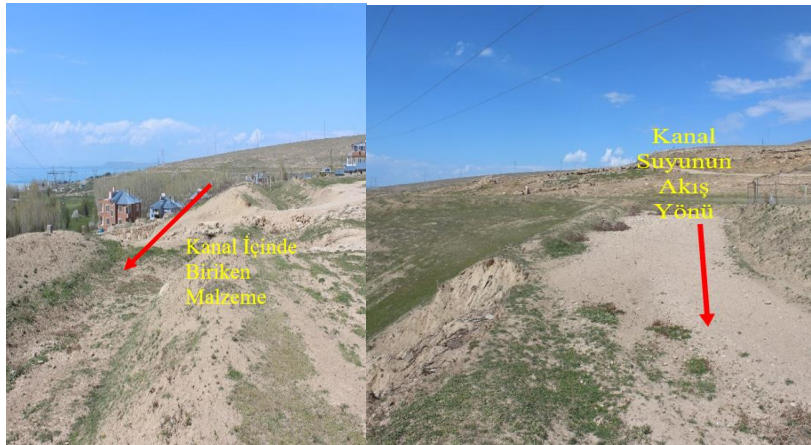
Doğal nedenlere bağlı tahribatların başında küçük-dar vadilerden ve tepelik alanlardan akan suların kimi zaman çoğalarak Tarihi Minua (Şamram) Kanalı'nın kanatlarında (tarihi kanala ait kuzey ve güney yükseltile) tahribat oluşturması gelmektedir. Aynı zamanda bu su, beraberinde getirdiği malzemeyi kanal içerisine biriktirerek kanalın kullanılamaz hale gelmesinde önemli etkiye sahiptir. Bu durum sadece günümüze has bir sorun değildir. Urartular Dönemi'nde de kanalın inşası sırasında (ve sonrasında) bu durum sıklıkla yaşanmıştır. Çünkü Urartuların yaptığı istinat duvarlarının bir amacı da bu su baskınlarının yarattığı çökme tahribatlarının önüne geçmeye yöneliktir. Ancak günümüzde hem kanalın tahrip olmuş yükseltileleri hem de istinat duvarlarının önemli derecede tahrip olduğunu görmekteyiz.

Şekil 3. Tepelik alanlardan akansuyun kanal içinde varattığı tahribat (Oriijinal, 2019)

- Su tahliye sisteminin kurulması ve bu sistemin üzerinin orijinal doku tabakası elde edilerek gerek moloz taş ve çimento gerekse de blok betonlardan oluşan yapılar bu söküm işlemine tabi tutulacak birimlerdir. Ardından, oluşacak boşluklara su tahliye sistemleri oturtulacak ve bu sistemin her iki tarafında oluşan boşluklar orijinal dokuya ait bir kaplamayla doldurulmalı.

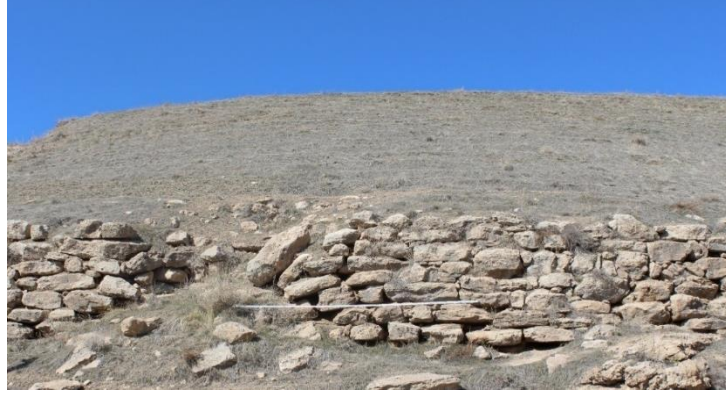
Şekil 4. Toprak kayması nedeniyle istinat duvarında meydana gelen tahribat (Orijinal, 2019).

Önemli sayılacak bir diėer doğal tahribat unsuru toprak kaymalarıdır. Daha çok, kanalın yükseltisinin zemine doėru arttıėı ve dikleřtiėi alanlarda meydana gelebilmektedir. Toprak kaymaları kanalda üç bakımdan tahribata neden olmaktadır: Kanal kanatlarının (yükseltileri) daėılması, kanal içinin dolması ve kanalın dik kısımlarındaki istinat duvarlarının yıkılması.

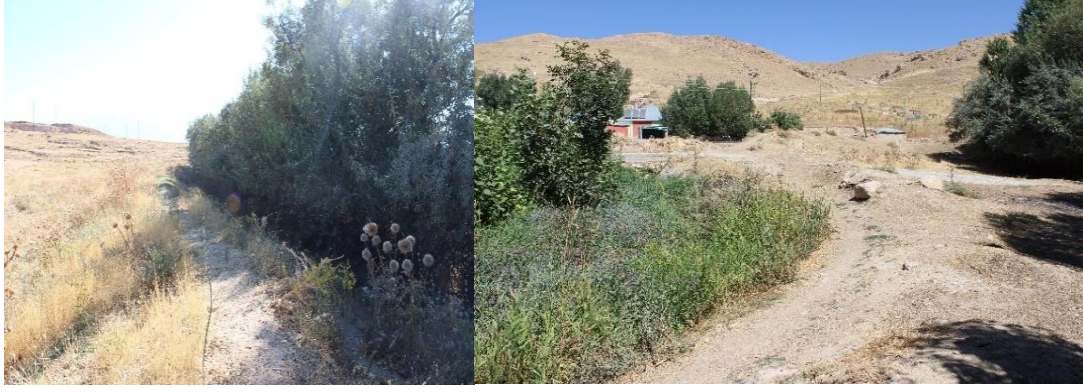
Oldukça yoğun bir şekilde göze çarpan bir diėer doğal tahribat bitki kökleridir. Su kanalına deėiřik şekilde özellikle kuřlar veya rüzgâr gibi doğal yollarla tohumları ulařan otsu bitkiler, sulama kanalının topraėının içinde çimlenip kanala penetrasyon yapmakta ve bu süreçte gerek kimyasal etkileřim gerekse de fiziksel etkileri nedeniyle kanalın dokusuna zarar vermektedir. Özellikle yaz aylarında otsu bitkiler, suların tařındıėı dönemde zararı daha yüksek ve daha etkili olduėu tespit edilmiřtir. Ancak kurak dönemde zararının daha düşük düzeyde olduėu tespit edilmiřtir.

köklerinin suyun içinde geliřmesi ile suyun akıřını bozmakta ve kanalın tıkanıklıėına neden olmaktadır.

Bitki kökleri zaman zaman kimi yerlerde suyun neredeyse durmasına neden olabilecek boyutlara ulařabilmektedir. Bu durumda gerek bölge insanının temizlik çabaları gerekse de DSI'nin gerçekleřtirdiėi temizlik faaliyetleri kanal geleneksel dokusuna zarar verebilmektedir. Bu alanlara yakın yerleřim bölgelerinde yařayanlar kanal içesine kürek, kazma veya çapa gibi basit aletlerle müdahale ederek bitkilerin köklerini kazımaya çalıřmaktadırlar. Bu durum ne yazık ki bazen kanal kanatlarının eėimlerinde doku zararlarına neden olmakla kalmayıp; aynı zamanda zarar gören bu kısımlardan yaėmur ve kar suları tarihi kanalın kanatları içerisine sızmaktadır. Bu durum kanal yükseltilerinin dokusunu (bu genellikle kil-çakıl ya da molaz tař-bitki artıėından oluřmaktadır) bozmaktadır.

Şekil 5. Kanal ii bitki yoęunluęu rnekleri (Orijinal, 2019).

- Kanalda biriken malzeme kil-çakıl ya da moloz-taş ve bitki artığından oluşan malzemedir. Bunun yanında özellikle kanalın kayalarla kesiştiği noktalarda, Urartu Dönemi'nde ana kayanın düzeltilerek kanala yol açıldığı görülmüştür. Restorasyon uygulamalarının gerçekleşeceği noktaların hiçbirinde ana kayaya müdahale söz konusu değildir. Dolayısıyla uygulamalardaki ana malzemelerimiz de kil, çakıl taş, moloz taş, bitki artığı büyük ağızlı iş makineleri kullanılmadan insan eliyle ya da daha az zarar verecek küçük iş makineleriyle kanaldan uzaklaştırılması gerekmektedir.

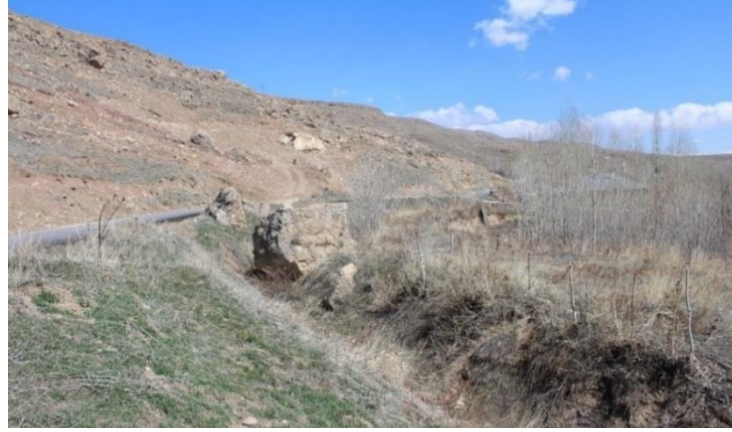
Doğal tahribat türü de, tarihi kanalla kuzey taraftaki yamacın birbirlerine yaklařtıkları ve dolayısıyla daha dik bir açılı oluřturduėu alanlarda görülmektedir. Dik yamaçlardan kopan kaya parçaları (bazen bu kaya parçaları 2×2 m. boyutlarında olabilmektedir) kanal içerisine yuvarlanarak hem suyun akıřını etkilemekte hem de kanal içerisine yaptıėı basınçla kanal yataėında tahribat oluřurmaktadır.

Şekil 6. Kanal ierisine yuvarlanan kayalar (Orijinal, 2019).

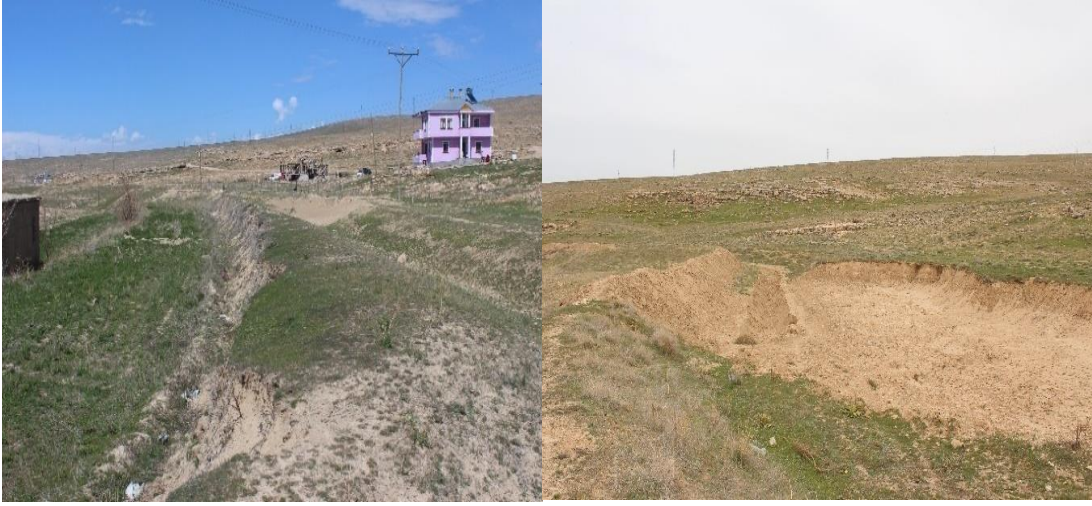
İnsan mdahalelerinde bir dięer gze arpan etken kanal ierisinde geniřletme ve su tutma amacıyla inřa edilmiř kk setlerdir. Bu durum

bazen geniřletmenin boyutuyla paralel olarak kanal ierisinde iř makinaları kullanmaya kadar varan bir tahribattır.

Bu tahribatlar bazen, kanalın dıř konturlarının iř makinası vasıtasıyla tırařlanması řeklinde de grlebilmektedir. Kanalın dıř sınırlarının tahrip edilmesinin en nemli sebebi ekilebilecek alanları geniřletmek ve bu alanı verimli bir toprakla doldurmaktır. Her iki durumda da kanal ykselteleri ierisindeki moloz tař uygulamaları yoęun tahribat grmektedir. Kanal ii mdahaleleri aynı zamanda, yukarıda daha nce bahsedildięi zere, kaya dřmeleri sonu sonucunda da grebilmekteyiz. Dik yamalardan koparak dřen kayaların kanal ierisindeki su akıřını olumsuz etkiledięi kısımlarda kaya evresinde yapılan “dzeltmeler” suyun akıřını kolaylařtırmaktadır. Ancak bu mdahaleler tarihi kanalın dokusuna uygun olmadıęından kanalın yataęına nemli zararlar vermektedir.

Şekil 7. Kanal içinde genişletme çalışmaları sonucu oluşan tahribat. Sağ: kanalın dış eğiminde oluşan tıraşlama tahribatı (Orijinal, 2019).

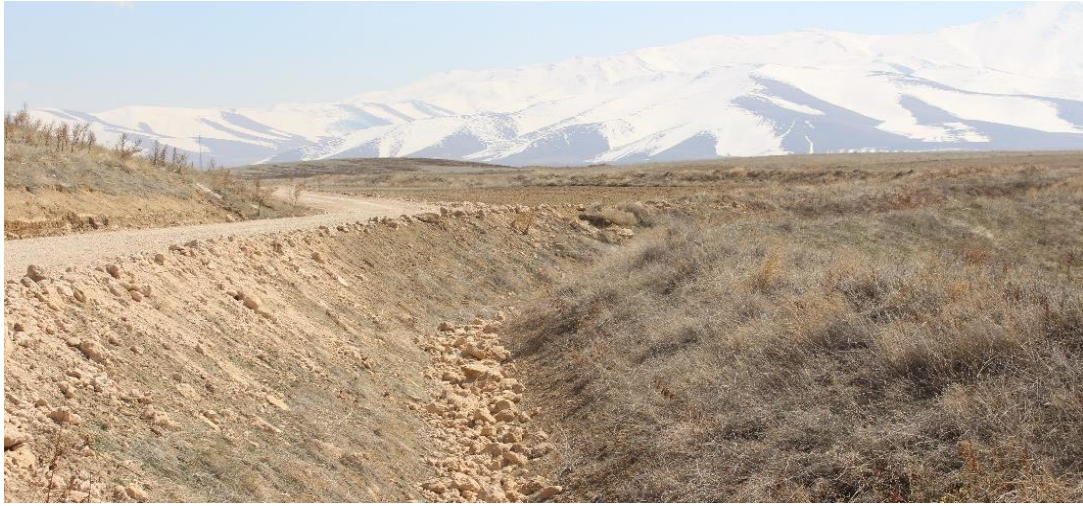
Şekil 8. Yol inşası nedeniyle tahrip olan kuzey kanat ve kanal içerişe dökülen inşaat malzemesi (Orijinal, 2019).

Tarihi kanal üzerine inşa edilen yol ve köprüler de önemli birer tahribat nedenidir. Genişlikleri ve uzunlukları kanalın genişliğine göre değişkenlik gösteren bu inşaat faaliyetleri kimi yerlerde kanal yükseltmelerini tamamen ortadan kaldırmaktadır. Kimi zamanda köprü ve yollar destek ayakları ile beraber inşa edilmişlerdir. Bu durumdaki inşa faaliyetlerinin olduğu alanlarda tarihi kanal tamamıyla yok olmuştur ve yerini artık modern malzemelerle inşa edilmiş yapılar almıştır. Köprü ve yol uygulamalarının sadece, kanalı dik kesen bir eksen olarak kalmadığı bununla beraber, bazı durumlarda yolun kuzey kanadı boyunca devam edip bu kanadı tahrip ettiği durumlar da vardır. Kanalın bu şekilde tahrip edildiği durumlarda yol kuzey kanat boyunca tahribat yaratırken; aynı zamanda inşa faaliyetlerinden kaynaklı malzemeler de kanal içerisine dökülerek ayrıca bir tahribat yaratmaktadır.

olmaktadır. Aynı zamanda kanal içerisine dökülen modern malzeme sadece yapılan çalışmalar esnasında görülen bir durum değildir. Kanalın kuzey kanadını takip eden yol sürekli onarım geçirmektedir. Bu onarımlardan sırasında uzun süreler boyunca kanal içerisine dökülen malzemeler giderek yığınlar oluşturmakta ve bazı noktalarda suyun akışını etkileyecek durumdadırlar.
