BURSA SÜMBÜLLÜ BAHÇE KONAĞI VE MÜŞTEMİLATI REKONSTRÜKSİYON SÜRECİ¹

RECONSTRUCTION PROCESS OF THE SÜMBÜLLÜ BAHÇE KONAĞI AND OUTBUILDINGS

Petek KAPAR - K. Kutgün EYÜPGİLLER

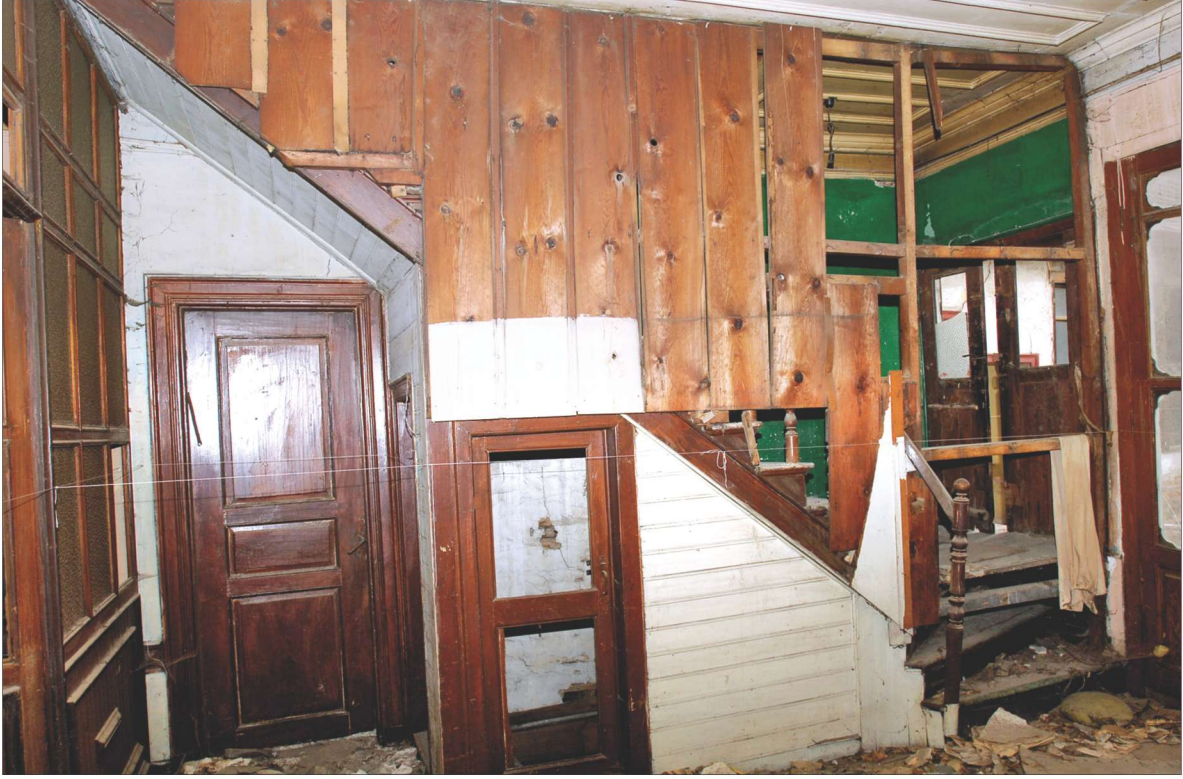
A yapısının zemin ve birinci katları farklı ailelere kiraya verilmek amacıyla bölünmüştür (Res. 13). Birinci kat sofasına ulaşan ahşap merdivenin zemin katla bağlantısı kesilmiştir (Res. 14).

Res. 13. Z01 No'lu oda giriş kapısı ve bu odadan çıkışı iptal edilen merdiven (P.Kapar, 2006)

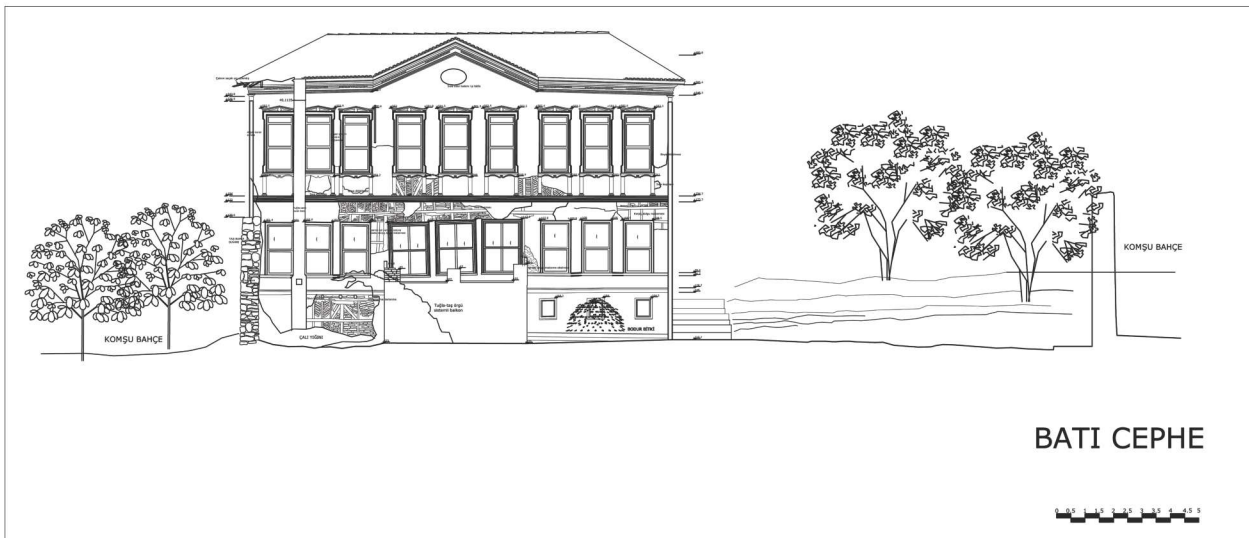
Res. 15. A ve B yapıları batı cephe rölövesi

Konağın zemin kat sofasının batı cephesindeki pencerelerden merdivenin karşısına denk düşen güney pencere kapıya dönüştürülmüştür. Yeni yapılan kapı zeminden yüksekte kaldığından, önüne üç basamaklı beton bir merdiven eklenmiştir. Mekana yapılan bu müdahale hem mekanı hem de cephedeki düzenini bozmuştur (Res. 15).

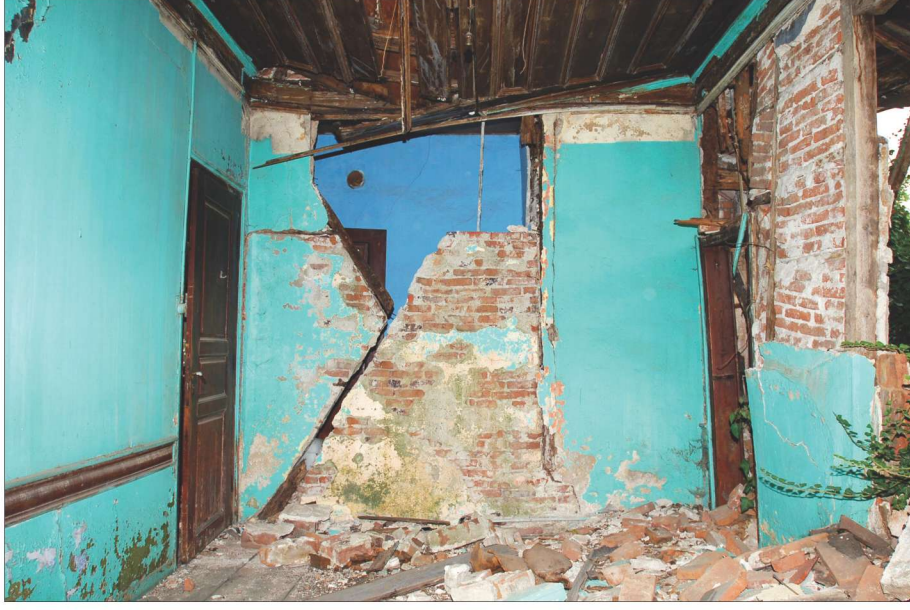
A yapısının güney duvarı, zemin katta bulunan hamam mekanında çıkan yangında zarar görmüş ve 1980’den sonra bakımsızlıktan yıkılmıştır. Tüm mekanların duvarlarında strüktürel çatlaklar oluşmuştur. Hamam duvarlarında deplasman meydana

gelmiştir (Res. 16). Bu mekanın üstünde bulunan odanın doğu duvarındaki hasar çok daha fazladır.

Res. 16.
Hamam
mekanının
yıkılmış
duvarları
(P.Kapar,
2006)

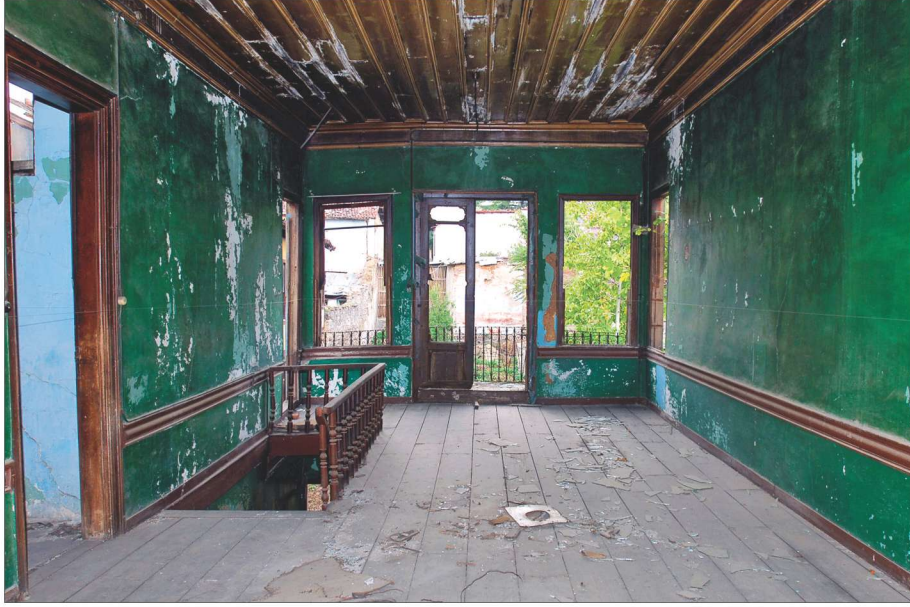
Birinci kat sofa mekanın duvarlarında, çatıdan sızan yağmur suyuna bağlı olarak rutubet ve sıva dökülmeleri oluşmuştur (Res. 17). Suyun bu bölgede yapının taşıyıcı sisteminin çürümesine sebep olduğu gözlenmiştir. İç mekanlardaki duvarların bir kısmında dolgu boşalması, bir kısmında ise sıva dökülmesi gözlenmiştir. A yapısının su oluklarının paslanıp çürümesinden dolayı yağmur suyu saçak altlarında bulunan ahşap elemanlar ve duvarlar boyunca kontrolsüz olarak akıp zemine kadar inmiştir. Bu sebeple, söz konusu ahşap elemanlarda çürüme ve malzeme kayıpları oluşmuştur.

Res. 17a.
Birinci kat
sofasının batı
cephesi
(Rekonstrüksiyondan
önceki hal)
(P.Kapar,
2007)

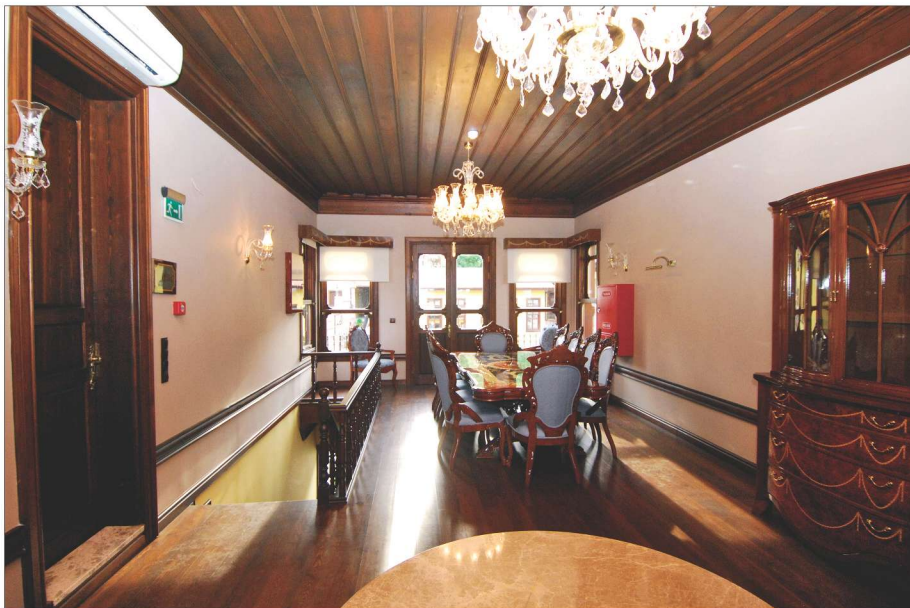
Res. 17b.
Birinci kat
sofasının batı
cephesi
(Rekonstrüksiyondan
sonraki hal)
(P.Kapar,
2007)

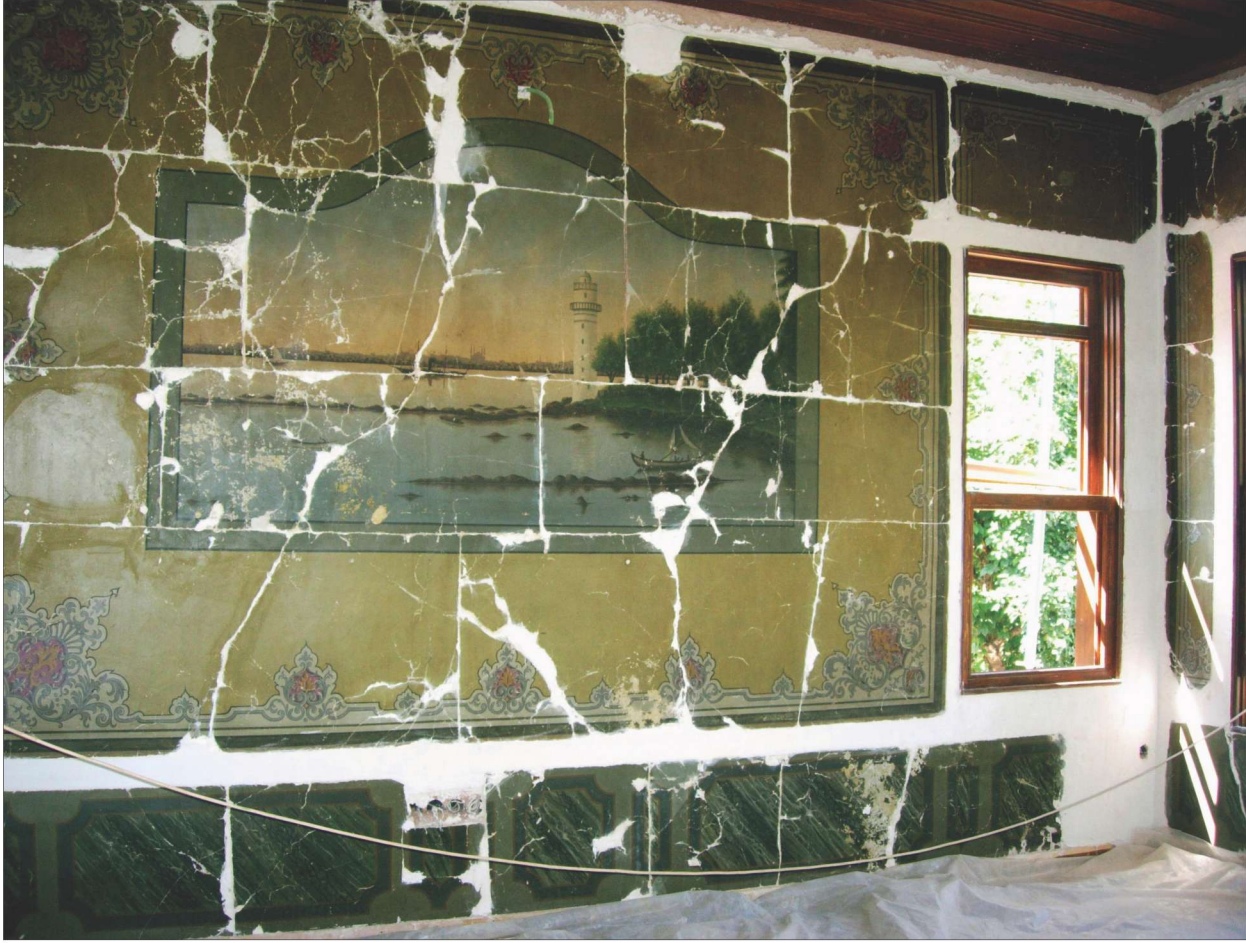
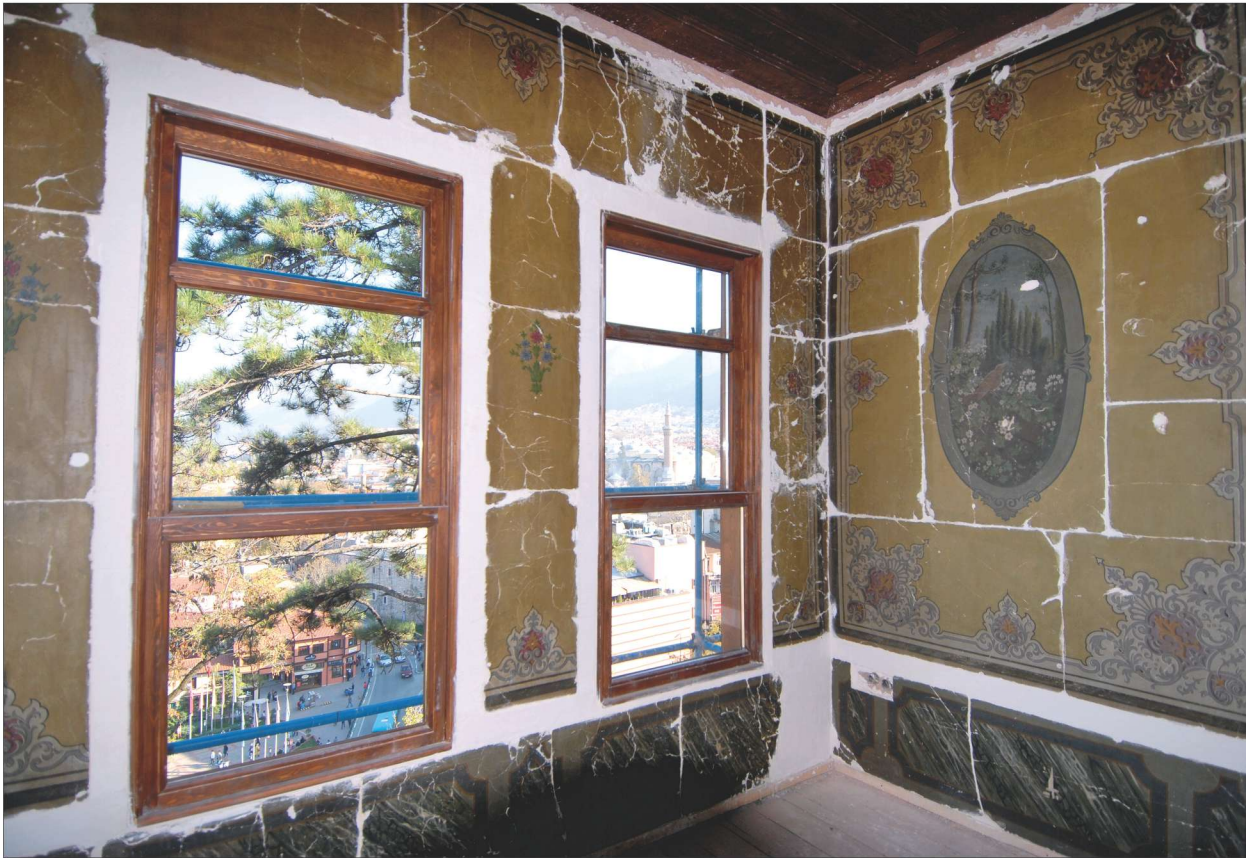
Res. 24a. A yapısı baş odada rekonstrüksiyon sonrasında yerine monte edilen kalemışı panolar

A yapısının başodasında bulunan kalem işi resimli duvarlardan da sıva örneği alınarak incelettirilmişdir. Kalem işi resimlerin onarımı konusunda İstanbul Restorasyon ve Konservasyon Merkez Laboratuvarı Müdürlüğü'nce teknik bir rapor hazırlanmıştır⁷. Bu raporda, panoların onarım teknikleri belirlenmiştir. Uygulamada sırası ile, kalem işi resimlere sahip sıvalar yerlerinde sağlamlaştırıldıktan sonra numaralandırılıp kesilmiş, yapının rekonstrüksiyonu tamamlandıktan sonra kalem işleri yerlerine yerleştirilmiş ve sıva çatlakları ve boya onarımları yerlerinde yapılmıştır (Res. 24).
