İSTANBUL YEDİKULE CER ATÖLYESİ'NİN T5 BİNASI ÜZERİNDEN DEĞERLENDİRİLMESİ*

EVALUATION OF ISTANBUL YEDİKULE CER WORKSHOP ON T5 BUILDING

3. TCDD, İSTANBUL YEDİKULE CER ATÖLYELERİ T5 (BONDAJ VE TAV OCAĞI) BİNASI

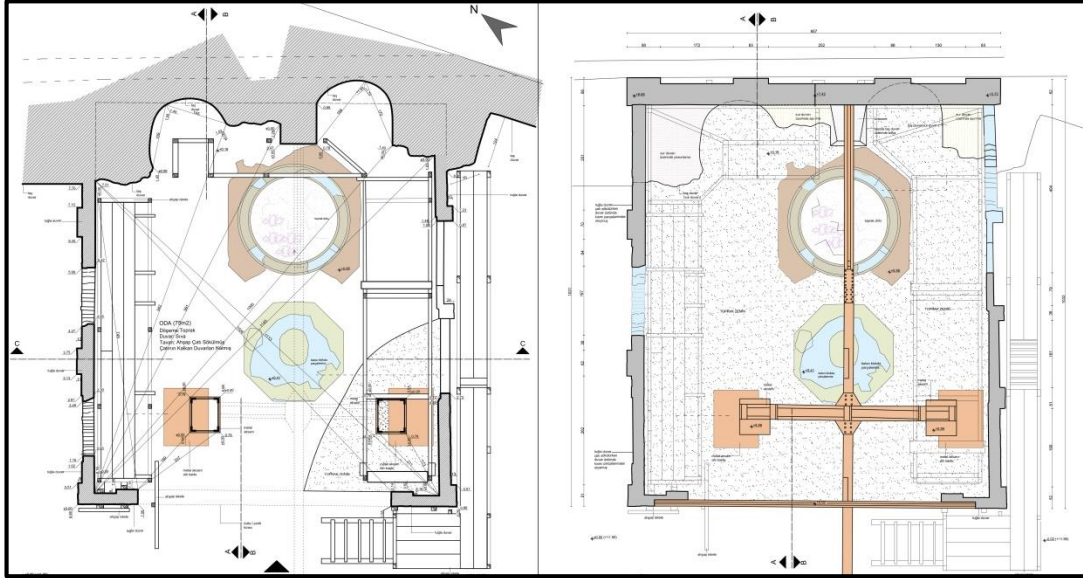
Şekil 8. Zemin Kat Planı (+2,20 Kot Planı) – Çatı Vaziyet Planı

Yedikule Cer Atölyeleri 1997 yılında kapatıldıktan sonra T5 binası işlevsiz ve boş bırakılmıştır (Ünal, 2009, s.18). Binanın zemin döşemesi yok olmuş, toprak zemin açığa çıkmıştır. Duvar ve çatısında bozulma ile parçalanmalar oluşmuş, sıva dökülmesi ve parça kayıpları meydana gelmiştir. Binanın çatısı restorasyon çalışması öncesi sökülüştür. (Şekil 8)

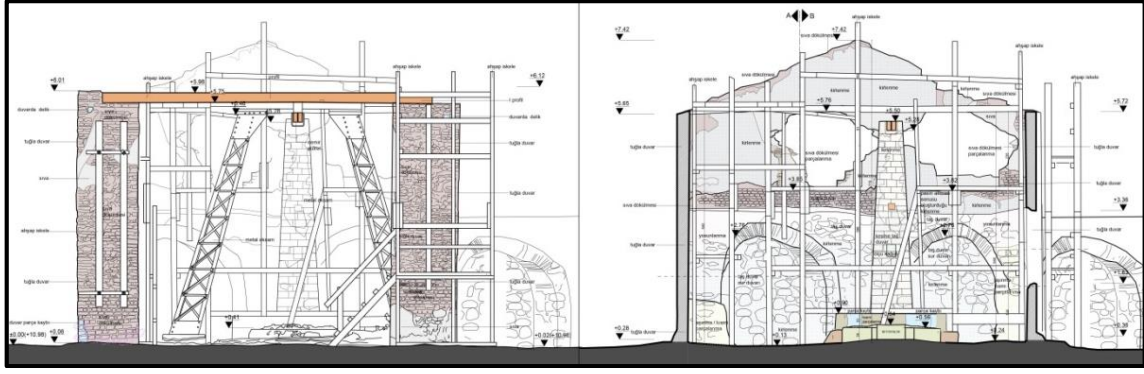
Şekil 9. Güneybatı Cephesi Görünüş ve Kesit

T5 Binasının güneybatı cephesindeki boya tamamen dökülmüştür. Sıva üzerinde dökülme ve bozulmalar gözlemlenmiş, binanın taşıyıcı sistemi olan yığma tuğla duvar açığa çıkmıştır. Zamanla cephenin bir kısmında parça kaybı tespit edilmiş, çiçeklenme gözlemlenmiştir. Güneybatı cephesinde 6m genişlik ve 5,75m yüksekliğinde giriş açıklığı bulunmaktadır. Zamanla açıklığın üstündeki duvar yok olmuş, I çelik profil açığa çıkmıştır. Çelik görüntü uzun süre doğal etmenlere maruz kalarak korozyona uğramıştır. Güneybatı cephesinin iç cephesinde de sıva dökülmeleri ve bozulmalar oluşmuştur. (Şekil 9)

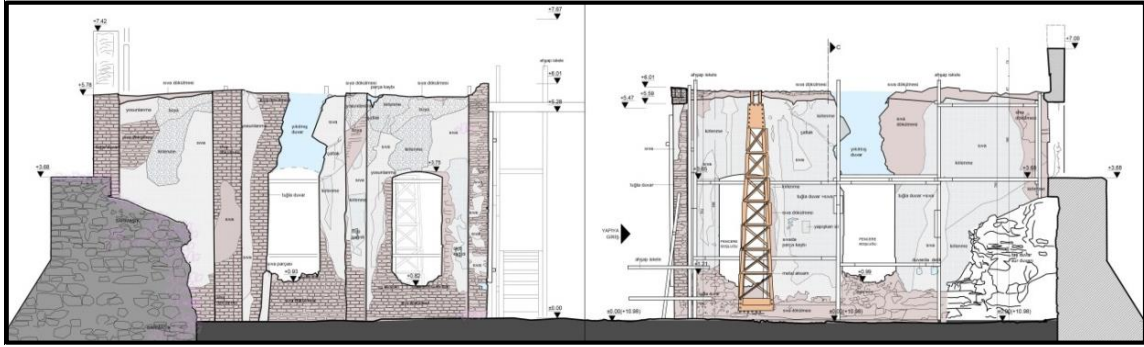
Şekil 10. Kuzeybatı Cephesi Görünüş ve Kesit

Kuzeybatı cephedeki boyaların büyük bir kısmı dökülmüş, boyalı kalan kısımlar uzun süre doğal etmenlere maruz kalmış ve kirlenmeler oluşmuştur. Binaının cephede taşıyıcı sistemi olan yığma tuğla duvar açığa çıkmıştır. Kuzeybatı cephesinin iç cephesinde de sıva dökülmeleri ve bozulmalar tespit edilmiştir. İç cephenin bir kısmını oluşturan sur duvarı doğal etmenlere maruz kalmış, kısmi mekanik parçalanmalar ve aşınmalar tespit edilmiştir. (Şekil 10)

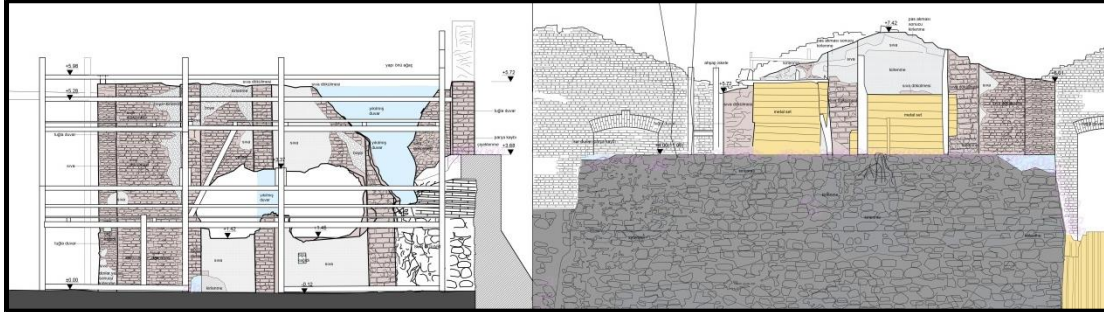
Şekil 11. Güneydoğu Cephesi Görünüş Şekil 12. Kuzeydoğu Cephesi Görünüş

T5 binasının güneydoğu cephesi de sur duvarının harman tuğla duvar ile devam ettirilmesi sonucu inşa edilmiştir. Güneydoğu cephesi iki pencere boşluğundan oluşmuş, pencere boşlukları uzun süre doğal etmenlere maruz kalmıştır. Zamanla boşluklar büyümüş, ayırıcı tuğla duvar yıkılmış tek boşluk haline gelmiştir. Bu açıklığın hemen üstünde duvarın bir kısmı yıkılmış, sur duvarından başlayarak yukarı doğru açılan ikinci bir açıklık gözlemlenmiştir. Cephedeki boyalar dökülmüş, boyalı kalan kısımlar doğal etmenlere maruz kalmıştır.(Şekil 11)

Güneydoğu cephesi ve iç cephesinde sıva dökülmeleri ile bozulmalar meydana gelmiş, taşıyıcı sistem yığma tuğla duvar açığa çıkmıştır. İç cephede kirlenmeler gözlemlenmiş, kullanıcılara (evsizler) bağlı olarak cephe üzerinde duvar yazıları tespit edilmiştir.

T5 binasının kuzeydoğu cephesi de sur duvarının harman tuğla duvar ile devam ettirilmesi sonucu inşa edilmiştir. Güneydoğu cephesi iki pencere boşluğundan oluşmuş, Kennedy Caddesine bakan kısım metal set ile kapatılmıştır. Cephedeki boyaların çok büyük kısmı dökülmüş, sıva dökülmeleri ve bozulmalar tespit edilmiştir. T5 binası ile sur duvarının birleştiği kısım sarmaşıklarla kapanmıştır. Sur duvarının köşesinde zamana bağlı ve uzun süre doğal etmenlere maruz kalması sonucu kısmi olarak parçalanmıştır. Kuzeydoğu cephesi iç cephesinde sıva dökülmeleri ve kirlenmeler gözlemlenmiş, iç cephe sur duvarı kısmında doğal etmenlere bağlı olarak yosunlanma, aşınma ve kısmi parçalanmalar görülmüştür. İç cepheye birleşik metal aksamın bağlandığı kesme taş duvar kireç ile boyanmış, zamanla çeşitli kirlenmeler meydana gelmiştir. (Şekil 12)

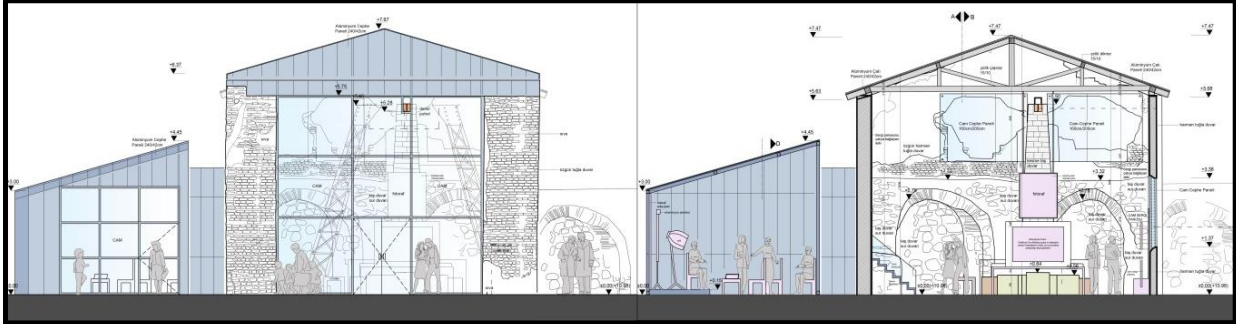
Şekil 14. Güneybatı Cephesi Görünüş ve Kesit

T5 Binasının güneybatı cephesinde boya ve sıva dökülmesi sonucu bozulmalar, parçalanmalar oluşturmuştur. Cephenin daha fazla bozulmasına sebep olacak kısımlar tamamlanmış, tuğla duvar bitiminde oluşan bitkisel yerleşmeler temizlenmiştir. Cephenin bakım ve onarımı yapılmıştır. Binaya girişi sağlayan açıklık için çağdaş yaşam koşullarına uygun tasarım önerisinde bulunulmuş, açık giriş cam ve çelik taşıyıcı ile kapatılmıştır.

Cephedeki giriş açıklığının üstündeki parçalanmış duvarın nasıl devam ettiği araştırılmış, binaya ait eski dönem fotoğrafları ile bina üzerindeki izler incelenmiştir. Özgün haline uygun olarak aynı form ve yükseklikte çelik strüktür ile tamamlanması önerilmiştir. Güneybatı cephesinin iç cephesinde zamanla oluşan kirlenmeler temizlenmiş, duvarın bakım ve onarımı yapılmıştır. (Şekil 14)
