## SELÇUK ÜNİVERSİTESİ SELÇUKLU ARAŞTIRMALARI MERKEZİ TARAFINDAN KONYA'DA YAPILAN KAZI VE RESTORASYON ÇALIŞMALARI

Haşim Karpuz

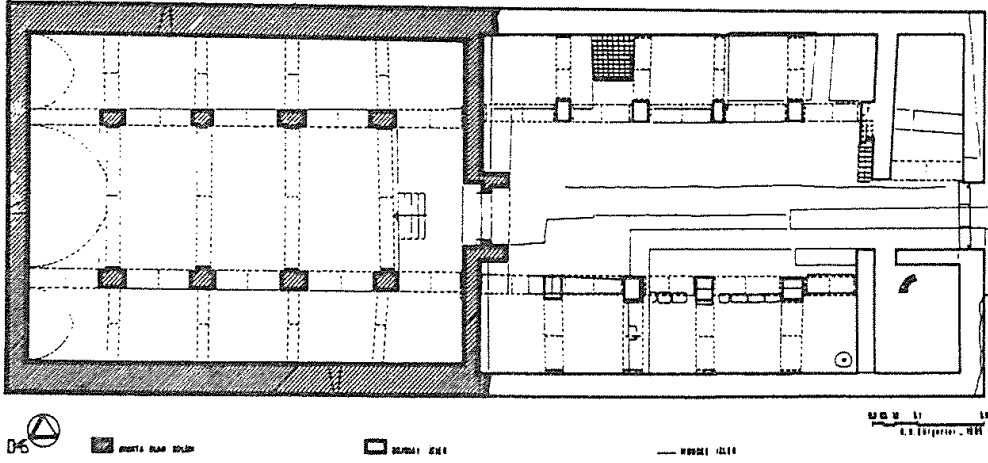
Şek. 1- Dokuzun Hanı kazısından sonra ortaya çıkan planı.

1992 yılında avlunun doğu bölümü kazıldı. Avlunun bu bölümünde dört mekan belirlenmiş, bu mekanlar arasında çamur harçlı moloz taş duvarlar bulunmuş, en azından bu duvarların iki evreliliği tesbit edilmiştir.

1993 yılında avlunun bütünüyle kazısı tamamlanmış, batı bölümünde de Selçuklu izleri ile Osmanlı döneminin muhdes duvar ve mekanları tesbit edilmiştir. Mevcut kalıntılar fotoğraf ve çizimlerle belirlendikten sonra muhdes duvarlar kaldırılmıştır.

Avluda Osmanlı dönemi onarım ve düzenlemeleri yapılırken orjinal mekanların tamamına yakını adeta kazınmış, izler yok edilmiştir. Belirleyebildiğimiz izlerden hareketle yapının avlu planının Kuruçeşme ve Altınapa hanlarına benzediğini görüyoruz.

Bundan sonra Dokuzun Hanı çalışmalarımıza Kültür Bakanlığı ödenek vermemiştir. Mahalli desteklerle avluda ortaya çıkan izlerin dondurulması ve restorasyonlarının tamamlanması 1995 yılı içerisinde gerçekleştirilmiştir.

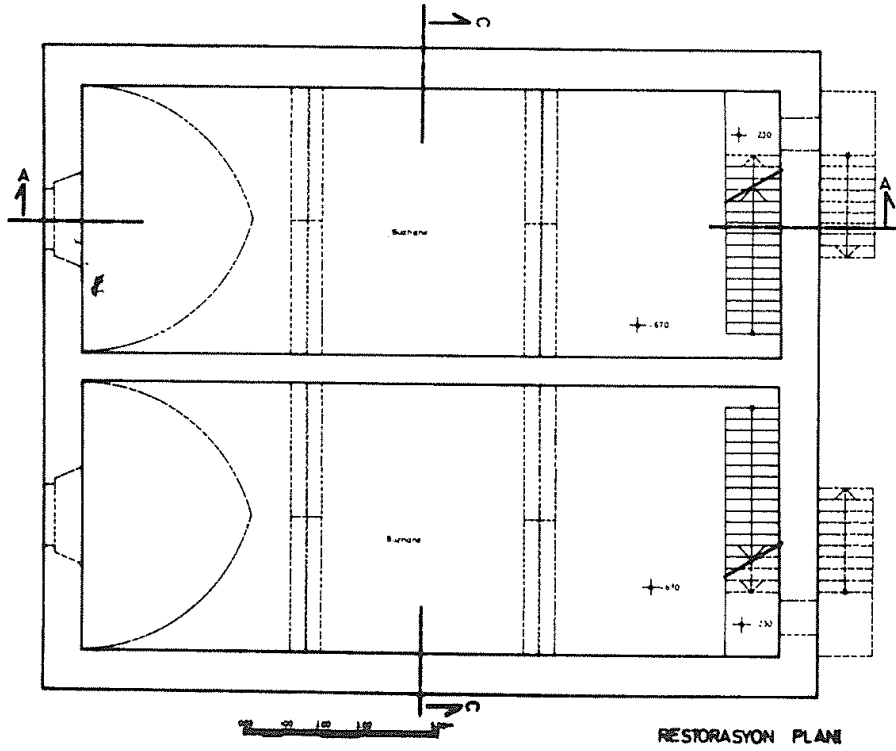
Şek. 2- Buzhane'nin restorasyon planı.

Sahip Ata Vakfından olan bu buzhane 1930'lu yıllarda Vakıflarca kiraya verilerek kullanılıyordu. 1939 yılında 900 TL.sına Derviş Kalın adlı bir şahısa satılmış, daha sonra kullanım dışı kalmıştır. Batı tarafındaki buz havuzları arsaya dönüştürülerek yeni binalar yapılmıştır. Kooperatif binalarının yapımı sırasında 1986 tarihinde buzhanenin tonoz örtüsünün yarısı, kuzey, güney ve batı duvarlarının bir kısmı yıkılmıştır.

Bu önemli yapı, çöplük haline getirilip doldurulmaya başlanmıştır. Bunun üzerine SÜSAM restorasyon projelerini hazırlatıp, Konya Kültür ve Tabiat Varlıklarını Koruma Kuruluna (KKTVKK) sunup, uygulama için çözümler aramaya başlanılmıştır. Meram Belediye Başkanı projeye para ayıramayacağını beyan ederek buzhanenin mülkiyetini asli sahibi Vakıflar Genel Müdürlüğü'ne devredebileceklerini belirtti. Vakıflar Genel Müdürlüğü ilgilileri bu yapıyı devralıp restore edemeyeceklerini, geçecek süre içinde yapının yok olabileceğini açıkladılar.

Bunun üzerine konu, Konya Büyükşehir Belediyesi Başkanı Doç.Dr. Halil ÜRÜN'e iletildi. Başkanın şahsi ilgisi ve talimatı ile restorasyon 1995 yılı sonlarında gerçekleştirilmiştir.

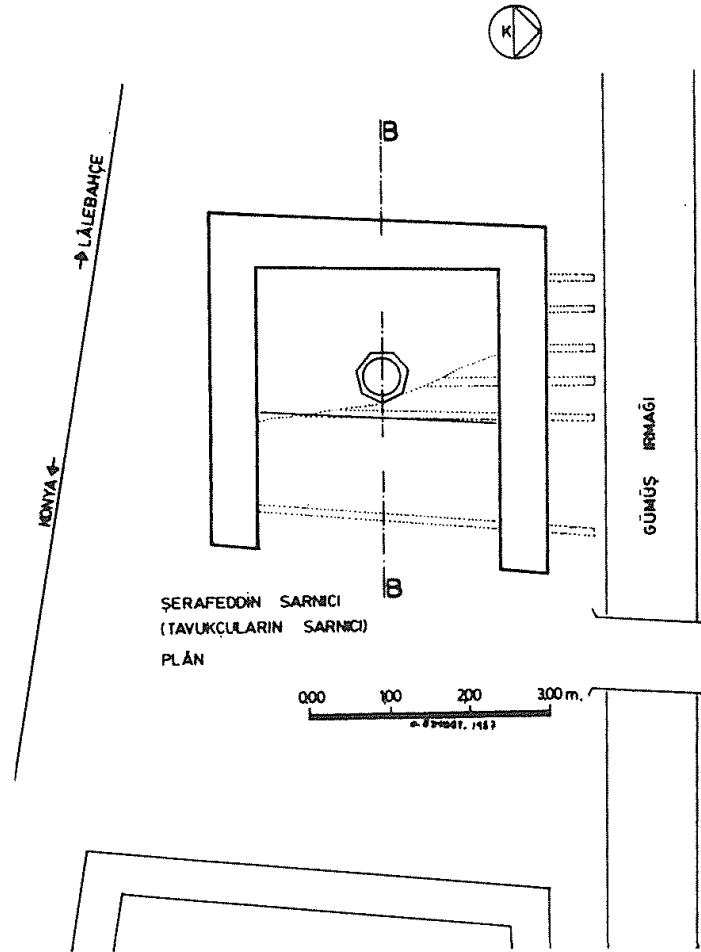
Şek. 3- Şerafettin Sarnıcı planı.

İki katlı gömme sarnıçlar grubuna giren yapı Çakır Irmağı'ndan su alıyordu. Sarnıç ortasında sekizgen bir kuyu bileziği bulunmaktadır. Eyvan şeklindeki üst yapı çamur harçlı ahşap hatıllı duvar örgüsüne sahiptir. Duvarlarda Selçuklu devrine ait bezemeli parçalar bulunmaktadır. Köşelerde üzerleri bitkisel motifli kabaralar ile doğu kısmında geometrik motifli bir taş bulunmaktadır. Eyvanın cephesinde her iki duvarda kaide şeklinde iki devşirme sütun bulunmaktadır.

Üst örtü kirpi saçaklı düz toprak damlıydı.

Restorasyon sırasında sarnıcın batı duvarı ile örtüsü son şekline uygun olarak yenilenmiş, yan duvarlarda kısmi onarımlar yapılmıştır. Sarnıcın üst örtüsünün asıl durumu hakkında bir şey söyleyemiyoruz. Belki de 20. yüzyıl başlarında bu son şeklini almıştı, aslı diğer sarnıçlar gibi tonoz örtülü olmalıdır.

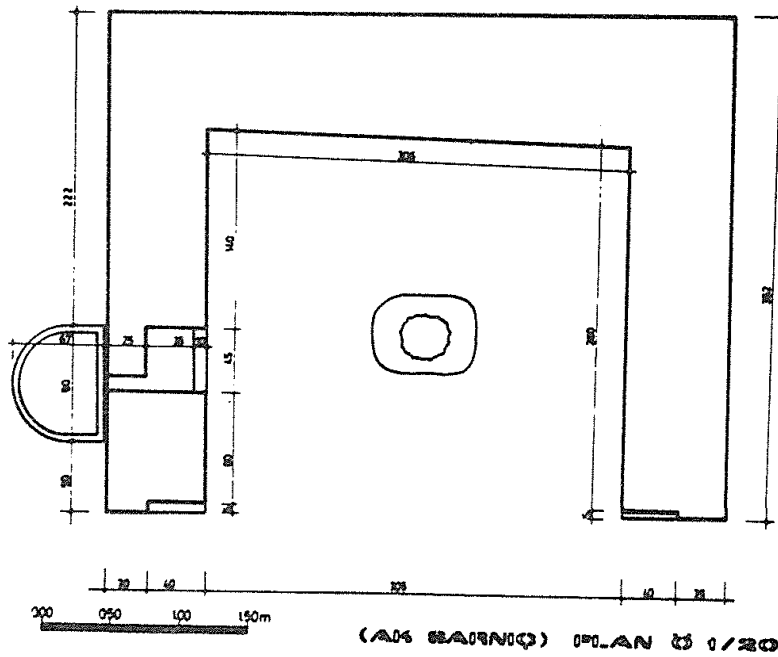
Şek. 4- Ak Sarnıç'ın Planı.

Restorasyon çalışması: Ak Sarnıç şehrin modern su şebekesinin kurulmasıyla önemini kaybetmiştir. Haznesi kapatılmış kuyu bileziği ve su yalakları yerinden kaldırılmış, ayrıca üzerine binalar yapılmıştır. Yapı harap durumdaydı.

Restorasyon sırasında kapatılan hazne ağzı açılmış, bileziği yerine oturtulmuştur. Ayrıca hayvanların su içmesine yarayan su yalağı doğu cephesindeki orjinal yerine konulmuş, büyük bölümü tahrip olmuş olan kirpi saçak aslına uygun olarak onarılmıştır. Sarnıcın korunabilmesi için eyvan cephesine demir parmaklık yaptırılarak kapatılmıştır.

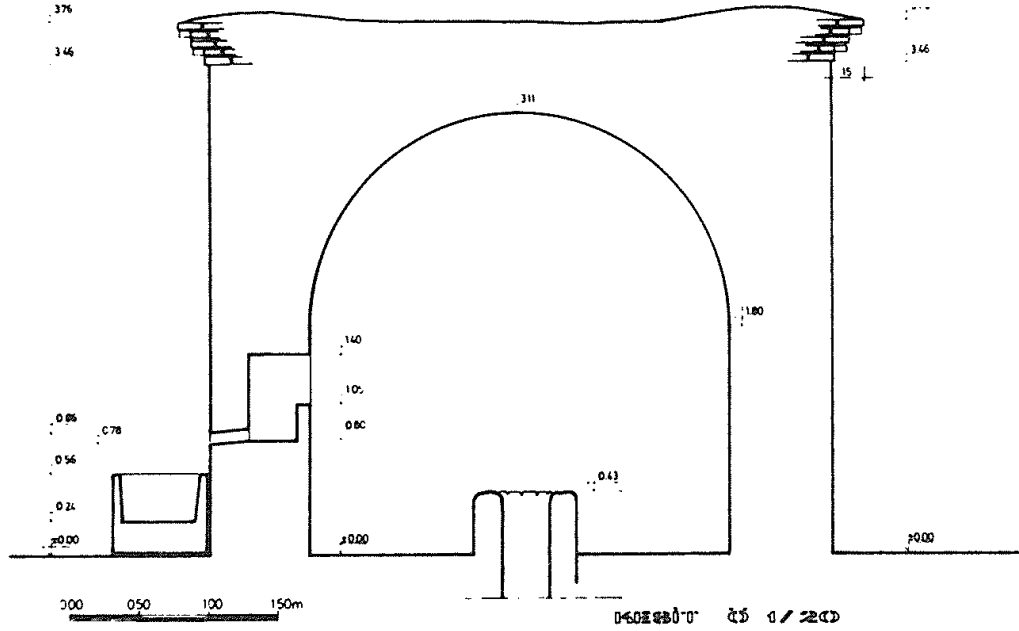
Şek. 5- Ak Sarnıç'ın kesiti.

Alt taraftaki hazne girişi ve sarnıç ağzı kapatılmıştır. Üst yapı kuzey cephesi açık, üzeri beşik tonoz örtülü eyvan şeklindedir. Eyvanın doğu ve batı duvarının alt kısmı moloz taştan, zeminden 1 m. yükseklikten itibaren tuğla ile örülmüştür. Güney cephesinin tamamı ise, moloz taş ile örülmüştür. 346 cm. yüksekliğindeki duvarlar, üstü beş sıra tuğlanın birbiri üzerinden taşırılmasından oluşmuş kirpi saçakla nihayetlenmiştir. Üst yapının örtüsü topraktır.

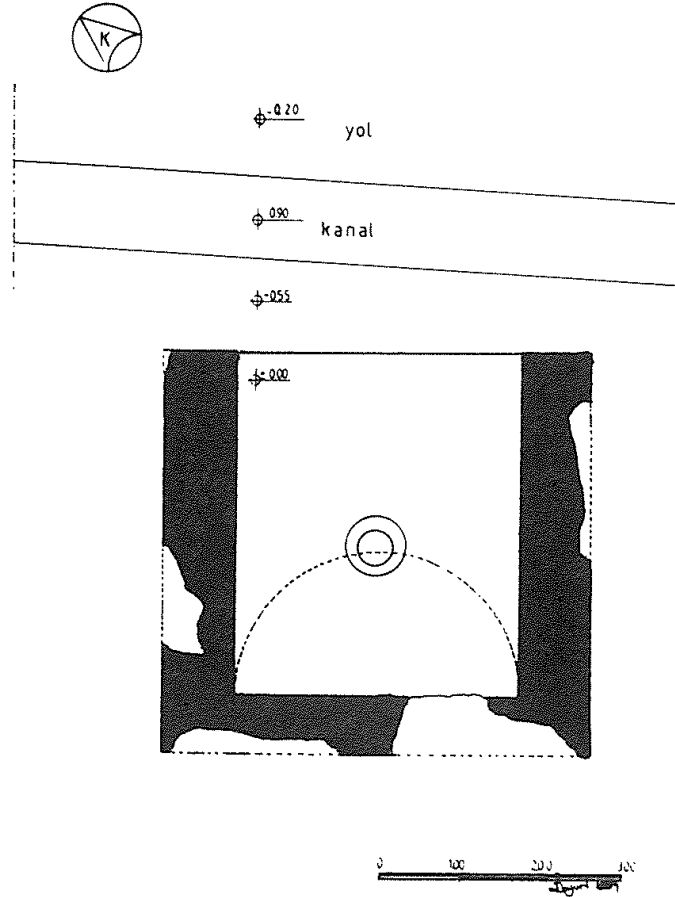
Şek. 6- Anasultan Sarnic'ının planı.

Merkez, Meram İlçesi, Durunday Mahallesi, Ana Sultan Caddesi üzerinde ve aynı adlı mezarlığın doğusunda yer alan sarniç, Selçuklular zamanında, 13. yüzyılda yapılmıştır. Sarniç suyunu Meram Çayı'ndan gelen bir kanaldan almaktaydı. 30-40 yıldan beri kullanılmamaktadır.

Sarnıcın yer yer yıkılmış olan doğu, batı ve güney beden duvarları benzer taşlarla restore edilerek tamamlanmıştır.

Esas cepheyi teşkil eden kuzeydoğu cephesinin eyvan kemeri ile alınlığın eksik kısımları tuğlalarla saçağa kadar tamamlanmıştır. Beşik tonozun üstündeki toprak kaldırılmış, yok olan taş saçaklar orjinaline uygun olarak dört tarafında yeniden konulmuştur.

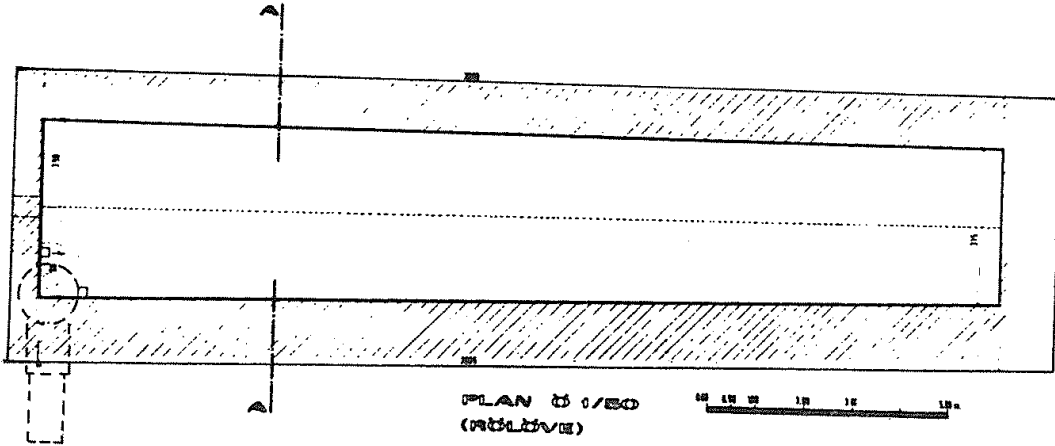
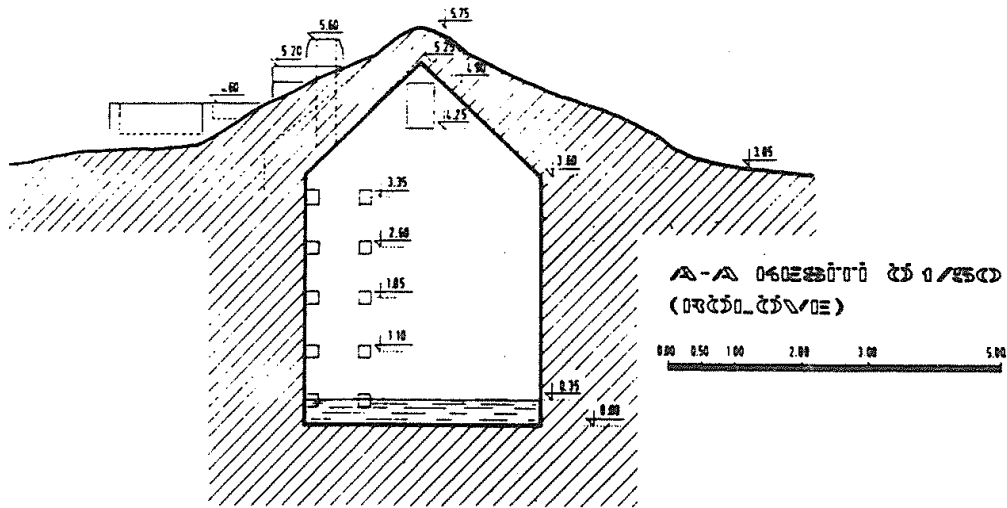
Şek. 7- Buzlukbaşı Sarıncı'nın planı.

10.7.1989 günü çevrede deneme yürüyüşü yapan bir Y.S.E. dozerinin içerisine düşmesiyle yarıdan fazla bir bölümü yıkılmış, üst örtüsünün bütünü çözülmüştür.

Kuyunun yıkılan üst örtüsünün tekne tonoz şeklinde çimento harçla 1923 tarihinde onarıldığı batı duvarındaki sıva üzerindeki bir kitabeden anlaşılmaktadır. Kitabeye şöyledir; “**Hacı Ahmet .....Osman.....1342**”.

Restorasyon, 1995 yılı içerisinde Selçuklu Belediyesi Başkanı, Sn. İsmail Öksüzler'in ilgi ve yardımlarıyla gerçekleştirilmiştir. Restorasyon sırasında üst örtünün son şekline uyulmuş, yanlarda kısa istinat duvarlarıyla yapı üstten belirgin hale getirilmiştir. Kuyu bileziği ve yalaklar yeniden ihya edilecektir.

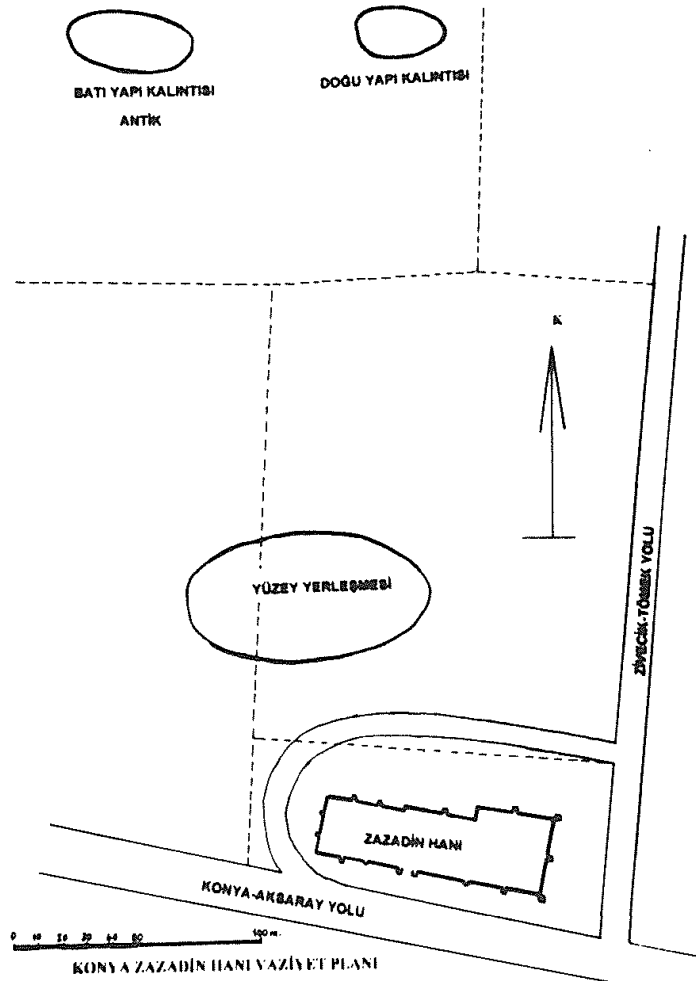
Şek. 9- Zazadin Hanı'nın güneyindeki yapı kalıntılarının krokisi.

kısımlarının hayvanların geçişlerine ve bağlanmalarına ayrıldığı, orta sahnın ise sadece insanların geçişi için planlandığı görülmektedir. Son kısımda ise bu yol dikey olarak kesilerek, haçvari bir planlama ortaya konulmuştur. Bu yolun zemini de taş döşelidir. Batıda duvar dibindeki koridorun kuzey sekisinin zemininde altıgen formlu döşeme tuğlalarına rastlanmıştır. Temizlik çalışmaları sonucunda Zazadin Hanı'nın avlusunun zemininin taş döşeli olduğu tespit edilmiş, restorasyon çalışmaları sırasında tahrip olmaması için döşeme üzerinde yaklaşık 10 cm.lik bir toprak tabakası bırakılmıştır. Avluda ortada bir su yapısı olduğunu sanıyoruz. Ayrıca avlu pis suyunu dışarı akıtan bir su yolu saptanmıştır.
