## **GÖLMARMARA HALİME HATUN İMARETİ RESTİTÜSYON VE RESTORASYON ÖNERİLERİ**

### **ÖZET**

## *Gölmarmara Halime Hatun İmaret Restitüsyon Ve Restorasyon Önerileri*

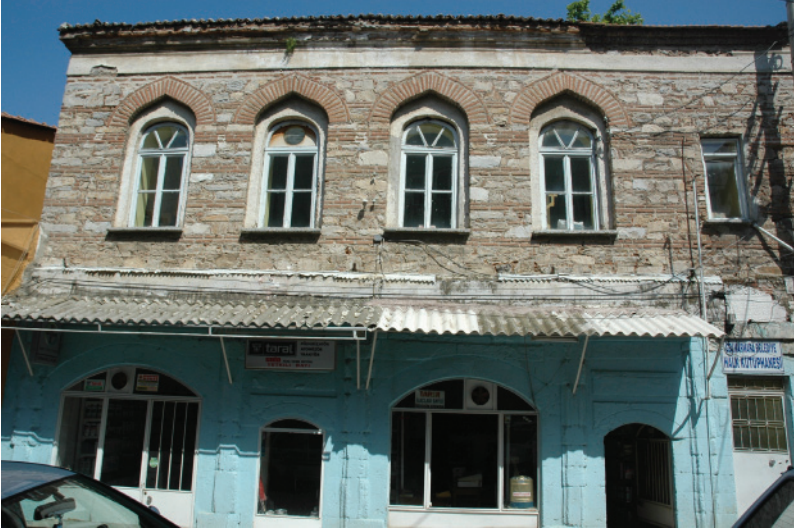
**Resim 2-** Gölmarmara Halime Hatun İmareti. Batı cephesinin kuzey kanadı.

Batı cephesinin kuzey kanadı iki katlıdır (Resim 2). Üst kata, II no.lu dükkan ile giriş eyvanı arasında kalan merdivenlerle ulaşılmaktadır. Merdiveni içeren dar koridora düz atkı taşlı bir açıklıktan girilmektedir. Açıklığın üzerinde, yukarıda da değindiğimiz gibi bir onarım kitabesi bulunmaktadır. 1311/1893-94 tarihli kitabeden, üst katın bu tarihte ilkokula dönüştürüldüğü anlaşılmaktadır. Yakın bir zamana kadar kütüphane olarak kullanılan bu kat, bugün boş durumdadır. Merdivenle, üstte yer alan K2 ve K3 mekanları arasındaki dar bir hole çıkılmaktadır. Hole, avluda yer alan merdiven basamakları ile de ulaşılabilir. Bu hol, kuzeydeki kuzey-güney yönlü dikdörtgen mekanla (K3), güneydeki doğu-batı yönlü dikdörtgen mekana (K2) geçişi sağlamaktadır. Kuzeydeki dikdörtgen mekan, vakfiyede bahsi geçen kahvehanedir (Resim 9). Bugün üzeri duralit kaplamalı düz tavanla örtülü olan mekanın, tavanın üst kesiminde kalan izlerden, özgünde bir aynalı manastır tonozuyla örtülü olduğu tahmin edilebilmektedir. Bu mekanın güneybatı köşesinde yer alan küçük mekan bir kahve ocağı olmalıdır. Üzeri tuğladan basık bir tonozla örtülü olan bu küçük mekanda bir de baca vardır. Holün güneyinde kalan mekan (K2), doğu-batı yönlü dikdörtgen bir mekandır. İmaretin giriş eyvanının üzerine oturan bu mekanın üzeri, bugün düz ahşap tavanla örtülü olmasına karşılık, özgünde doğu-batı yönlü bir beşik tonoz ya da kahvehanede olduğu gibi bir aynalı manastır tonozla örtülü olmalıydı. T. Pakben'in bu mekanın vakfiyede bahsi geçen misafirhane olması gerektiğini iddia ettiğini yukarıda belirtmiştik. Vakfiyeden, misafirhanenin kahvehane gibi dükkanların üzerinde yer aldığı anlaşılmaktadır. Ancak bu mekan misafirhane için oldukça küçüktür. Ayrıca vakfiyede misafirhanenin Müslüman kadınlara, eşraf ve ayana mahsus olarak yapıldığı da belirtilmektedir. Kadınlara da kullandığı bir misafirhanenin, kahvehane ile yan yana hatta aynı merdivenler kullanılmak suretiyle planlanmış olması uzak bir ihtimaldir. Misafirhanenin yerini günümüze ulaşamayan dükkanların üzerinde düşünmek daha yerinde olacaktır (Şekil 4).

Batı cephesinin kuzey kanadındaki iki dükkanın kapı ve pencerelerinin demir doğramaları, ahşap doğramalarla değiştirilmelidir. Dükkan cephelerinde mevcut yağlı boyaların sökülmesi ve düzgün kesme taşların açığa çıkarılması gerekmektedir. Dükkanların önünde mevcut sundurmaların, iki kat arasındaki özgün sundurmalara ait metal unsurlar baz alınarak yeniden düzenlenmesi yerinde olacaktır.

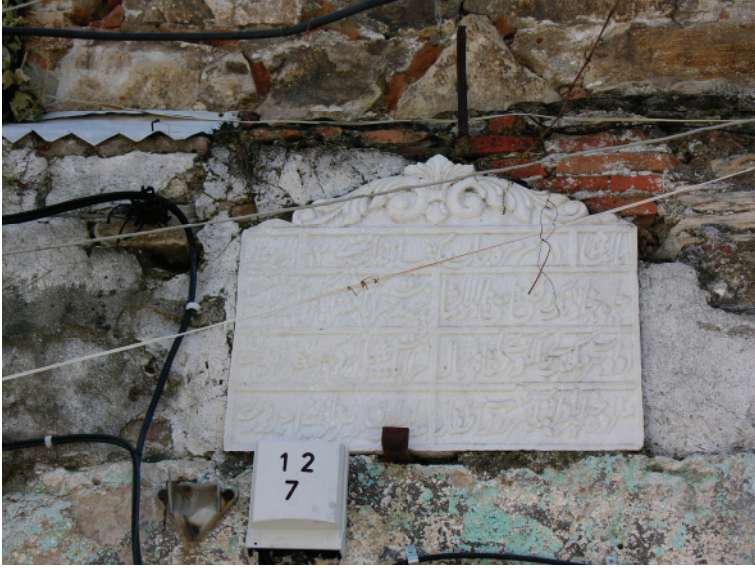
**Resim 3-** Gölarmara Halime Hatun İmaretı. Onarım kitabesı.

II no.lu dükkan ile giriş eyvanı arasında cephenin kuzey kanadında yer alan ikinci kata çıkışı sağlayan merdivenlerin giriş açıklığı bulunmaktadır. Düz atkı taşlı açıklığın üzerinde, yukarıda sözünü ettiğimiz 1311/1893-94 tarihli onarım kitabesi vardır (Resim 3).

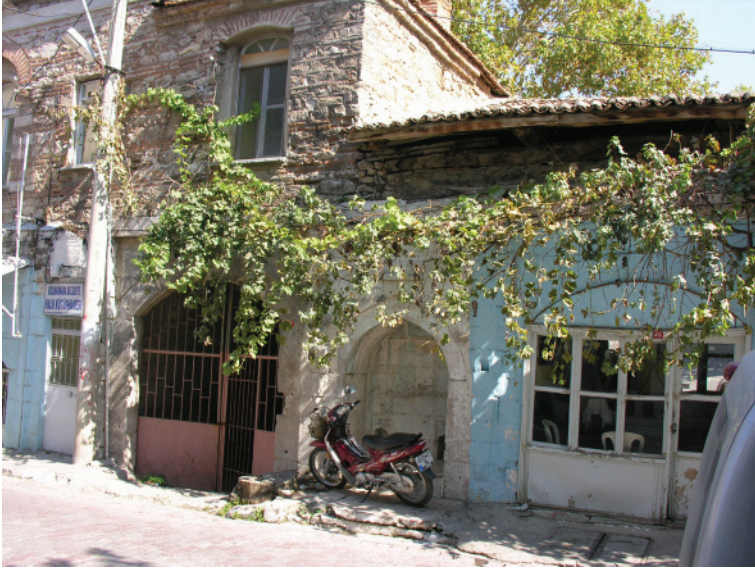
**Resim 4-** Gölarmara Halime Hatun İmaretı. Gırış eyvanı ve çeşme.

Avluya girişi sağlayan eyvan, doğu-batı yönlü tonozla örtülü derin bir eyvandır (Resim 4,5). Mevcut izlerden özgün tonozun bozulduğu, geç bir dönemde daha basık bir tonoz haline getirildiği anlaşılabilmektedir. T. Pakben, giriş eyvanının üzerinde yükselen mekanın (K2), vakfiyede bahsi geçen misafırhane olduğunu iddia etmektedir<sup>5</sup>. Bugün bu mekan, özgün şeklini yitirmiş durumdadır. Olasılıkla kahvehanenin ilkokula dönüştürüldüğü onarımda elden geçmiş, eyvanı örten tonozun formu, bu onarım sırasında değişmiştir.

Giriş eyvanının güneyinde çeşme yer almaktadır (Resim 4). Vakfiyede de çeşmenin imaret kapısının yanında olduğu belirtilmektedir. Dolayısıyla özgün yerini korumuştur. Kaş kemerle örtülü bir nişi bulunan çeşmenin gerisinde su deposu vardır. Çeşmeden itibaren güneye doğru sıralanan, bir başka deyişle yapının güneybatı köşesini işgal eden mekanların özgün durumu tartışmalıdır. Çeşmenin bitişiğinde yer alan küçük dükkan (III), doğu-batı yönlü bir tonozla örtülüdür (Resim 6). Boyutları itibariyle bir dükkan olarak hizmet veremeyecek ölçüde küçük bir mekandır. Gerek bu mekanın, gerekse bitişiğindeki çeşmenin gerisinde yer alan deponun doğu duvarının özgün şeklini yitirmiş olduğu, bu duvarın sonradan inşa edildiği akla gelmektedir. III no.lu dükkanın

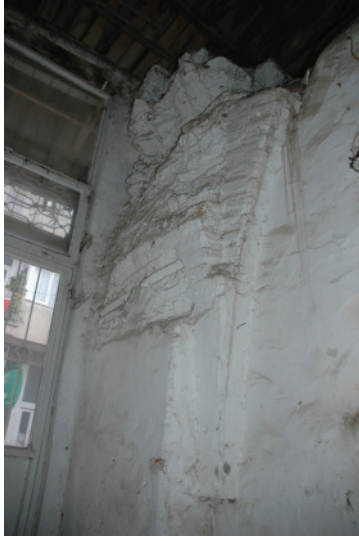
**Resim 7-** Gölarmara Halime Hatun İmaretı. IV. no.lu dükkanındaki kemer ızı.

güneyinde yer alan bir açıklıktan, bugün depo olarak kullanılan IV. no.lu. mekana geçilmektedir. IV. No.lu mekan, bugünkü şekliyle ahşap çatıyla örtülü “L” şekilli bir mekandır. Ancak mekanın girişinde yer alan duvar üzerinde bulunan kemer izleri, özgün şekli hakkında fikir vermektedir (Resim 7). Bu duvar üzerinde yer alan ve güneye doğru bir kemerin devam ettiğini kanıtlayan izler ve köşede kalan V no.lu mekanın güneybatı köşesinde yer alan kemer izleri burada kare planlı bir mekanın varlığını kanıtlamaktadır. Yerinde yaptığımız inceleme sırasında, V no.lu mekanın çatı arasına çıktığımızda, mekanın güneybatı köşesinde yer alan kemerin yukarıda da devam ettiğini ve imaretin kubbeli birimlerinde görülen kemerlerle benzer olduğunu gördük (Resim 8). Dolayısıyla bugün güneybatı köşede yer alan V no.lu mekanın yerinde *kubbeyle örtülü kare planlı bir mekan* bulunduğu kesin olarak söylenebilmektedir (Şekil 3).

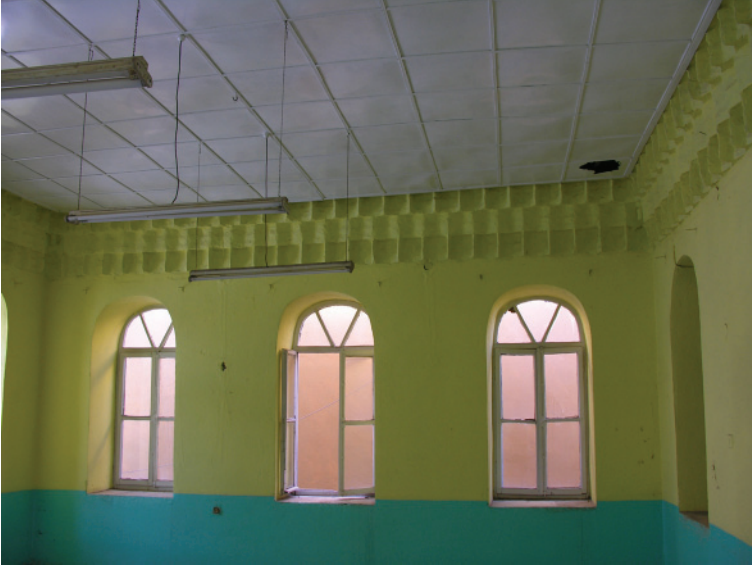
**Resim 9-** Gölmarmara Halime Hatun İmareti. Kahvehane.

Yapının şüphesiz en sorunlu bölümü giriş cephesi, yani batı kanadıdır. Bugün batı kanadının kuzey kesiminde alt kat seviyesinde iki dükkan, üst katta ise sonradan ilkokula dönüştürülen kahvehane bulunmaktadır. Kalan izlerden kahvehanenin özgünde ayanalı manastır tonozu ile örtülü olduğu izlenimi edinilmektedir. Olasılıkla mekanın ilkokula dönüştürüldüğü 1893-94 onarımında yıkılmış olan tonozun yerine düz ahşap tavan inşa edilmiştir. Daha geç bir dönemde de tavan duralitlerle kaplanmıştır.

Restorasyon uygulaması sırasında özgün tonozla ilişkin veriler araştırılmalıdır. Yeterli veri bulunamaması ya da tonozun eğimlerine ilişkin net sonuçlara ulaşılamaması durumunda, mekanın düz ahşap ahşap tavanlı olarak bırakılması uygun olacaktır.

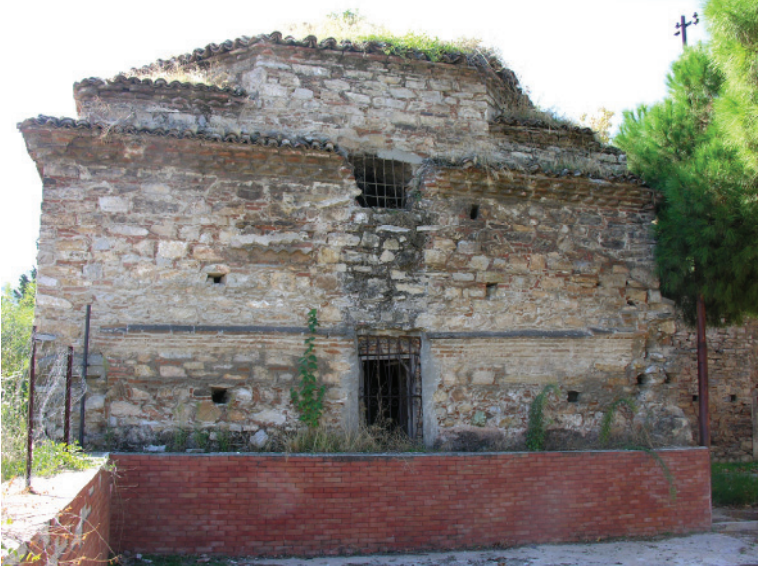
**Resim 12-** Gölmarmara Halime Hatun İmareti. Doğudaki tonoz izi.

Doğuda yer alan kubbeyle örtülü iki birimli hacmin (VIII) kuzey duvarı üzerinde yer alan tonoz izlerinden, yapının kuzeye doğru devam ettiği anlaşılmaktadır (Resim 12). Ancak bugün bu kesimde tonoz izleri dışında herhangi bir iz bulunmamaktadır. Kubbeyle örtülü birimlerden daha basık ve tonozla örtülü olduğu anlaşılan bu mekanın ya da mekanların niteliği hakkında fikir edinebilmek için, restorasyon çalışmaları sırasında bu alanda temel araştırması yapılması yerinde olacaktır.

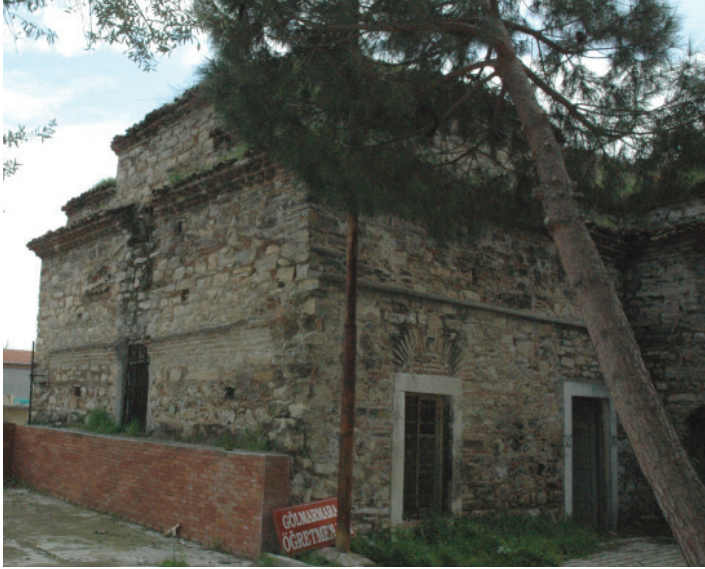
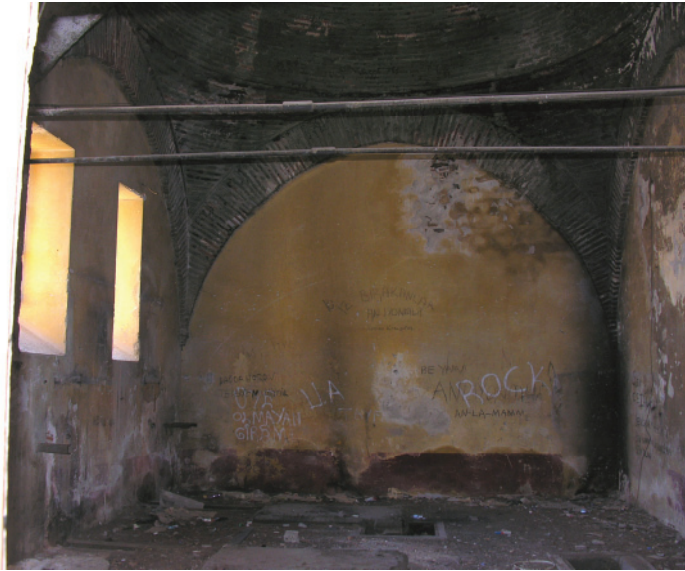
İki birimli hacme (VIII), kuzeydeki birimin batı duvarı üzerindeki dikdörtgen şekilli, sıvalarla taş söveli ve taş atkılı izlenimi verilmiş bir açıklıktan girilmektedir (Resim 13,14). Aynı birimin batı duvarının kuzey kesiminde, girişe göre daha özgün kalabilmiş bir pencere bulunmaktadır. Taş söve ve atkı taşıma sahip pencerenin tuğladan yuvarlak kemerli bir alınlığı vardır. Aynı cephe üzerinde yer alan ve özgünlüğünü yitirmiş olan giriş açıklığının da benzer bir düzene sahip olması gerekirdi.

konulmaması gerekmektedir. VIII no.lu mekanın giriş açıklığının atkı taşı ve söveleri betonarme olarak yenilenmiştir. Girişin üst kesiminin bozulduğu rahatlıkla görülebilmektedir. Dolayısıyla bu girişin taş atkılı, taş söveli ve tuğla kemerli olduğunu kabul etmek mümkündür. Dolayısıyla uygulama da bu doğrultuda gerçekleştirilmelidir.

**Resım 13-** Gölmarmara Halıme Hatun İmaretı. VIII no.lu mekan.

**Resım 14-** Gölmarmara Halıme Hatun İmaretı. VIII no.lu mekan.

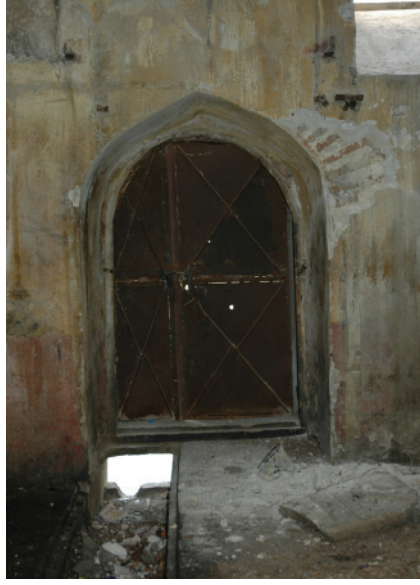
İki birimli hacmin kuzey duvarı üzerinde, bu kesimde var olduğu anlaşılan tonozlu mekana açılan sonradan açılmış bir pencere bulunmaktadır. Restorasyon sırasında bu pencere kapatılmalıdır. Bu pencerenin üst kesiminde, iki sıralı kirpi saçak dizisini kesen bir pencere daha bulunmasına karşılık, bu pencerenin de özgün olmadığı barizdir. Bu nedenle bu pencere de kapatılmalıdır. İçte, mekanın kuzey kesiminde, yapının elektrik üretimi ile ilgili bir işlevle kullanıldığı dönemden kalma bazı mekan bölüntüleri görülmektedir. Bu düzenlemelerin de restorasyon sırasında kaldırılması gerekmektedir. Doğu duvarı üzerinde sivri kemerli bir açıklık bulunmaktadır. Bu açıklığın özgünde bir niş olduğu, sonradan girişe dönüştürüldüğü anlaşılmaktadır (Resim 15).

**Resim 15-** Gölarmara Halime Hatun İmaretı. VIII no.lu mekanda gırıŐe dñnüşürülen niŐ.

VIII no.lu mekanın kuzey kesiminde yer alan geç dönem ekleri kaldırılmalıdır. Kuzey duvarı üzerine sonradan açıldığı kesin olarak anlaşılabilen pencereler kapatılmalıdır. Mekanın doğu duvarı üzerine sonradan açılan giriş, özgünde bir niştir. Tekrar nişe dönüştürülmelidir.

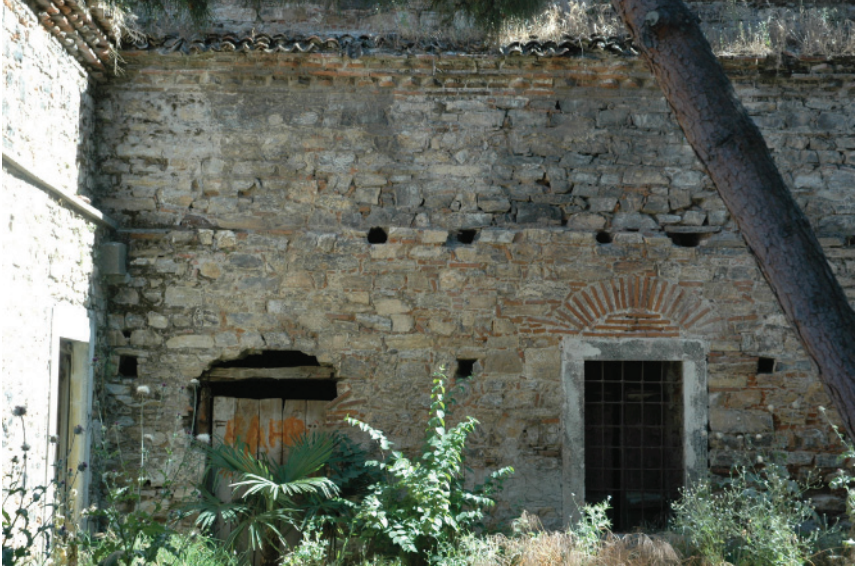
İmaretin kubbeli diğer iki biriminin de avluya açılan birer kapı ve penceresi vardır. VII no.lu mekana girişi sağlayan açıklık, içten sağlam olmasına karşılık dıştan bozulmuş durumdadır (Resim 16, 17). Aynı mekanın penceresi, taş söveli ve taş atkılıdır. Tuğladan yuvarlak kemerli bir alınlığa sahiptir. Giriş açıklığı da benzer bir düzene sahip olmalıydı. İmaretin VII no.lu mekanı ile VI no.lu mekanı arasında geçişi sağlayan yuvarlak kemerli bir açıklık bulunmaktadır (Resim 18). VI no.lu mekana da avluya bir kapı ve bir pencere ile açılmaktadır. Gerek kapı gerekse pencere, taş söveli, taş atkılı ve tuğladan yuvarlak kemerli alınlığı bulunan unsurlardır. VI ve VII no.lu mekanların güney duvarlarının üst kesiminde bir kenarları kısmen düzgün, diğer kenarları kırık durumda birer pencere açıklığı bulunmaktadır. Herhangi bir söve izi bulunmayan bu açıklıklar sonradan açılmış izlenimi vermektedirler.

VII ve VIII no.lu mekanların giriş açıklıkları bozulmuştur. Kalan izlerden, VII no.lu mekanın giriş açıklığı kemerinin, aynı mekanın pencere kemerinden daha alçak tutulduğu, söve ve atkı taşının da bulunmadığı net olarak görülebilmektedir. Dolayısıyla bu mekanın giriş açıklığının kemerinin tamamlanması; söve ve atkı taşı

**Resim 16-** Gölarmara Halime Hatun İmaretı. VII no.lu mekân.

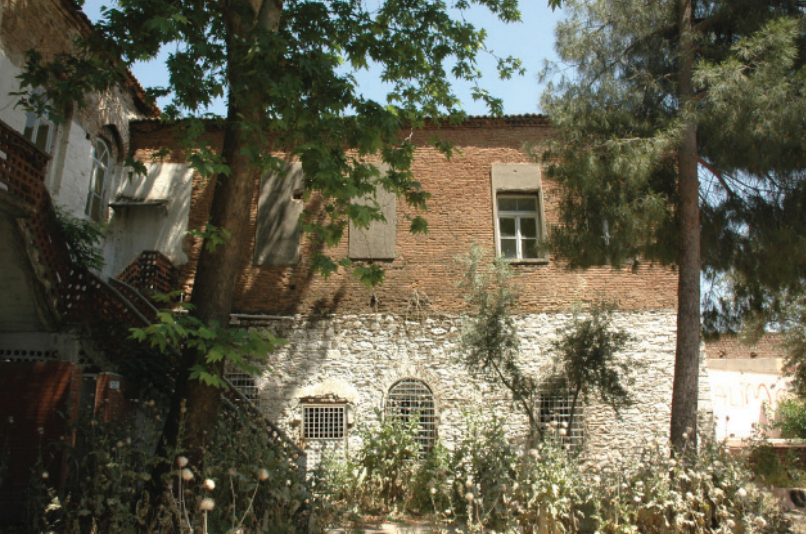
Halime Hatun Külliyesine ait vakfiyede, imaret avlusuna bitişik, on iki ocak nişi içeren uzun bir handan söz edilmektedir. Bugün külliyenin kuzey kanadında, avluya dört pencere ve bir girişle açılan doğu-batı yönlü dikdörtgen bir yapı bulunmaktadır (IX, X, XI). Yapının üzerine sonradan, olasılıkla ilkokul için kullanılmak üzere tuğladan ikinci bir kat inşa edilmiştir (K4, K5) (Resim 19). Zemin kattaki yapının, hanın

**Resim 19-** Gölmarmara Halime Hatun İmaretı. Hanın kuzey cephesı.

Yapının kuzey kanadında yer alan ve han olduğunu düşündüğümüz doğu-batı yönlü dikdörtgen yapının üst katı, ilk inşaattan değildir. Tuğlayla 1950'li yıllardan sonra, ilkokula mekan kazandırmak için inşa edildiği anlaşılan bu kat yıkılmalıdır. Zemin kat ciddi değişimlere uğramıştır. Avludan ortadaki dağılım mekanına girişi sağlayan açıklık sonradan açılmış; X no.lu mekanın batıdaki penceresi de özgünde giriş açıklığı iken sonradan pencereye dönüştürülmüştür. Kuzey duvarındaki giriş de pencereden dönüştürülmüş ya da sonradan açılmıştır. Restorasyon çalışmaları sırasında mekanın tamamında sıva raspa yapılması gerekmektedir. Herhangi bir veri elde edilememesi durumunda sonradan açıldığı kesin olan güneydeki giriş kapatılmalı, X no.lu mekanın güney duvarının batı kanadında yer alan pencere özgün şekline yani bir girişe dönüştürülmelidir. Dikdörtgen hacmi bölen ara duvarlar kerpiçtendir. Özgün olmadıkları barizdir. Dolayısıyla kaldırılmaları gerekmektedir. Bugün bu mekan düz ahşap tavanla örtülüdür. Üst katın yıkılmasından ve sıva rasparlarından sonra özgün örtüye ilişkin herhangi bir veri elde edilemezse düz ahşap tavanlı ve kırma çatılı olarak onarımı yapılmalıdır.

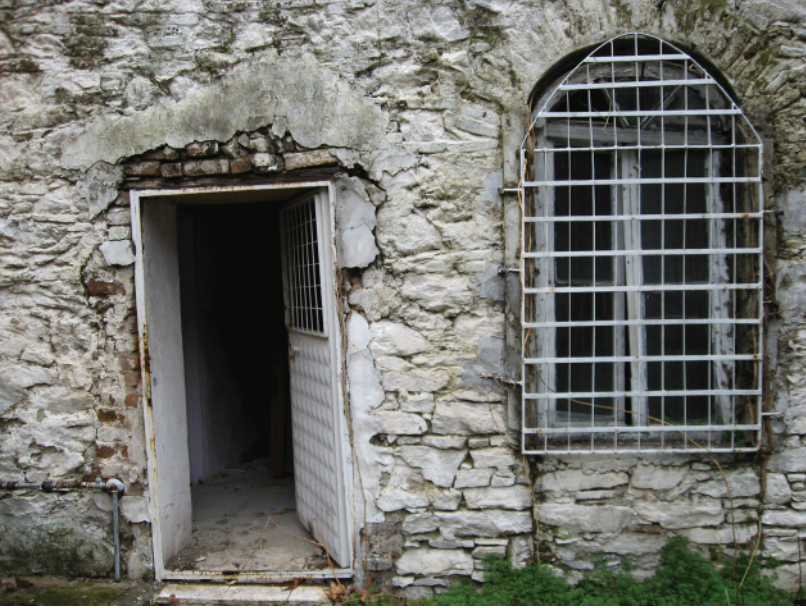
Kuzeyde mevcut yapı, üç bölümden oluşmaktadır. Ortada yer alan dar bölüm (IX) giriş mekanı niteliğindedir. Mekanın kuzey duvarı üzerinde sonradan giriş açıklığına dönüştürülmüş bir pencere yer almaktadır (Resim 20). Giriş mekanının batısında kalan XI no.lu mekanın kuzey duvarında bir, doğusunda kalan X. No.lu mekanın kuzey duvarında ise iki adet pencere bulunmaktadır. Bu mekanların güney duvarlarında da tuğladan sivri kemerlere sahip ikişer pencere açıklığı vardır. Yapıdaki mekan düzenlemesi ve üst katın inşası, olasılıkla kahvehanenin ilkokula dönüştürülmesinden bir süre sonra, yeni kullanıma yönelik uygulamalar olmalıdır. Yapıda gerçekleştirilen sıva rasparları, avludan ortadaki dağılım mekanına girişi sağlayan açıklığın sonradan açıldığını; X no.lu mekanın batıdaki penceresinin de özgünde bir giriş açıklığı olduğu kanıtlamıştır. Bu durumda, güney duvarında yer alan sonradan açılmış girişin karşısındaki, yani kuzey duvarındaki girişin de pencereden dönüştürüldüğü ya da sonradan açıldığı akla gelmektedir. Restorasyon çalışmaları sırasında mekanın tüm duvarlarında sıva raspası yapılması yerinde olacaktır. Herhangi bir veri elde edilememesi durumunda sonradan açıldığı kesin olan güneydeki girişin kapatılması, X no.lu mekanın güney duvarının batı kanadında yer alan pencerenin özgün şekline yani bir girişe dönüştürülmesi gerekmektedir.

**Resim 20-** Gölmarmara Halime Hatun İmaretı. Hanın kuzey cephesinde giriş ve pencere.
