## BAYINDIR ERMENİ KİLİSESİ

Emine TOK\*

### ÖZET

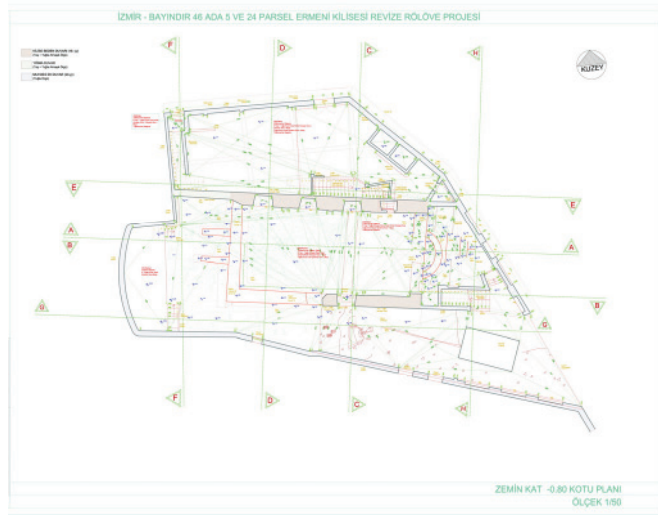
Şekil 2- Kilisenin içinde bulunduğu parselin zemin kat planı. Kazı sonrasında ortaya çıkan apsis ve batı sınırlar ile birlikte (Kalan Mühendislik Arşivinden)

Yapının sinemaya dönüştürülmesi sırasında, güney duvarın doğu kesimine yeni malzeme ile ek duvar inşa edilmiş (Res.11), bu ek duvarın doğu ucuna ise; biri, naos içine yerleştirilmiş alttaki tabliyeye açılan, diğeri, üst kottaki tabliyeye çıkışı sağlayan iki geçit yapılmıştır. Alttaki tabliyeye açılan geçit, betonarme dikdörtgen kapı şeklindedir. Üstteki tabliyeye ise merdivenlerle çıkış sağlanmıştır (bkz.şek.2).

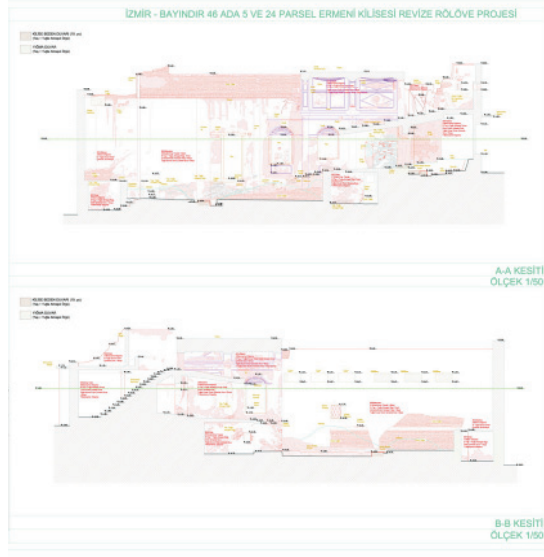
Şekil 5- Kilisenin günümüzdeki durumunu gösterir kesit. (Kalan Mühendislik Arşivinden)

Yukarıda da belirtildiği gibi Kilise, günümüze orijinal boyutları ile ulaşmamıştır. Hem doğu hem de batı yöndeki duvarları kayıptır. Yapının sinema işlevi kazandığı dönemde, batı duvarı yıkılarak alan batıya doğru uzatılmış ve sinema sahnesi eklenmiştir. Doğuda, apsis cephesi de yıkılıp, seyircinin oturmasına yönelik olarak doğuya doğru uzatılıp düz duvar ile sonlandırılmıştır. Kilisenin günümüze gelebilen orijinal ölçüleri: dıştan boyu 8.20m., eni 8.80m., yüksekliği 9.50 dir. Yapının uzun süreli kullanımında, toprak kotu yükselmiş, naos içinde beton tabliyeler ile katlar oluşturulmuştur (Şek.1, 2, 3, 4, 5)

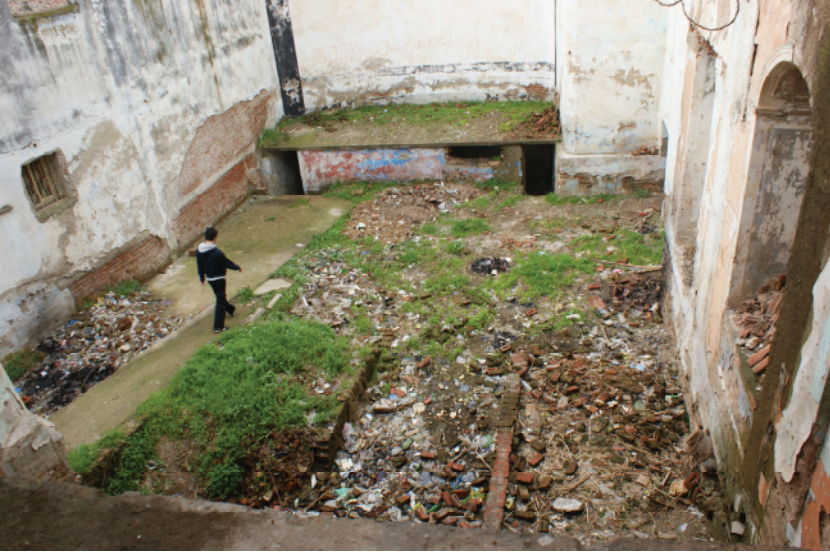
Yapılan sondaj çalışması sonunda, kilisenin doğu-batı doğrultusunda dikdörtgen planlı tek bir neften ibaret küçük bir kilise olduğu, batısında narteks<sup>10</sup>inin bulunmadığı tespit edilmiştir (Res. 1,2).

**Resim 1-** Kazı öncesi, naosun batısına bakış.

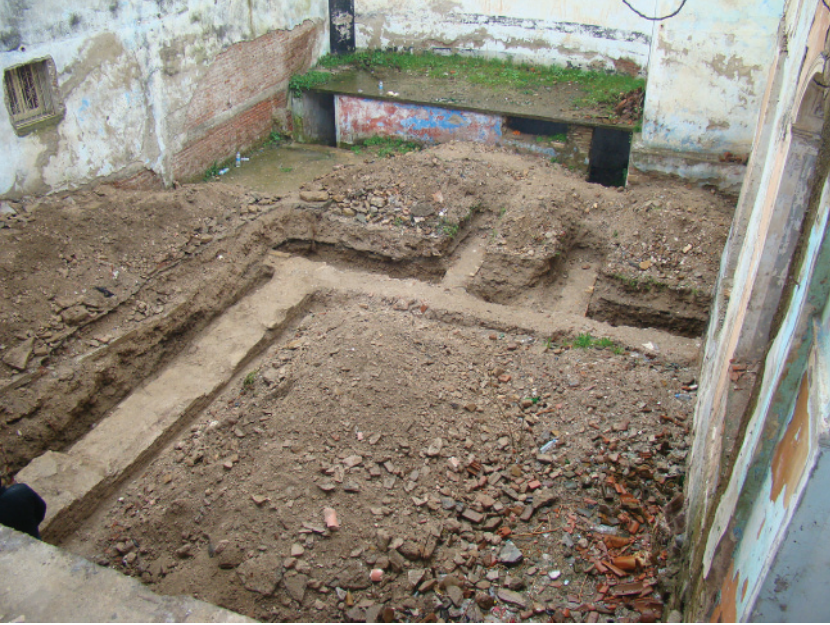
girişini sağlayan kapıyı taçlandıran, üzeri muhtemelen derin bir kemerle örtülü ön giriş holüne ait olmalıdır. Ancak, yapının sinemaya dönüştürüldüğü sırada batı duvar ile birlikte giriş holününün de temel seviyesine değin yıkıldığı anlaşılmaktadır (bkz.Res.1,2).

**Resim 2-** Kazı sonrasında ortaya çıkan naosun batı ve güney duvarına bakış.

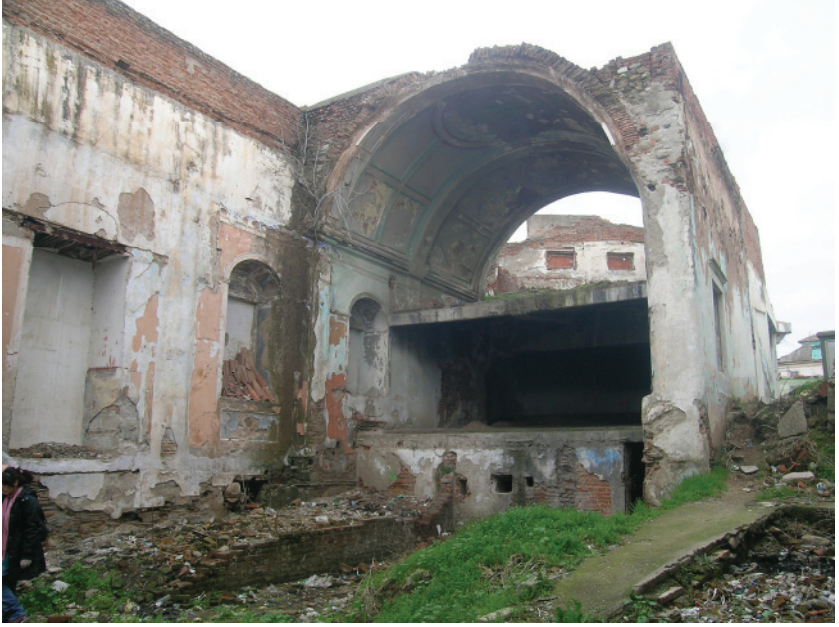
Naos içte beşik tonoz ile örtülüdür. Tonoz örgü malzemesi tuğladır. Kilise, içte ve dışta sıvalıdır. Uzun süre farklı kullanımlar sonrasında yapının içinin defalarca sıvandığı ve boyandığı saptanmıştır (Res.3).

Naosun kuzey duvarına bitişik eğimli rampanın, duvar içinde izi görülen ahşap kirişlerinin boşlukları halen takip edilmektedir. Rampa yapılırken kuzey duvar üzerindeki orijinal sıva katmanı da zarar görmüştür (Res.9). Aynı rampanın, güney duvar boyunca da uzandığı kalan izlerden anlaşılmaktadır. Kilisenin güney duvarının batı bölümü de günümüzde kayıptır. Yapılan araştırma kazısında, bu yöndeki rampanın temizliğinden sonra duvarın batı uzantısına ait izler ortaya çıkmıştır (bkz.res.3).

**Resim 3-** Naosa güneybatı köşeden bakış.

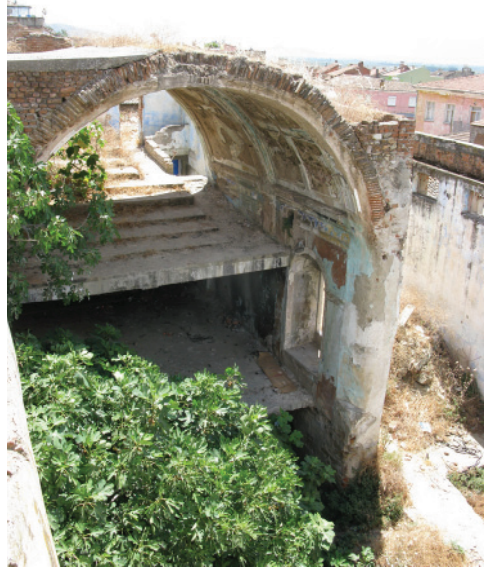
**Resim 4-** Naos içine inşa edilen beton tabliyelere kuzeybatı yönden bakış.

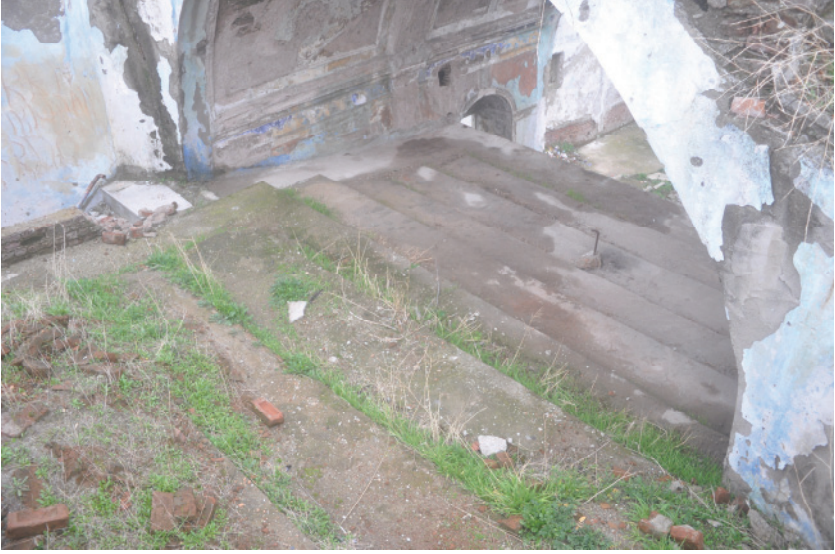
**Resim 5-** Tonoz altında konumlanmış beton tabliye.

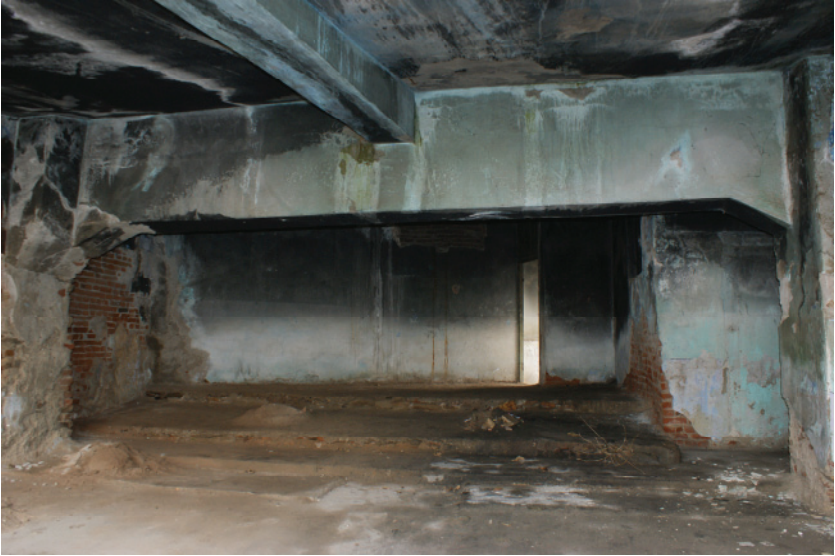
**Resim 6-** Kazı öncesi naosun doğusuna bakış. Naos içindeki eğimli beton tabliyeler mekanın algılanmasını engellemektedir..

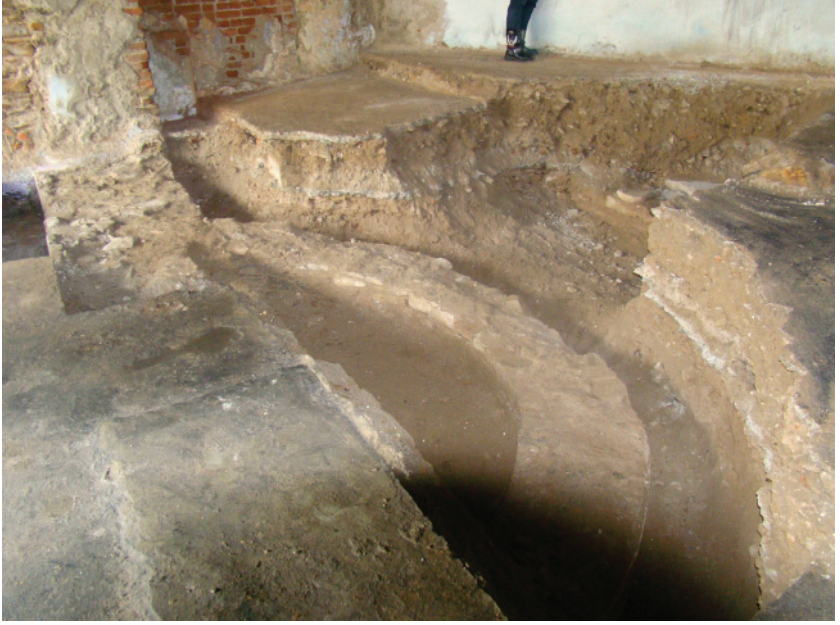
Kilisenin farklı işlev kazandığı dönemde, doğudaki apsisi de tamamen yıkılmıştır. Yapı sinemaya dönüştürüldüğü sırada, naosun korunan bölümünün içine, farklı kotlarda betonarme tabliyeler yerleştirilmiştir (Res.4, 5). Bu tabliyelerin eğimli olarak yerleştirildikleri dikkat çeker. Yapılan sondaj kazısında, tabliyelere destek olarak bırakılmış içten ve dıştan dairesel planlı apsis ortaya çıkartılmıştır (Res.6, 7). Kalan izlerden apsisin içte ve dışta sıvalı ve boyalı olduğu açıkça görülmektedir. Apsis duvarı üzerine oturtulmuş beton tabliyenin önüne, kuzey-güney doğrultusunda tuğla duvar örülmüş ve burası doğu-batı doğrultusunda yerleştirilen iki tuğla duvar ile üç odaya bölünmüştür. Sinema sahnesine bakan perde duvar üzerine dikdörtgen bir kapı ve 3 küçük açıklık açılmıştır. Filmin sahneye bu birimlerden yansıtıldığı anlaşılmaktadır Film hazırlıkları için ayrılmış olan bu odalara dışarıdan geçiş sağlanması amacıyla, kilisenin kuzey duvarının doğu ucunda yer alan ve belki de orijinalde bemaya geçiş sağlandığı yuvarlak kemerli kapıya ulaşım, günümüzde buraya sonradan eklenen, doğu-batı yönlü merdiven ile sağlanmıştır. Bu merdivenin sonradan eklendiği, mevcut bitişme çizgisinden de net olarak anlaşılmaktadır (Res.8). Duvarın bu alanında, müdahaleler sonucu çok fazla tahribat meydana gelmiştir.

**Resim 7-** Kazı sonrası naosun doğusuna bakış. Beton tabliye altında apsis ortaya çıkmıştır.

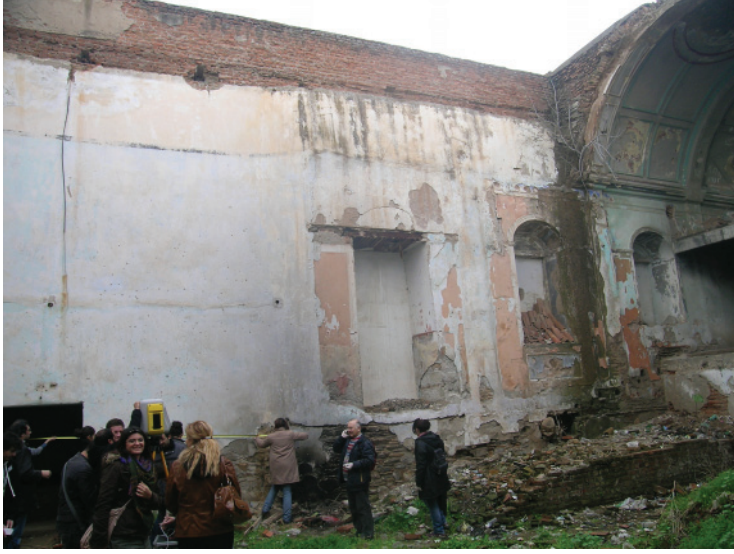
**Resim 9-** Kazı öncesinde, naosun kuzeybatı köşesine bakış.

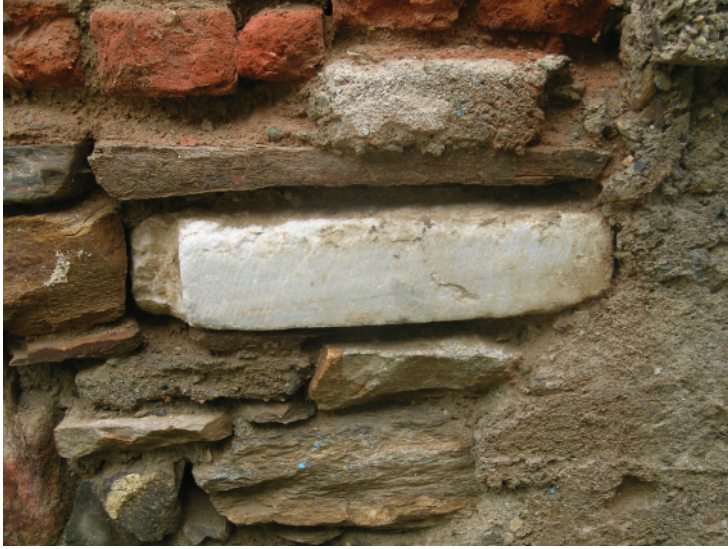
Güney duvarın doğuya doğru uzatılması sırasında eklenen yeni duvar malzemeleri arasındaki bir paye ayağı, orijinalde apsis önündeki bema bölümünün, naostan bir ikonastasis ile ayrıldığını gösteren önemli ipucudur (Res.10).

**Resim 10-** Sonradan yapıya eklenen duvarda devşirme malzeme olarak kullanılmış paye ayağı.

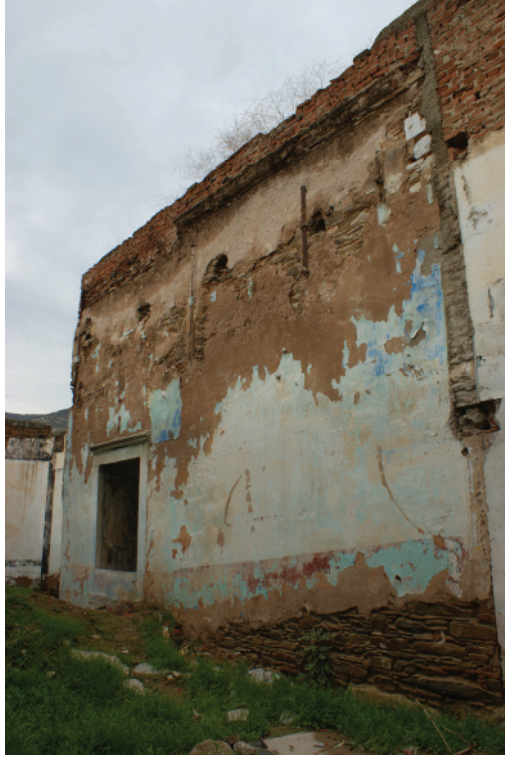
Kilisenin güney duvarının yalnızca bir bölümü günümüze ulaşmıştır (bkz.res.11). Pencereleden yalnızca batıdaki kısmen sağlamdır. Ancak onun da altında yer alan dikdörtgen kartuşu, beton tabliye inşaatı sırasında tahrip olmuştur. Pencereleer arasında yer alan dikey plasterler üst kısımda izlenebilmektedir. Günümüzde tek açık pencere bu penceredir. Dışta etrafını çeviren taş söveleri sağlamdır. Bu pencerenin yanında yer alan doğudaki pencerenin içi tamamen örülerek kapatılmıştır. Ancak hem içten hem de dıştan sınırları bellidir. Diğerleri ile simetrik oranlarda olmalıdır.

**Resim 11-** Güney cephenin günümüze ulaşan bölümü.
