KARGI HAN VE HAMAMI ÜZERİNE¹

Z. Kenan BİLİCİ*

Some Thoughts on the Kargı Han and Its Bath

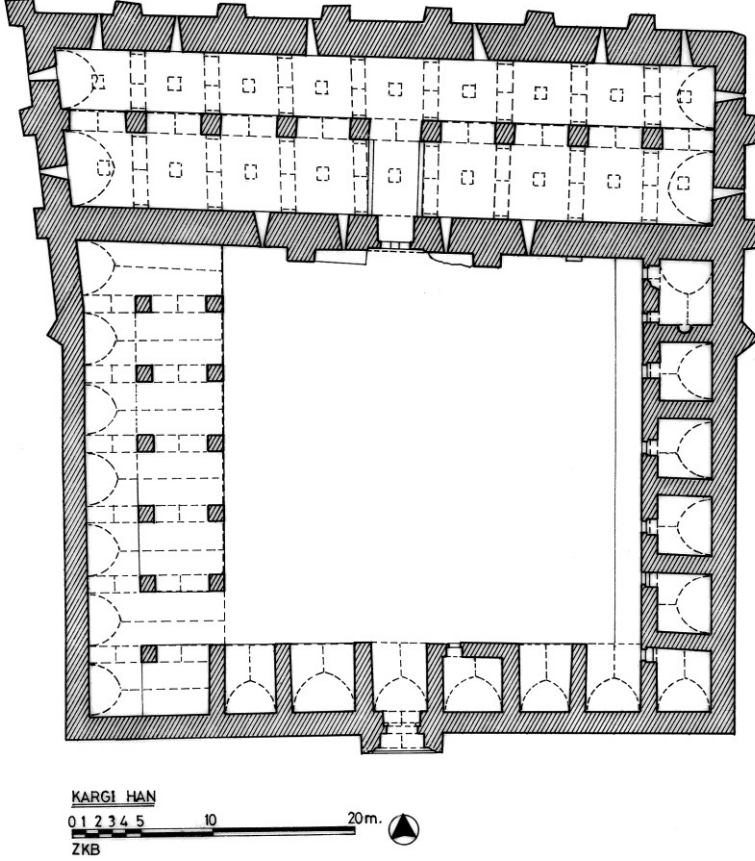
Şek. 1

1930'lu yıllardan başlamak üzere önce R. Riefstahl⁵ ve ardından da S.F.Erten⁶ ve B.Onat'ın⁷ çalışmalarında ele alınan han, ilk kez 1955 yılında bölgeye yaptığı bir seyahat sırasında K. Erdmann tarafından ayrıntılı olarak incelenmiş ve sonradan 1959 yılında yayımlanan bir makalesine konu olmuş⁸; ayrıca, S. F. Erten'in çizdiği ve birçok bakımdan yanlış olan planı da düzeltilmiştir. Buna karşılık, Erdmann'ın "*Dış duvarlar arkadaydı ve sağ taraftaki bakir ormana benzer çalılıklar yüzünden ulaşılmaz durumdaydı.*"⁹ demesine bakılırsa, yayımladığı planda, hanın kuzey cephesi ile doğu cephesinin kuzey kanadındaki payandaların, aslî yapı elemanları olarak neden işlenmediği rahatlıkla anlaşılabilir. Hâl böyleyken, Erdmann'ın yayımladığı *Kargı Han* planı, konuya ilişkin yayınlarda, sadece kapalı (barınak) bölüm ile avlunun batı kanadındaki çift sıra revakta yer alan taş sekiler işlenmek suretiyle¹¹ sürekli olarak kullanılmıştır. Doğrusu istenirse, yapıda gerçekleştirilen son belgeleme çalışmaları, 50 yılı aşkın bir süredir bilim çevrelerince ortak kabul görmüş planı büyük ölçüde değiştirmiştir (**Şekil 1**).

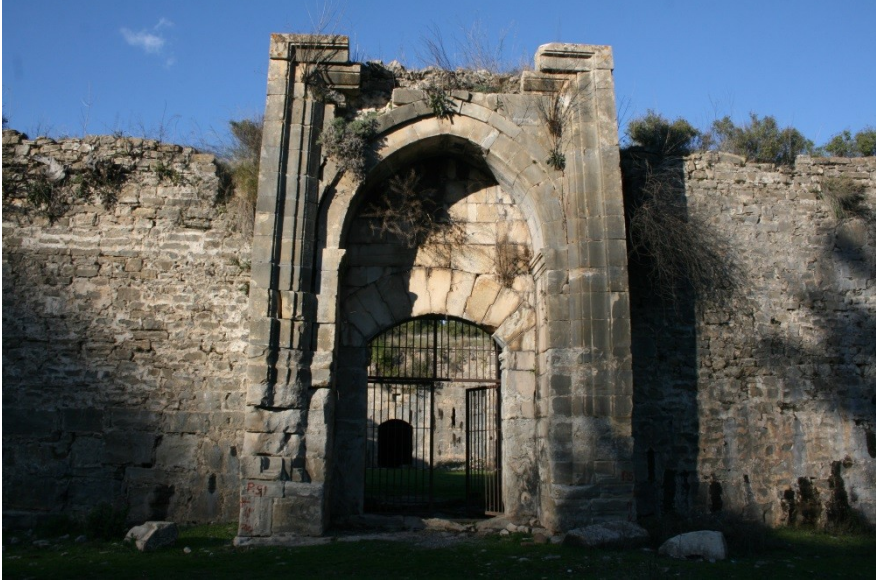
Foto. 1

Yapının, hâl-i hazırda güney kenarını oluşturan cephe duvarı¹² ile orta aksı üzerinde cepheyi de aşarak yükselen ve avluya¹³ geçiş sağlayan kesmetaş örgülü

taçkapısının (Foto.1), hanın özgün inşaat tasarımının parçası olarak günümüze ulaşabildikleri rahatlıkla anlaşılabilir¹⁴.

¹⁴ Doğrusu istenirse, taçkapının, sivri kemer alınlıklı düz bir yüzeyden ibaret kavsarasında, çağdaşı olan diğer hanlarda olduğu gibi, bir inşaat kitâbesine rastlanması beklenirdi. Buna karşılık, kavsarayı oluşturan kesmetaş blokların örgüsüne bakılırsa, inşaat sırasında, belli ki, anılan yüzeye bir kitâbe yerleştirilmesi düşünülmemiştir.

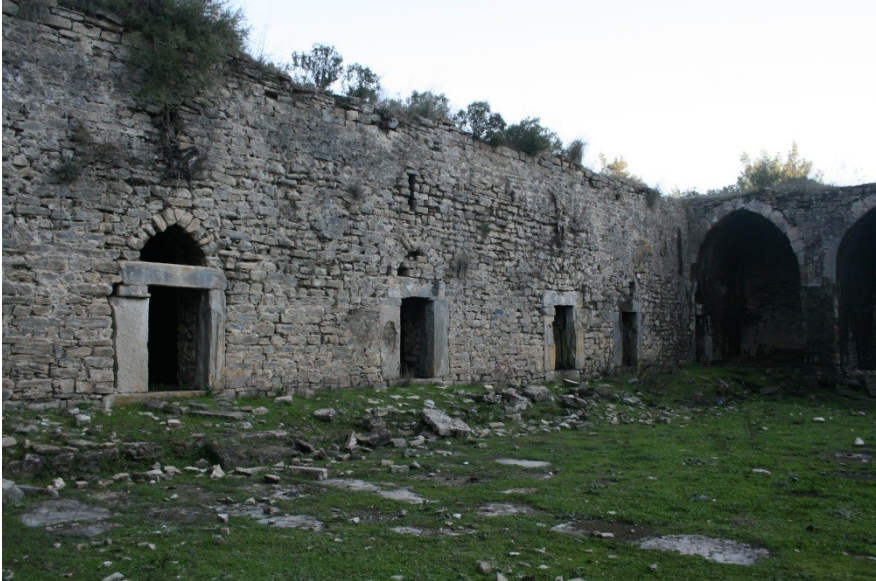
Foto. 2

Benzer bir tespit, kuzey-güney yönünde birbirine bitişik altı mekânın sıralandığı avlunun doğu kanadı için de yapılabilir (**Foto.2**). Hâl-i hazırda, avlunun güney-doğu köşesindeki mekân, kuzey-güney yönünde uzanan sivri beşik tonozlu ve dikdörtgen planlı bir köşe-odası niteliğindedir; söz konusu odaya, kuzey-batı köşesindeki düşey dikdörtgen formlu ve sivri tahtif kemerli bir kapı vasıtasıyla dâhil olunmaktadır. Anılan odaya bitişik olarak kuzey-güney aksı boyunca uzanan diğer dört oda ise, doğu-batı yönünde uzanan sivri beşik tonozlu ve dikdörtgen planlı birer mekândan ibarettir; her oda, batı cephesi üzerindeki düşey dikdörtgen formlu birer kapı vasıtasıyla, müstâkilen, bu yöndeki avluya irtibatlandırılmıştır. Kuzey uçtaki son oda ise, kuzey-güney yönünde uzanan sivri beşik tonoz örtülü dikdörtgen bir hacimdir (**Foto.3**); güney cephe duvarına yerleştirilmiş yarı-dairesel nişin durumundan (**Foto.4**), geçmişte, *mescit* olarak işlev gördüğü rahatlıkla anlaşılabilir. Mekân, batı duvarının kuzey köşesindeki düşey dikdörtgen formlu bir kapı vasıtasıyla, avluya irtibatlı kılındığı gibi, güney köşesindeki kesmetaş çerçevesi düşey dikdörtgen bir pencere açıklığıyla mekâna bu yönden ışık da sağlanmıştır. Avluyu kuzey, güney ve batı kenarları boyunca kuşatan diğer mekânlarda ağırlıklı olarak kullanılan kesmetaş malzemenin aksine, avlunun doğu kanadında sıralanan mekânların cephe duvarının, bütünüyle küçük ebatta kabayonu/moloz taş örgülü¹⁵ olmasına bakılırsa, anılan kanadın, hipotetik olarak, hanın inşasından sonra ve şimdilik bilemediğimiz bir nedenden dolayı yıkıldığı¹⁶ ve çok sonraları, muhtemelen Osmanlı çağında tamir ve tâdil edilerek şimdiki

¹⁶ Bu tür bir yıkımın, hanın doğu cephesi boyunca akan derenin, geçmişte taşması dolayısıyla yaşanmış olabileceği düşünülebilir. Her ne kadar, şimdiki derenin durumuna bakılarak, geçmişte yaşanmış böyle bir feyzanı hayal etmek mümkün değilse de, dere tabanının hidrolik karakteristikleri üzerine yapılacak kapsamlı çalışmaların sonuçları yine de beklenmelidir.

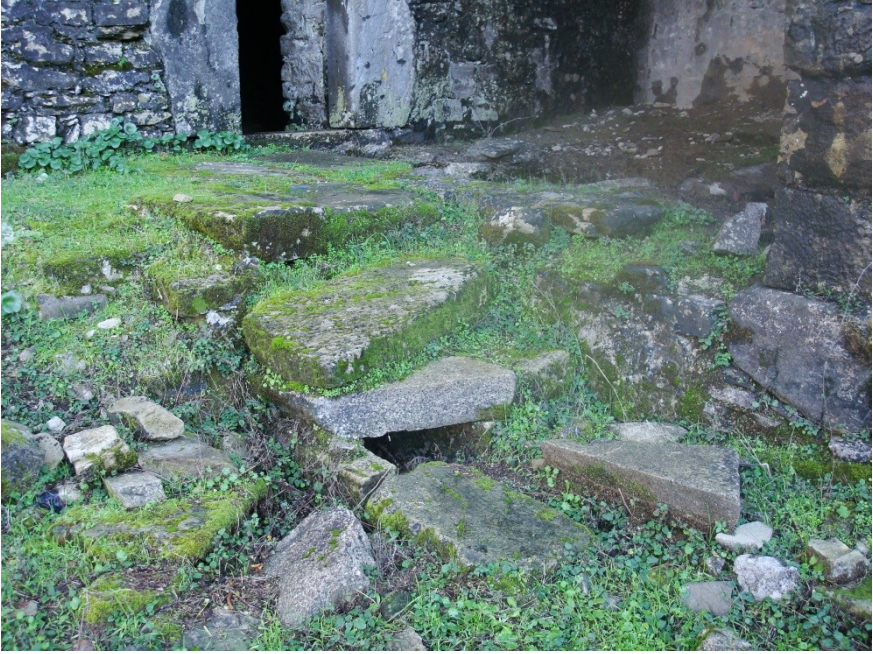
Foto. 5

Avlunun güney-doğu köşesindeki odanın işlevini, günümüze *in-situ* olarak ulaşabilmiş kimi elemanlara bakılarak, tayin edebilmek yine de mümkündür²². Öyle anlaşılıyor ki, avluda biriken su, bir kanal vasıtasıyla (**Foto.5**), söz konusu köşe-odasının taş kaplama zemininin altından diyagonal bir hat çizerek ilerleyip, yapının güney-doğu köşesindeki dikdörtgen bir kanal ağzı ile hanın dışına tahliye edilirken, anılan kanal ağzının alt kotunda *in-situ* olarak kalabilmiş pişmiş topraktan bir künkün varlığı (**Foto.6-7**), söz konusu mekânın geçmişte helâ işlevi gören bir ıslak hacim olarak tasarlandığını da ortaya koymaktadır; belli ki, bu mekânın içindeki atık su da, avluda biriken su ile birlikte hanın dışına ve aynı kesime tahliye edilmekteydi²³.

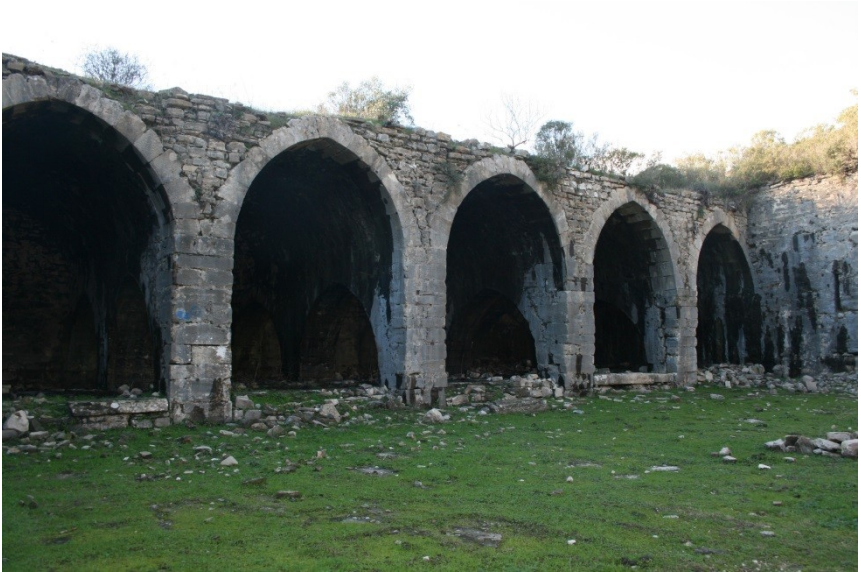
Foto. 8

Avlunun, doğu-batı yönünde uzanan sivri beşik tonozları ile örtü yüklerini lokalize eden kare planlı kârgir taş ayaklarla bölüntülü çift sıra revaklı galeriler ile bu kesimdeki taş sekilerden oluşan batı kanadının (**Foto.8**) strüktürü, özgün plan tasarımını büyük ölçüde koruyarak günümüze ulaşabilmiştir. Hâl-i hazırda, anılan bölümde görülen kırık ve dağılmış durumdaki taş yemliklerin (**Foto.9**) özgün yerlerini tayin edebilme imkânı olmadığı gibi, K. Erdmann'ın 1955 yılında avluda kalıntılarını

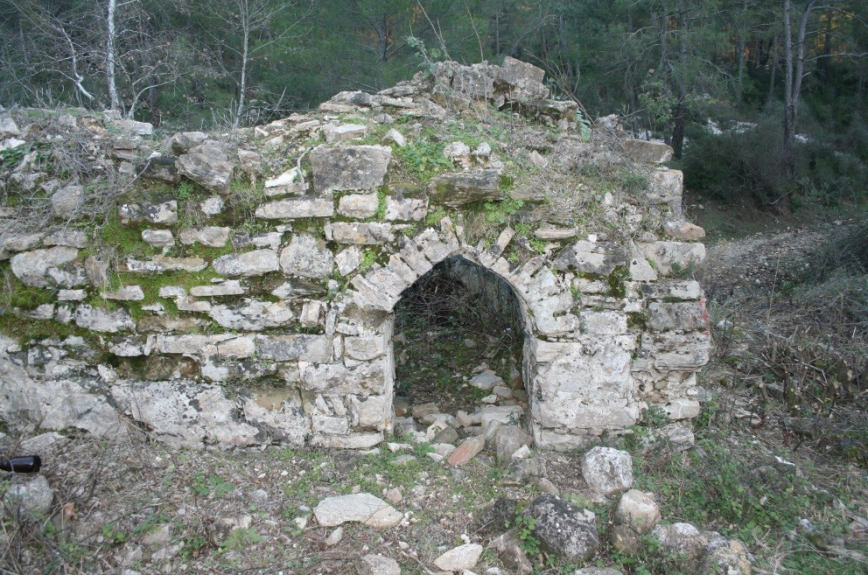
Foto. 12

Mevcut izlere bakılırsa, yapının batı cephesinin güney ucundaki sivri kemerli bir kapı ile (**Foto.11**) dahil olunan soyunmalık/soğukluk bölümü ile sıcaklığın, kubbeli birer mekândan ibaret olduğu anlaşılabilir³²; her iki mekânın da, geçmişte, kubbe yüklerini köşelerde lokalize eden ve tuğla sıralarını taklitle düzgün kesme taşlarla örülmüş trompları (**Foto.12**) günümüze *in-situ* olarak ulaşabilmiştir³³.

³² Her iki mekânın köşelerinde yer alan trompların varlığı, hakkında hiçbir görsel kaynak bulunmadığı halde, söz konusu kubbelerin, vaktiyle, sekizgen planlı birer kasnağa oturduğuna karine teşkil eder. Diğer taraftan, mekânları örten kubbelerin yüzeylerinde de, ışık sağlamak amacıyla, *filgözü* tabir olunan camların bulunduğu iddia edilebilir.

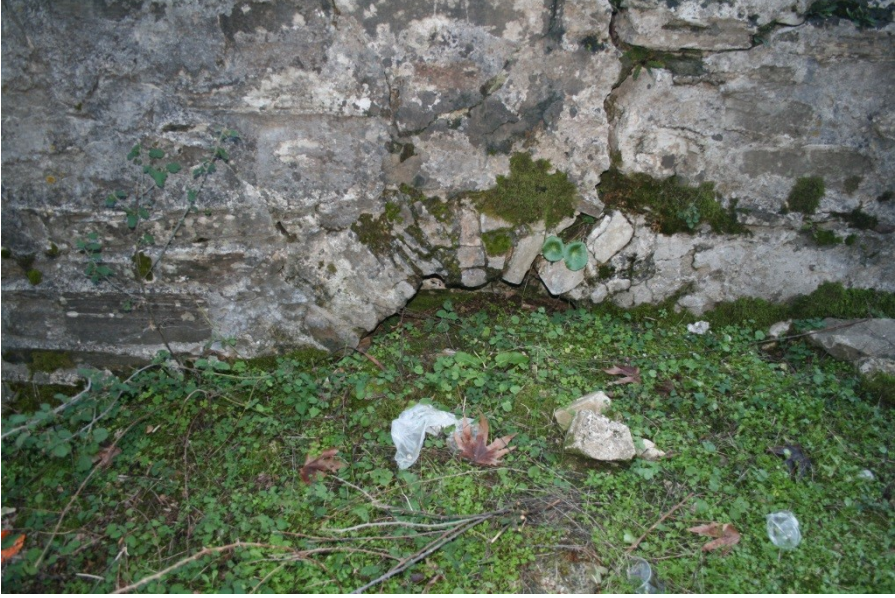
Foto. 14

³⁶ Sarnıcın doğu duvarında yer alan pencere şeklindeki küçük açıklığın (**Foto.14**) durumu, dere yatağına yakınlığı dolayısıyla, suyun, geçmişte bir ahşap kanalet vasıtasıyla sağlandığını akla getirmektedir. Bu bağlamda, arazinin eğiminden yararlanarak, dere yatağının üst kotundan sarnıca uzatılan bir ahşap boru yardımıyla, dere yatağının doğu kenarından taşıma su ile batı yöndeki hamam sarnıcının doldurulduğu düşünülebilir. Günümüze hiçbir iz kalmadığı halde, sarnıcın doğu kanadındaki soğuk su deposunun zemin kotundaki bir boru/kanal vasıtasıyla, batı kanattaki depoya da su tedarik edilmiş olduğu düşünülebilir. A.T.Yavuz'un, hamamın doğu kenarındaki dere yatağından yapıya su taşımak için kullanıldığını düşündüğü su kemerini tesbit edebilmek mümkün olamamıştır; bkzn: "The Baths...", s.92.
