Mevcut yapı cephelerinin ısı özelliklerinin nicel kızılötesi ısı görüntüleme yöntemi ile yerinde incelenmesi

In-situ inspection of thermal properties of the existing building facades by quantitative infrared thermography

Araştırma Makalesi / Research Article

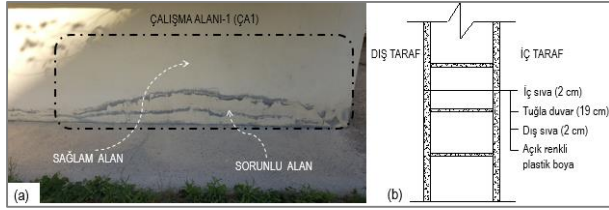
“ÇA1” diye kodlanan ilk çalışma alanı mevcut binanın batı cephesinde ve günün belli saatlerinde güneş ışınlarından doğrudan etkilenen bir bölgede yer almaktadır (Şekil 3). Bu bölgede yer alan yapı cephesi delikli tuğla duvar ve betonarme elemandan (kolon) oluşmaktadır. Tuğla duvar yüzeyinin belli bir kısmında problemlili/sorunlu alanlar görülmektedir (Şekil 3). Duvar yüzeyinin zemine yakın bölgelerinde rastlanan bu problemlili alanlar “ısı sorunlu alan/bölge” olarak

tanımlanmıştır (Şekil 3). Bu bölgede yer alan sağlam ve ıslıl sorunlu duvar yüzeyleri “Çalışma Alanı-1 (ÇA1)” kapsamında incelenmiştir.

Şekil 3. ÇA1 kodlu çalışma alanı için belirlenen duvarın; (a) dış görünüşü ve (b) kesiti / The existing building wall for the Study Area-1; (a) its view and (b) its section

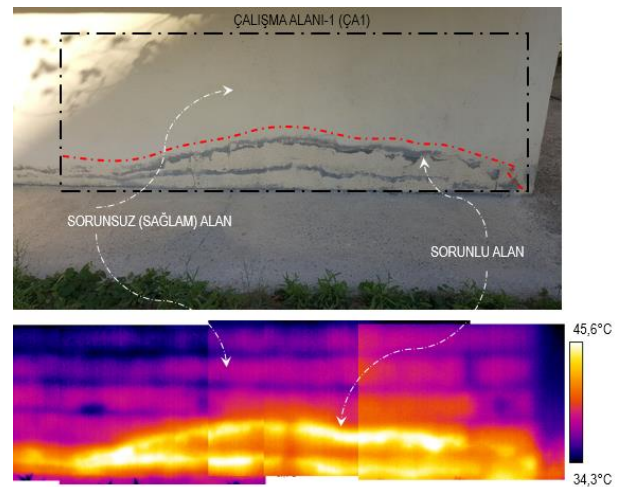
ÇA1 diye kodlanan çalışma alanının zemine yakın bölgesinde kusurlu/problemleri bir alan bulunmaktadır. Bu kusurlu alan Şekil 8’de “sorunlu alan” olarak gösterilmiştir. KÖİG ısı görüntüleme ile incelemeye başlamadan önce yapı duvarındaki bu sorunlu bölgenin patolojik durumu incelenmiş, kusurlu bölgenin oluşmasına sebebiyet veren durum araştırılmıştır. Yüzeylerde nem olup olmadığını kontrol etmek için DT 125G model yapı malzemesi nem ölçer (protimetre) cihazı kullanılmıştır. Çalışma bölgelerindeki sağlam ve sorunlu yüzeylerin farklı noktalarından protimetre ile ölçümler yapılmış ve nemlilik tespit edilmemiştir. Çalışma bölgeleri kurudur. Yapı fiziği kuralı gereği, problemleri bölgenin ıslanma-kuruma etkisine maruz kaldığı ve bu etkiyle yüzeyde pullanma şeklinde dökülmeler, sıva kabarcıkları oluştuğu düşünülmektedir. Bu ısı sorunlu alanın ısınma davranışını değerlendirmek için KÖİG yönteminden yararlanılmıştır. ÇA1 diye kodlanan çalışma bölgesindeki tuğla duvarın sağlam ve ısı sorunlu yüzeyinden alınan ısı görüntüleri kullanılarak oluşturulan ısı haritası Şekil 8’de verilmiştir. Bu ısı haritada kullanılan renk göstergesine bakıldığı zaman koyu renkten açık renge doğru gidildikçe sıcaklık verilerinin arttığı görülmektedir. Bu sonuca göre en fazla ısınmanın ısı sorunlu alanda olduğu anlaşılmaktadır (Şekil 8). Aynı çalışma bölgesindeki (ÇA1) duvar yüzeyinde yer alan sağlam tuğla duvar yüzeyin ise sorunlu alana göre daha az ısındığı anlaşılmaktadır. Ayrıca ısı haritada sağlam bölgedeki tuğla malzemeler ile derz birleşimlerinin de farklı ısınma özelliklerine sahip olduğu görülmektedir. Özellikle yatay derzlerin,

tuğla yüzeye göre daha soğuk olduğu tespit edilmiştir. ısı harita incelendiğinde sorunlu çalışma alanında nemlilik durumunun olmadığı görülmektedir. Bir yüzeyde nemlilik durumu varsa güneş ışınlarının etkisiyle sorunlu bölgelerde buharlaşma başlayacak ve bu alanda yüzey sıcaklığı dengeye gelinceye kadar ısı haritada koyu renk (soğuk) olarak kendini gösterecektir. Bu değerlendirmeyi literatürde verilen çalışmalar da desteklemektedir [20, 22, 24].

Şekil 8. ÇA1 kodlu çalışma bölgesinden saat 18:00’de alınan ısı görüntüleri: dış ortam sıcaklığı 28,4 °C ve bağıl nemi % 70 / Thermal images of the study area that was coded as CA1 at 18:00 p.m: outside ambient temperature 28,4 °C and relative humidity 70%

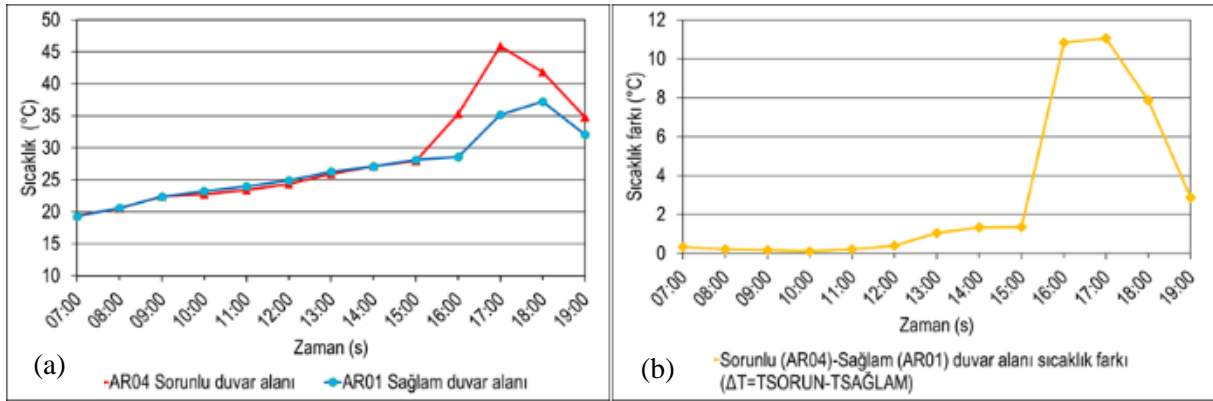
Şekil 9. ÇA1 diye kodlanan bölgede; (a) tuğla duvardaki sağlam ve sorunlu alanın zaman karşı sıcaklık değişimleri, (b) sorunlu (T_{SORUN}) ve sağlam ($T_{SAĞLAM}$) bölge arasındaki sıcaklık farkı (ΔT) / The study area has coded as CA1; (a) temperature changes of the sound and defect areas in the brick wall by time, (b) temperature difference (ΔT) between the sound (T_{SOUND}) and defect area (T_{DEFECT}).

duvarın sağlam ve sorunlu alanının zamana karşı sıcaklık değişimini gösteren bir grafik oluşturulmuştur (Şekil 9). Çalışma süresince sağlam ve sorunlu alanlardan elde edilen saatlik yüzey sıcaklık verileri Şekil 9a'da gösterilmiştir. Bu verilere bakıldığı zaman başlangıçta sağlam ve sorunlu alan yüzey sıcaklıkları nerdeyse aynı değerlerde ilerlerken; güneş ışınlarının yoğun olarak yansıdığı saat dilimleri (16:00-19:00) arasında sorunlu duvar yüzey sıcaklığı sağlam duvar yüzey sıcaklığına geçmiştir (Şekil 9a). Sağlam ve sorunlu alanlar arasındaki sıcaklık farkı (ΔT) her bir çalışma saati için ayrı ayrı hesaplanmış ve bu veriler Şekil 9b'deki grafikte gösterilmiştir. Bu grafiğe göre saat 07:00 ile 11:00 arasında yüzeylerdeki sıcaklık benzerdir. Saat 12:00 de yüzeylere güneş ışınlarının etkisi artmaya başlamış ve bu durum grafikte sıcaklık farkı artışı olarak görülmüştür. 12:00 ile 15:00 saatleri arasında sıcaklık farkında artış devam etmiş, bu artış 16:00-17:00 saatleri arasında yaklaşık $9 \text{ } ^\circ\text{C}$ olarak maksimum noktaya ulaşmıştır. Daha sonra yüzeyde güneş ışınlarının etkisinin azalması ile birlikte yüzey sıcaklık farkında düşüş görülmüştür. (Şekil 9).

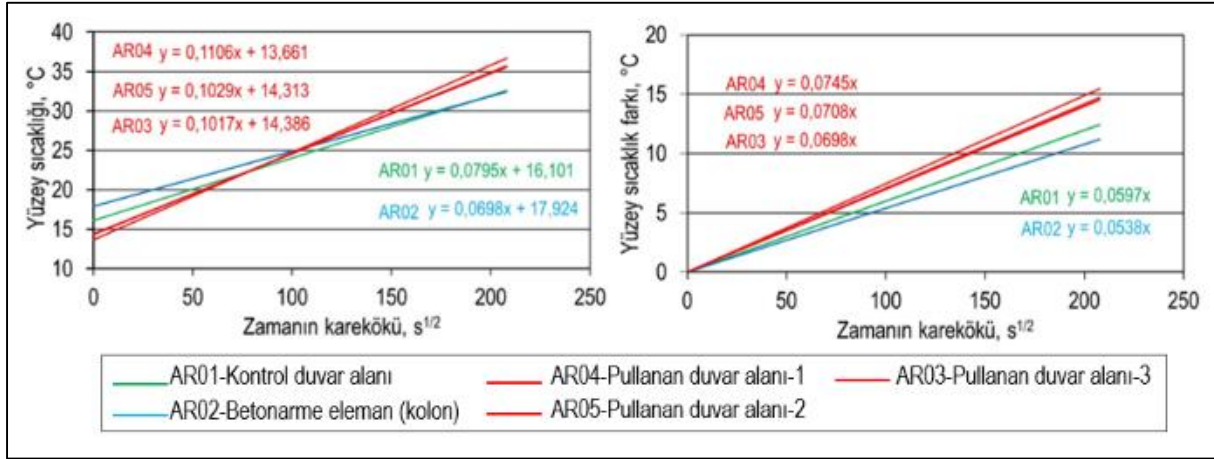
ÇA1 kodlu çalışma bölgesinde yer alan tuğla duvar ve betonarme eleman (kolon) yüzeyleri için ısınma hızı (R_w) grafikleri oluşturulmuştur (Şekil 10). Yüzeylerdeki sıcaklık artışını gösteren ısınma hızı eğrileri tuğla duvar (sağlam ve sorunlu bölgesi) ve betonarme kolon üzerindeki yüzey sıcaklık artışlarını vermektedir (Şekil 10). Sağlam/sorunsuz tuğla duvar yüzeyin ısınma hızı ($R_{wsağlam}$) $0,0795 \text{ } ^\circ\text{C s}^{-1/2}$ olarak belirlenmiştir. Aynı özelliklere sahip duvar yüzeyindeki pullanmış yani sorunlu alanın farklı bölgelerinde ısınma hızları (R_{wsorun}) $0,1106-0,1017 \text{ } ^\circ\text{C s}^{-1/2}$ aralığında

bulunmuştur. Kolon yüzeyine ait ısınma hızı ise $0,0698 \text{ } ^\circ\text{C s}^{-1/2}$ olarak elde edilmiştir. Bu verilere göre en hızlı ısınan yüzey sorunlu bölgedir. Aynı bölgede yer alan tuğla duvarın sağlam alanı kontrol alan olarak belirlenmiştir. Sorunlu duvar yüzeyinin ısınma hızının, kontrol duvar yüzeyinin ısınma hızına oranı ($R_{wsorun} / R_{wkontrol}$) Şekil 11'de verilmiştir. Bu grafikte verilen değerlere bakıldığı zaman tuğla duvar yüzeyindeki ısı sorunlu alanın, aynı bölgedeki sağlam yüzey alanına göre yaklaşık 1,4 kat daha fazla ısındığı anlaşılmaktadır.

Şekil 10. Güneş ışınlarından doğrudan etkilenen, ÇA1 kodlu bölgede yer alan sağlam-sorunlu tuğla duvar ve betonarme eleman yüzey sıcaklığının zamana karşı artışını gösteren ısınma hızı grafikleri / The graphs of the rate of warming up of the brick wall surface both sound and defect area and column surface on the study area as coded CA1 which has affected by sun radiation directly.

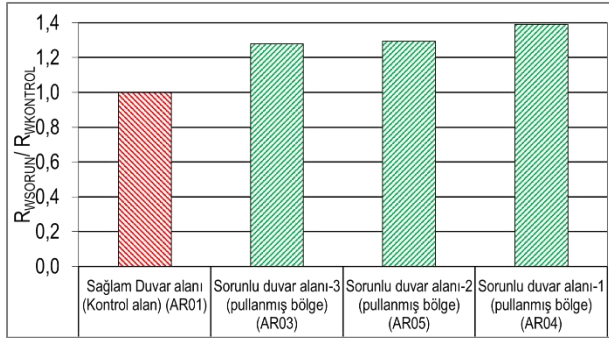
Şekil 11. ÇA1 kodlu bölgede bulunan sorunlu duvar yüzeyi ısınma hızının (R_{wsorun}), kontrol/sağlam duvar yüzeyi ısınma hızına ($R_{wkontrol}$) oranı ($R_{wsorun}/R_{wkontrol}$) / The ratio ($R_{wdefect}/R_{wreference}$) of the rate of warming up of the wall surface defect area ($R_{wdefect}$) to reference area ($R_{wreference}$) in the study area-1 namely CA1.

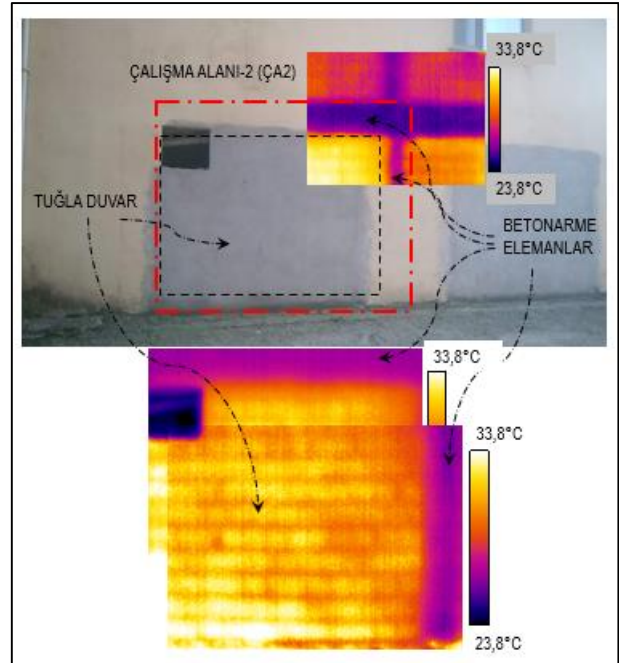
ÇA2 kodlu çalışma bölgesine ait oluşturulan ısı harita Şekil 12'de verilmiştir. Bu ısı harita incelendiğinde tuğla duvar yüzeyinin betonarme (kiriş-kolon) yüzeylere göre daha sıcak olduğu anlaşılmaktadır (Şekil 12). Bu değerlendirmeyi nicel ısı parametrelerle de doğrulamak için ÇA2 kodlu bölgede yer alan tuğla duvar ve betonarme elemanlar (kiriş-kolon) yüzey sıcaklık verileri ile yüzey sıcaklık farkı verilerinin zamana karşı ısınma hızı grafikleri oluşturulmuştur. Isınma hızı grafikleri Şekil 13'de verilmiştir. Bu grafiklere göre ÇA2 kodlu çalışma bölgesinde yer alan tuğla duvar yüzeyin ısınma hızları (RW) 0,0516-0,0507 °C s^{-1/2} aralığında; aynı bölgedeki betonarme elemanlara ait ısınma hızları ise 0,0351-0,0323 °C s^{-1/2} aralığında belirlenmiştir. Bu verilere göre en hızlı ısınan yüzey tuğla duvar bölgeleridir. Betonarme elemanların ısınma hızları tuğla duvarlara göre daha düşüktür (Şekil 13). Bu sonuç, yüksek termal kütleyle sahip betonarme elemanın, kendisinden daha düşük termal kütleyle sahip tuğla

elemandan daha yavaş ısınıp soğuyacağı bilgisi ile uyumludur.

Şekil 12. ÇA2 kodlu bölgeden saat 18:00'de alınan ısı görüntüleri: dış ortam sıcaklığı 28,4 °C ve dış ortam bağıl nemi %70 / The thermal images have taken in the study area-2 namely CA2 at 18:00 p.m: outside ambient temperature 28,4 °C and relative humidity 70%
