TARİHİ YAPILARIN YENİDEN İŞLEVLENDİRİLMESİ: HAYRİYE HANIM KONAĞI ÖRNEĞİ

REFUNCTIONING OF HISTORICAL BUILDINGS: HAYRİYE HANIM'S HOUSE EXAMPLE

5.1.1. SÜLEYMANİYE, 494 ADA, 28 PARSEL

5.2. Yapının Restorasyon Sonrası İncelemesi

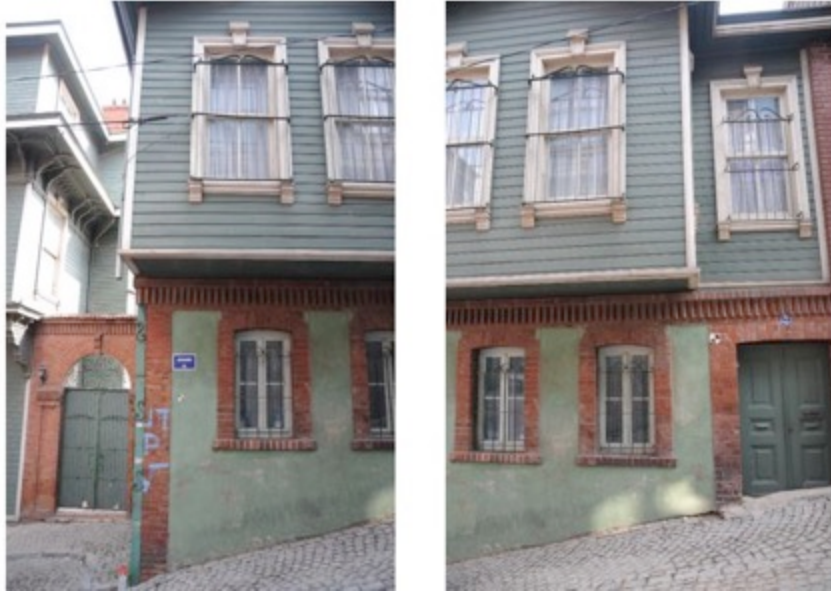
Şekil 7: Güney batı cephesi 2008 (İstanbul Yenileme Alanı K.T.V.K.K, Arşivi, 2015)

Güney batı cephesi zemin katta, tuğla silmeye kadar sıvalıdır. Mutfaktan bu cepheye açılan iki ahşap pencerenin denizlik ve söveleri tuğladır. Ahşap ve tuğla silmelerle cepheye hareket kazandırılmıştır. Birinci katta cephe ahşap kaplamadır. Bu cephede bir cumba yer almaktadır. Cumbada demir parmaklıklı giyotin pencereler bulunmaktadır. (Şekil 7).

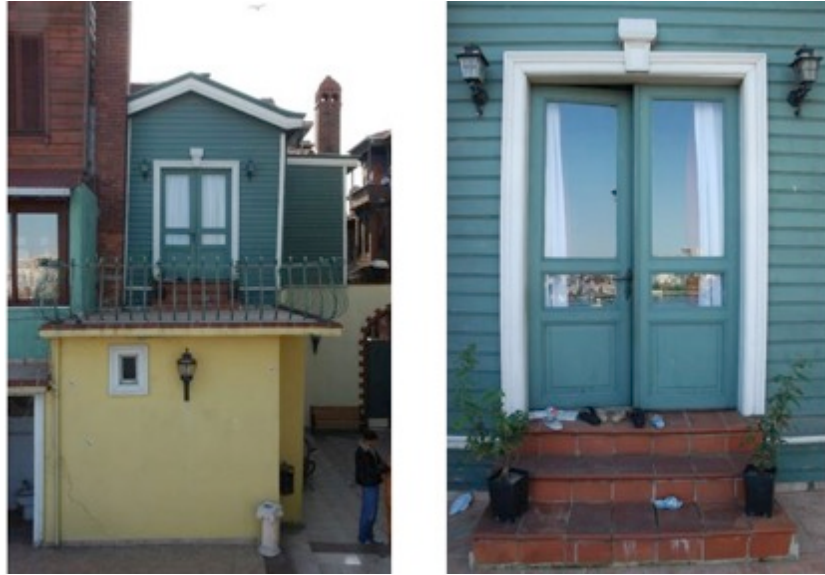
Şekil 8: Kuzey doğu cephesi 2008 (İstanbul Yenileme Alanı K.T.V.K.K, Arşivi, 2015)

Kuzey doğu cephesi'nin zemin kat hizası sıvalıdır. Birinci katta ise ahşap kaplama mevcut olup, odadan terasa açılan ahşap kapı bulunmaktadır. Odadan terasa üç basamakla inilmektedir. (Şekil 8).

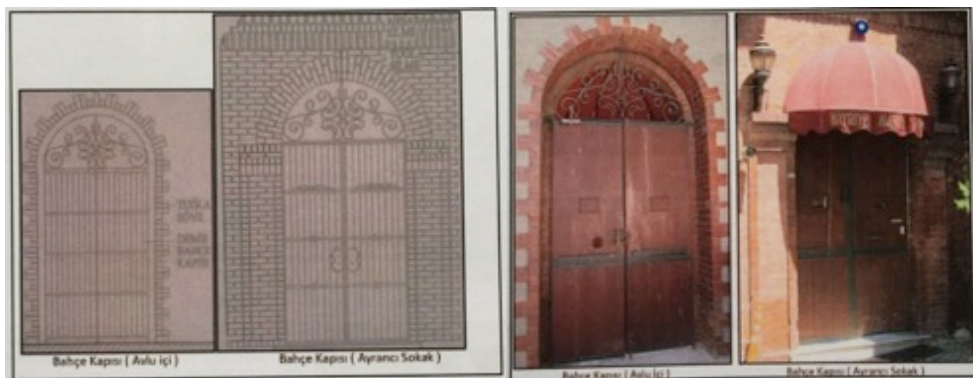
Şekil 13: İşlev değişikliği sonrası bahçe kapısı (İstanbul Yenileme Alanı K.T.V.K.K, Arşivi, 2015)

Bahçe Kapısı Şekil 13’de görüldüğü üzere bahçe kapısı üzerindeki süslemeler onaylı restorasyon projesine uygun olmasına rağmen, kapı kanadında kullanılan malzeme farklıdır.

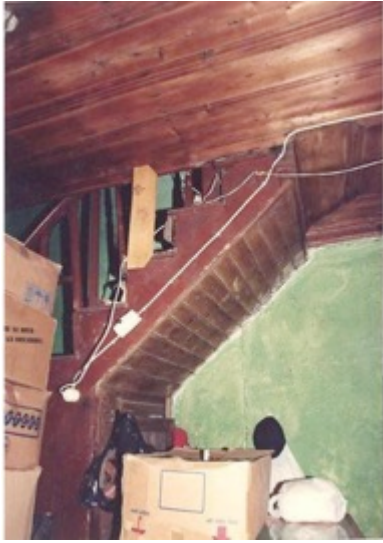
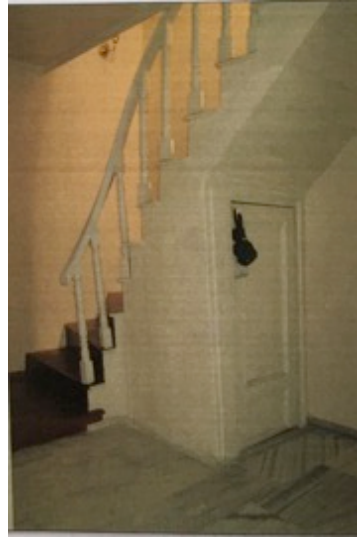
Şekil 14: İşlev değişikliği öncesi ve sonrası (İstanbul Yenileme Alanı K.T.V.K.K, Arşivi, 2015)

Z01 HOL : Tavanlar ahşap kaplama, duvarlar sıva olarak onaylı restorasyon projesine uygun malzemeler kullanılarak yapılmıştır. Z01'deki döşeme kaplaması projedekinin aksine mermer olarak yapılmıştır. Tavan süslemeleri, projedeki tavan planlarına uygun olarak applike edilmiştir.

Giriş holündeki merdiven restorasyon projesine uygun değildir ancak proje müellifinin 24.07.2017 tarihli yazısı ve elindeki kat planlarında “Giriş holünde yer alan ve üst kata çıkan ahşap merdivenin mevcut haliyle korunmasının, binanın kültür varlığını etkilemeyeceği, aksine özgün merdiven korunacağı için olumlu olacağı görüşünde oldukları” belirtilmiştir. (Şekil 14).

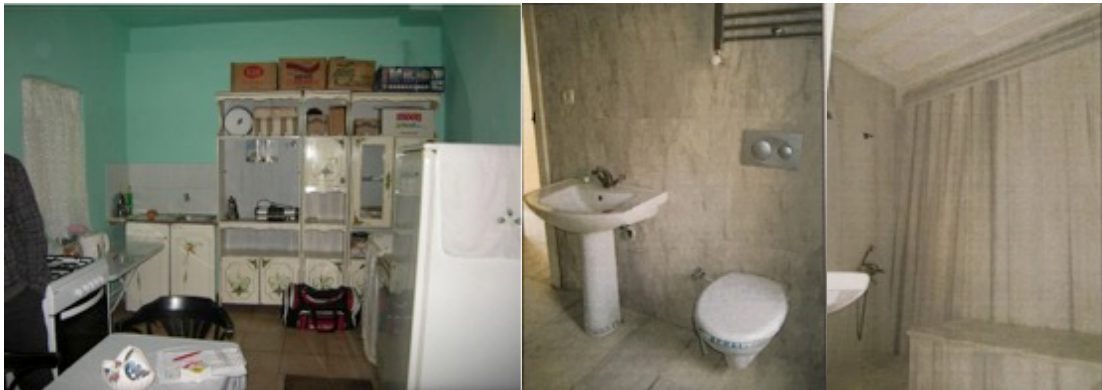
Şekil 15: İşlev değişikliği öncesi ve sonrası (İstanbul Yenileme Alanı K.T.V.K.K, Arşivi, 2015)

Z02 WC-DUŞ (Islak Mekan): Eskiden mutfağın yer aldığı alan işlev değişikliği sonrasında wc ye dönüştürülmüştür buda yapının özgün şemasını bozmaktadır. Döşeme ve duvar seramik kaplama, tavan ahşap olarak kaplanmıştır. Ancak mekanda bulunan vitrifiye elemanlar projesine uygun olarak yerleştirilmemiştir. (Şekil 15).

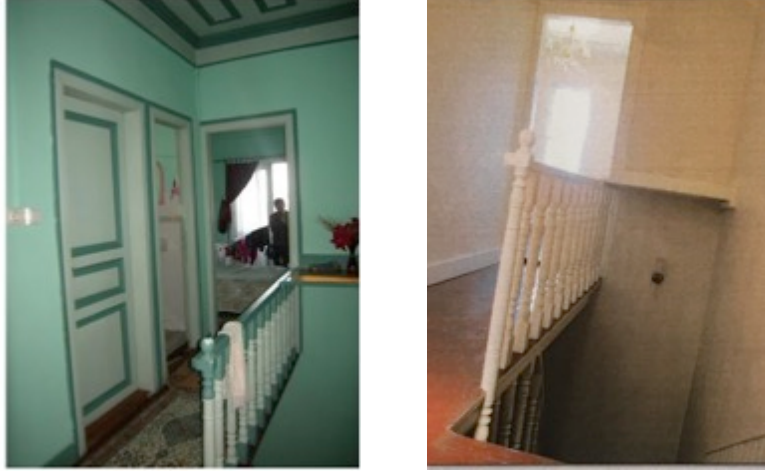
Şekil 16: İşlev değişikliği öncesi ve sonrası (İstanbul Yenileme Alanı K.T.V.K.K, Arşivi, 2015)

101 HOL: Döşeme ve tavanlar ahşap kaplama, duvarlar sıva olarak onaylı restorasyon projesine uygun malzemeler kullanılarak yapılmıştır. Tavan süslemeleri, projedeki tavan planlarına uygun olarak applike edilmiştir. (Şekil 16).

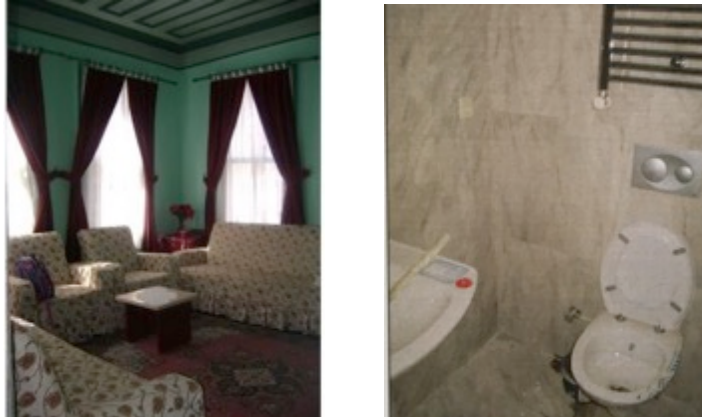
Şekil 17: İşlev değişikliği öncesi ve sonrası (İstanbul Yenileme Alanı K.T.V.K.K, Arşivi, 2015)

103 WC-DUŞ (Islak Mekan): Eskiden salon olarak kullanılan bu bölüm işlev değişikliği sonrasında yatak odasına dönüştürülerek içerisine sonradan ilave edilen wc yapının özgün plan şemasını bozmaktadır. Döşeme ve duvar kaplamaları ve tavan onaylı projesine uygun olarak uygulanmıştır. Döşeme ve duvarda seramik kaplama, tavanda sıva olarak uygulanmıştır. Ancak mekanda bulunan vitrifiye elemanları projesine uygun olarak yerleştirilmemiş, sonradan ilave edildiği için, tavan düşük yapılmıştır. (Şekil 17).

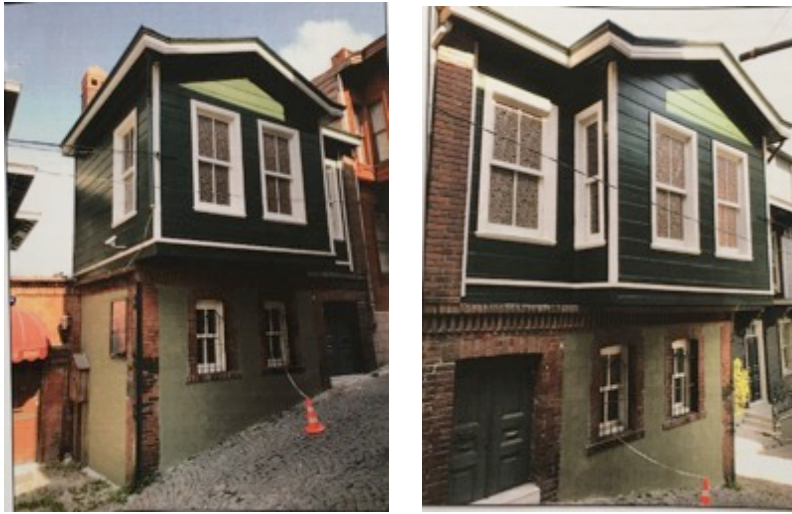
Şekil 18: İşlev değişikliği sonrası (İstanbul Yenileme Alanı K.T.V.K.K, Arşivi, 2015)

Yapının kuzey doğu cephesinde bulunan teras restorasyonda kaldırılmıştır. İmalat ve tadilatlar, daha ziyade malzeme (cephe kaplamalarının) değiştirilmesi şeklinde olduğundan, alan büyümesi veya alan küçülmesi, döşeme kotlarının arttırılması veya eksiltilmesi şeklinde bazı müdahalede bulunulmuştur ve onaylı restorasyon projesi baz alınarak yapılmış olduğundan, kontur gabaride, onaylı projeye aykırı olarak yapılan herhangi bir müdahale yoktur. Binanın çatısı ve Onaylı projesinde bulunan baca yerinde yapılmıştır (Şekil 18).

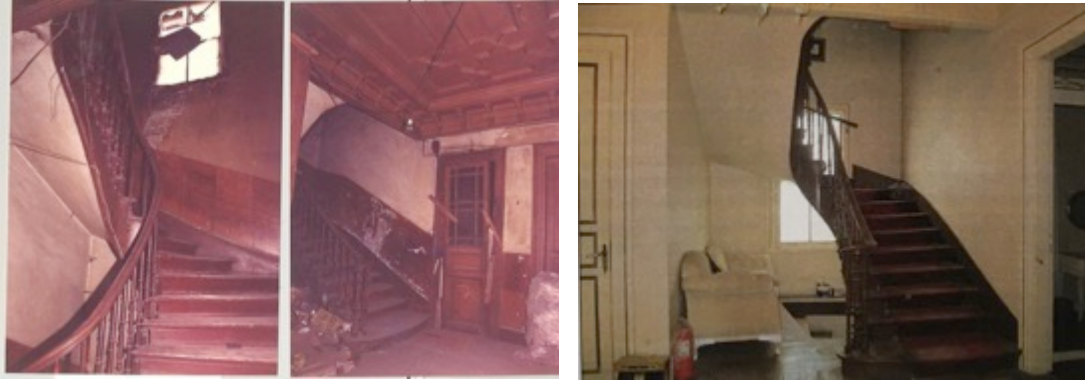
Şekil 19: İşlev değişikliği öncesi ve sonrası (İstanbul Yenileme Alanı K.T.V.K.K, Arşivi, 2015)

Z06 LOBY ve BEKLEME SALONU : Ahşap merdiven onaylı restorasyon projesine uygun olarak korunmuştur. (Şekil 19). Projede Z03 Banyo mekanına eklenmiş olan banyo Z02 oda mekanına açılmayarak lobiye açılmış, eski tarihi elemanlar korunmuştur. Binanın avluya çıkış yapan kapısının bulunduğu hol, otelin girişi (resepsiyon) olarak tasarlanmıştır. (Şekil 20). Girişte sağdaki kapı rölöve projesinde mevcut olduğu için korunmuş ancak aynı kapı onaylı restorasyon projesinde bulunmamaktadır. Lobide bulunan ara bölme duvar ve kapı geçişi onaylı restorasyon projesinde bulunmamaktadır ancak rölöve projesinde olduğu için mevcut durum korunmuştur.

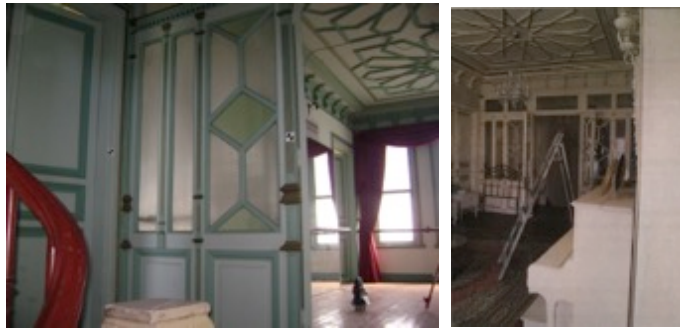
Şekil 21: İşlev değişikliği öncesi ve sonrası (İstanbul Yenileme Alanı K.T.V.K.K, Arşivi, 2015)

106 HOL:Tavanlar ahşap kaplama, duvarlar sıva ve döşemeler ahşap kaplama olarak onaylı restorasyon projesine uygun malzemeler kullanılarak yapılmıştır. Hol ile merdiven holünü bağlayan ahşap giriş kapısı ve doğramalar orijinaline uygun olarak korunmuştur (Şekil 21).

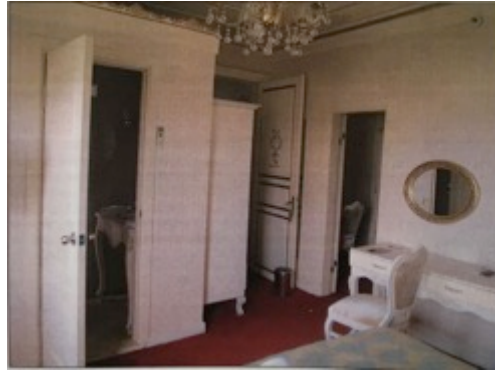
Şekil 23: İşlev değişikliği sonrası (İstanbul Yenileme Alanı K.T.V.K.K, Arşivi, 2015)

202 ODA- 203 BANYO - 204 ODA: Tavanlar ahşap kaplama, duvarlar sıva ve döşeme ahşap kaplama üzeri halı olmak üzere onaylı restorasyon projesine uygun malzemeler kullanılarak yapılmıştır. Banyo projesinden ayrı olarak, oda içerisine doğru büyütülmüştür. Banyonun tavan yüksekliği mevcut oda yüksekliğinden düşük olduğu için odanın tavan kaplamalarına bir zarar vermemiştir. 104 poz numaralı odada bulunan ve hole açılan kapı yerinde yapılmamış, duvar olarak örülmüştür (Şekil 23).

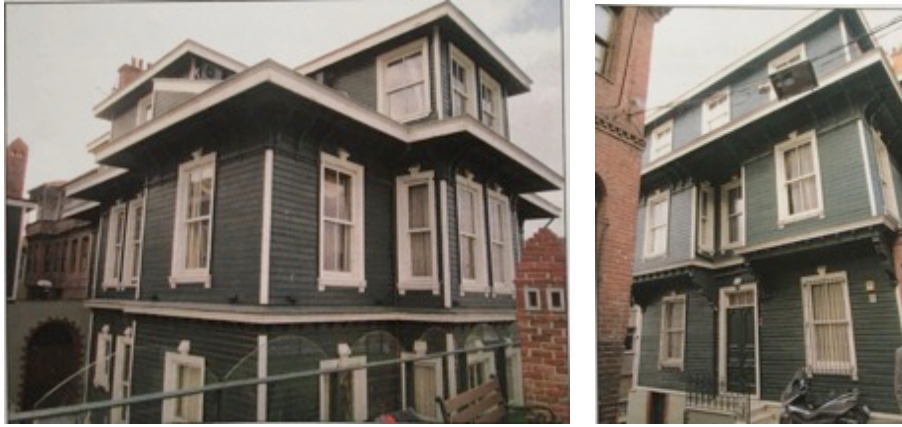
Şekil 24: İşlev değişikliği sonrası (İstanbul Yenileme Alanı K.T.V.K.K, Arşivi, 2015)

İmalat ve tadilatlar dahilinde alan büyümesi veya alan küçülmesi, döşeme kotlarının artırılması veya eksilmesi şeklinde herhangi bir müdahalede bulunulmamış ve onaylı restorasyon projesi baz alınarak yapılmış olduğundan, kontur gabaride, onaylı projeye aykırı olarak yapılan herhangi bir müdahale yoktur. Binanın çatısı ve onaylı restorasyon projesinde bulunan baca yerinde yapılmıştır. (Şekil 24).
