Orman Yollarında Puanlandırma Yöntemiyle Yol Kalite Sınıflarının Belirlenmesi: Karanlıkdere Örneği

Determination of Quality Classes of Forest Roads by the Point Method: Karanlıkdere Sample

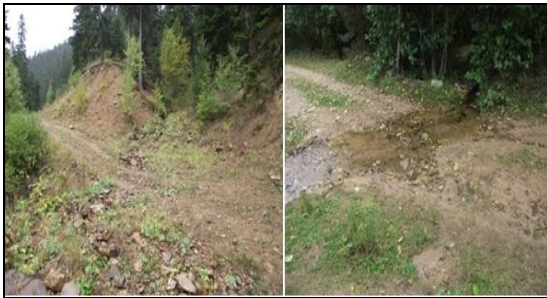
Şekil 3. Yol platformunda bozulmalar

Orman yollarının yapım ve bakımında en önemli konulardan birisi, orman yolu yüzeyinde biriken yağmur sularının drene edilme problemidir. Ryan et. al. (2004) iyi drenaja sahip olmayan bir orman yolunun çevreye her an sediment sağladığını, drenajı iyi olan orman yolunun ise çevreye verdiği zararın en düşük seviyede olduğunu ifade etmiştir. Çalışmaya konu olan 27 ve 28 kod numaralı orman yollarının bazı bölümlerinde sel sularının taşması, sanat yapısı eksikliği gibi nedenlerden kaynaklanan yol platformunda bozulmalar gözlemlenmiştir. Şekil 3'de yol platformunda bozulmalar gösterilmiştir.

Yol platformu üzerinde biriken suların Tunay ve Melemez (2004) tarafından da ifade edildiği gibi yol kenarındaki hendek eksikliğinden, mevcut hendeklerin dolu olmasından veya ihtiyaç duyulan yerlerde uygun sanat yapısının bulunmamasından kaynaklanmış olabileceği düşünülmüştür.

Yolun ömrüne göre belirlenecek periyodik aralıklarla ya da yoğun yağışlar sonrasında yol bakım çalışmalarının yapılması ile yollardaki bu olumsuz durumun önüne geçilmesi mümkün olabilecektir. Uygun şekilde yapılan yol yapım ve bakım çalışmalarının hem ormancılık faaliyetlerinin gerçekleştirilmesinde zaman tasarrufu sağladığı, hem de araç bakım masraflarının azalması sonucu uzun vadede ekonomik kazanç sağlanacağı belirtilmiştir (VDF, 2002).

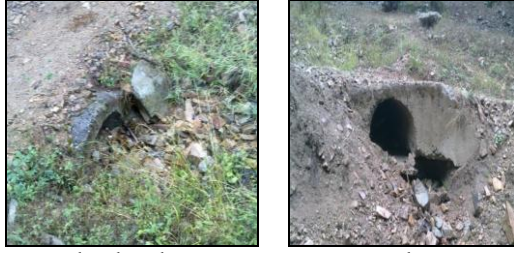
İncelenen orman yollarının üzerinde sanat yapısı olarak sadece büz ve menfezler bulunmaktadır. Yapılan incelemelerde IV. kalite sınıfında olduğu belirlenen 21, 25 ve 28 kod numaralı orman yolları üzerindeki sanat yapılarının yetersiz olduğu ve bazılarında derelerden gelen materyaller sonucu tıkanmalar, basınç ya da kayma nedeniyle kırılma/deformasyonlar meydana geldiği tespit edilmiştir. Şekil 4'de sanat yapılarındaki bozulmalar gösterilmiştir.

Büzlerde tıkanma

Kırılma

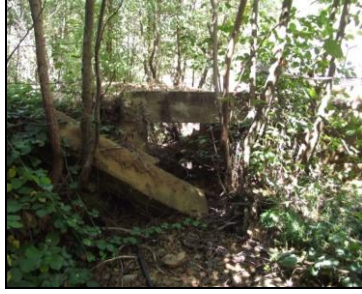
Menfezlerde kırılma

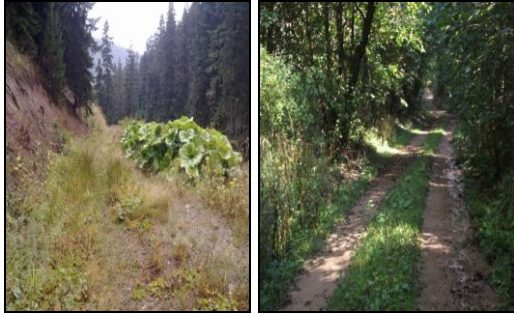
Şekil 5. Yol platformlarındaki bitkiler

Yapılan incelemede; 21, 27 ve 28 kod nolu orman yollarında platform üzerinde bitki yetiştiği gözlemlenmiştir. Bu durum; yağış sularının yol yüzeyinden uzaklaşmasını geciktirmiş, tekerlek izi oluşmasına, araç geçişlerinin zorlaşmasına ve yolda bozulmaların meydana gelmesine neden olmuştur. Şekil 5'de yol platformlarındaki bitkiler gösterilmiştir.

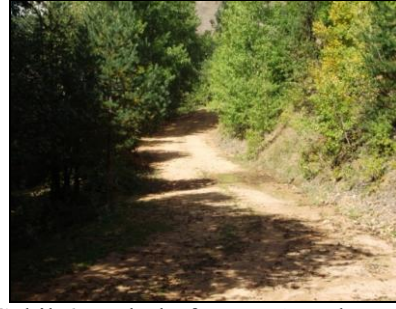
Şekil 6. Yol platformunda gölge etkisi

21 ve 28 kod nolu orman yollarında yol kenarındaki ağaçların yol platformuna çok yakın olması nedeniyle yol platformuna büyük oranda gölge yaparlar. Bu durum yolun güneş ışığı almasını zorlaştırmakta ve yol platformu üzerinde biriken yağış sularının kuruma süresinin uzamasına neden olmaktadır. Bu da yol platformunun bozulmasına, ıslak yolda araç geçişleri sonucu tekerlek izi gibi bozuklukların oluşmasına ve yolların kalitesinin düşmesine neden olmuştur (Şekil 6).

Menemencioğlu ve Buğday (2010) yol yüzeyine düşen yağmur sularının kısa sürede uzaklaştırılması ve yolun daha fazla güneş ışığı almasını sağlamak amacıyla, yol kenarında bulunan ve çok gölge yapan ağaçların kesilmesinin uygun olacağını vurgulamışlardır.

Bu da kullanıldığı yer için yetersiz ya da yanlış olan sanat yapılarının görevlerini tam olarak yerine getirememesi ya da çabuk zarar görmeleri durumlarını ortaya çıkarmıştır. Yolların inşası sırasında yolların her iki yanında bulunan ve yollar üzerine gölge etkisi yaparak güneş almasını önleyen ağaçlar kesilmelidir.
