Volume 5 Issue 1, March 2021

**OSMANLI SU MEDENİYETİNİN BİR TEMSİLCİSİ: ALDANZADE HACI
OSMAN ÇEŞMESİ VE ONARIMI**

*A Representative of the Ottoman Water Civilization: Aldanzade Hacı Osman Fountain and
Its Repair*

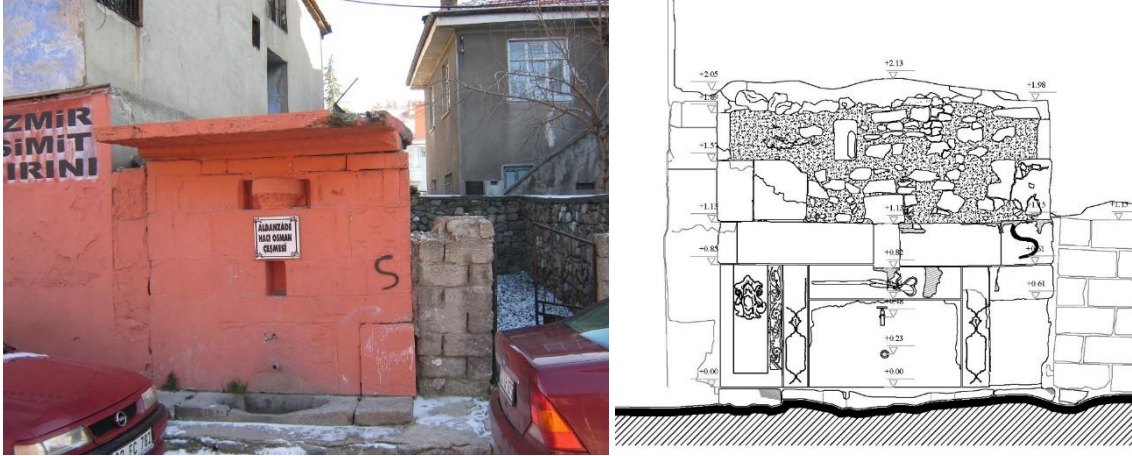
Günümüzdeki haliyle +1.15 m. kotundan itibaren yıkık durumda olan yapının kitabesi bulunmamaktadır. Yerden 21 cm. yüksekte bulunan ve lüle görevi gören demir boru aynalığın merkezine konumlandırılmıştır. Cephede bulunan düzgün kesme taş malzeme üzerine kazıma tekniğiyle işlenen süsleme programı, sonraki dönemlerde yapılan boya/badana sebebiyle net okunamamakta; ancak taş yüzeyinden estampajla elde edilen verilerden ve yapıya ait eski fotoğraflardan bu bölümlerde bitkisel ve geometrik bir süsleme programının uygulandığı anlaşılmaktadır. Yapının musluk taşının hemen üzerinde yer alan tas nişi yaklaşık 15 cm. derinliğindedir. Yapıya ait eski fotoğraflardan tas nişinin üzerinde dikdörtgen bir nişin olduğu ve bu nişin içerisinde devşirme olması muhtemel bir sütun başlığının bulunduğu anlaşılmaktadır. Yine fotoğraflardan elde edilen bilgiler doğrultusunda bu sütun başlığının boyun kısmına rölyef tekniğinde palmet motifinin işlendiği anlaşılmaktadır.

Şekil 3. Aldanzade Hacı Osman Çeşmesi kuzeybatı cephesi ve rölöve çizimi

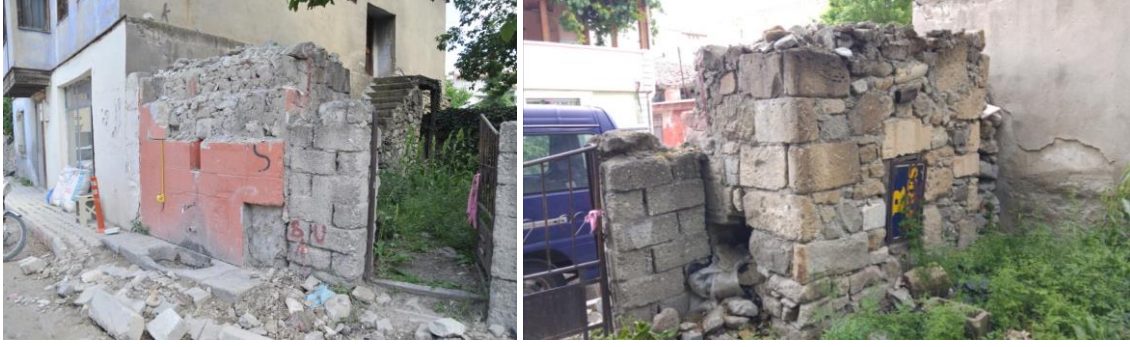
Kuzeydoğu cephesi üzerinde büyük bir oyuk, malzeme kaybı olan bir alan mevcuttur. Yapıya strüktürel ve malzeme olarak zarar veren bu deformasyonun, Andık Deresi’nden gelen doğal suyun yerine şebeke suyunun kullanımına geçilmesi sırasında tesisat borusunun geçirilebilmesi için yapılan çalışmanın sonucu olduğu açıkça gözlemlenebilmektedir (Şekil 5).

Güneybatı/arka cephede, su haznesinin/deposunun ahşap çerçevesi, kanadında metal malzeme kullanılan kapağı göze çarpmaktadır. Bunun yanı sıra, yapının köşelerinde kullanılan, moloz taşlara göre büyük ölçekli, düzgün kesme taşlar dikkati çekmektedir (Şekil 5).

Şekil 5. Aldanzade Hacı Osman Çeşmesi kuzeybatı ve güneydoğu cepheleri görselleri

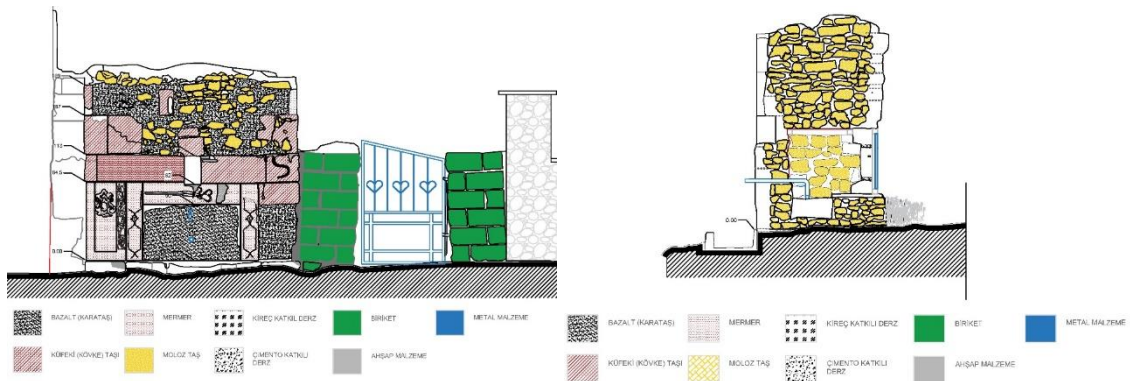
Yapının (taş) yığma sistemle inşa edildiği görülmektedir. Genel bir değerlendirme yapıldığında, kuzeybatı cephesinin tamamı ve güneybatı cephesinin köşeleri, bir anlamda yapının cephe veren bölümleri, düzgün kesme taşlarla örülmüştür. Yapının iç kısımların da ise moloz taş kullanılmıştır (Şekil 6).

Şekil 6. Aldanzade Hacı Osman Çeşmesi malzeme analizi kuzeybatı cephesi ve B-B kesiti

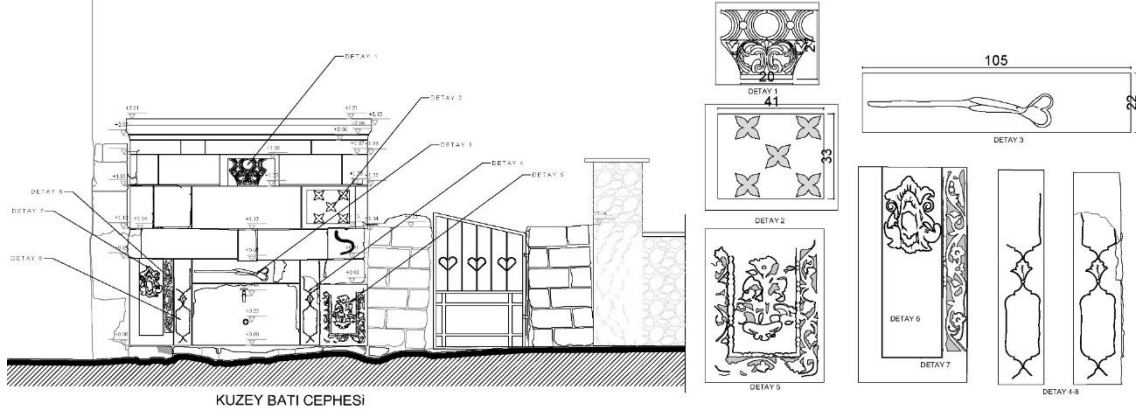
Yaşanan kazadan sonra kuzeybatı cephesindeki bir takım bezemeli taşlar yerlerinden çıkmış, bu taşlar esnafın katkılarıyla yıkım sırasında toplanmış ve mahalle muhtarının haber iletmesi ile Isparta Müze Müdürlüğü’nce teslim alınmıştır. Mevcut durumda; cephede mermer taşlar üzerinde bitkisel formlara sahip oyma bezemelerin olduğu görülmüştür. Müze tarafından alınan, cephe kaplaması olarak kullanılan bazı taşlarda da bezemeler bulunmaktadır (Şekil 7).

Şekil 7. Aldanzade Hacı Osman Çeşmesi kuzeybatı cephesi restitüsyon projesi ve detayları

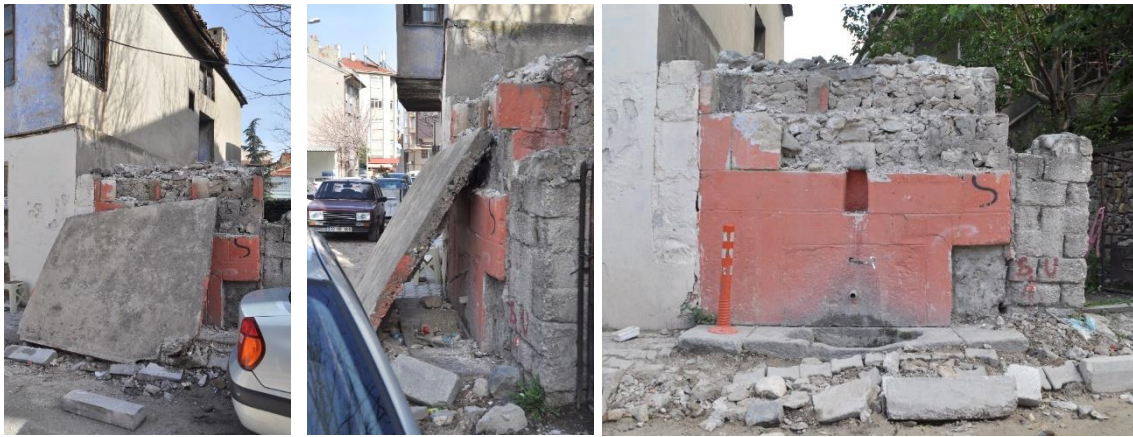
Yapıda kabaca üç ana bozulma şeklinden söz edilebilir. Birincisi, süreç içerisinde yapıda çevresel etkiler sonucu meydana gelen daha çok malzemede gözlemlenen bozulmalar, İkincisi bozulmalara karşı yapılan yanlış müdahaleler, Üçüncüsü de yakın zamanda meydana gelen kazadır. Projede her üç bozulmaya yönelik öneriler getirilmiştir (Şekil 8).

Şekil 8. Aldanzade Hacı Osman Çeşmesi kaza sonrası durumu

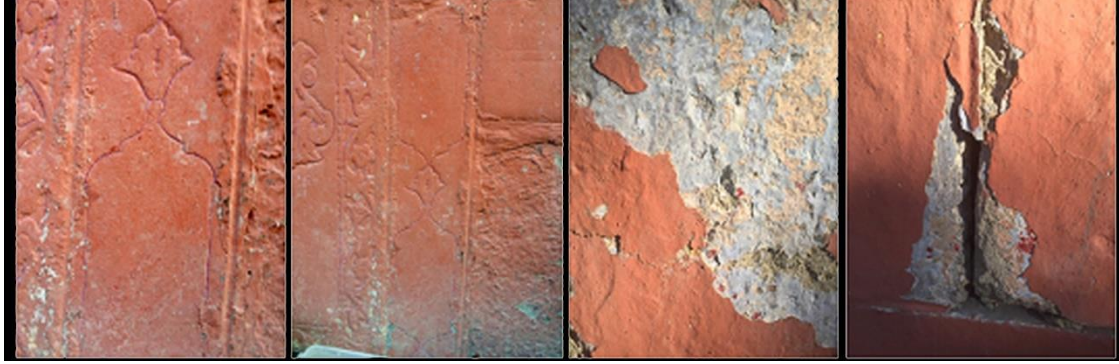
Yanlış uygulama kaynaklı bozulmalara, yapılan basit onarımlarda kullanılan çimento esaslı harç malzeme ve çeşme yapısının farklı zamanlarda farklı renklere boyanması örnekleri verilebilir. Bu uygulama kullanılan taş malzemelerin yapısal ve kimyasal anlamda zarar görmesine, kütle estetiğinin bozulmasına, yapının yüksek özgünlük oranını yitirmesine neden olmuştur. Kuzeybatı

cephedeki bezemeli taşlarının üzerine uygulanan kalın tabaka boya, kabartma bezemelerin algılana bilirliliğini büyük ölçüde kaybettirmiştir (Şekil 9).

Şekil 9. Aldanzade Hacı Osman Çeşmesi bezemeli taşlar üzerindeki boya katmanları

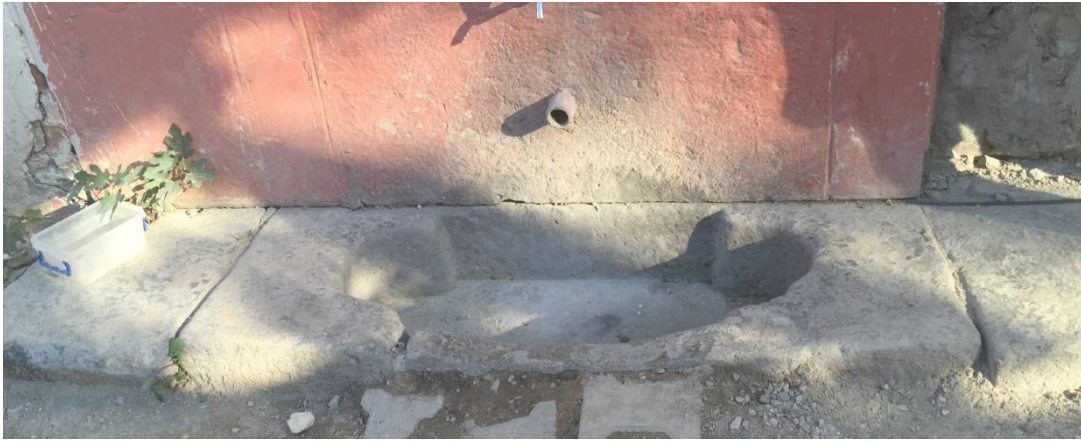
Sokak cephesinde boyaya maruz kalmayan yapı elemanları tekne taşı ve yanlarda bulunan seki taşlarıdır. Bu elemanlarda zamanla malzeme deformasyonları oluşmuştur. “Malzeme kaybı”, “deformasyon” ve “oyuklanma” başta olmak üzere, sokak kenarında bulunan yapıda, egzoz ve nemin etkisi ile “kirlenme” meydana gelmiştir (Şekil 10).

Şekil 10. Aldanzade Hacı Osman Çeşmesi teknesindeki bozulmalar

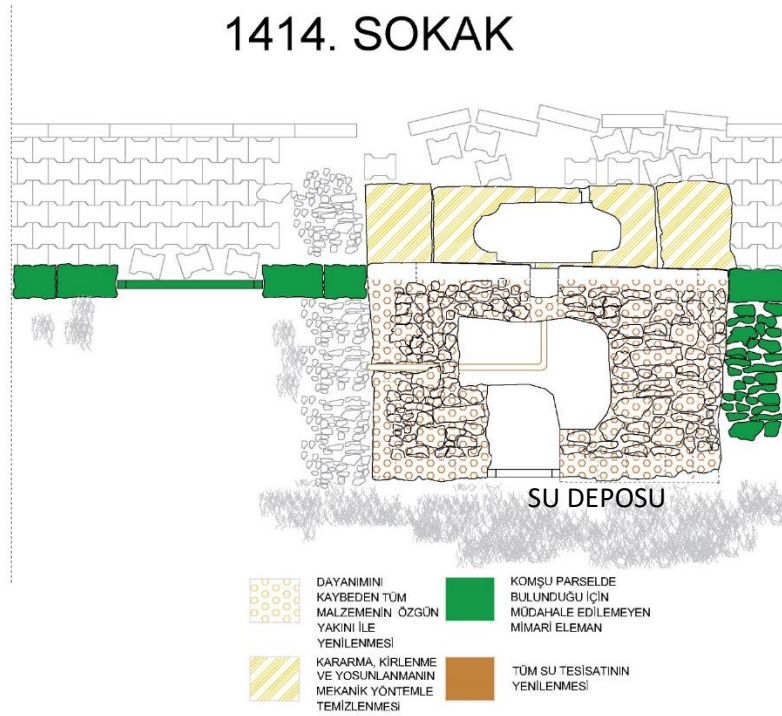
Şekil 12. Aldanzade Hacı Osman Çeşmesi müdahale paftası (plan)

Yapıda plan düzeni kapsamında yapılması önerilen müdahaleler de öncelikli olarak; restorasyon çalışması sonrasında da özgün durumda dikdörtgen formda olan yapının bu durumu yine korumasına karar verilmiştir. Yapının özgün deposu da olduğu şekliyle korunmuştur (Şekil 12). Yapı önünde bulunan özgün su teknesinin, sahip olduğu bozulmaya rağmen işlevini sürdürebileceği ve kullanıcı belleğinde “kara taş” olarak var olmasından dolayı, üç parça olarak temizlenerek kullanımına karar verilmiştir. Cephede mevcut olan bezemeli taşların aynen korunması istenmiş, bu kararın yapının özgünlük değerini arttırması hedeflenmiştir. Muhdes olan yapı elemanlarının kullanımı ile geçmiş dönemlerde yapılan onarımların kaldırılarak yerlerine özgün malzeme kullanımı ile yeni inşaların yapılmasına uygun bulunulmuştur. Özellikle çimento harç kullanılan moloz taş örgü ve çeşme üst örtüsü bu nedenle yenilenmiştir.

Çeşme yapısına bitişik bulunan duvar ilk belirlemelerde muhdes yapı elemanı olarak tespit edilmiş olup, yan parselde bulunması sebebiyle hiçbir müdahalede bulunulamamıştır. Gerekli izinlerin alınması durumunda yıkılabilecek olan duvarın yerine çeşmenin bahçeye bakan cephesinin de algılanabilmesi için ahşap malzemeden imal edilmiş korkuluk kullanılabilir (Şekil 12).

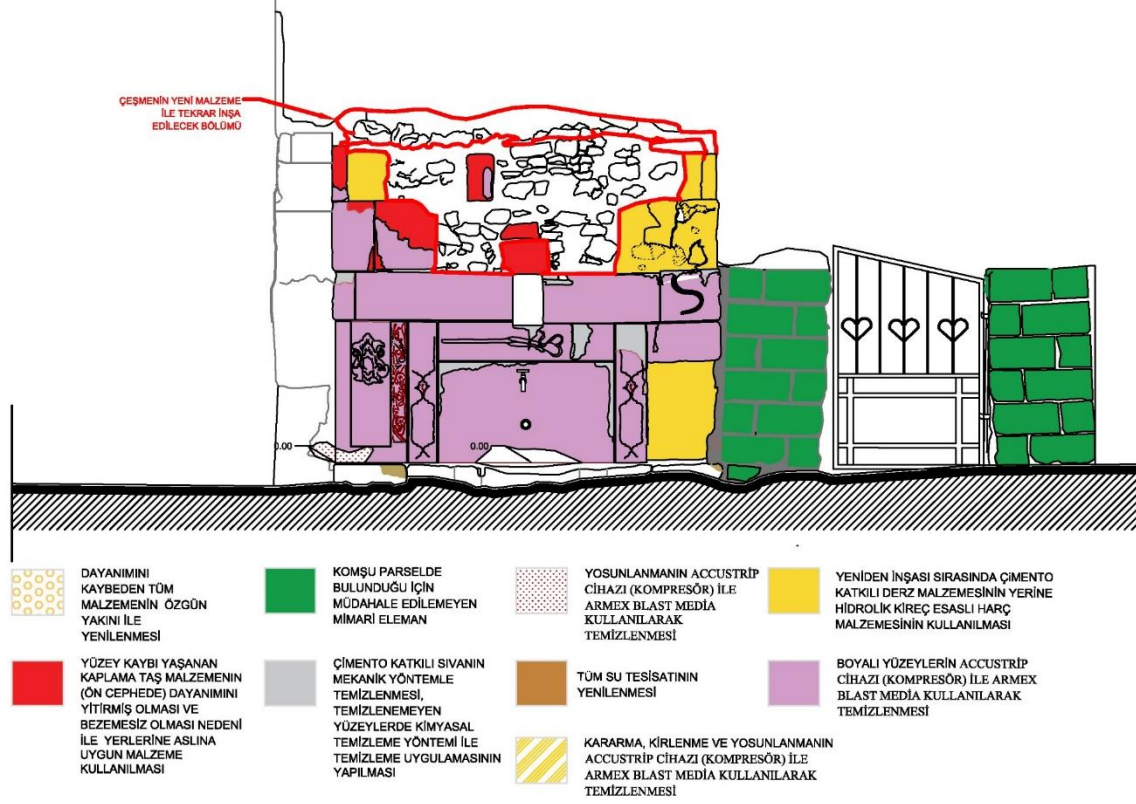
Şekil 13. Aldanzade Hacı Osman Çeşmesi müdahale paftası (kuzeybatı cephesi)

Sokak cephesinde mevcut olan bezemeli ve bezemesiz tüm kaplama taşların itinalı bir şekilde, taşın formuna ve yapısına zarar verilmeyecek şekilde sökülme işlemi gerçekleştirilmesi gerekmektedir. Söküm işleminden önce cephede bulunan her bir taşın numaralandırılma metodu ile işaretlenmesi gerekmektedir. Bu metot onarımı yapılırken cephede tekrar kullanılacak olan kaplama taşlarının yerinin daha kolay belirlenmesi ve tekrar aynı yerlerine yerleştirilmesinde kolaylık sağlayacaktır.

Söküm işlemi gerçekleştirilen kaplama taşların yüzeylerinin temizlenmesi, mevcut özgün bezemelerin korunmasına azami dikkat gösterilerek hava ve su püskürten cihazlar (kompresör) kullanılarak birinci defada toz, toprak, bitki kalıntılarının yumuşatılması ve çözünebilir hale getirilmesi amacıyla sadece su ile ön yıkama yapıp, yıkanan yerler fırça ve küçük el aletleriyle temizlenmelidir. İkinci yıkama gerekli görülürse, suya, hasar vermeyecek miktarda katkı maddesi karıştırılarak tekrar yıkama yapılması ile yüzeylerin özgün şekillerinin, dokularının, renklerinin daha fazla ortaya çıkması sağlanabilir. Üçüncü yıkamada tüm yüzeyler bol su ile durularak onarım işlemlerine başlamaya hazır hale getirilmelidir. Yıkamanın yapılacağı basınç en düşükten başlatılıp, basınç seviyesi yavaş yavaş artırılarak, taş yüzeye uygulanan boyayı sökecek seviyeye deneyerek getirilmesi gerekmektedir. Kullanılan basıncın, taş malzemenin yüzeyine zarar vermeyecek seviyede olması gerekmektedir. Sözü geçen uygulama, belirtilen tüm yüzeyler ve elemanlarda müdahale paftasında görüldüğü şekliyle önerilmiştir. Kaplama malzemelerinin dışında kalan doğal taşlarda don oluşumuna bağlı malzeme kaybı görülmüştür. Taşın fiziksel özelliğini bozan ve dayanımının düşmesine neden olan bu bozulma neticesinde söz konusu malzemenin aslına en yakın olan doğal taş malzeme ile değiştirilmesi malzeme ve statik özellik açısından uygun bulunmuştur. Çeşme önünde bulunan ayna taşında nem dolayısıyla oluşmuş olan

yosunlanmanın mekanik yöntemle temizlenmesine karar verilmiştir. Öncelikle el yardımı ile küçük aletlerle denenmeli, başarısız olunması durumunda yüzeylerin kompresör cihazı ile temizlenmesi önerilmektedir.

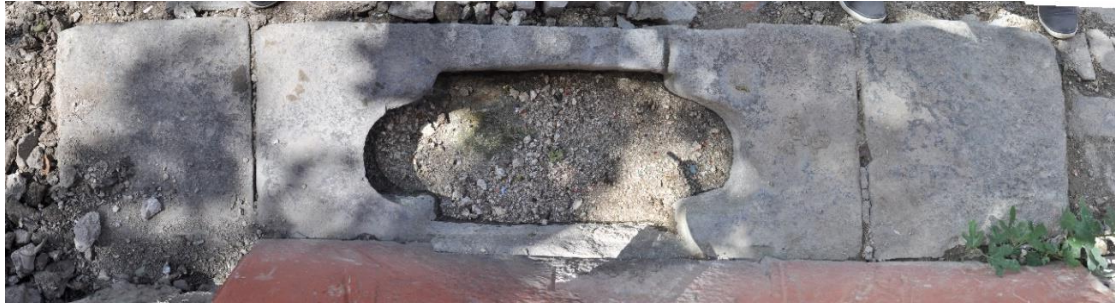
Şekil 14. Aldanzade Hacı Osman Çeşmesi teknesindeki bozulmalar

Yapı önünde bulunan su teknesinin üç parça olarak temizlenmesi, kararma, kirlenme ve yosunlanmanın giderilmesi önerilmiştir. Öncelikle sökülmesi gereken sağ ve sol parçaların yerlerinin işaretlenmesi daha sonra sökülme işleminin gerçekleştirilmesi planlanmıştır. Söküm işlemi gerçekleşen parçaların uygun bir alana alınarak müdahale paftasında belirtildiği üzere mekanik yöntemle temizlenmesi, temizlenen parçaların zemin ve kot ayarlaması yapılarak yerlerine tekrar yerleştirilmeleri uygundur (Şekil 14).

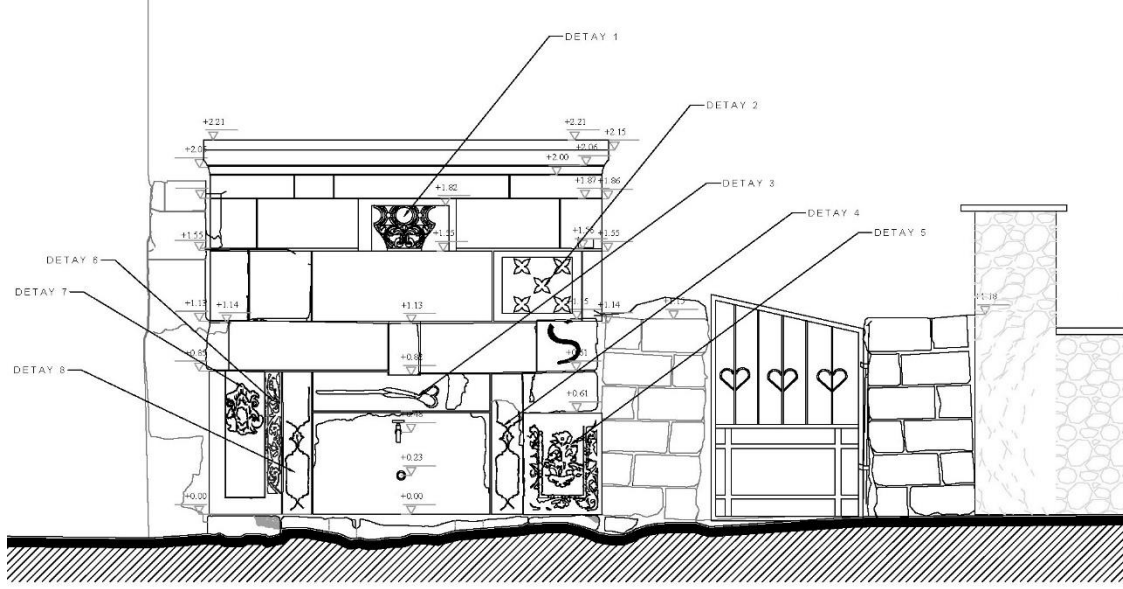
Şekil 15. Aldanzade Hacı Osman Çeşmesi restitüsyon projesi (kuzeybatı cephesi)

Sokak cephesinde mevcut olan mermer malzemeden imal edilmiş kaplama yapı malzemelerinin üzerine yer yer çimento esaslı sıva malzemesi uygulanmıştır. Muhdes olan bu sıvanın taş malzemenin yüzeyine zarar verilmeyecek bir şekilde mekanik yöntemlerle (el aletleri ile) temizlenmesi önerilmiştir. Mekanik yöntemlerin taş malzeme yüzeyini yeterince temizleyememesi ve yeterince etkili olmaması durumunda taş yüzeyindeki çimento esaslı sıvanın üzerine çimento çözücü kimyasal maddeler kullanılması gerekecektir. Duvar inşasında

kullanılacak harç ve sıvalar 1 kısım hidrolik kireç 3 kısım agregadan oluşturulabilir. Projede işlendiği ve Şekil 15'teki görselde olduğu şekliyle yıkımdan sonra müze tarafından alınan bezemeli taşların Isparta Müze Müdürlüğü'nden alınıp, önerilen yöntemlerle temizlenerek tekrar özgün alanlara yerleştirilmesi uygun bulunmuş ve bu süreç yasal olarak işletilerek taşlar özenle yerlerine yerleştirilmiştir.

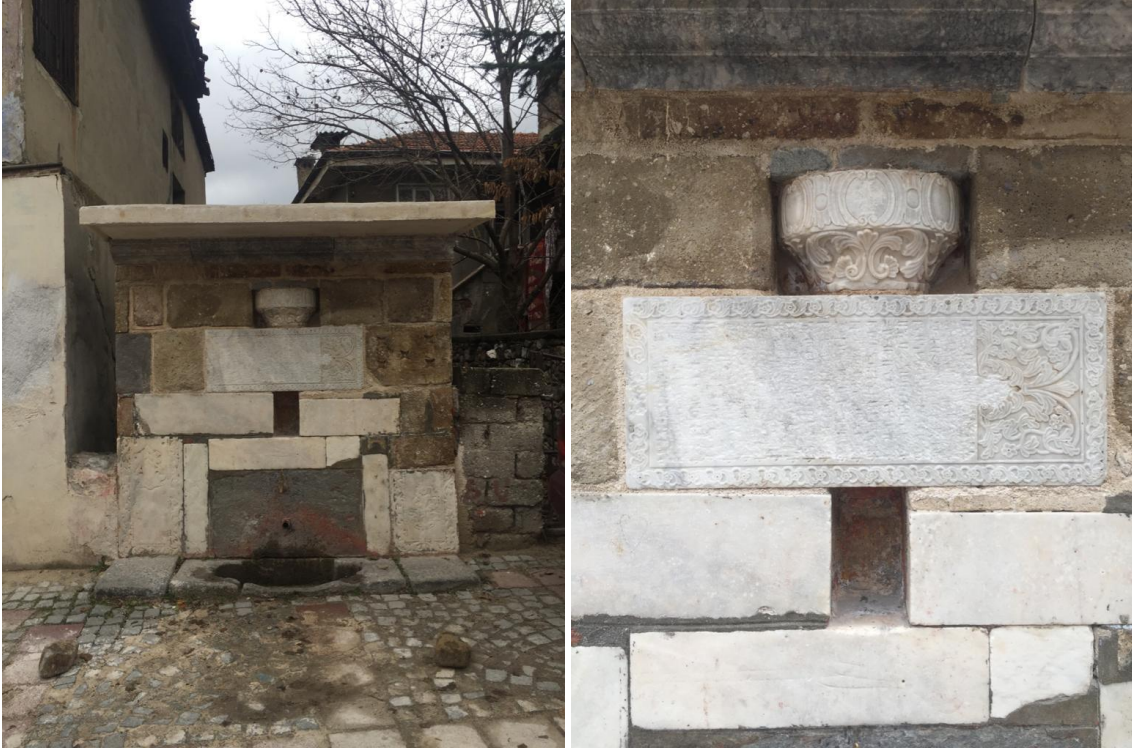
Şekil 16. Aldanzade Hacı Osman Çeşmesi restorasyon sonrası kuzeybatı cephesi ve devşirme sütun başlığı

Zeminin hazırlanmasında, çimento içermiyor olması, tarihi dokuya uyumlu farklı özelliklerde harç imalatına imkân vermesi, düşük sıcaklıklarda geleneksel yöntemlerle pişirilmiş olması, taş malzemede kullanılabilirliği gerekçeleri ile taşların oturtulacağı alanda doğal hidrolik kireç malzemesi ile taşlara yatak oluşturulması uygun bulunmuştur. Restorasyon projesinde belirtildiği şekilde bu malzeme kullanılarak kot ayarlaması yapılması önerilmiştir. Mevcutta bulunan su tesisatı, metal (demir) malzeme kullanılarak yapılması sonucunda zaman içinde korozyona maruz kalmış, bozulmaya uğramıştır. Bu nedenle tamamının değiştirilmesi gerekmektedir. Tüm bu öneriler doğrultusunda ve restorasyon projesine uygun olarak yapıda gerçekleştirilen restorasyon çalışması şantiye takibi de yapılarak 2019 yılında tamamlanmıştır (Şekil 16).
