**Ulusal ve Uluslararası
Koruma İlkeleri
Çerçevesinde 2017-2021
Yılları Arasında Bodrum
Kalesi'nde Yapılan
Restorasyon Çalışmaları**

Prof. Dr. Nur AKIN - Nehir ÖZTÜRK

Restoration Practices in the Bodrum Castle within the Framework of National and International Preserving Principles Between the Years of 2017-2021

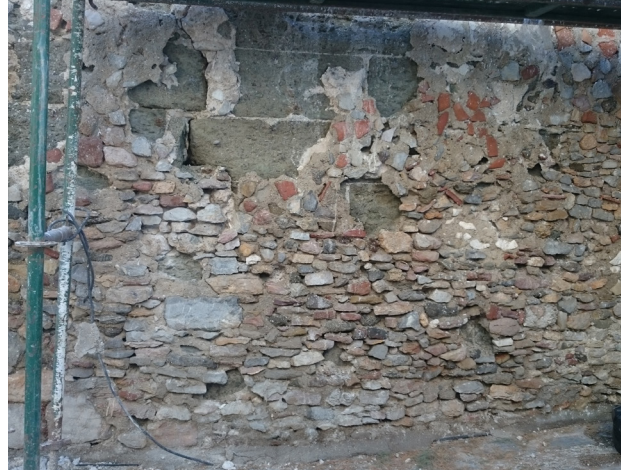
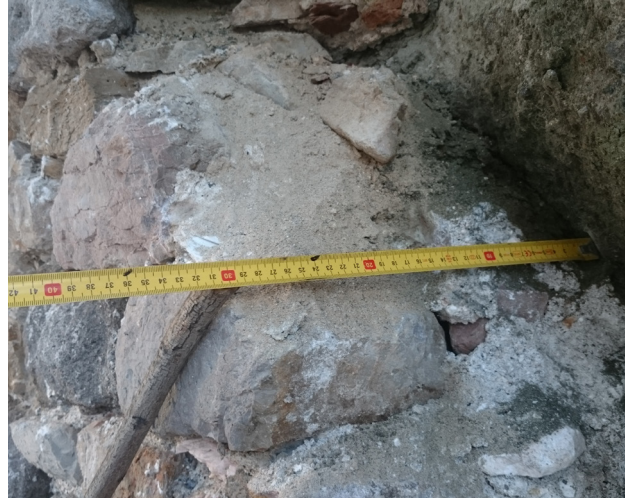
Ayrıca Kale inşasının yanı sıra, geç dönem eklenen malzeme ve onarım teknikleri bulunmaktadır. Bu bağlamda, yüzeylerde en son katman olarak gördüğümüz malzemeler çimento katkılı sıva, tuğla ve çimento katkılı harç ile uygulanmış olan kaba yonu-moloz taş dolgulardır.

Şekil.9-1, 2: Batı sur kuzey cephe duvarı

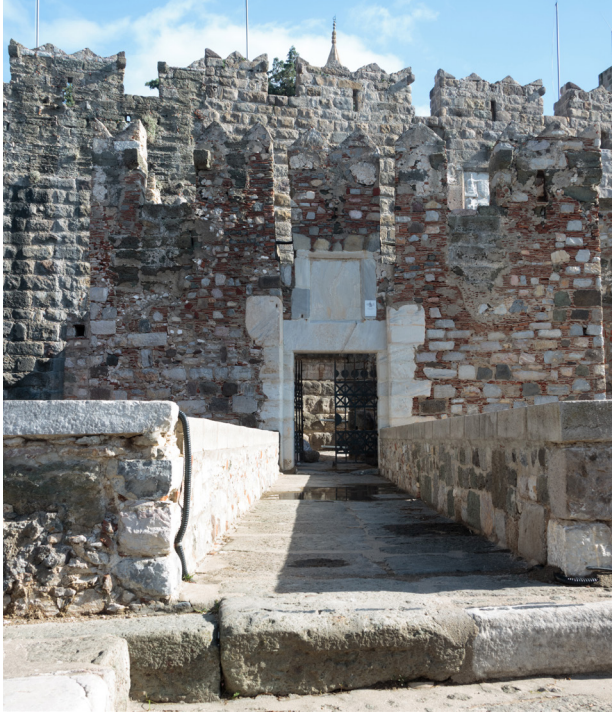
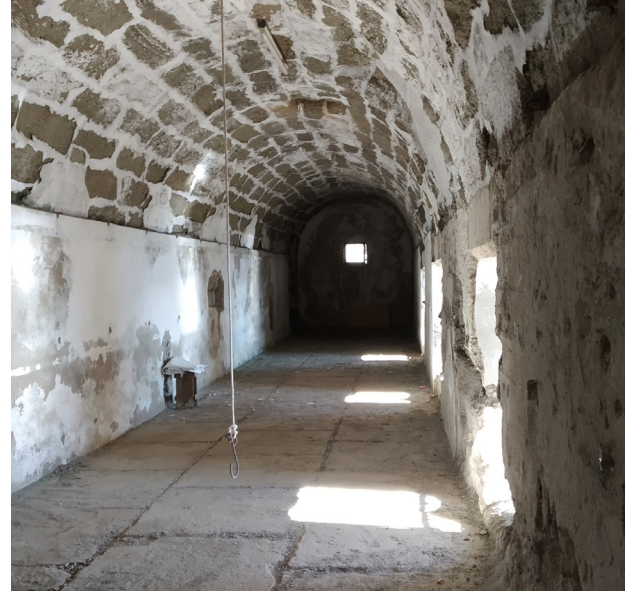
Şekil.10-1, 2: Geçit Kulesi (moloz taş dolgu uygulamasının en çok kullanıldığı yapı)

“Geçit Kulesi” olarak adlandırılan kule yapısı çimento bağlayıcılı harç ile yapılan moloz taş dolgu sisteminin en belirgin örneğidir. Geçit Kulesi'ne geçişi sağlayan özgününde ahşap olan köprü altı geç dönemde moloz ve kaba yonu taşlar kullanılarak kapatılmıştır. Geçit Kulesi'nin batı hendeğine bakan kuzey cephesine bitişik kafe yapısı inşa edilmiştir.

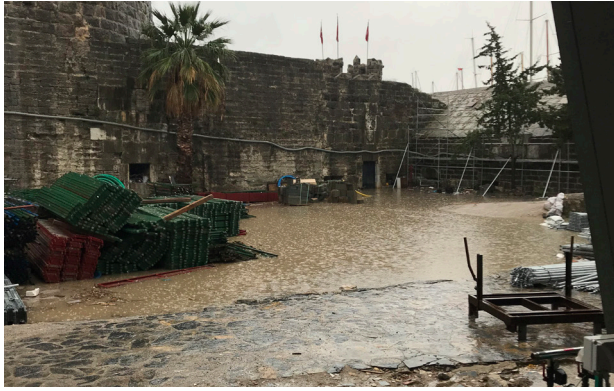
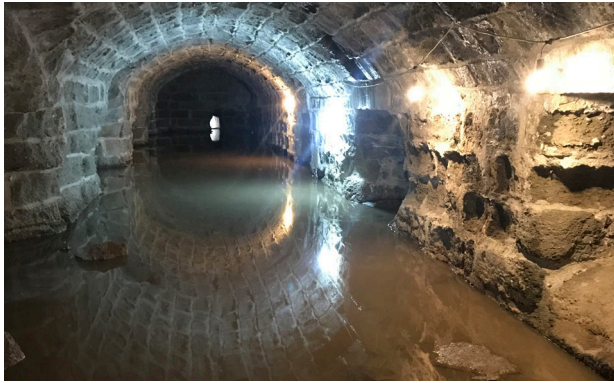
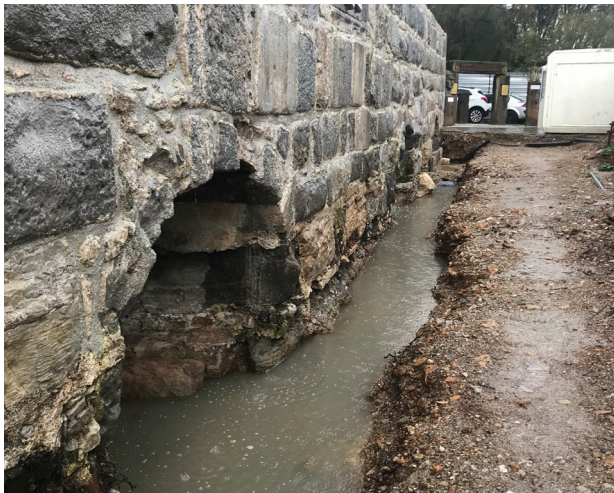
Tüm top açıklıkları ve zemini betonarme setlerle kapatılan *Top koruganı*; su birikme ve taşkınlar sebebiyle su sorununun en çok yaşandığı mekân olmuştur. Atmosferik etki ve hava kirliliği, egzoz gibi sebeplerle taşlarda yüzey kirliliği, taş yüzeyinde aşınma, mermer taş yüzeyinde şekerlenme ve katmanlaşmanın yanı sıra geçmiş dönem onarımlarında kullanılan çimento bağlayıcılı derz ve sıvanın tuzlanması ve taşla birlikte çalışmamasından dolayı cephede önemli koruma sorunları oluşmuştur.

Şekil.12-1, 2, 3: Top Koruganı yapısı iç mekânda ve dış cephede yaşanan su sorunu

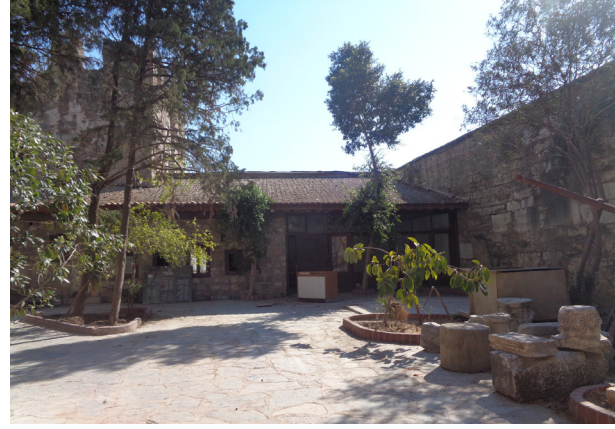
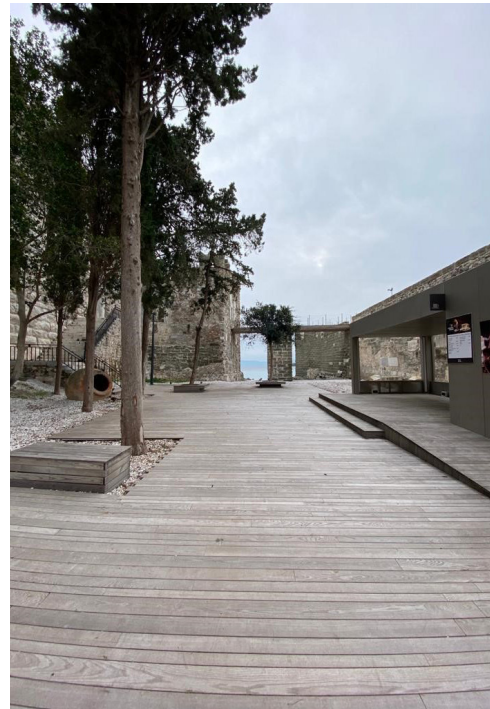
Şekil.13: Güvenlik sebebiyle kapatılan özgün köprü altı öncesi (üst), sonrası (alt)

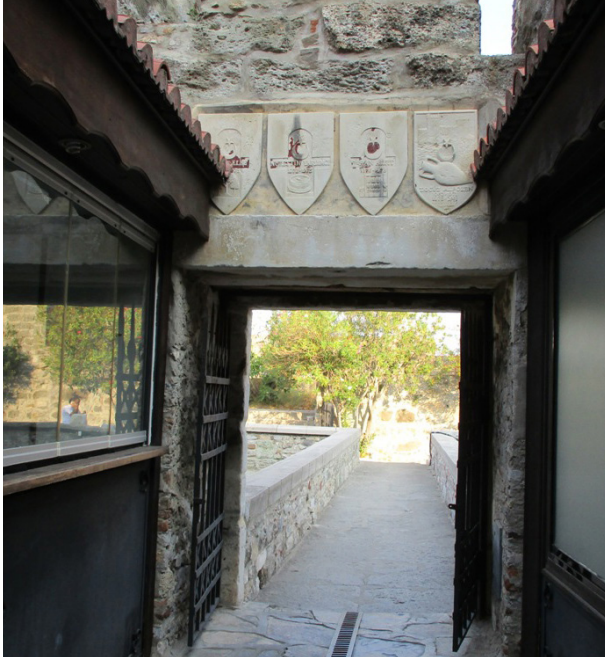
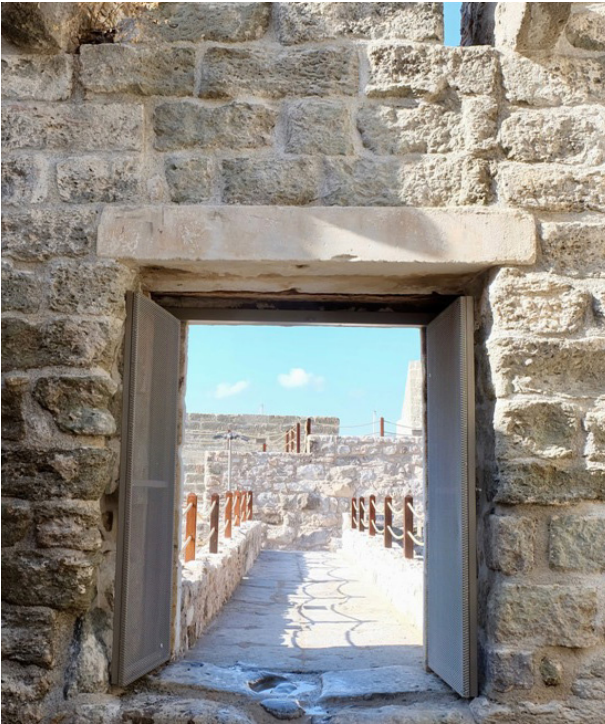
Geçit Kulesi içinde yer alan servis yapıları özgün yapı duvarına bitişik inşa edilmiştir. Bu yapılar dışında Geçit Kulesi'ndeki en önemli müdahalelerden birisi de; müzede daha önce müdürlük yapmış dört kişinin isimlerine yaptırılan armaların özgün yapı duvarına monte edilmesidir. Bununla birlikte Uluburun Batığı sergi yapısının ve Serçe Limanı Batığı sergi yapısının giriş kapısı üzerinde de bu armalardan biri yer almaktadır.

Şekil.14: Geçit Kulesi öncesi (üst), sonrası (alt)

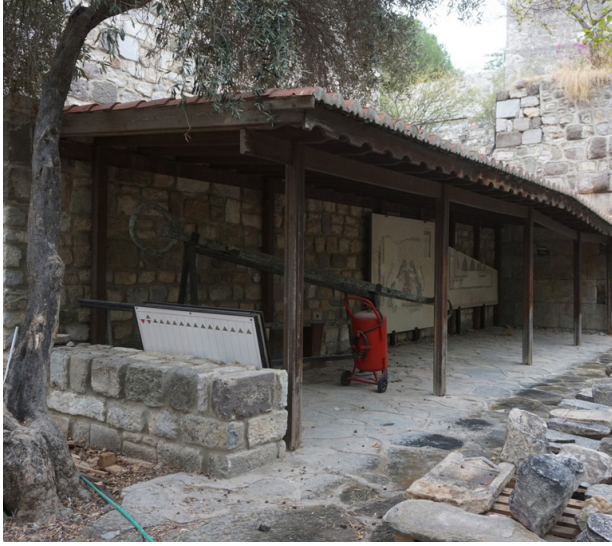
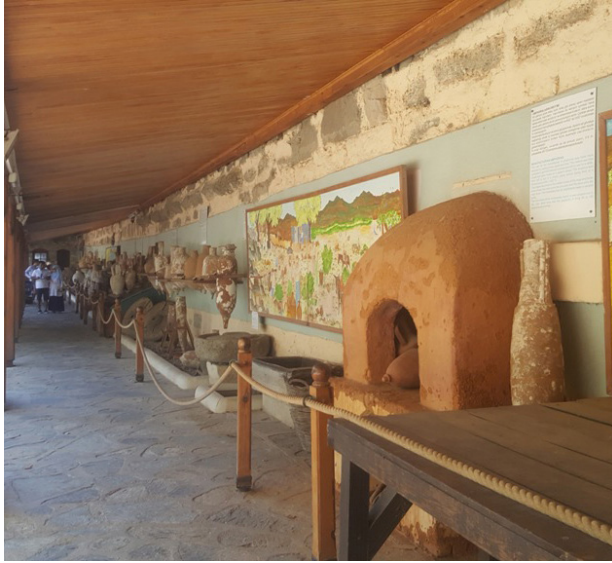
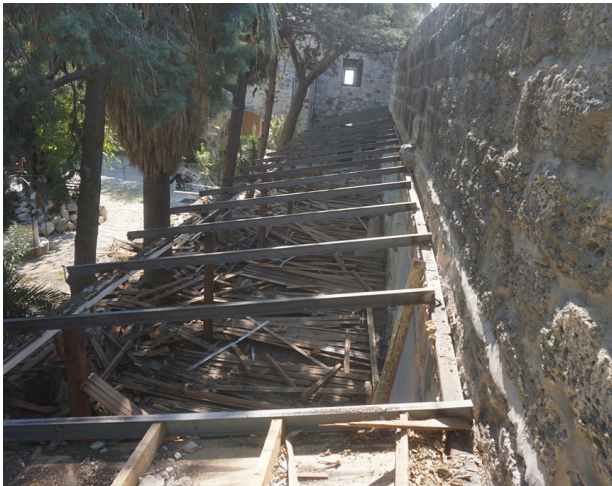
Şekil.16-1, 2, 3, 4: 1. Avlu mozaik eser sergilemesi için inşa edilen duvar-sundurma yapısı ve Amphora sergileme için inşa edilen sundurma yapısı ile taş hasarları

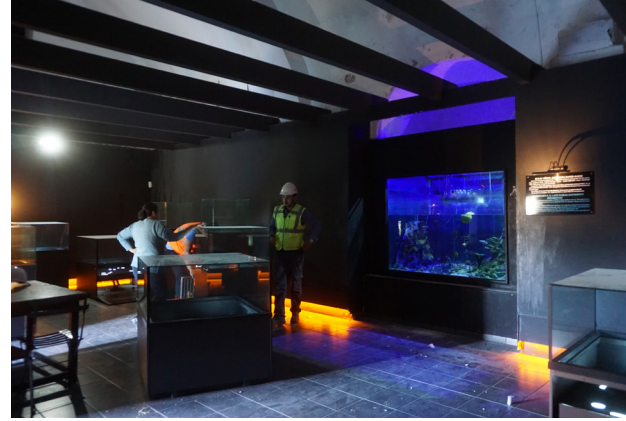
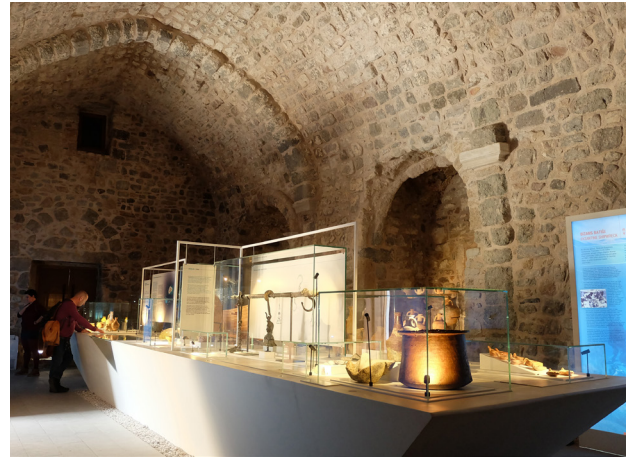
Yassıada Batıkları Salonu olan kültür varlığı niteliğindeki yapı, 1. Avlu'nun doğusunda yer almaktadır. Geçmiş dönemde yapılan teşhir-tanzim kapsamında yapı içerisinde oluşturulan sergileme mekânı sınırlı metal konstrüksiyon üzeri kaplama ve üstteki kaplama girişler mekânın algılanmasını neredeyse imkânsız hale getirmiştir. Tüm mekân çimento bağlayıcılı harçla sıvanmıştır. Su sorunu bu aşamada da devam eden mekân duvarlarında tuzlanma ve rutubet gibi sorunlar görülmektedir. Sergileme kapsamında yapının özgün niş açıklığı içerisine yerleştirilmiş büyük ebatlarda bir akvaryum bulunmaktadır. Zemini de özgün durumundan oldukça uzak ve seramik kaplamalıdır.

Şekil.17: Yassıada Batıkları Salonu öncesi (üst) - sonrası (alt)

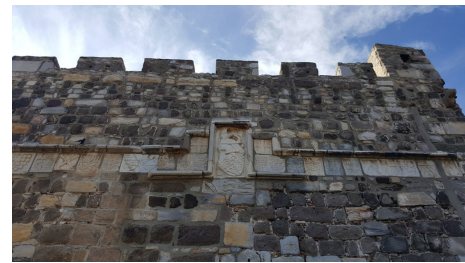
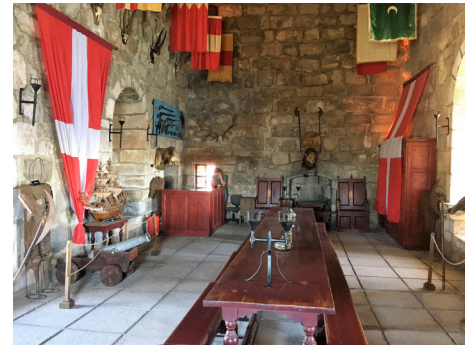
Fransızların bombardımanı sırasında en büyük hasarı alan ve kısmen yıkılıp geç dönem onarımları kapsamında yeniden inşa edilen İngiliz Kulesi onarımında da bölgeye ait olmayan kumtaşı kullanılmıştır. Ziyarete açık olan tek mekânı 3. Avludan girişi olan katıdır. Alt katları müze eserleri için depo olarak kullanılmaktadır. Çimento bağlayıcı derz ve sıva nedeniyle, mekânlarında tuzlanma ve rutubet sorunları gözlenmektedir. Tabliyeleri betonarme olan Kule'nin dış cephe derzlerinde de çimento bağlayıcı harç kullanılmıştır.

Şekil.18-1, 2, 3: İngiliz Kulesi¹²

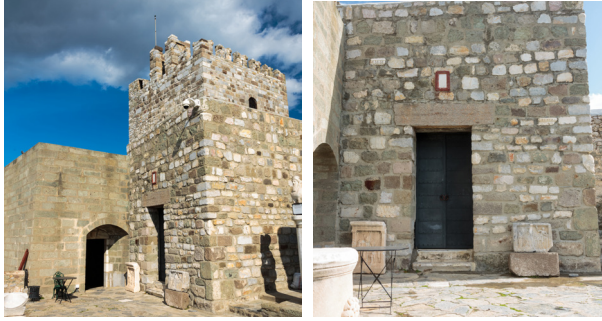
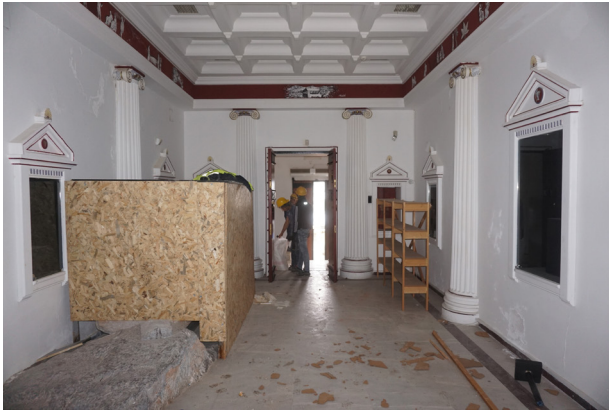
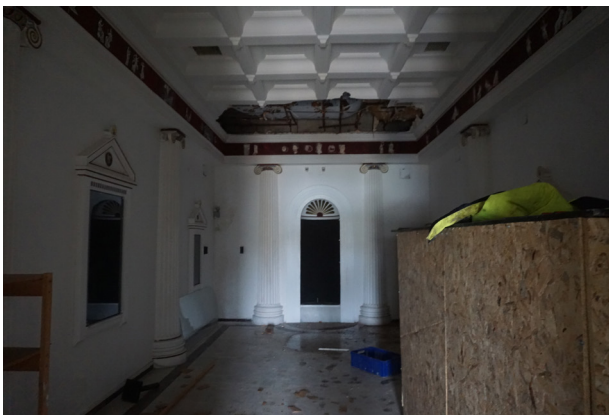
Karyalı Prenses Sergi Salonu olarak kullanılan ve 1991-92 yıllarında tek mekân olarak inşa edilen dikdörtgen plan şemalı yapının; cephe duvarlarında kullanılan, Kale'nin eski taşları ve bazı mermer eserler ziyaretçide betonarme yapının özgün olduğu izlenimini yaratmıştır.

Şekil 19-1, 2, 3, 4: Restorasyon öncesi Karyalı Prenses sergi salonu

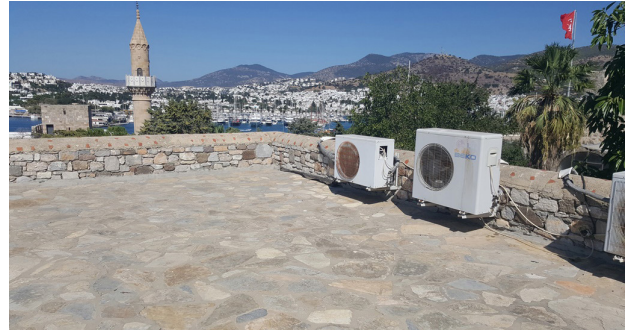
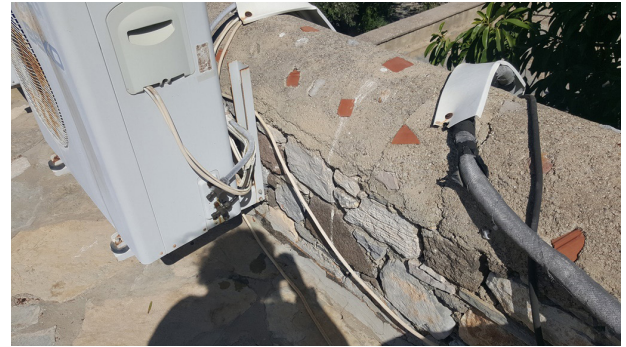
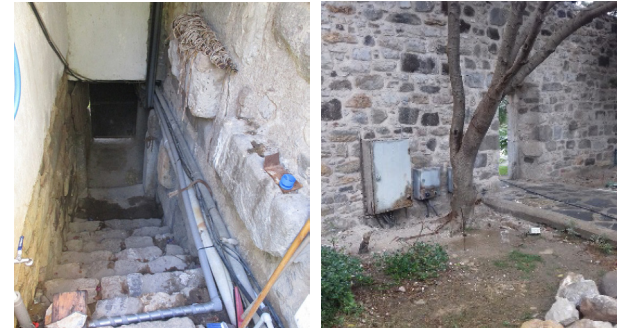
Kale'nin özgün yapısında bulunmayan elektrik ve mekanik tesisatlar, güvenlik gibi teknolojik sistemlerin; sur duvarlarının, kule yapılarının beden duvarlarının ve avlularda zemin üzerinde açıkta olması tehlikeli olmasının yanı sıra görsel olarak kirlilik oluşturan sistemlerdir. Klima ve kameraların ana beden duvarlarına monte edilmiş olduğu yapıda elektrik kabloları açıktan, bazı yerlerde de yükseltilmiş döşemelerin altından devam etmektedir.

Şekil.20-1, 2, 3, 4 Kale genelinde koruma sorunu oluşturan uygulamalar

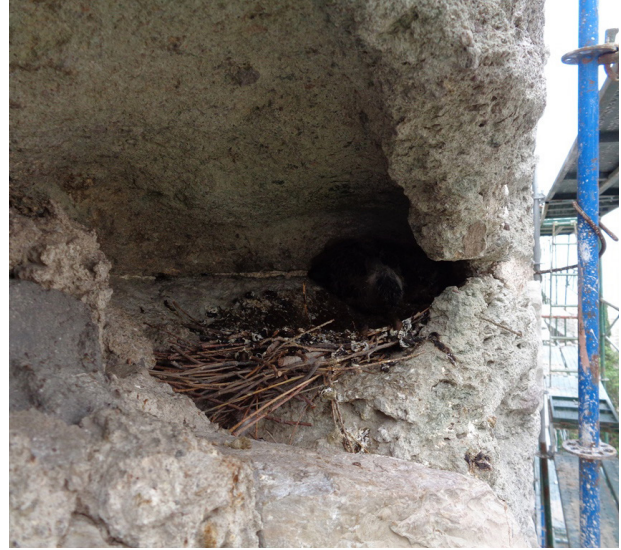
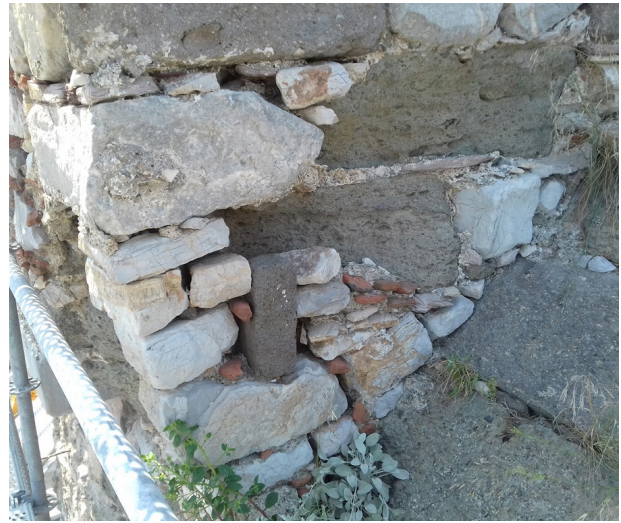
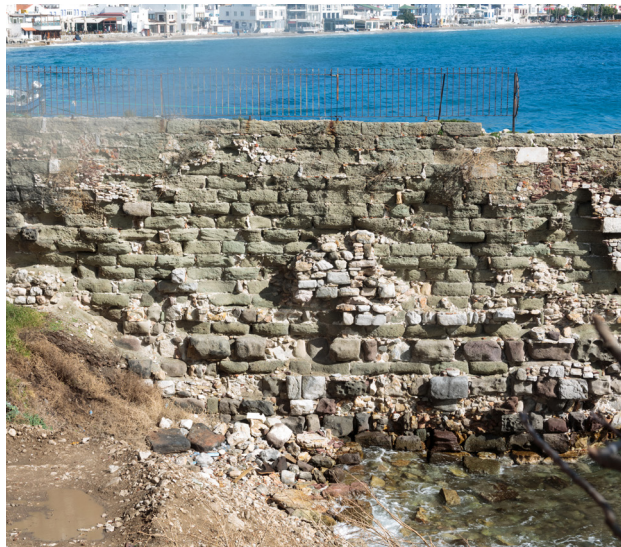
Geç dönem uygulamalarından olan moloz taş ile dolgu yapılması, zamanla hasar görerek dağılan derzler sonrasında moloz taşlar bağlayıcılığını yitirmiş ve kontrolsüz bir biçimde düşerek tehlike oluşturmıştır.

Şekil.21-1, 2, 3: Geçmiş dönem uygulaması olan çimento bağlayıcılı harç kullanılarak yapılan moloz dolgu örnekleri

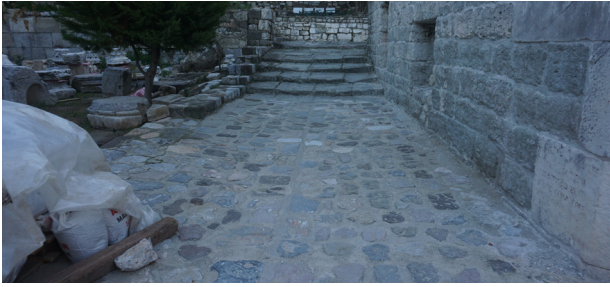
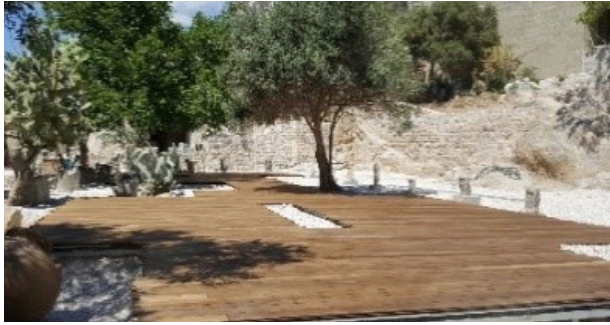
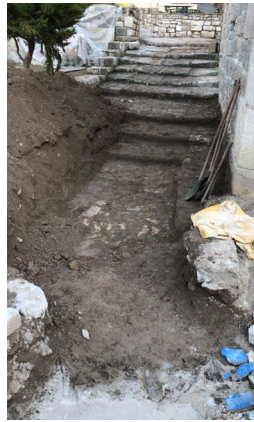
Şekil.25-1, 2, 3: Şapel / Kale Camii kuzey yönünde yapılan kazıda çıkan özgün basamaklar ve ısıtılmış ahşap (thermowood) döşeme uygulaması

Konumu ve topografik özellikleri (kayalık) dolayısıyla ulaşımı ve malzeme taşınması zor olan Kale'de önceki dönemlerde yapılan onarımların toprak ve moloz malzemeleriyle avlu zeminleri doldurularak yükseltilmiş ve yeni kotlar oluşturulmuştur. Bu durum zemin araştırmaları ile birlikte arkeolojik kazıları gerekli kılmıştır. Bu kazılarda, özgün zemine ulaşma amacı ve kaynaklarda bahsi geçen erken dönem temel kalıntılarının araştırmalarının yapılması hedeflenmiştir. Çalışmalar kapsamında yapılan kazılarda kısmi de olsa özgün zemin döşemesine rastlanmıştır. Ancak günümüzde zemin yükseltildiği için bu özgün zeminleri kullanmak mümkün olmamıştır. Yapılara girişi en kolay sağlayacak ve kazılar sonucunda çıkan küçük yapı duvarlarını koruyacak şekilde yeniden ayarlanan kotlar tamamlandıktan sonra yapılan ahşap yürüyüş yolları uygulanmıştır.

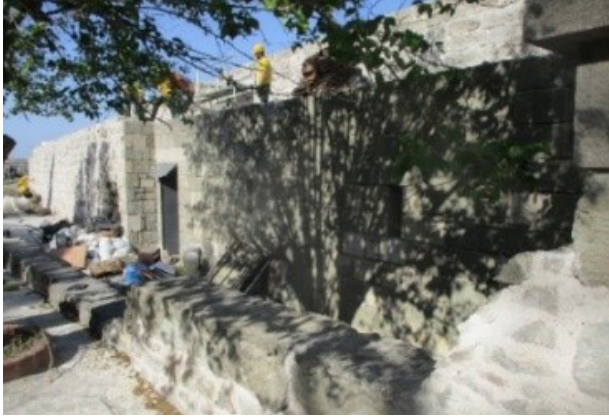
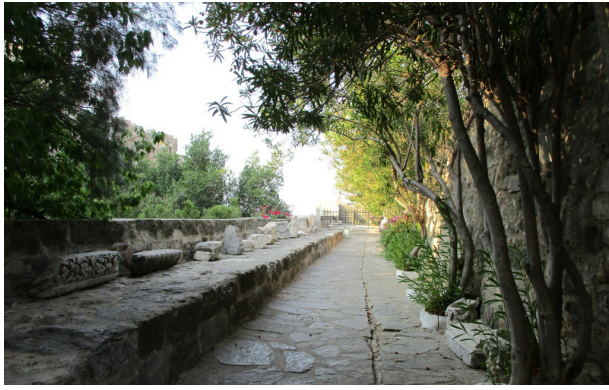
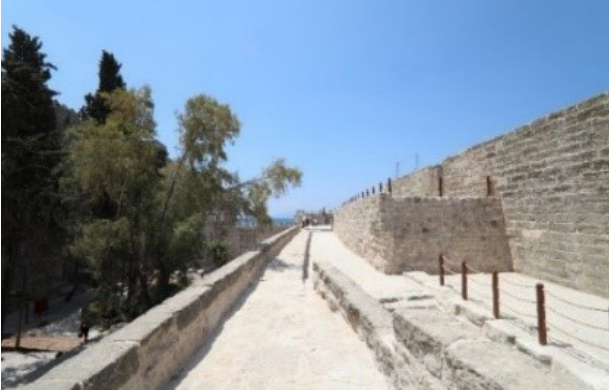
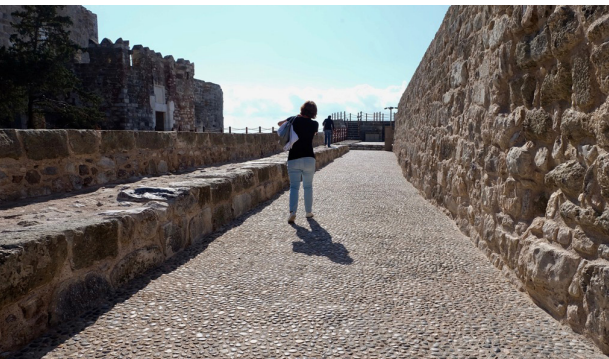
Şekil.26-1, 2, 3, 4: Batı sur seyirdim ve harçlı çakıl uygulanan zemin öncesi (üst 1/2), sonrası (alt 3/4)¹⁴

Açık alanlarda bulunan döşeme onarımları ise özgün kısımlarda derz, özgün döşemeler dışında sert zeminin gerekli olduğu alanlara zemin suyunu akaçlayacak şekilde harçlı çakıl uygulaması yapılmıştır.
