Düzce Üniversitesi Bilim ve Teknoloji Dergisi

Yeniden İşlevlendirme Uygulamalarında Özgünlük Kayıplarının Araştırılması: Geleneksel Alanya Konutları Örneği

Investigation of Loss of Originality in Re-Functioning Applications: The Case of Traditional Alanya Houses

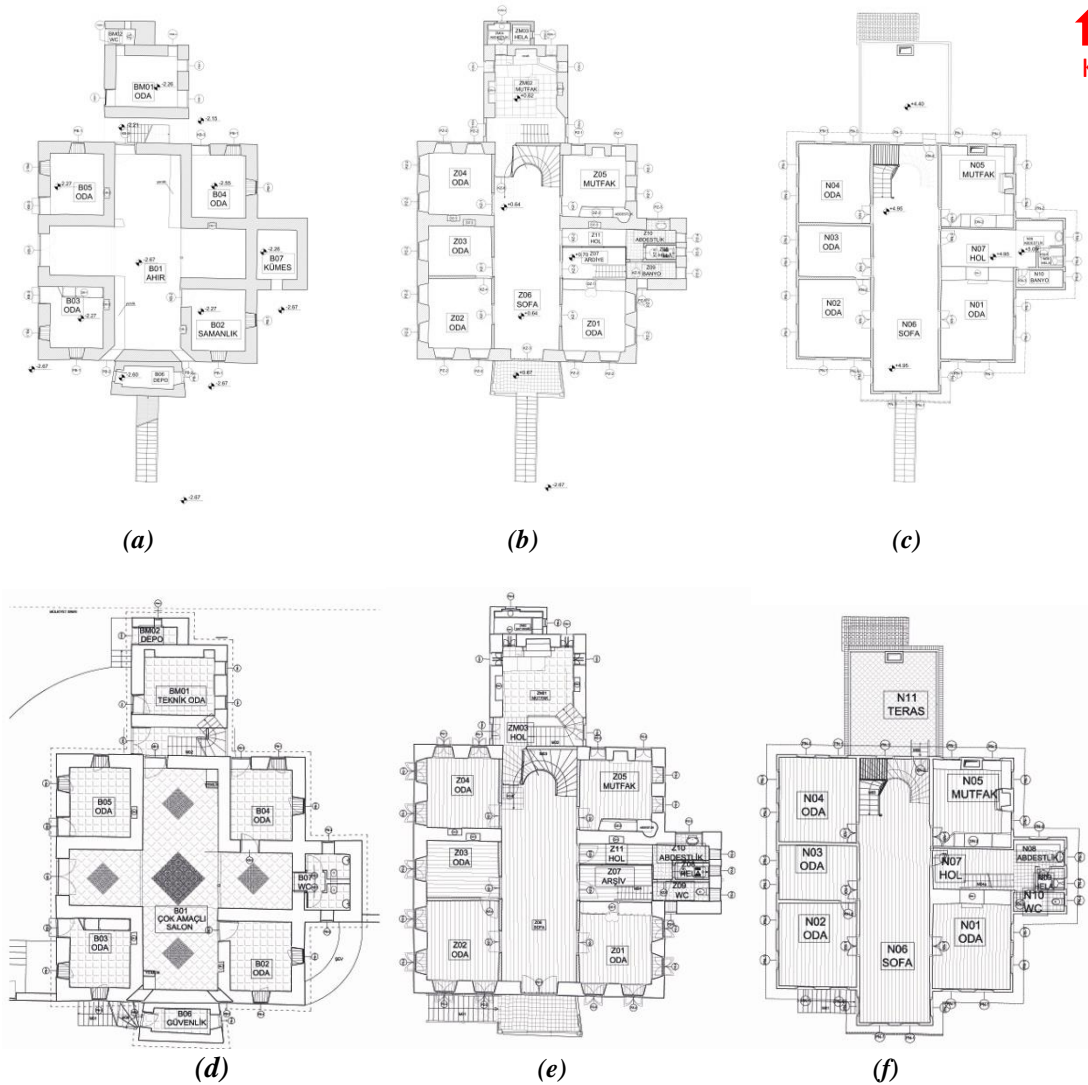
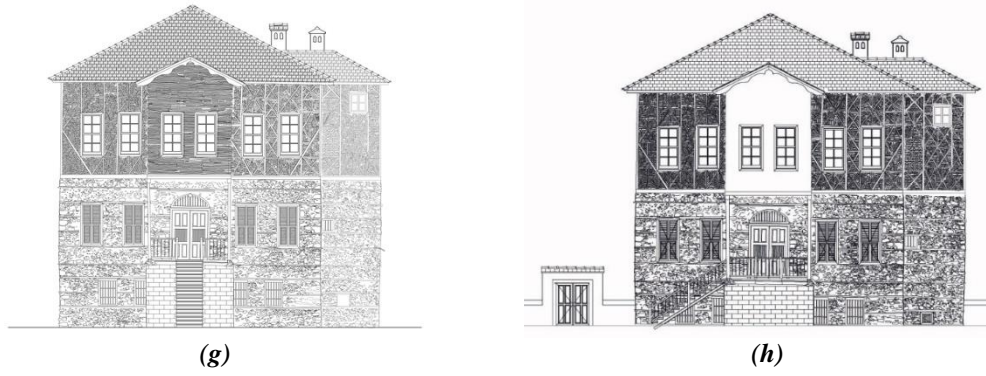
Şekil 7. Hasanağalar Konağı (a) Restitüsyon-Zemin kat planı, (b) Restitüsyon-1. kat planı, (c) Restitüsyon-2. kat planı, (d) Restorasyon-Zemin kat planı, (e) Restorasyon-1. kat planı, (f) Restorasyon-2. kat planı, (g) Restitüsyon-Ön cephe, (h) Restorasyon-Ön cephe [13].

Yapının özgün plan şeması, iç sofalı plan tipindedir. Zemin kat, üst katlardan bağımsız bir bölümdür ve iki ana girişi vardır. Bazı mekanlarına da sokağa doğrudan açılan kendi girişleri vardır. Restitüsyon projesinde zemin katta 4 oda, 1 samanlık, 1 kümes, 1 depo ve bu mekanların ortasında kalan alanın ahır olduğu belirtilmiştir. Ancak geleneksel Alanya konut mimarisi göz önünde bulundurulduğunda ahırın → avlu, odaların → gedey olduğu düşünülmektedir. Arka bahçede bir hela ve tek hacimli ayırık nizamlı bir kütle vardır. Bu kütlelerin özgün işlevi ile bir bilgiye ulaşamamıştır. Birinci ve ikinci katlar konutun aile yaşamının olduğu bölümdür. Birinci kata giriş hem ön hem arka cepheden tek kollu bir merdiven ile sağlanmıştır. Birinci katta sofadaki iki kollu bir merdiven ile ikinci kata ulaşılmaktadır. Restitüsyon projesinde birinci katta 2 adet mutfak, 4 oda, 1 abdestlik, 1 ardiye, 1 hela ve sofa olduğu belirtilmiştir. Aynı katta birbirine çok yakın 2 mutfak olması pek doğru bir değerlendirme gibi gelmemektedir. Geleneksel Türk konutu mimarisi düşünüldüğünde dışarda kalan kütlelerin mutfak olma ihtimali daha yüksektir. İkinci kat planında 4 oda, sofa, 1 mutfak, 1 hela ve 1 abdestlik olduğu görülmektedir. Bu kattaki mutfağında yakın dönemdeki müdahalelerle odadan mutfağa dönüştürüldüğü düşünülmektedir.

Restorasyon çalışmalarında konutun iç duvarları korunmuş ve dolayısıyla iç sofalı plan şeması okunmaktadır. Sadece ana giriş merdiveninin yönü değiştirilmiştir. Koruma projelerine göre zemin katta odalar aynen korunmuştur. Depo → güvenlik, kümes → wc, ahır → çok amaçlı salon, dış mekânda kalan kütle → teknik oda, bu kütlelerin yanındaki hela → depo olarak yeniden işlevlendirilmiştir. Birinci katta mutfak ve odalar yine aynı işlevle değerlendirilmiştir. Ardiye → arşiv, hela + abdestlik → wc olarak yeniden işlevlendirilmiştir. İkinci katta işlevlerde değişiklik yapılmamıştır. Sadece dış mekânda kalan kütlelerin çatısı → teras olarak kullanılmıştır.

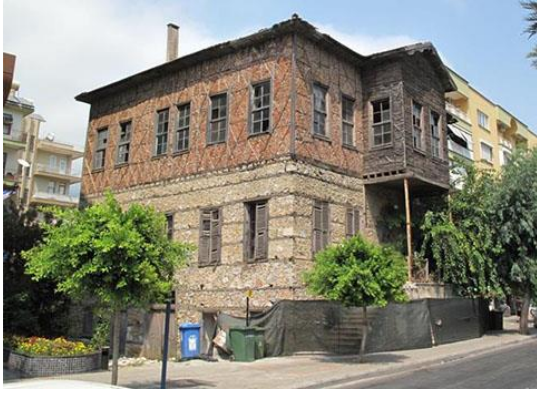
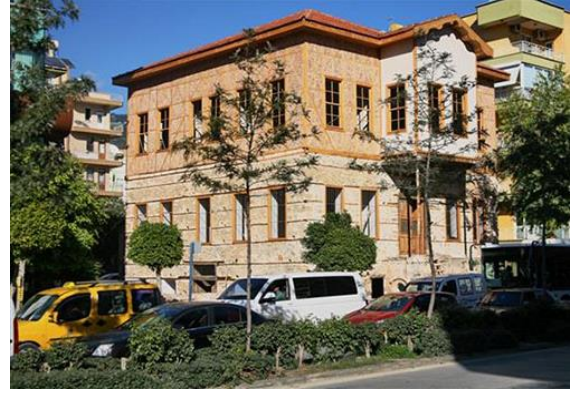
Yapının bozulan ve yıkılan kısımları, özgün yapım tekniği ve malzeme ile tamamlanmıştır. Zemin ve birinci katlarda ahşap hatıllı moloz taş duvar, ikinci katta ahşap çatkı tuğla dolgu duvar, çıkmada ise ahşap bağdadi duvar tekniği kullanılmıştır. Binanın ilk yapılışı esnasında ekonomik sebeplerden ötürü ikinci katının cephe duvarlarının sıvanamadığı bilinmektedir. Kent sakinleri tarafından bu sıvasız görünüşü ile belleklerde yer ettiği için üst kattaki çıplak tuğla görünümünü korunmuştur. Ancak ahşap bağdadi çıkmanın dış cephesi sıvanmış ve boyanmıştır.

Şekil 8. Hasanağalar Konağı (a) Onarım öncesi ve (b) Onarım sonrası.

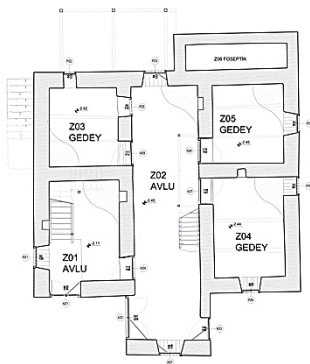
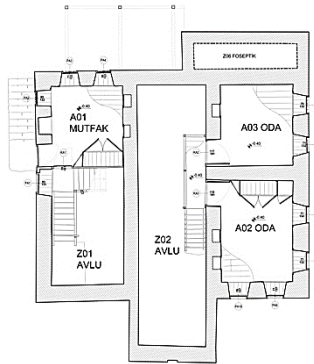
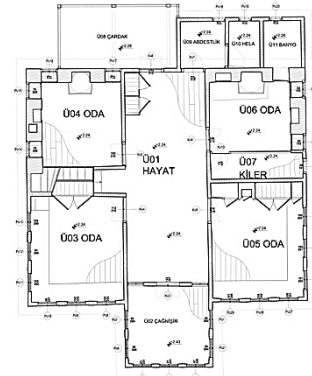
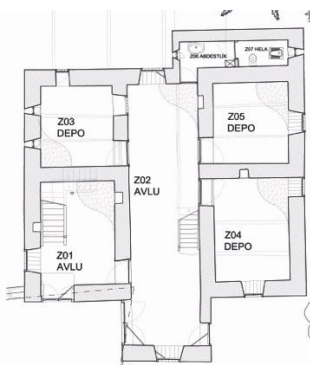
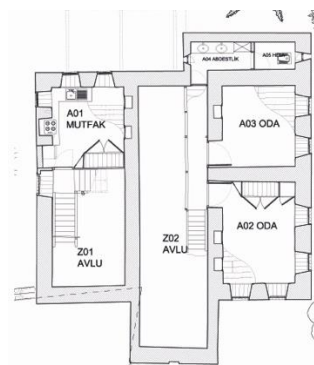
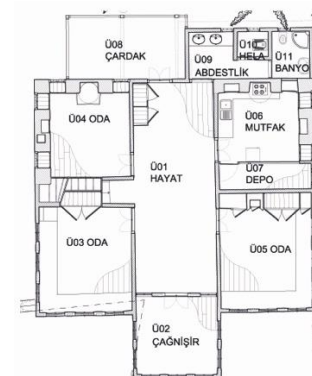
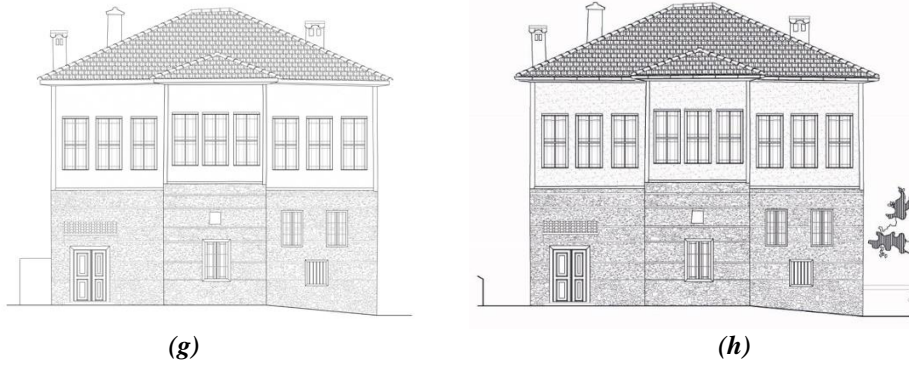
Şekil 9. Mustafa Çırpanlı Konutu (a) Restitüsyon-Zemin kat planı, (b) Restitüsyon-1. kat planı, (c) Restitüsyon-2. kat planı, (d) Restorasyon-Zemin kat planı, (e) Restorasyon-1. kat planı, (f) Restorasyon-2. kat planı, (g) Restitüsyon-Ön cephe, (h) Restorasyon-Ön cephe [14].

Yapının özgün plan şeması, iç sofalı plan tipindedir. Zemin kat ve üstündeki iki kattan meydana gelmektedir. Zemin kat, hayvanlar ve depo mekanları içindedir. Birinci ve ikinci katlar aile yaşamının geçtiği katlardır. Zemin katta 2 avlu, 3 gedey ve bir hela çukuru vardır. Yapıya önce küçük bir avludan girilir. Bu avludan da büyük bir avluya geçilir. Zemin kattaki tüm mekanlar büyük avluya açılır. Büyük avludaki bir merdiven ile üst kata çıkılır. Küçük avludaki bir merdiven ile de birinci kattaki mutfak mekanına ulaşılır. Birinci katta 2 oda, sofa ve hela çukuru bulunmaktadır. Ayrıca küçük avludan çıkılan mutfak bölümü vardır. Bu avludan sadece mutfağa çıkılması, mutfağın birinci kat kotunda planlanmasına rağmen ailenin yaşam alanından bağımsız olması ilginçtir. İkinci katta 4 oda, hayat, çağnişir, çardak, abdestlik ve hela bölümleri vardır. Restorasyon çalışmalarında konutun plan şeması büyük ölçüde korunmuştur. En önemli değişiklik arka cephede zemin ve birinci katlara wc kütlelerinin eklenmesi ile ikinci kattaki bir odanın mutfağa dönüştürülmesidir.

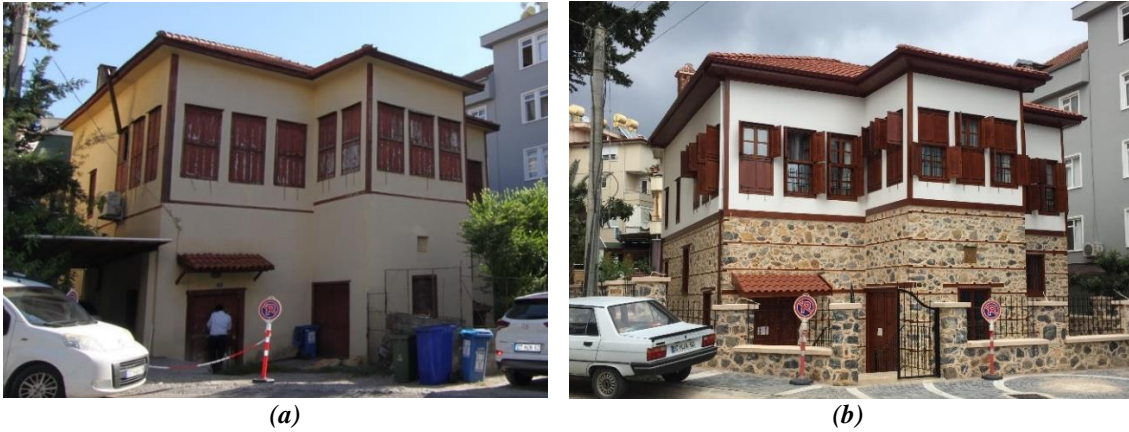
Restorasyon öncesinde yapının tüm cephesinin sıvalı ve boyalıdır. Sıva ve boyasının niteliğinden, yapının özgün mimarisine özgü olmadığı ve günümüze yakın bir dönemde yapılmış olduğu anlaşılmaktadır. Restorasyon uygulamaları sırasında söz konusu sıva ve boylar sökülmüş, yapının özgün cephesi ortaya çıkarılmıştır.

Şekil 10. Mustafa Çırpanlı Konutu (a) Onarım öncesi ve (b) Onarım sonrası.

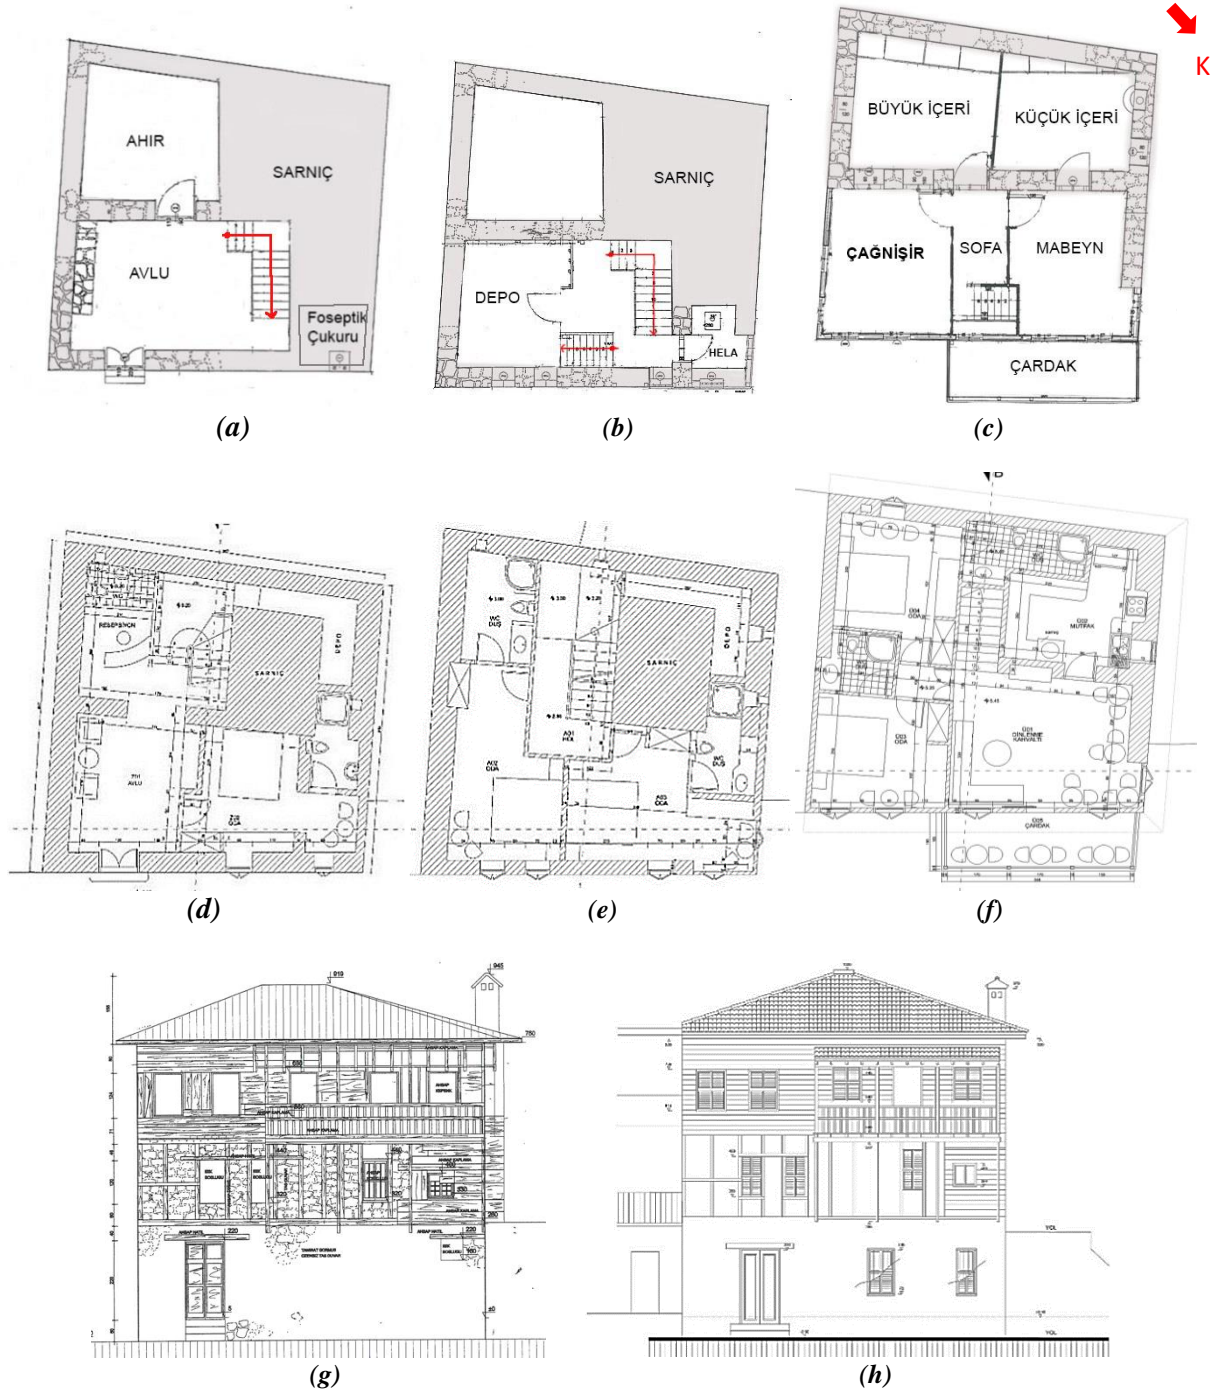
Şekil 11. Sezer Konutu (a) Restitüsyon-Zemin kat planı, (b) Restitüsyon-1. kat planı, (c) Restitüsyon-2. kat planı, (d) Restorasyon-Zemin kat planı, (e) Restorasyon-1. kat planı, (f) Restorasyon-2. kat planı, (g) Restitüsyon-Ön cephe, (h) Restorasyon-Ön cephe [15].

Yapının özgün plan şeması, dış sofalı plan tipindedir. Zemin kat ile üstündeki iki kattan meydana gelmektedir. Özgün planında zemin katta yapının girişinin olduğu avlu, ahır ve büyük bir sarnıç bulunmaktadır. Avludaki L planlı bir merdiven ile birinci kata ulaşılmaktadır. Birinci katta bir depo ve hela mekânı bulunmaktadır. Birinci kattan tek kollu bir merdiven ile ikinci kata çıkılmaktadır. İkinci katta büyük içeri, küçük içeri, mabeyn, sofa ve çağnişir mekanları yer almaktadır.

Otel olarak işlevlendirilen halinde konutun özgün plan şeması tamamen bozulmuştur. Giriş kattaki ahırın iç duvarları yıkılmış, bu mekâna resepsiyon, wc ve U planlı bir merdiven konulmuştur. Özgün

merdiven kaldırılmış ve hela çukuru ile birleştirilmiş, ikisinin kapladığı alana banyolu bir oda yapılmıştır. İkinci kattaki tüm iç duvarlar kaldırılmış, özgün plandaki sofa, depo ve hela mekanlarının kapladığı tüm alan banyolu iki oda haline getirilmiştir. Üçüncü kattaki tüm iç duvarlar kaldırılmış, özgün plandaki 2 oda, mabeyn ve çağnişirin kapladığı tüm alana mutfak, 2 adet banyolu oda, 1 oturma salonu yerleştirilmiştir. Ayrıca oturma salonunun giriş cephesine bakan kısmına bir teras çıkması eklenmiştir.

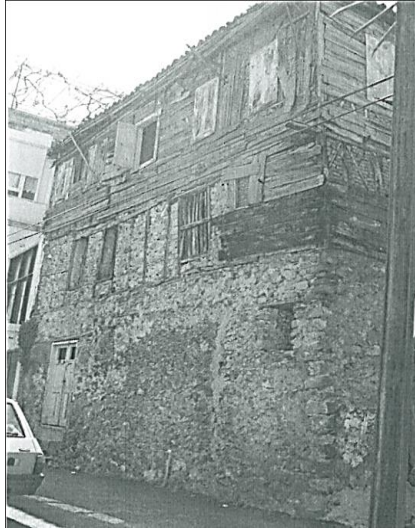
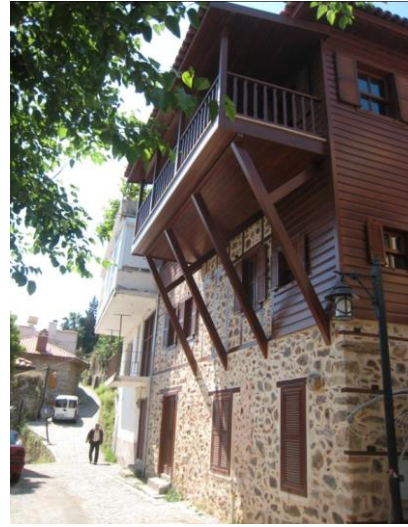
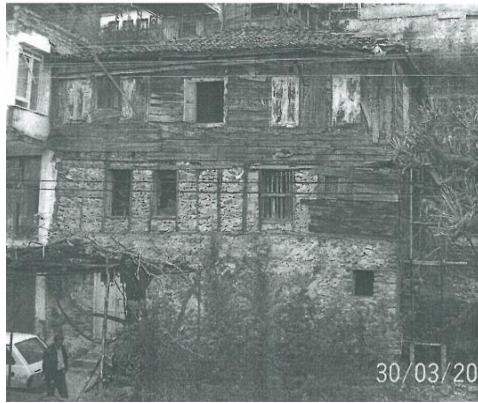
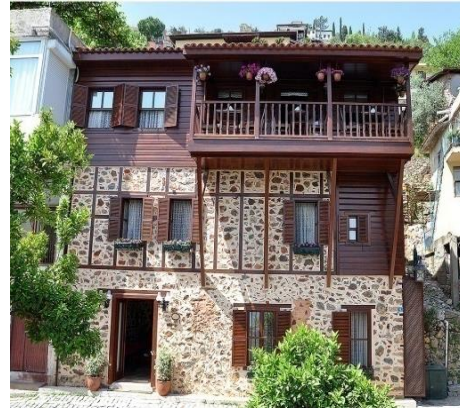
Alt katlarda ahşap hatıllı moloz taş kullanımı, manzaraya bakan üst katta ahşap bağdadi duvar tekniği uygulaması ile strüktür ve malzemede özgünlüğe saygı duyulmuştur. Ancak iç duvarların kaldırılması müdahaleleri ile, konutun özgün plan şemasının tamamen kaybedilmesine ve özgün strüktür – malzemeden büyük ölçüde kayıplara neden olduğu açıkça görülmektedir. Yapının otel işlevli plan şemasında artık dış sofalı plan tipini okumak mümkün değildir. Yapının cepheleri de yepyeni bir görünüm kazanmakla birlikte malzeme ve teknik açıdan özgün haline uyarlanmıştır.

Şekil 12. Sezer Konutu (a) Onarım öncesi yan cephe, (b) Onarım sonrası yan cephe, (c) Onarım öncesi ön cephe, (d) Onarım sonrası ön cephe.

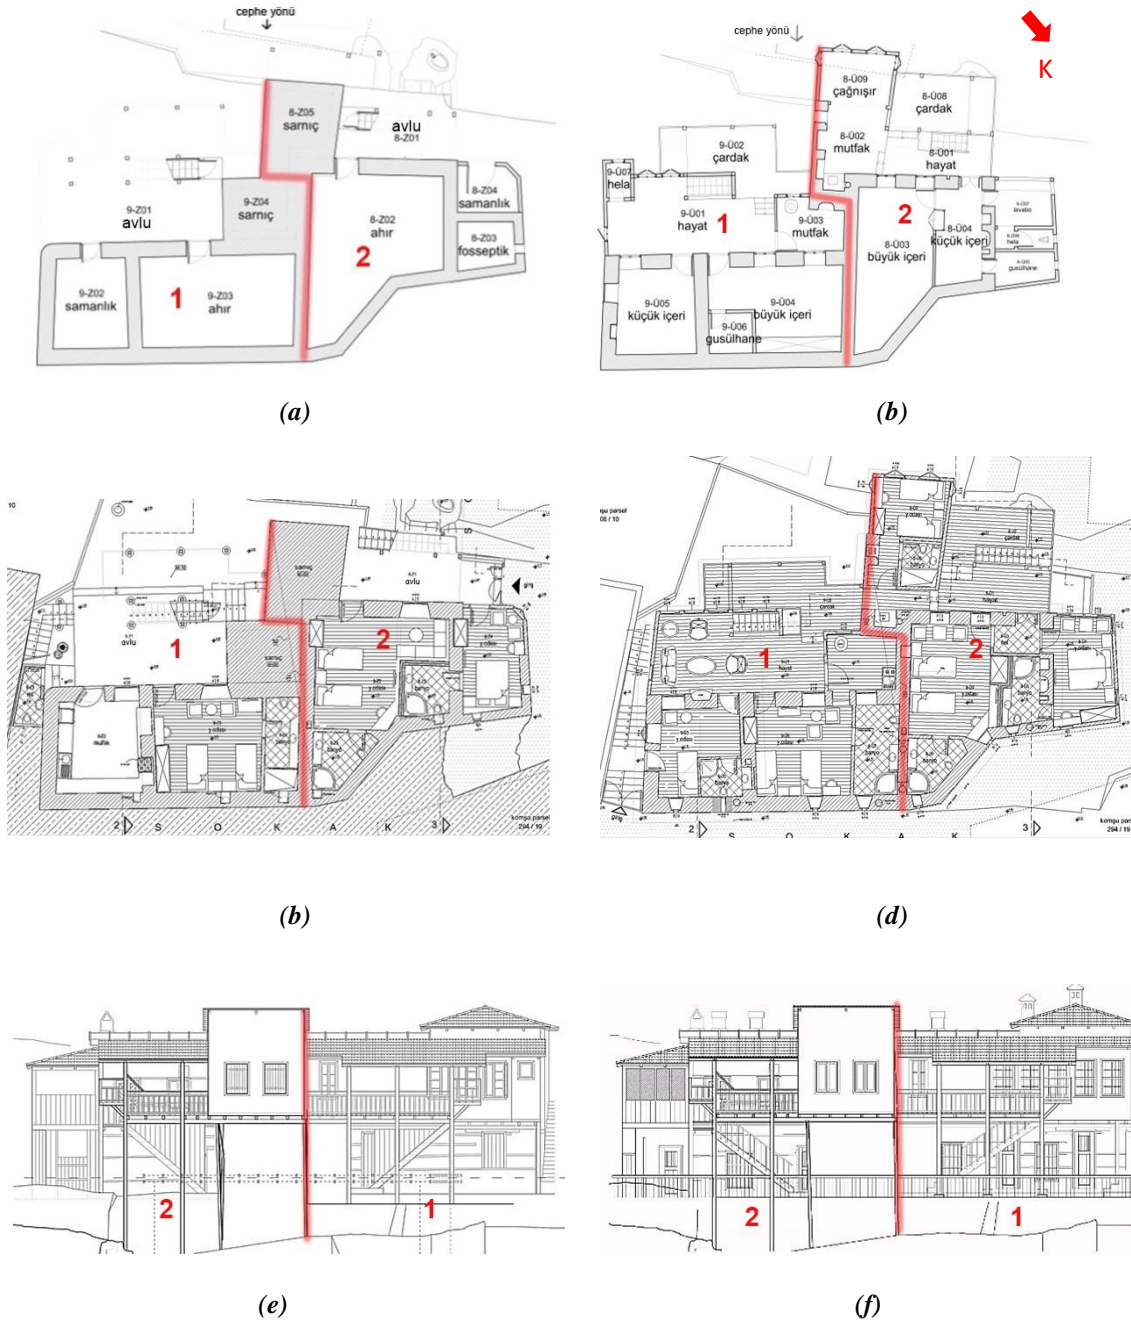
Şekil 13. Şimşek Konutu (a) Restitüsyon-Zemin kat planı, (b) Restitüsyon-1. kat planı, (c) Restorasyon-Zemin kat planı, (d) Restorasyon-1. kat planı, (e) Restitüsyon -Ön cephe, (f) Restorasyon-Ön cephe [15].

Yapının özgün plan şeması, dış sofalı plan tipindedir. Zemin kat ile üstündeki bir kattan meydana gelmektedir. Yapı bölge de birkaç örneği daha bulunan birleşik ev şeklinde iki adet dış sofalı konutun bitişik nizam inşa edilmesiyile oluşturulmuştur. Çizimlerdeki kırmızı hat, iki evin arakesitidir. Her iki evin özgün planında zemin katta bir avlu, bir sarnıç, bir ahır, 1 samanlık ve 1 fosseptik bölümü vardır. Üst katlarda ise hayat, çardak, mutfak, büyük içeri, küçük içeri, gusulhane, wc mekanları vardır. Sadece evlerden birisinde diğerinden farklı olarak çağnişir mekânı vardır.

Konutun otele dönüştürülmüş halinde 1 numaralı konutun zemin katındaki avlu ve sarnıç aynen korunmuştur. Ahır → banyolu odaya; samanlık → mutfak mekanına dönüştürülmüştür. Dönüşümde plan şeması korunmuştur. 2 numaralı konutun zemin katındaki avlu ve sarnıç korunmuştur. Ahır → banyolu odaya, samanlık ve fosseptik birleştirilerek →banyolu odaya, küçük içeri →yatak holü + banyoya dönüştürülmüştür. Dönüşüm sırasında plan şeması korunmamıştır. 1 numaralı konutun üst

katındaki küçük içeri → banyolu tek kişilik odaya, büyük içeri → banyolu iki kişilik odaya dönüştürülmüştür. Büyük içerideki gusülhane tamamen kaldırılmıştır. Mutfak mekânı korunmuş ancak içindeki özgün ocak kaldırılmıştır. Cepheye yansıyan wc kütesli de tamamen kaldırılmıştır. Çardak ve hayat mekanları korunmuştur. Dönüşümde plan şeması kısmen korunmuş, özgün iç duvarlardan yıkım yapılmamıştır. Buna karşılık banyo mekânı eklemeleri ve yapı elemanlarından kayıplar olmuştur. 2 numaralı konutun üst katındaki büyük içeri → banyolu odaya, çağnişir + mutfak → banyolu odaya, lavabo + wc + gusülhane → odaya, küçük içeri → banyo + yatak holüne dönüştürülmüştür. Çardak ve hayat mekanları korunmuştur. Özgün plan şeması bozulmuştur.

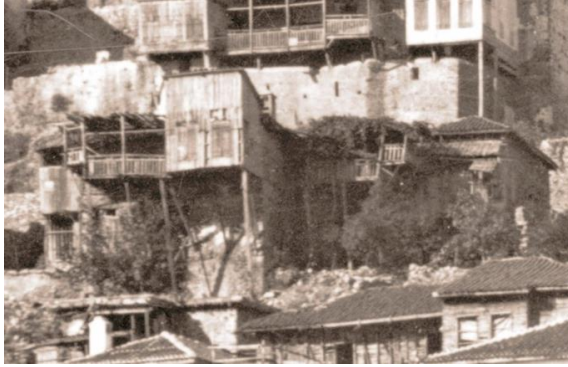
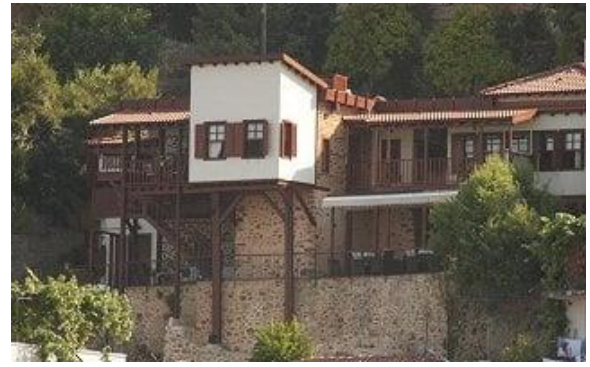
Yapının büyük bir kısmı yıkılmış, yıkılan kısımlar geleneksel yapım teknikleri ve malzeme ile tamamlanmıştır. Cephede kullanılan malzeme ve teknik özgün mimariyi yansıtsa da yeni işlev için tasarlanan ekler ve bu eklerin cepheye yansması sonucu yapıda bölgeye özgü cephesel özellikler görülememiştir.

Şekil 14. Sezer Konutu (a) Onarım öncesi ön cephe, (b) Onarım sonrası ön cephe.

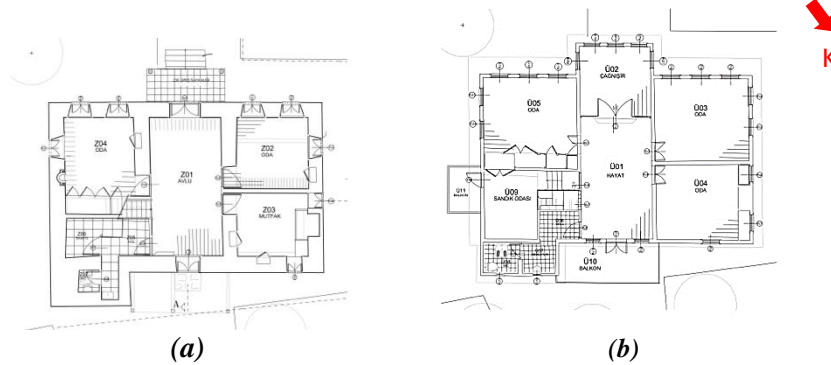
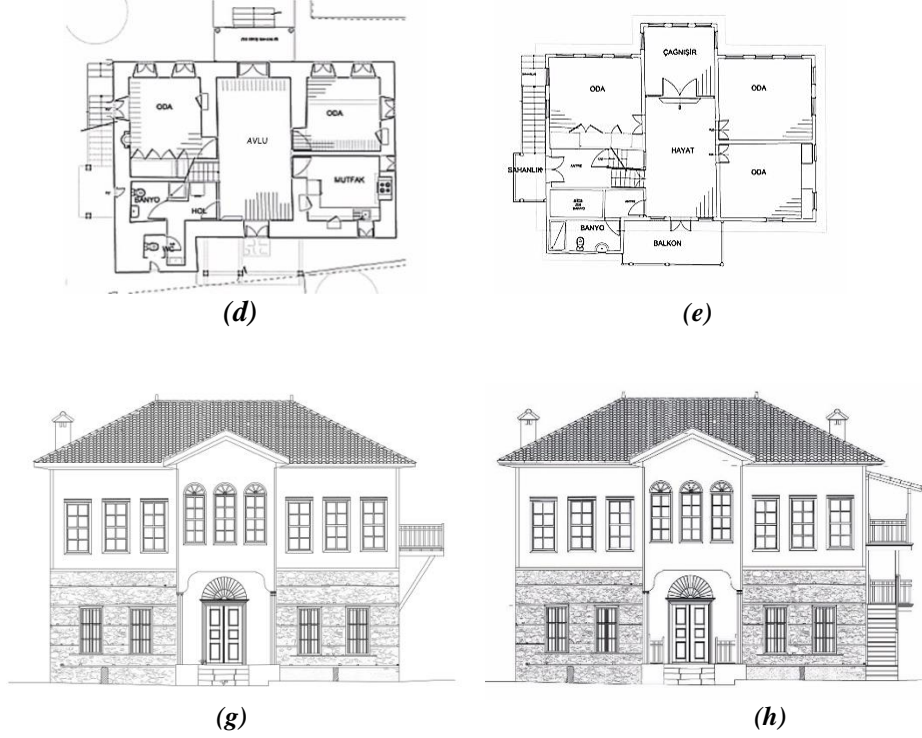
Şekil 15. Durusoy Konutu (a) Restitüsyon-Zemin kat planı, (b) Restitüsyon-1. kat planı, (c) Restorasyon-Zemin kat planı, (d) Restorasyon-1. kat planı, (e) Restitüsyon-Ön cephe, (f) Restorasyon-Ön cephe [14].

Yapının özgün plan şeması, iç sofalı plan tipindedir. Zemin kat ile üstündeki bir kattan meydana gelmektedir. Özgün planında zemin katta yapının girişinin olduğu avlu, mutfak, 2 oda ve wc bulunmaktadır. Üst katta 3 oda, sofa, sofanın bir kenarında çağnişir diğer ucunda çardak, 1 banyo ve merdivenle sahanlığında farklı kotta düzenlenmiş bir sandık odası bulunmaktadır.

Konutun kafeye dönüştürülmüş halinde giriş kat düzeni aynen korunmuştur. Üst kat plan şeması da büyük ölçüde korunmuştur. Yalnız üst kata yan cepheden ayrı bir merdiven ile giriş verilmiş, sandık odası → giriş holü haline getirilmiştir. Böylece alt ve üst kat birbirinden bağımsız olarak kullanılabilir hale getirilmiştir.

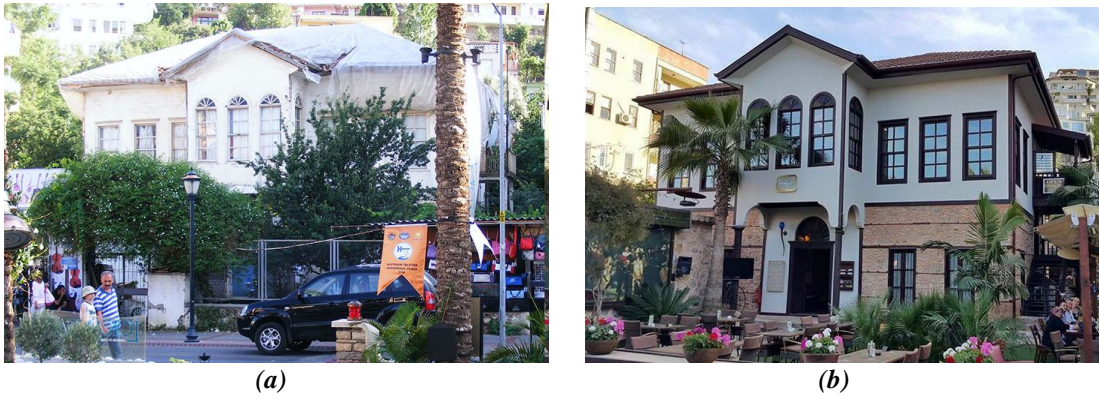
Yapım tekniği ve malzeme kullanımında yörenin özgün malzemeleri ve tekniği tercih edilerek mevsimsel ayırım gözetilmiştir.

Şekil 16. Durusoy Konutu (a) Onarım öncesi, (b) Onarım sonrası.

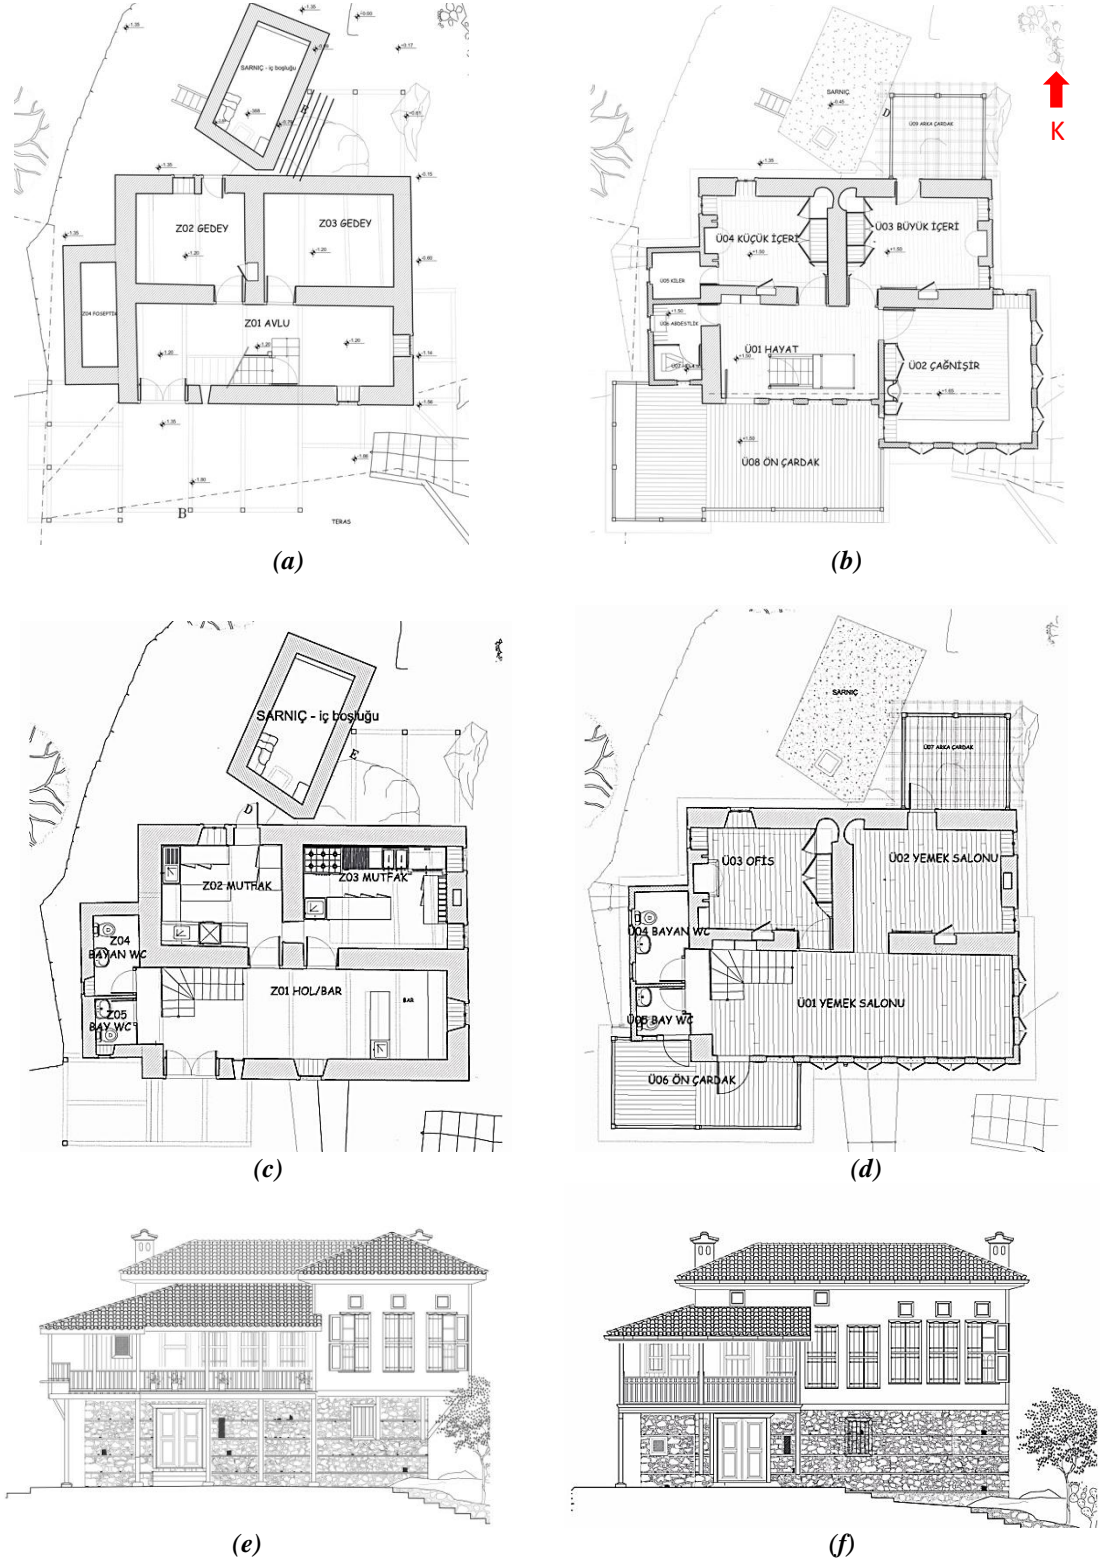
Şekil 17. Sipahioğlu Konutu (a) Restitüsyon-Zemin kat planı, (b) Restitüsyon-1. kat planı, (c) Restorasyon-Zemin kat planı, (d) Restorasyon-1. kat planı, (e) Restitüsyon-Ön cephe, (f) Restorasyon-Ön cephe [14].

Yapının özgün plan şeması, dış sofalı plan tipindedir. Zemin kat ile üstündeki bir kattan meydana gelmektedir. Özgün planında zemin katta yapının girişinin olduğu avlu ve 2 gedey bulunmaktadır. Ayrıca yapıya yan cepheden bitişik bir fosseptik ve yapıdan ayrık nizamda bir sarnıç vardır. Üst katta büyük içeri ve buraya bağlı küçük bir çardak, küçük içeri ve buraya bağlı bir kiler, sofa (hayat) ve buraya bağlı çağnişir, büyük bir çardak, hela ve abdestlik mekanları vardır.

Restoran olarak işlevlendirilmiş halinde gedeyler → mutfak, avlu → bar, fosseptik → wc mekanlarına dönüştürülmüştür. İç duvarlarda yıkım ve ekleme yapılmamış, dolayısıyla zemin kat plan şeması korunmuştur. Sarnıca da hiç müdahale edilmemiştir. Üst katta küçük içeri → ofise dönüştürülmüş ve kiler mekânı ile arasındaki kapı boşluğu kapatılmıştır. Kiler → bayan wc haline dönüştürülmüştür. Büyük içeri ve sofa → yemek salonuna dönüştürülmüş, sofanın çağnişir bölümü kaldırılmış, sofaya bağlı çardak küçültülmüştür. Sonuç olarak üst kat planında her ne kadar dış sofalı plan tipi halen okunabilse de mekanların büyüklükleri ve bağlantıları çok fazla değiştirilmiştir.

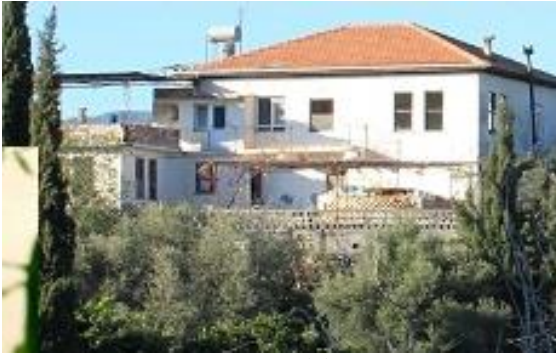
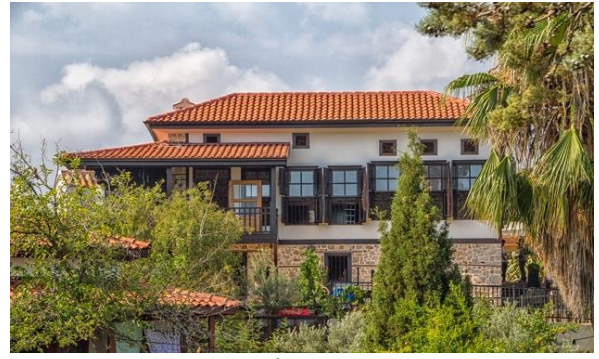
Yapım tekniği ve malzeme açısından geleneksel doku ile devamlılık sağlanmaya çalışılsa da yeni işlevin gerekleri için planda yapılan zorlama müdahaleler cepheye yansiyarak yapıyı geleneksel konut görünümünden uzaklaştırmıştır.

Şekil 18. Sipahioğlu Konutu (a) Onarım öncesi, (b) Onarım sonrası.

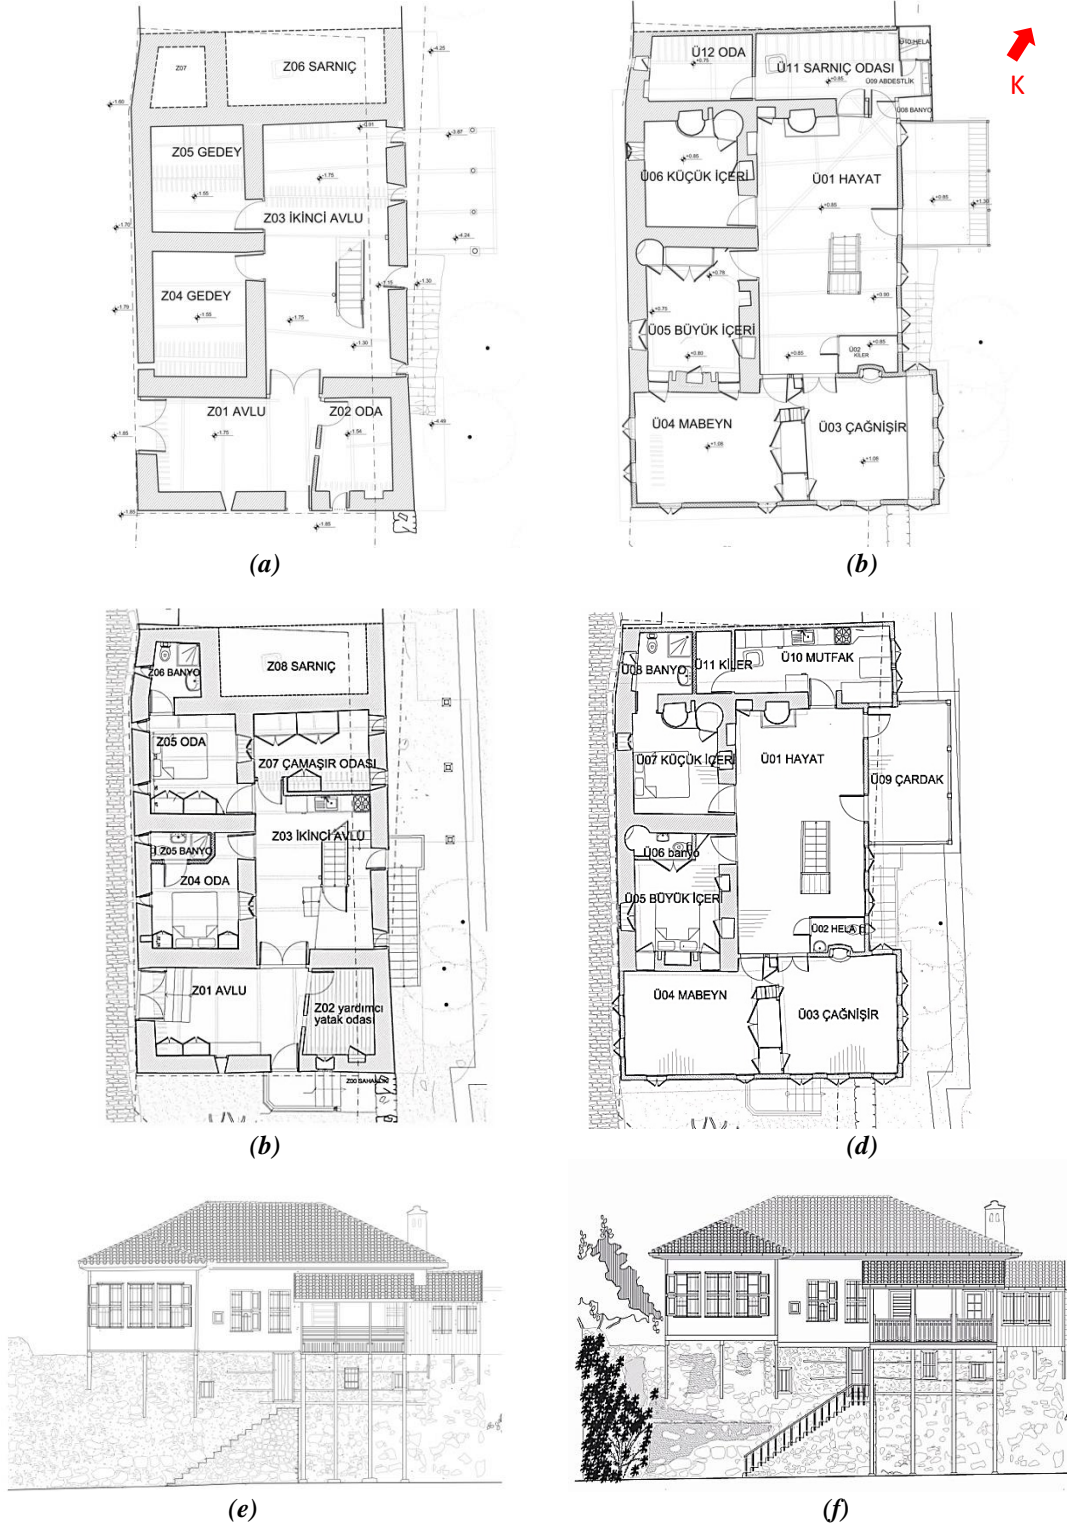
Özgün işlevi ile restorasyonu yapılan bu yapıda göze çarpan en önemli müdahale odaya dönüştürülen tüm mekanlara, banyo eklenmesidir. Zemin kattaki gedeyler → yatak odasına dönüştürülmüştür. Büyük gedeyin içine banyo mekânı eklenirken, hela çukuru → küçük gedeyin banyosu haline getirilmiştir. Büyük avlunun bir bölümü → çamaşır odası yapılmıştır. Üst katta büyük içeri → yatak odasına, sarnıcın içindeki odanın bir bölümü → yatak odasının banyosuna dönüştürülmüştür. Sarnıcın içindeki odanın kalan bölümü → kiler haline getirilmiştir. Sarnıcın üstündeki oda → mutfak mekanına

dönüştürülmüştür. Mutfaktan kilere bir kapı açılmıştır. Mutfak mekanının doğu cephesinde iki adet pencere açılmıştır. Büyük içeri → yatak odasına dönüştürülmüş, içine de banyo eklenmiştir. Mabeyn, çağnişir, hayat, hela ve çardak korunmuştur. Yapım tekniği ve malzemesi ile cephe özellikleri bakımından Ali Gürses Konutu, restorasyon sonrasında da Alanya'nın geleneksel konut mimarisini yansıtmaktadır.

Şekil 19. Ali Gürses Konutu (a) Restitüsyon-Zemin kat planı, (b) Restitüsyon-1. kat planı, (c) Restorasyon-Zemin kat planı, (d) Restorasyon-1. kat planı, (e) Restitüsyon-Ön cephe, (f) Restorasyon-Ön cephe [14].

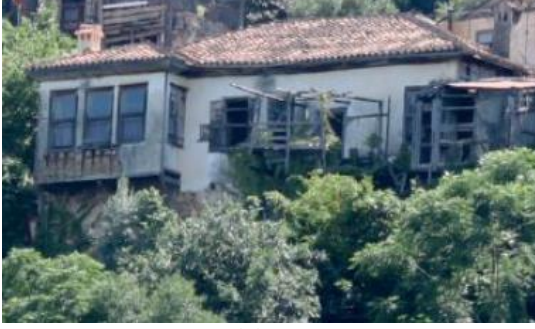
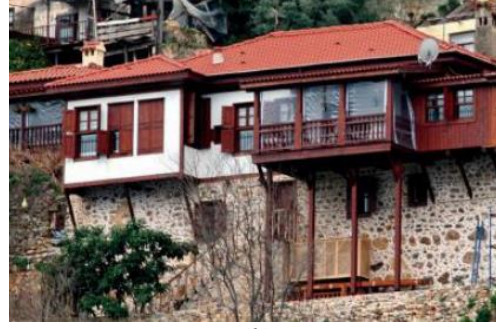
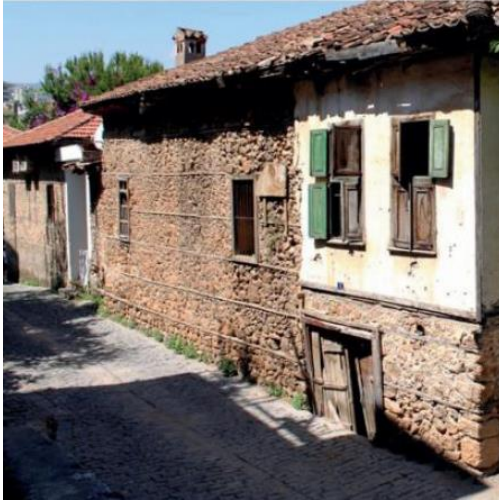
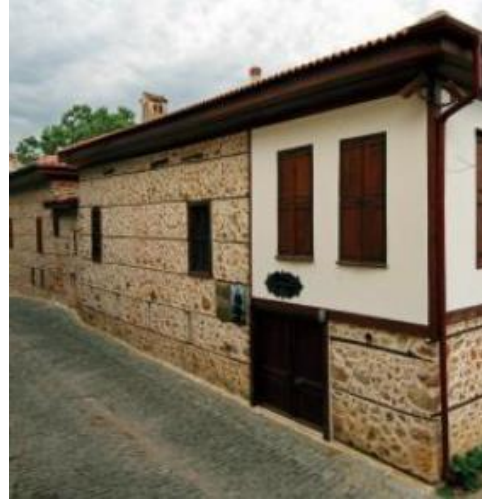
Şekil 20. Ali Gürses Konutu (a) Onarım öncesi ön cephe, (b) Onarım sonrası ön cephe, (c) Onarım öncesi arka cephe, (d) Onarım sonrası arka cephe.

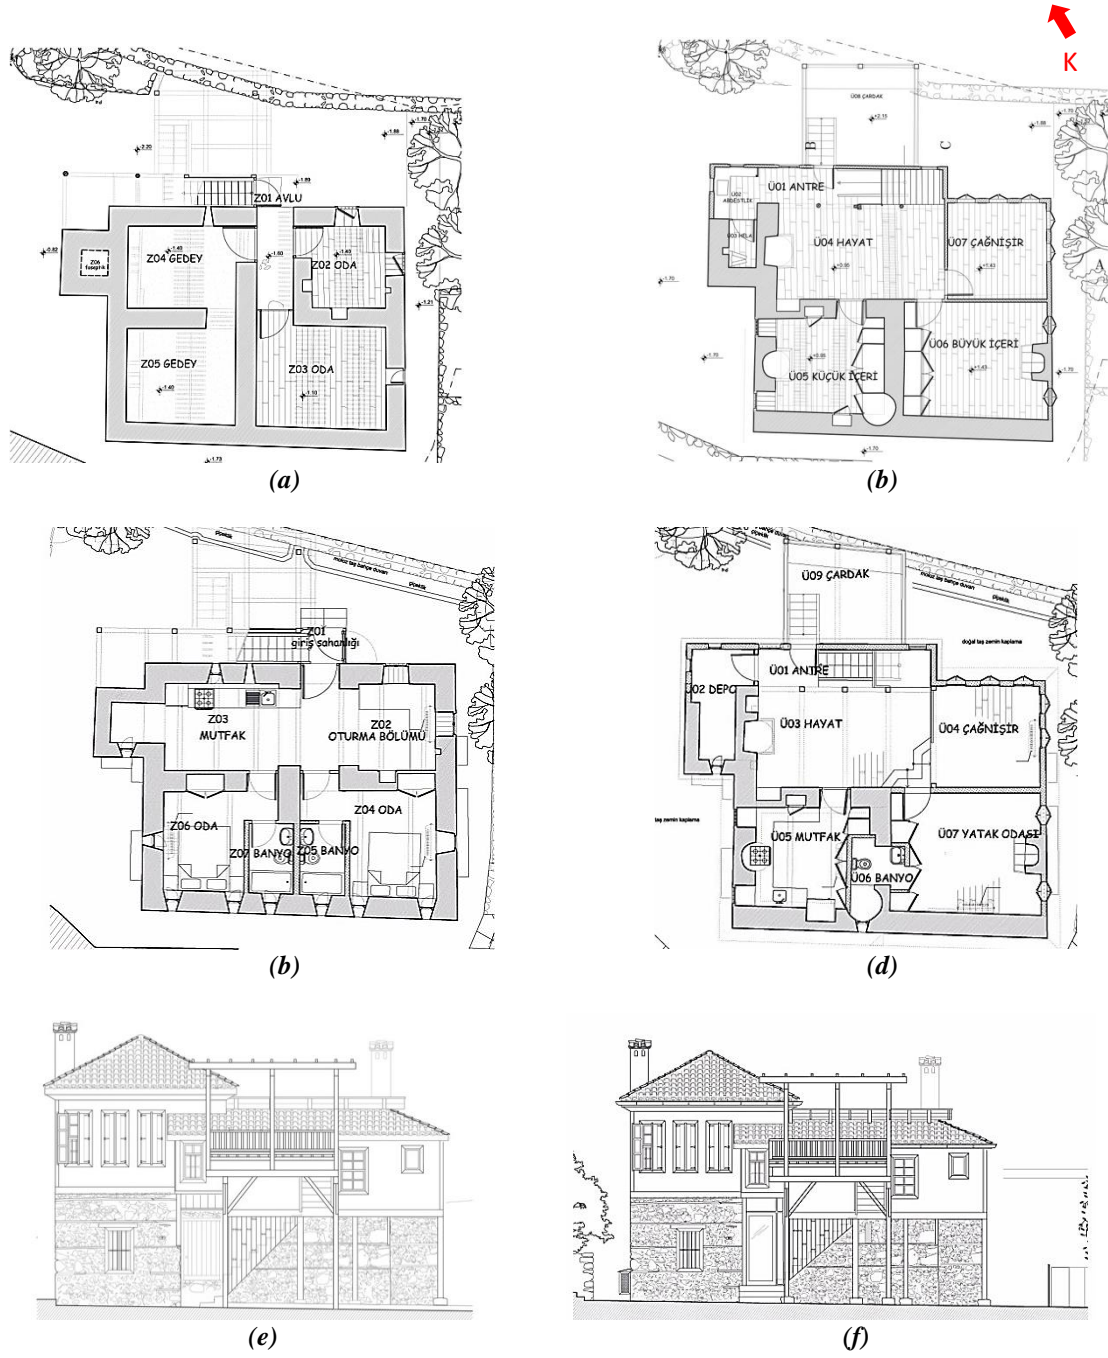
Yapının özgün plan şeması, dış sofalı plan tipindedir. Zemin kat ile üstündeki bir kattan meydana gelmektedir. Özgün planında zemin katta avlu, 2 gedey, 2 oda ve bir hela çukuru vardır. Avludan 2 farklı merdivenle üst kata çıkılmaktadır. Üst katta hayat, hela, abdestlik, çağnişir, büyük içeri, küçük içeri ve çardak mekanları vardır. Avludan çıkılan merdivenler ile üst katta hayata ulaşılmaktadır.

Yapının restorasyondan sonraki halinde zemin katta gedeylerden birisi + hela çukuru → mutfak mekanına dönüştürülmüştür. Girişin yanındaki oda → oturma odasına, diğer gedey ve oda → 2 ayrı yatak odası haline getirilmiştir. Bu iki yatak odasının arasına, bu odalara hizmet veren 2 banyo yapılmıştır. Üst kattaki hela ve abdestlik birleştirilerek → depo yapılmıştır. Küçük içeri → mutfak, büyük içeri → yatak odası haline getirilmiştir. Küçük içeri ile büyük içeri arasında banyo yapılmış, banyo, yatak odasına hizmet etmektedir. Çağnişir ve çardak korunmuştur. Kullanıcı istekleri doğrultusunda yapılan tüm değişiklik ve onarımlar esnasında özgün teknik ve yapı malzemesi kullanılmıştır. Cephelerin özgünlüğü büyük ölçüde korunmuştur.

Şekil 21. Nazif Kök Konutu (a) Restitüsyon-Zemin kat planı, (b) Restitüsyon-1. kat planı, (c) Restorasyon-Zemin kat planı, (d) Restorasyon-1. kat planı, (e) Restitüsyon-Ön cephe, (f) Restorasyon-Ön cephe [14].
