RESEARCH ARTICLE

Examination of The Weld Defects in The Inner-City Natural Gas Pipes with Non-Destructive and Destructive Testing Methods

Aim of Article: To examine the welding defects in natural gas pipelines as destructive and non-destructive.

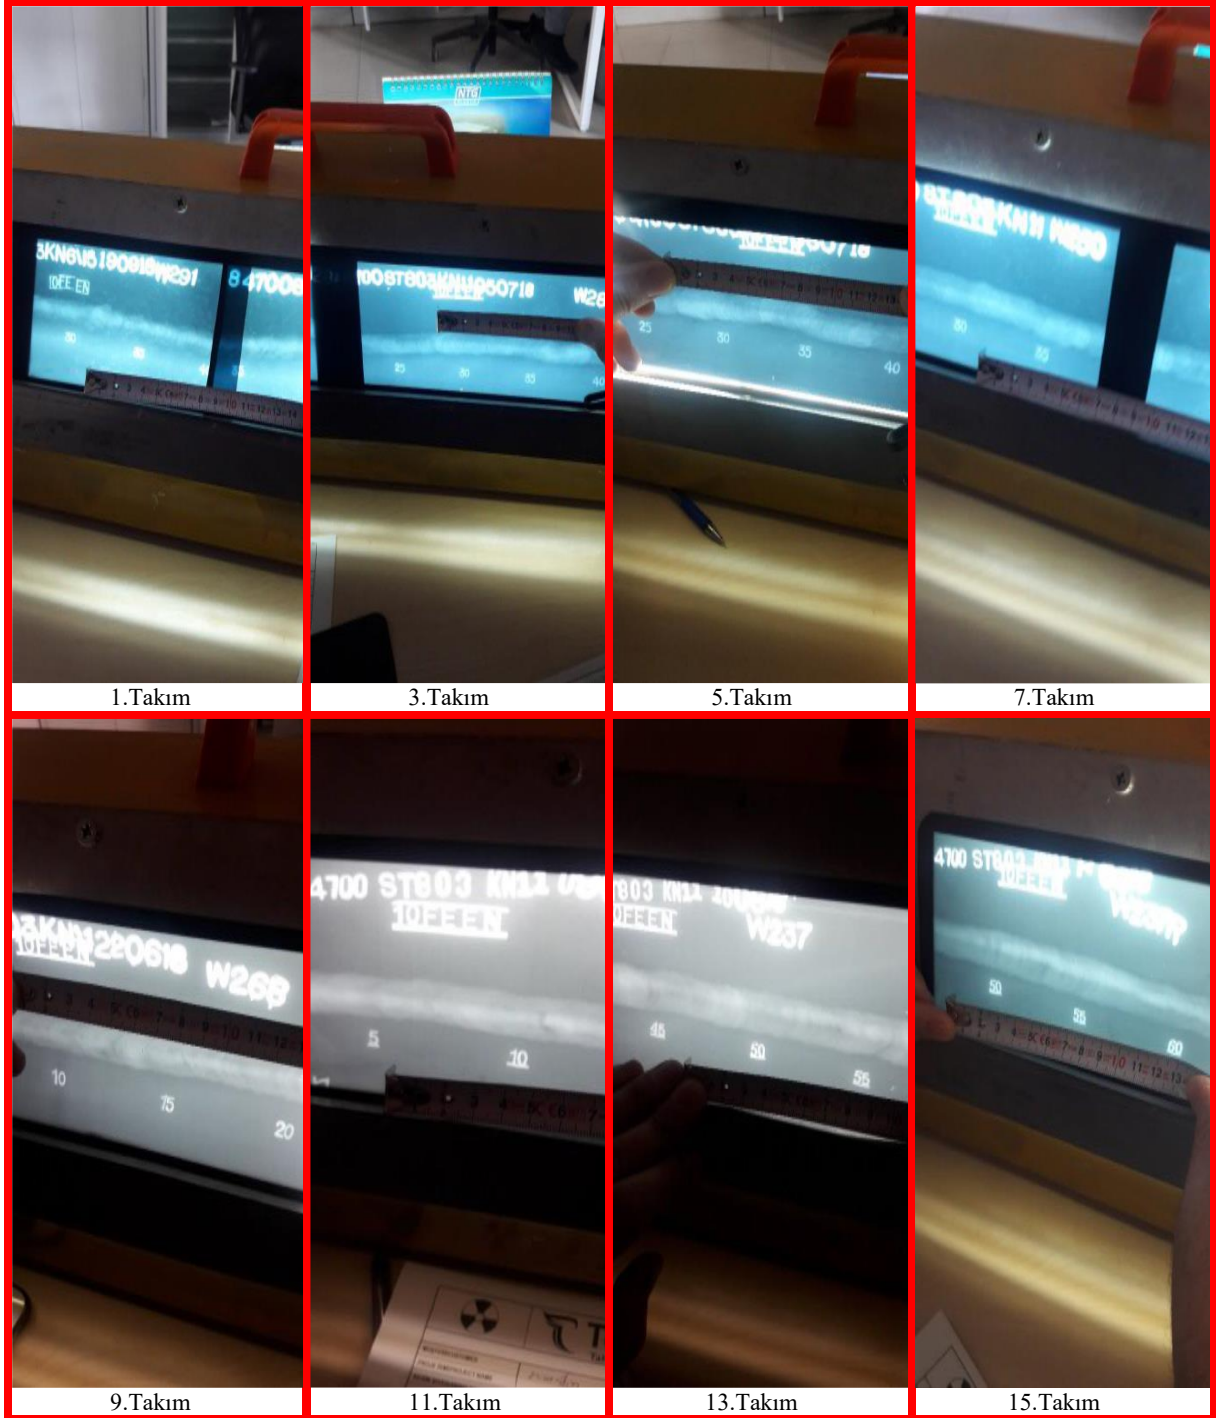
Şekil 3. Radyografik incelemelerde tespit edilen bazı hataların fotoğrafları.

API 1104 standardına göre, boru hattındaki kaynaklı birleştirmelerde meydana gelen hataların radyografik incelemeleri uzman bir teknik personel tarafından kontrol edilmiş olup tespit edilen bazı kaynak hatalarının fotoğrafları Şekil 3'te verilmiştir. Şekil 3'ten de anlaşıldığı gibi, 1. takım radyografik filmi incelendiğinde, 1 adet 4 cm uzunluğunda cüruf hatası ve 3 cm uzunluğunda kapak kaynağında düşüklük olduğu yani kapak pasosunun tamamlanmadığı gözlenmiştir. Tespit edilen bu kaynak hatasının giderilmesi amacıyla, mekanik olarak kaynak bölgesi temizlenerek tekrar kaynak yapılmış ve hata giderilmiştir.

Şekil 3'te bulunan 3. takımın radyografik filmi incelendiğinde, kaynak dikişi boyunca yanma olduğu görülmektedir.

Kaynak yapılırken, kaynak operatörünün amperi yüksek tutması sebebiyle kaynakta 5,5 cm uzunluğunda yanma olduğu anlaşılmıştır. Tespit edilen bu kaynak hatası, kaynaklı bölge mekanik olarak temizlendikten sonra yeniden kaynak yapılmıştır. Şekil 3'te verilen 5. Takımın radyografik filmi incelendiğinde, 10-20 cm aralığında 3 tane küçük gaz boşluğu olduğu ve kapakta yanma olduğu görülmektedir. 10-20 cm aralığında bulunan hatalı kaynak mekanik olarak temizlendikten sonra yeniden kaynak yapılarak hata giderilmiştir. Şekil 3'te bulunan 7. takımın radyografik filmi incelendiğinde, 30-35 cm aralığında cüruf sıkışması olduğu, ayrıca 35-40 cm arasında ise kapakta düşüklük olduğu gözlemlenmiştir. Belirlenen hatalı bölge temizlenerek tekrar kaynak yapılmış ve kapaktaki düşüklük böylece giderilmiştir. Şekil 3'te bulunan 9. takımın radyografik filmi incelendiğinde, 10-15 cm aralığında az da olsa kaynak erime eksikliği olduğu görülmektedir. Belirlenen hatalı bölge temizlenerek tekrar kaynak yapılmıştır. Şekil 3'te bulunan 11. takımın radyografik filmi incelendiğinde, 52-53 cm aralığında küçük gaz boşluklarının olduğu ve kök pasoda (boru ağzında yığılmanın) olduğu görülmüştür. Belirlenen hatalı bölgedeki kaynak temizlendikten sonra düzgün bir şekilde yeniden kaynak yapılarak hata giderilmiştir. Şekil 3'te bulunan 13. takımın radyografik filmi incelendiğinde, 45. cm hizasında kaynak bölgesinde kayma olduğu tespit edilmiş ve bölge temizlenip düzeltildikten sonra yeniden kaynak yapılarak hata giderilmiştir. Şekil 3'te bulunan 15. takımın radyografik filmi incelendiğinde, kaynak yapılan bölgede küçük bir cüruf kalıntısı tespit edilmiştir. Belirlenen bu cüruf kalıntısının bulunduğu kaynak bölgesi temizlendikten sonra yeniden kaynak yapılarak hata giderilmiştir.

- Radyografik incelemeler sonucunda, kaynak yapılan yerlerde cüruf, gözenek ve yeterli birleşmeme gibi birçok hatanın olduğu tespit edilmiştir. İşaretlenen hatalı kaynaklar mekanik olarak taşlama yapılarak temizlenmeye çalışılmıştır. Temizle işleminin yapılamadığı durumlarda ise kaynak bölgesi kesilerek boruların üzerinde yeniden kaynak ağzı açılmış ve tekrar kaynak yapılmıştır.

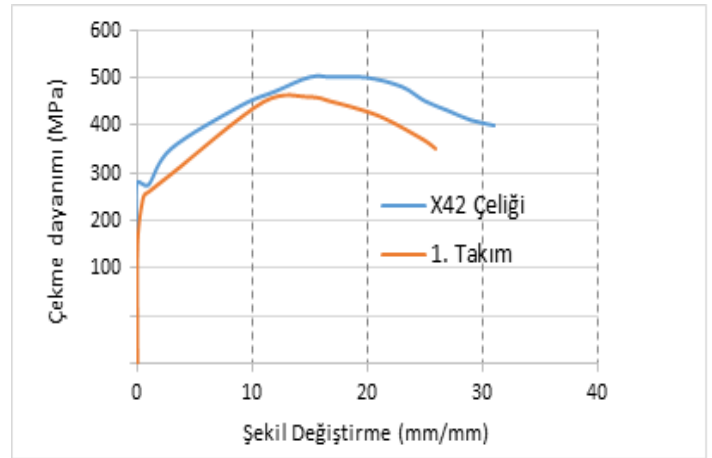
Şekil 4. X42 çeliği ve 1. takımın gerilme-şekil değiştirme diyagramı.

Tablo 5'teki akma ve çekme mukavemeti değerleri incelendiğinde, X42 çeliğinin akma mukavemeti 372,7 MPa, çekme mukavemeti ise 499,2 MPa olduğu görülmüştür. Bu değerler 1.takımın 362,46 MPa olan akma mukavemeti ve 452,6 MPa olan çekme mukavemeti ile kıyaslandığında, E42 2C 21 elektrotunun birleştirmeye yeterli katkıyı sağlayamadığı açık şekilde görülmektedir. Ayrıca, kopmanın kaynak bölgesinde oluşması, başka bir olumsuz sebep olmuştur. Bu yüzden elektrotun değiştirilmesine karar verilmiştir. Şekil 4'te, E42 2C 21 elektrotu kullanılarak birleştirilen 1. Takımdaki X42 çelik borularından alınmış numunenin gerilme-şekil değiştirme diyagramı, X42 çelik borularının çekme testi değerleri ile karşılaştırılarak verilmiştir. Uyumsuzluk burada daha net şekilde görülmektedir.

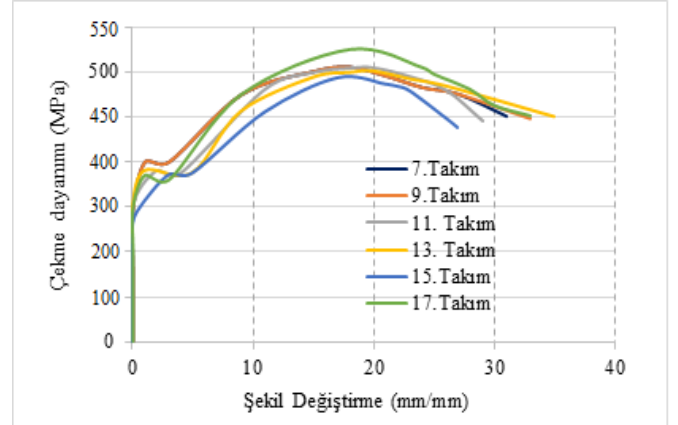
Şekil 5. 7, 9, 11, 13, 15 ve 17. takımın gerilme-şekil değiştirme diyagramı.

Şekil 5'te görüldüğü gibi, 9. takımın gerilme-şekil değiştirme grafiği incelendiğinde, ortalama akma mukavemetinin en yüksek değer olan 399,2 MPa'ya ulaştığı, çekme mukavemetinin 495,76 MPa olduğu ve şekil değiştirme değerinin ise 33 (mm/mm) olduğu görülmektedir. X42 çeliğinin 372,70 MPa olan akma ve 499 MPa olan çekme mukavemeti ile karşılaştırıldığında T2-Saf elektrotunun oldukça başarılı bir kaynak elektrotu olduğu görülmektedir. Elde edilen değerlerden sonra 584 adet X42 çeliğinden üretilmiş doğal gaz boruları T2-Saf elektrotu ile birbirine yeniden kaynak edilmiştir.

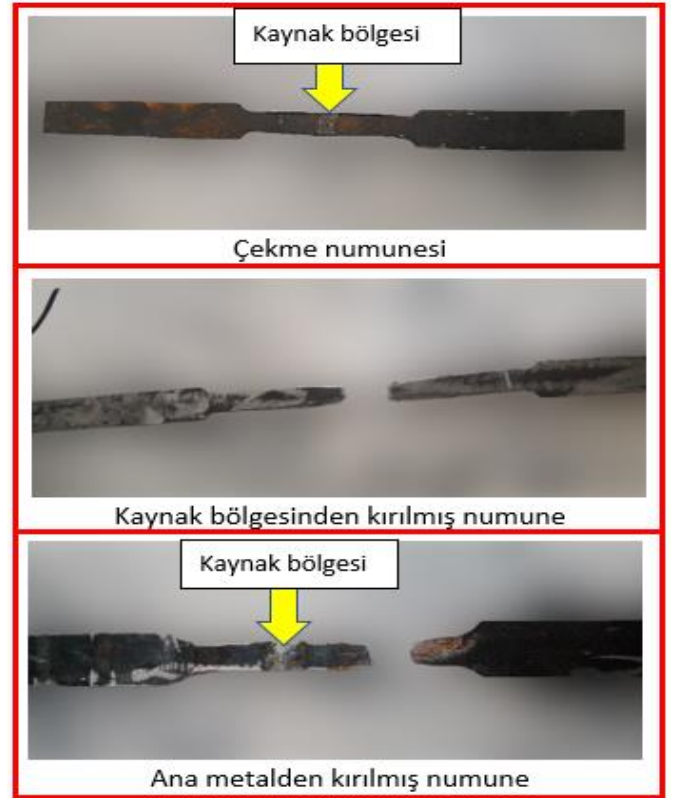
Şekil 6. Çekme deneyi öncesi ve sonrası numune fotoğrafları.

Şekil 6'da, çekme deneyi öncesi X42 boru çeliği çekme testi numunesi, çekme deneyi sonrası kaynak bölgesi ve ana metalde meydana gelen kırılmaların fotoğrafları verilmiştir.
