İstanbul'un İçme Suyu Barajlarının Sedimentasyon Problemi ve Çözüm Önerileri: Alibey Barajı Örneği

Çalışmada 2007 yılı yazında alansal olarak yaklaşık % 70'i kurumuş olan İstanbul Alibey barajındaki sedimentasyon incelenmiştir. Devlet Su İşleri (DSİ) tarafından 1978 yılında hazırlanmış olan batimetrik harita ile 2007 yılında yersel yöntemlerle üretilmiş olan baraj dip topografyasının haritası karşılaştırılarak baraja gelen sediment miktarının ve veriminin hesaplanması amaçlanmıştır. Ancak 1978 tarihli haritanın hata vermesi karşılaştırma imkânını ortadan kaldırmıştır. Sediment miktarının tayininde diğer arazi çalışma ve gözlemlerinden yararlanılmaya çalışılmıştır.

Sedimentation Problems and Suggested Solutions of Istanbul's Drinking Water Dams: A Case Study of Alibey Dam

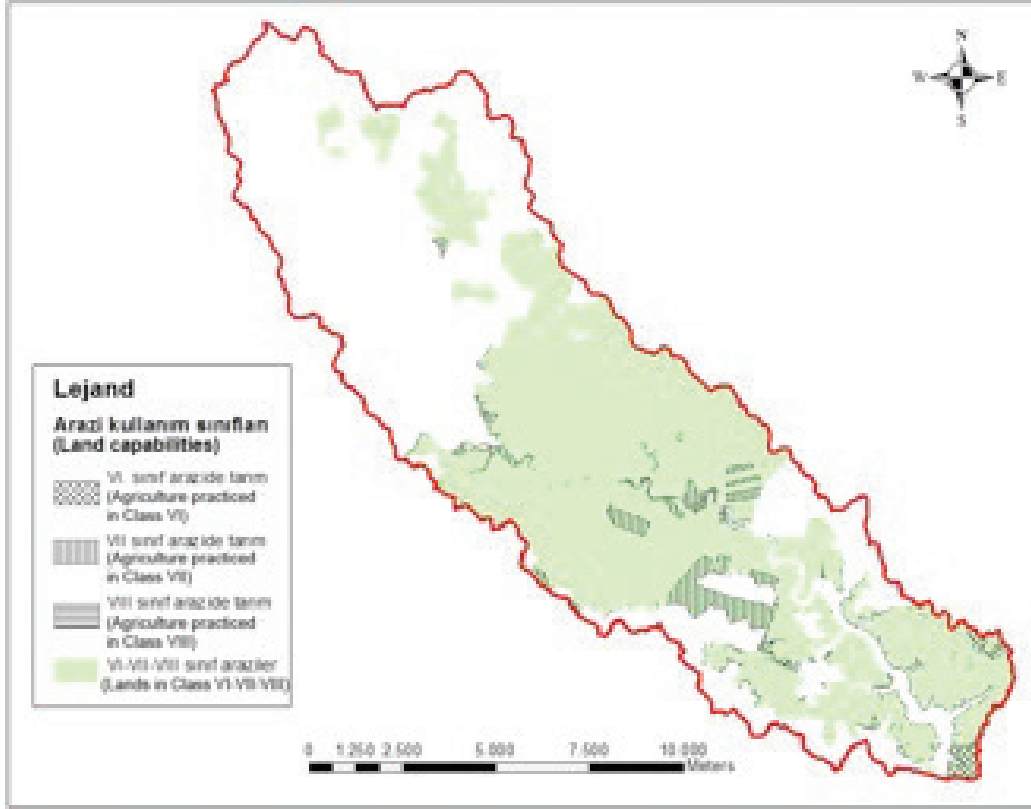
17'sinin maden ocağı olarak kullanıldığı görülmüştür (Şekil 3, Tablo 2). Orman arazisinin % 72'sinin orman örtüsü altında olması güncel arazi kullanımının iyi tarafını göstermesine karşın geriye kalan % 28'inin

tarım ve maden ocağı olarak kullanılmasının erozyonu, dolayısıyla barajda sedimentasyonu artırabileceği yönünde değerlendirilmiştir.

Şekil 3. Alibey barajı havzasında arazi yetenek sınıflarına göre orman arazisinde tarım yapılan alanlar
Figure 3. Agriculture practiced areas which must be under forest cover according to land capabilities in Alibey dam reservoir

Çevresindeki yerleşim yerlerinden artılmamış evsel atıkların Alibey deresine gelişi önlenmelidir. Havzadaki tarım alanları korunmalı, bu alanların yapılaşması önlenmelidir. Mevcut ormanlar korunmalı ve geliştirilmeli, orman arazisinde tarım yapılan alanlar orman örtüsüne kavuşturulmalıdır.

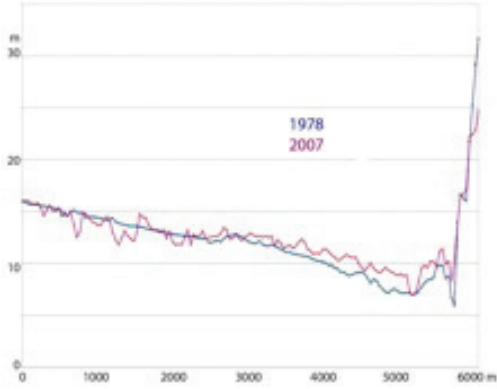
2007 tarihli batimetrik haritaya göre, baraj kretinin hemen membasında çukur bir alan bulunduğu görülmüştür. Kret için dolgu malzemesi alındığı tahmin edilen bu çukur kısım, havzadan gelen materyali depolanması amacıyla ayrılan ölü hacim olarak değerlendirildiğinde, bu hacmin bile dolmaması, baraja fazla sediment gelmediği şeklinde yorumlanmıştır.

Şekil 6. Alibey baraj tabanının Mağlova kemerinden krete doğru 1978 ve 2007 tarihli haritalardan alınan boyuna profilleri

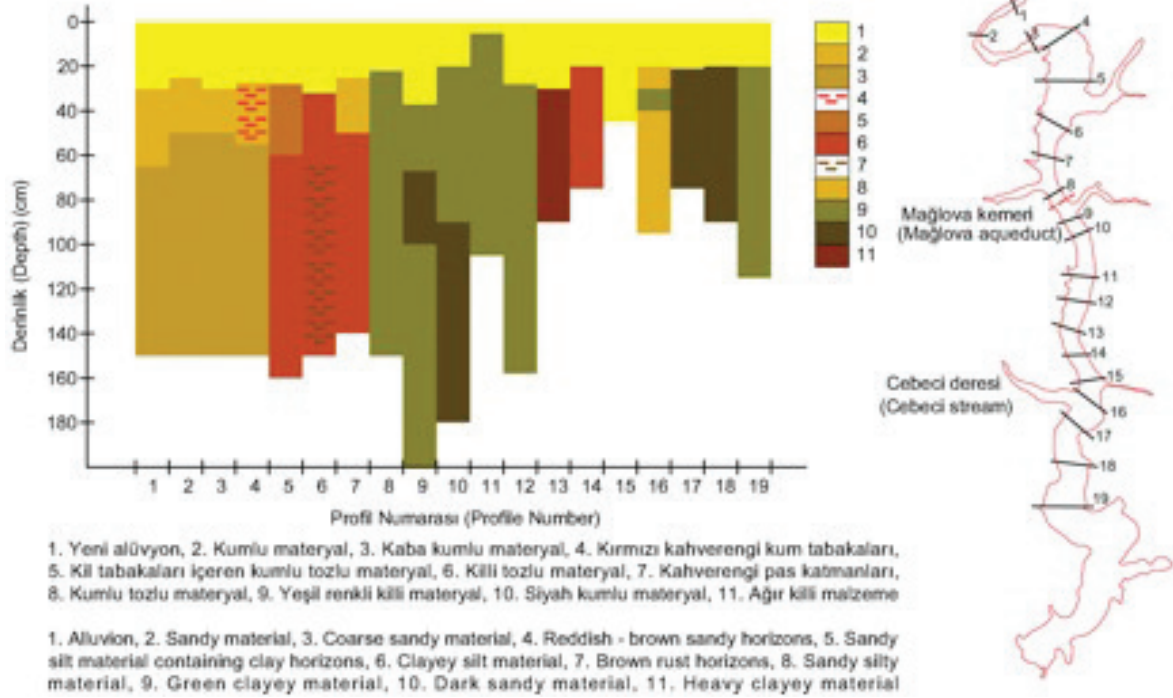
Şekil 7. Alibey barajının tabanında açılan profiller ve yerleri

Profil analizlerinde ortalama 1,50-1,70 m arasında değişen derinliklere kadar yatak boyunca devamlılık ve yeknesaklık göstermeyen katmanlar gözlenmiştir (Şekil 7). Buna karşın genel bir değerlendirme yapmak mümkün olmuştur. Pirinççi köyü altında yer alan barajın kuyruk bölgesinden başlayarak vadi tabanının hemen hemen en geniş kısımlarında bulunan 4 ve 5 numaralı kesitlerdeki profillerde derinliği 1,5 m'ye varan kaba kumlu bir sediment birikimi tespit edilmiştir.

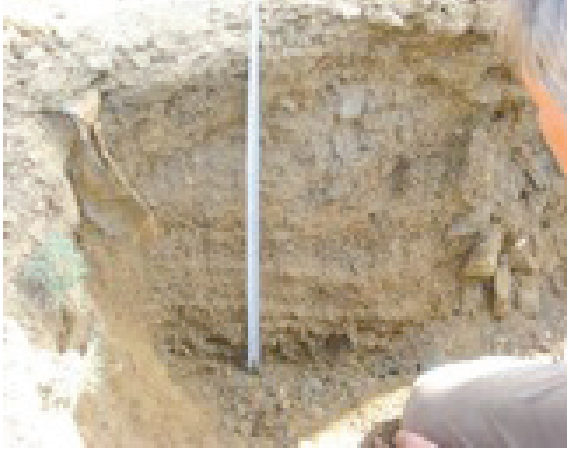
Öte yandan yatak boyunca Mağlova kemerini yakınlarında biten kaba kumlu materyalin hemen devamı olan profillerde yüzeyden 5 cm derinde gömülü plastik torba parçalarının bulunması (Şekil 8) barajda bir

miktar sedimentasyon meydana geldiği, yüksekliğinin tabanın lokal olarak çukur olan bazı kısımlarında 10 cm'yi bulabileceği şeklinde yorumlanmıştır.

Şekil 8. Kuru zeminde 2. kesitte (Şekil 7) açılmış profil
Figure 8. Profile from section 2 (Figure 7) in dry ground

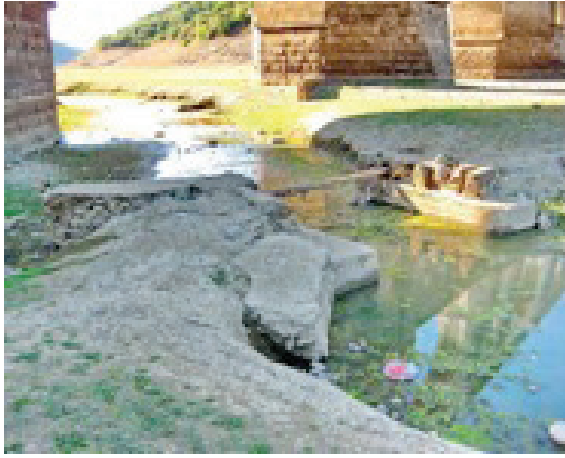
görüşmeler de bu konuda önemli ipuçları vermiş bulunmaktadır. Bu tespitlerden biri, Mağlova kemerinin birkaç metre güneyinde bulunan eski köprü olmuştur. Bu eski köprünün ayakları, baraj tabanından profil alınması sırasında incelenmiş, ayaklarda bir gömülme izi saptanamamıştır (Şekil 10).

Şekil 10. Eski araba yolu ve köprü ayakları (2007)
Figure 10. Old carriage way and bridge foot (2007)

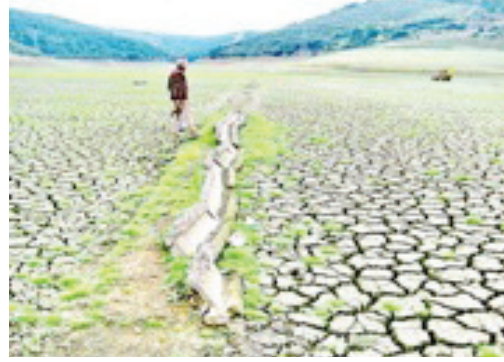
Tespitlerden diğeri ise 1957 tarihli 1/25000 ölçekli haritada ve 1970 tarihli hava fotolarında tarım alanı olduğu görülen Cebeci deresinin Alibey vadisine kavuştuğu kısımdır (Şekil 7). Bu alanda muhtemelen sulama amacıyla yapılmış 15 cm derinliği olan bir beton kanal bulunmaktadır. Cebeci deresinden gelerek Alibey deresine uzanan beton kanalın 2007 yılında yatağın kenar kısmında sedimentle gömülmediği, orta kesimlerinde ise gömüldüğü saptanmıştır (Şekil 11). Bu durum, siltasyonun baraj gölünün özellikle krete yakın kısımlarında yukarı kısımlara göre artarak devam ettiğinin bir göstergesi olarak kabul edilmiştir.

Şekil 11. Cebeci deresinin ağzından başlayan ve orta kısmı sedimentle gömülmüş olan beton kanal (Alibey deresinin yatağı fotoğraftaki iş makinesinin yanındadır (2007)).

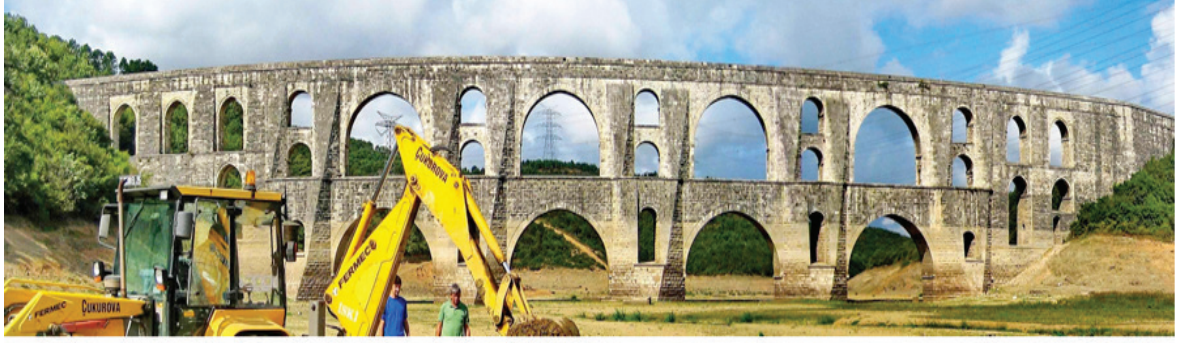
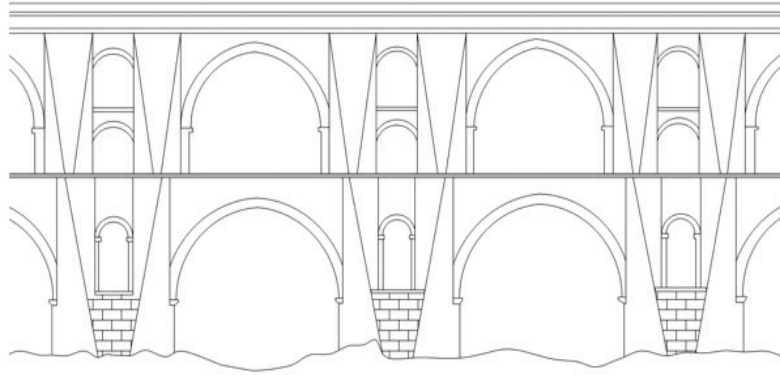
Şekil 13. Mağlova kemerinin mansaptan fotoğrafı (2007) ve rölövesi (Çeçen 1998'den düzenlenerek). Kemerin ayaklarında bulunan ve rölövede taranarak gösterilen üçgen formlar değerlendirmede kullanılmıştır.

Mağlova kemerinin ayaklarının birinci ve ikinci katında yukarıdan aşağıya doğru uzanan ters ikizkenar üçgen formlar bulunmaktadır (Şekil 13). Fotoğraf üzerinde değerlendirmeye imkân vermesinden dolayı mansap tarafındaki üçgen formlar incelenmiştir. Gerek rölövede (Şekil 13), gerek gravürde (Şekil 12) gerekse fotoğraflarda (Şekil 14, 15) bu ters üçgenlerin alt köşelerinin bir miktar toprağın altında kaldığı görülmektedir. Şekil 14 ile Şekil 15'te ayaklardaki üçgenleri oluşturan taş sıraları sayıldığında, Çeçen (1988)'in baraj yapımından önce çektiği fotoğrafa göre 2007 yılında üçgenin bir sıra kadar gömüldüğü saptanmaktadır. Resimden ve rölövedeki ölçülerden yararlanarak bir taş sırasının kalınlığının 40-50 cm olduğu belirlenmiştir. Ancak bu birikme kemerin 8-10 m mansabındaki eski köprü ayakları üzerinde

gözlenmemektedir. Dolayısıyla birikmenin lokal olduğu ve kemer civarına daha önce dökülmüş olan molozlardan kaynaklandığı tahmin edilmiştir.

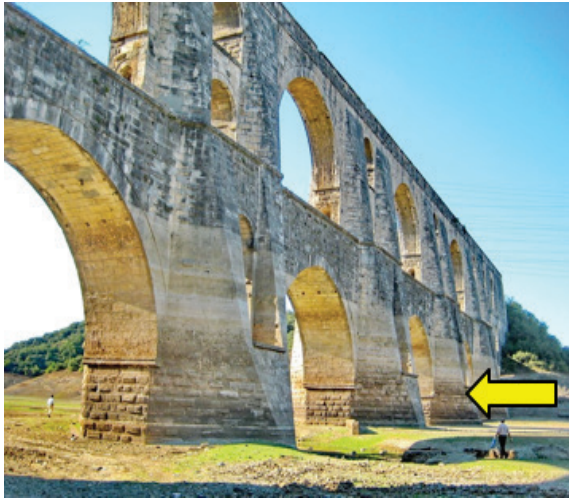
Şekil 15. Mağlova kemerinin mansaptan görünüşü (2007). Ayaklardaki üçgen formların uçları Şekil 14'e göre bir taş sırası kadar gömülmüş durumda olup karşılaştırılan ayaklar okla gösterilmiştir.
Figure 15. View of Mağlova aqueduct from downstream (2007). Triangle forms compared with in the figure 14 is shown with an arrow.
