E-5 OTOYOLUNDA EKOLOJİK VE PEYZAJ YÖNÜNDEN BOZULMALAR

Y.Doç. Dr. Nurgül ERDEM¹⁾

LANDSCAPE AND ECOLOGICAL DEGRADATION ON THE ROADSIDES OF E-5 HIGHWAY

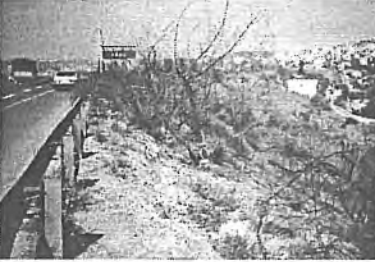
E-5 otoyolunun , özellikle bu araştırmaya konu edilen güzergah üzerinde bitki örtüsünün en önemli sorunlarından bir tanesi, yaz mevsiminde oluşan yangınlardır. 2002 yaz mevsiminde araştırma güzergahında, irili ufaklı 24 adet yangın noktası tespit edilmiştir.İstanbul koşullarında Haziran ayı başından itibaren başlayan ve şevlerdeki otsu bitkilerin kurumasıyla sahada yoğunlaşan yanıcı materyal, örtü ve tepe yangını şeklinde önemli ekolojik bozulmalara neden olmaktadır.

Özellikle çok güneşli Güney ve Güneybatı bakılı yamaçlarda bir yıllık otsu bitkilerin biçim faaliyeti yapılmayan çim alanların kuruduğu mevsimlerde yol şevlerindeki bu otsu materyal bir çok nedenle başta araçlardan atılan yanıcı madde ve egsozlardan çıkan kıvılcımlar ile kolayca tutuşmakta, çalı ve ağaçcık ile kaplı şevler kısa sürede çıplaklaşmaktadır. Bu sahaların nemli tutulması çok önemli bir koruyucu önlem olarak değerlendirilmelidir.

Şekil 3: Yol şevlerinde yangın
Figure 3: Fire on the roadside

Otoyol şevleri ve çevre yolu bağlantılarında Haziran sonlarından Eylül ortalarına kadar süren kuru devrede, şevler ve civarında otsu bitki örtüsünün biçme işlemi mutlak surette yapılmalıdır. Devamlı güneşli bakıların bu mevsimlerde yanıcı her türlü materyalden uzak

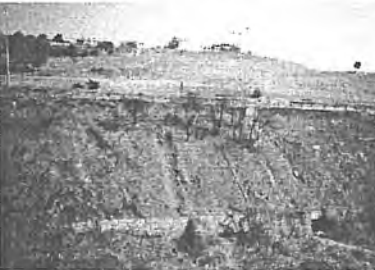
Şekil 4: Yol şevlerinde yangın
Figure 4: Fire on the roadside

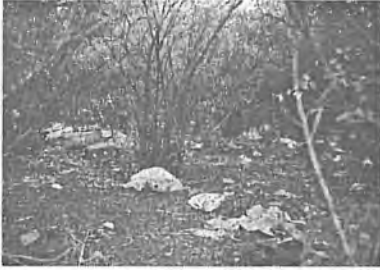
Bir taraftan önemli görsel kirlilik yaratan katı atıklar, incelenen güzergah boyunca çok önemli toprak kirliliğı de yaratmaktadır. Yol şevleri boyunca yeşil alanlar üzerinde görülen bu atıkların, aynı zamanda drenaj sistemlerinin tıkanmasına da neden olduğı belirlenmiştir.

Yol şevleri üzerindeki katı atıkların bileşimine bakıldığında, bunların daha çok yiyecek-geçecek artırıkları olması beklenirken otomobil parçaları ve bunların atıklarının, aynı zamanda evsel katı atıkların da önemli bir yer tuttuğı dikkat çekici olmuştur. Yol şevleri boyunca ve yakın çevredeki dolgu alanlarının evsel atıklar ile kirlletildiğı alanlar ise özellikle Okmeydanı Köprülülük Kavşağı çevresinde yoğunlaşmış bulunmaktadır.

Şekil 5 : Şevlerin çöplük olarak kullanımı
Figure 5: Solid wastes on the roadside

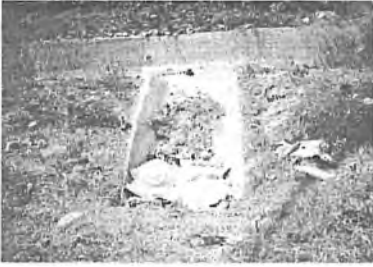
Şekil 6 : Şevlerin çöplük olarak kullanımı
Figure 6: Solid wastes on the roadside

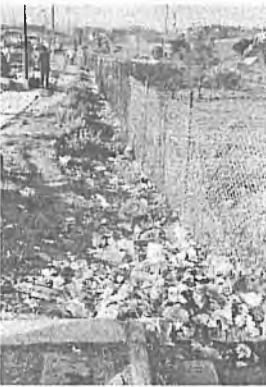
Şekil 7 : Otoyol kenarı çöplüğü ve durak olarak kullanımı
Figure 7: Solid wastes and bus station

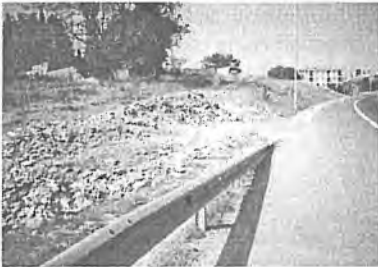
Şekil 8 : Otoyol şevine dökülmüş moloz
Figure 8: Stones and soil material on the

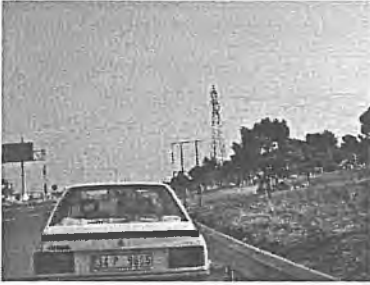
İstanbul Kentini kuzeyden çevreleyerek geçen her iki otoyolun şevleri ve köprülülük kavşakların rekreasyon amacı ile kullanımı çok dikkat çekici bir olgudur. Özellikle yaz ayları boyunca ve hafta sonlarında, Beylerbeyi ayrımı şevleri, Çağlayan ve Okmeydanı köprülülük kavşaklarındaki şevler ve bunlar çevresinde kapalılık oluşturulmuş yoğun ağaçlık alanlarda çevre halkının günübirlik kullanım alanları olduğı görülmektedir.

Şekil 9 : Otoyol şevinin piknik alanı olarak kullanımı
Figure 9: Recreational use of the roadside

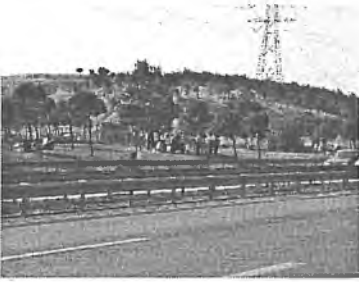
Şekil 10 : Otoyol şevinin piknik alanı olarak kullan
Figure 10: Recreational use of the roadside
