Selanik'te bulunan Atatürk Evi bahçesindeki tarihi nar ağacına uygulanan bakım ve koruma önlemleri

Maintenance and conservation of historical pomegranate tree in the garden of Thessaloniki Atatürk's House

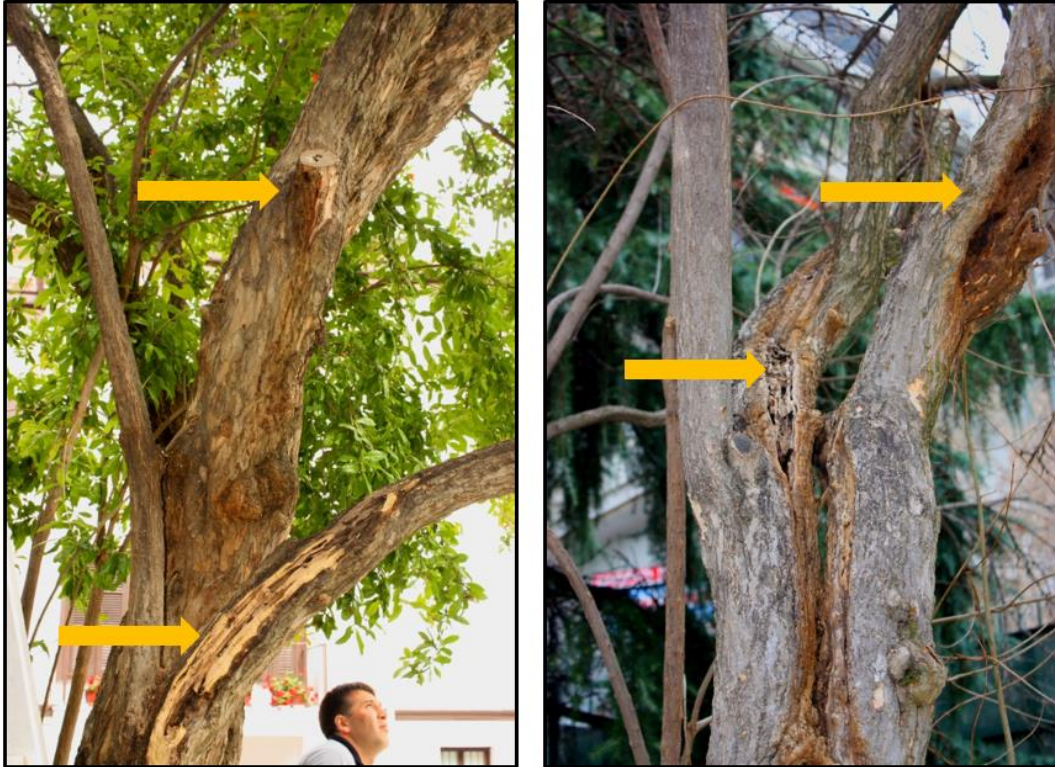
Ağacın tepe tacını oluşturan ana çatal dallar üzerinde derin kovuk ve çürüklükler bulunmaktadır. Ayrıca tekniğine uygun olmayan budama çalışmaları sonucunda gövde üzerinde kabuk sıyrılması ve açık budama yüzeylerinden enfeksiyona bağlı çürümelere nedeniyle kovuk oluşumları görülmüştür. Kesim yüzeylerinin yara macunu ile kapatılmaması nedeniyle çürüklük gövde içine doğru ilerlemiştir (Resim / Picture 2). Ağaç, fizyolojik gelişme evreleri dikkate alındığında 8. gelişme evresinde yer almaktadır. Ağaç bu evrede en muhteşem çağındadır, ancak yaşamsal bakımdan da kritik bir sürece girmiş ve oldukça hassaslaşmıştır. Ayrıca ağaçların bu evrede büyüme güçleri belirgin ölçüde zayıflar, kalıcı tepe tacının alt kısmında kalan ana dallar, ağırlıklarının baskısı altında yavaş yavaş çökerler. Bu evrede, ana dalların alt yüzlerinde görülen kurumalar yaygınlaşır. Üst yüzlerinde görülen kısmi proleptik yinelenmelerle, gerekli yaprak kitlesinin oluşumu devam ettirilmeye çalışılır. Sonuç olarak, bu evrede gerçekleştirilecek olan budamalarda dalların üst kısımlarında görülen epiton dalların korunması esastır (Dirik, 2014).

Resim 2. Nar ağacının ana çatal dalları üzerinde görülen büyük yara ve çürüklükler.

Picture 2. Wounds and decays on the main branches of the tree.

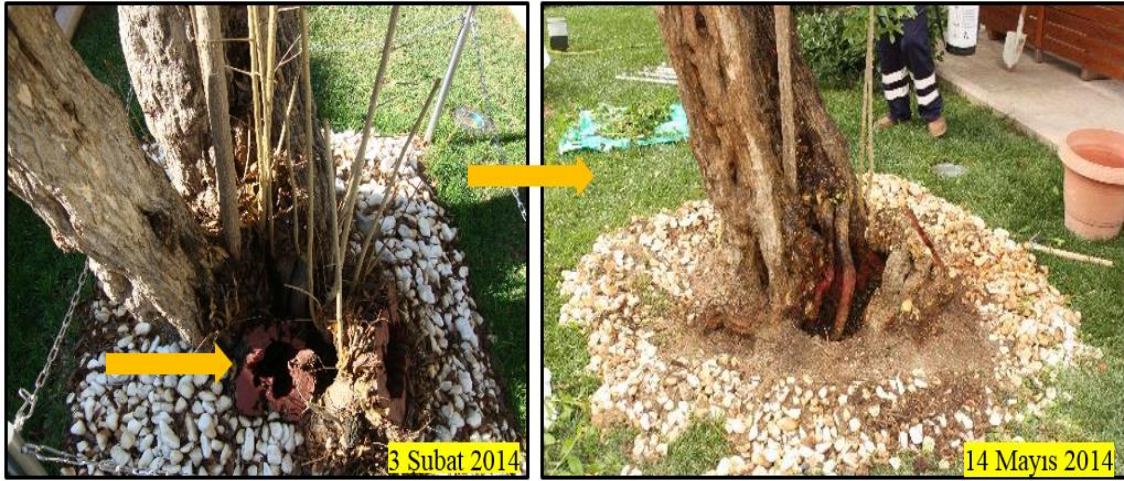
Nar ağacı, ziyaretçi yoğunluğu nedeniyle olması gerekenden daha sınırlı bir topraklı alana sahiptir. Ağacın kök yayılış alanındaki topraklı alan 9 m² (3 m X 3 m) olup yeterli sayılabilir. Ancak bu alanın büyük kısmı çimle kaplanmış, kütük çevresine ise toprak doldurularak üzerine beyaz taşlar yığılmıştır. Normal koşullarda tepe izdüşüm hattının kök koruma zonu olarak kabul edilmesi gerekmektedir. Ancak bahçenin çok dar olması ve yoğun ziyaretçi akını nedeniyle genişletme mümkün görülmediğinden mevcut topraklı alan yeterli kabul edilebilir. Bakım çalışmaları kapsamında ilk olarak, kök çevresindeki toprak yığını ve döküntüler kaldırılarak kök boğazı açığa çıkarılmıştır. Kök çevresi tamamen ortaya çıkınca, ağacın daha önce ana gövdesini oluşturan dip kütüğünün tamamen kurumuş olduğu görülmüştür. Bu kısımdan böcek ve mantar zararlarının yayılmasını önlemek amacıyla, çürümeye başlamış olan dip kütüğü çıkarılarak kök boğazı çevresi temizlenmiştir (Resim / Picture 3).

Resim 3. Nar ağacının kök alanında gerçekleştirilen tesviye ve temizlik çalışmaları.
Picture 3. Levelling and cleaning works around root collar of the tree.

- Ağacın kök koruma zonunda (tepe izdüşümü) yer alan çimlerin kaldırılması gerekmektedir. Çünkü çimlerin sık sık sulanması nedeniyle köklerin solunumu engellenmekte ve ağacın köklerinde çürümeler meydana gelmektedir.

- Kök boğazı çevresi, malçlama (organik kökenli) uygulanmasıyla düzenlenmelidir.
- Gövde, dal ve yaprakları yakması nedeniyle kök çevresinde bulunan ışıktandırılmaların kaldırılması gerekmektedir.

- Ağacın kök yayılımı zonundaki topraklı kısım işlenerek (20-25 cm derinliğinde) havalandırılması gerekmektedir. Böylece kök solunumu kolaylaştırılmış olacaktır.

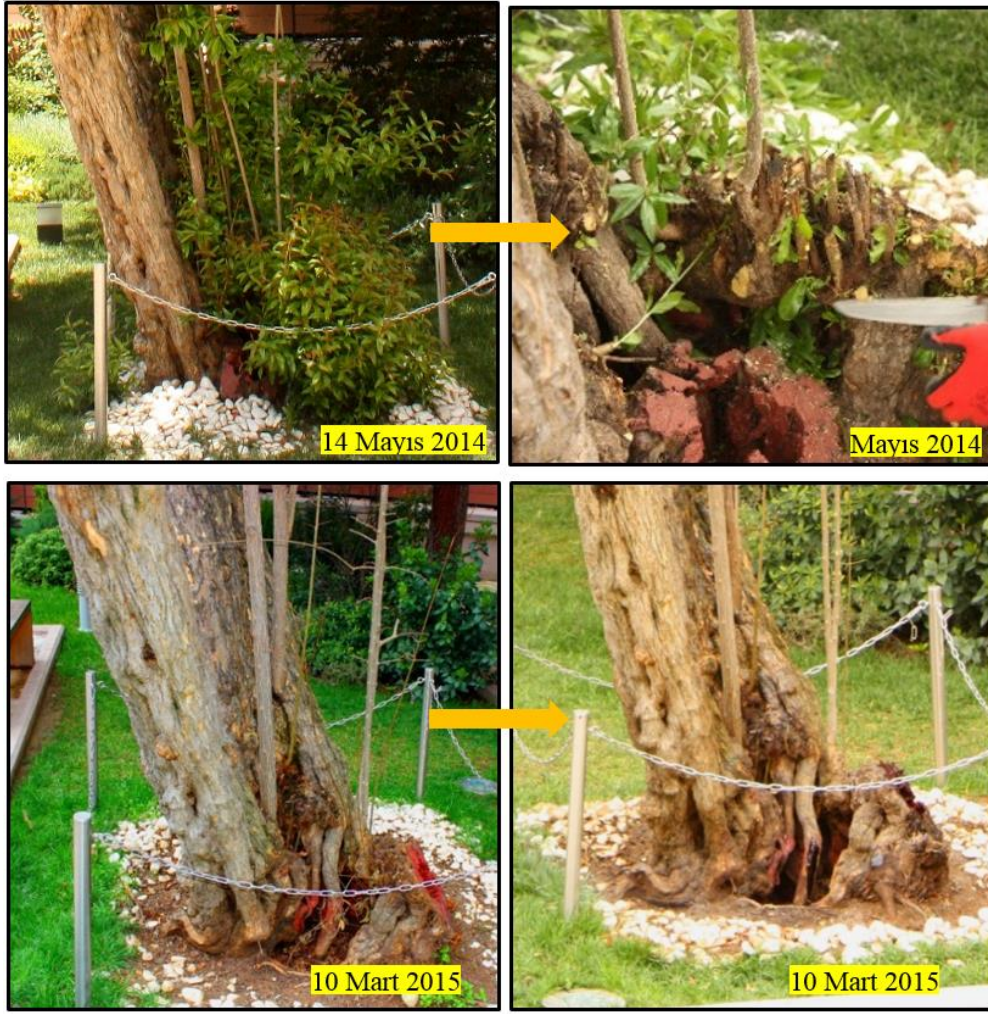
Ağaçlar çeşitli stres koşulları altında ana gövde veya dallardan güçlü sürgünler verirler. Bu sürgünlerden bazıları adventif tomurcuklardan oluşabildiği gibi çoğunluğu sekonder kalınlaşmaya uygun hareket eden, uyuyan (preventif) tomurcuklardan oluşur. Bu tomurcuklar, genellikle dallanma sisteminde kuvvetli bir yaralanmanın sonucunda ortaya çıkan ekstra besin maddeleri ile aktive edilmediği sürece uyku durumunda kalırlar. Bu şekilde, ana dallardan biri dipten bile kesilse yara yüzeyinin çevresinden su sürgünleri çıkmaya başlar (Harris, 1994). Tepenin üst kısımlarına yeterince su ve besin elementi taşınmasına mani olan bu sürgünlerin olduğu gibi bırakılması, özellikle kurak bir dönemde, tepenin yukarıdan aşağıya kurumasına neden olur (tepe çökmesi). Nar ağacının dip kısmında bulunan diğer bir kütük üzerinde ise çok sayıda kütük sürgünlerinin olduğu gözlenmiştir. Bu sürgünler de temizlenerek en kuvvetli iki sürgün yedek olarak bırakılmıştır (Resim / Picture 4). Rezerv olarak bırakılan sürgünlerin düzenli olarak bakım müdahaleleriyle dış etkenlerden korunması durumunda gelecekte yaşlı çatal gövdelerin yerini alması mümkündür. Bu şekilde ağacın toprak üstü kısımlarının yeni sürgünlerle yenilenmesi amaçlanmıştır.

Resim 4. Su sürgünlerinin temizlenmesi ve yedek sürgünler.
Picture 4. Cleaning of epicormic shoots and reserved shoots

- Ağacın kütük kısmında yedek olarak bırakılan sürgünlerin bakımları sürdürülmeli, her yıl oluşan diğer sürgünler uzaklaştırılmalıdır.
- Her yıl yapılan kontrollerle yara yüzeylerindeki koruyucu maddelerin tekrar sürülmesi gerekmektedir.

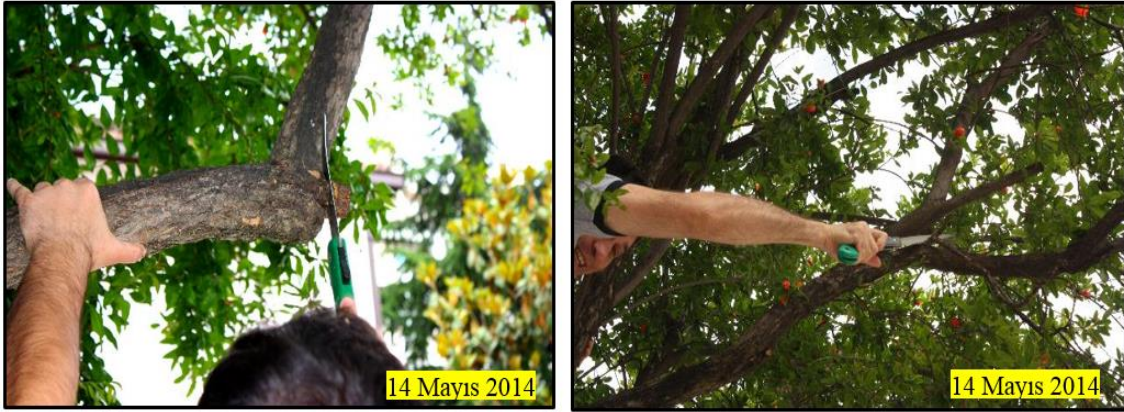
Bu budama şeklinde tepe içerisinde bulunan ölmüş ve ölmekte olan ya da hastalıklı dallar, kesim sonrası kalan uzun gövde ve dal kısımları (=mahmuz, =koltuk, =dirsek) ve kırık dallar potansiyel zararları azaltmak veya ortadan kaldırmak için uzaklaştırılmaktadır. Bu tip budamalar sonucunda; dalların düşme riski azaltılır, ağacın görünümü iyileştirilir, böcek ve mantar zararlarının yayılması önlenir. Kuru budamada tüm ölü dalların bir defada uzaklaştırılmasının bir sakıncası yoktur (Whiting ve ark., 2006). Nar ağacında öncelikle tepe içerisinde her türlü ölmüş ve ölmekte olan dallar ve dalların birleşme yerlerinde biriken artıklar temizlenmiştir. Ayrıca eski budamalardan kalan kurumuş dal koltukları budanmıştır. Bu işlemlerden sonra ortaya çıkan yara yüzeyleri ve canlı dokular koruma macunu (çam katranı) ile kapatılmıştır (Resim / Picture 5).

Resim 5. Tepe tacının temizlenmesi ve kuru dalların uzaklaştırılması.
Picture 5. Crown thinning and cleaning of dead branches.

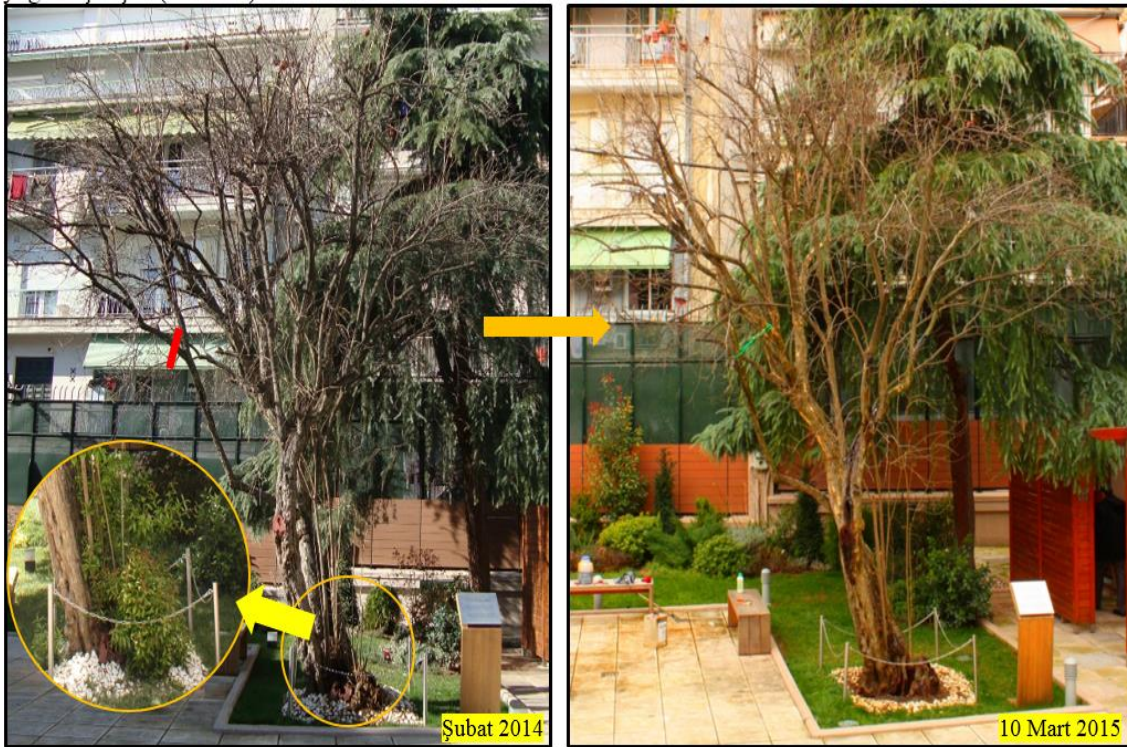
Temizleme budamaları, tepenin yoğunluğunu azaltmak için küçük (cılız) dalların (1 ila 6 cm çaplarında) seçilerek uzaklaştırılması işlemlerini kapsamaktadır. Bu kapsamda, uzun yıllar tepe tacı içinde birikmiş fazlalık dallar temizlenerek tepe tacı içerisine giren ışık miktarı artırılmaktadır. Dolayısıyla ağacın doğal formu bozulmadan canlı bir görünüm kazandırılmaktadır. Temizleme budamalarında amaç; ağacın yapısı ve formunu koruyup geliştirmek, ağaç üzerindeki gereksiz stresi kaldırmak ve aşırı su sürgünü oluşumunu önlemektir (Harris, 1994). Gelişme evresi dikkate alınarak epiton gelişimli dalların korunup, hipoton ve uç sürgünleri selekte edilmiştir (negatif seleksiyon). İnce dalların büyük çoğunluğu tepenin dış kısmında bulunmasından dolayı temizleme budamaları bu bölgede yoğunlaşmıştır (Resim / Picture 6).

Resim 6. Nar ağacının bakım çalışmalarından önceki ve sonraki hali.
Picture 6. Before and after maintenances works on the pomegranate tree.

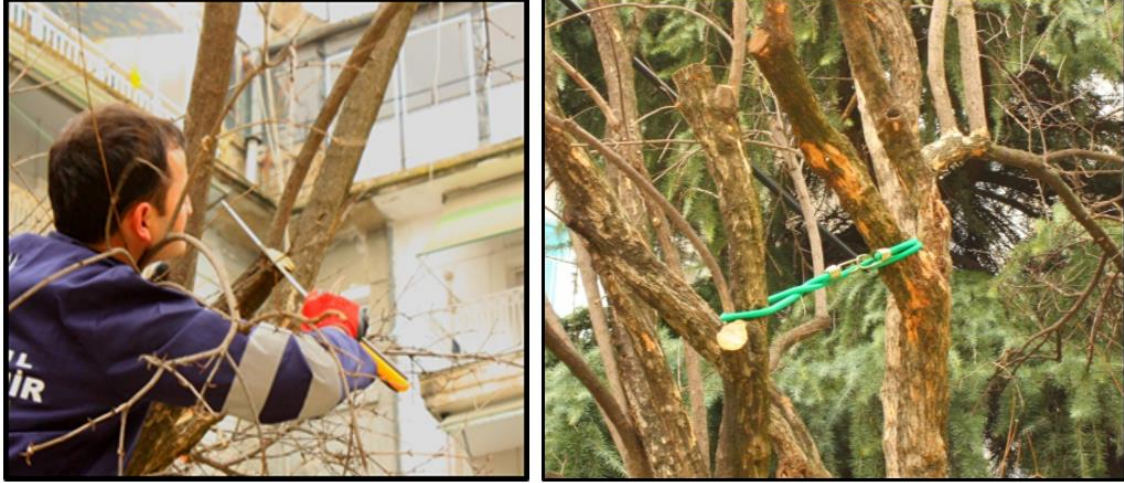
Bu budama işlemlerinde, anormal gelişimli dallar ile mekanik direnci azalmış kalın dalların yükünü azaltmak ve ağaca estetik bir görünüm kazandırmak da amaçlanmaktadır. Ayrıca tepe içerisinde birbirine sürtünen dallar da tekleyerek sürtünmeye bağlı yaralanmaların önlenmesi amaçlanmıştır. Tüm bu canlı dalların budanması vejetatif faaliyetin başlamadığı erken ilkbahar döneminde (10 Mart 2015) gerçekleştirilmiştir. Bununla birlikte kuvvetli rüzgarlarda dalların kırılmasını önlemek amacıyla kalın dallar güçlü dallara esnek bağlama yöntemi ile ikili bağlanmıştır. Kesim sonucu oluşan yara yüzeyleri çam katranı kullanılarak kapatılmıştır (Resim / Picture 7).

Resim 7. Kırılma riski taşıyan kalın dalların ağırlığını azaltmaya yönelik budamalar.
Picture 7. Prunings for decreasing weights of heavy branches in order to reduce breaking risk.

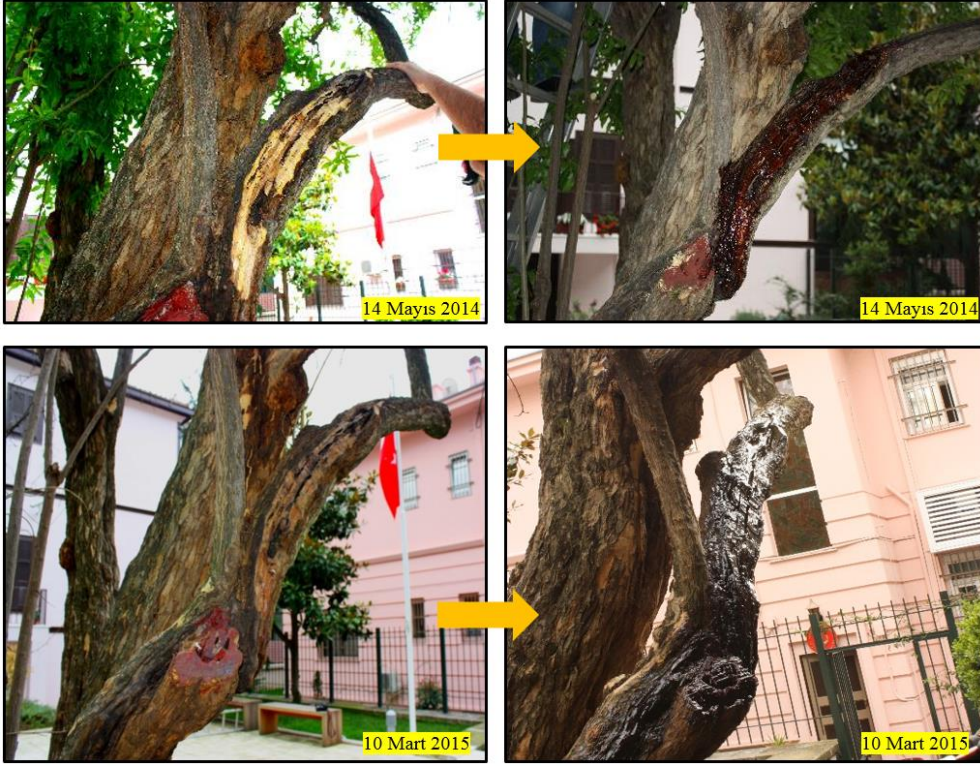
Ağaçlarda uygulanan budama kesimleri ve çürüklüklerin temizlenmesi gibi işlemlerin sonucunda canlı dokular açığa çıkar. Bu durumda ağaçların patojenlere karşı dirençleri azalır ve bu yüzeylerden çürüklükler ilerleyerek ve genişleyerek gövde direncini azaltır. Genellikle 4-5 cm'den daha büyük yaralara mutlaka koruyucu maddeler sürülmesi gerekmektedir. Ancak riski minimuma indirmek için tüm yara yüzeylerinin kapatılması daha yararlı olur. Aksi halde kısa zamanda kapanamayan yaralardan mantar ve böcek enfeksiyonu gerçekleşerek, ağaçların gövdeleri çürür ve kovuklaşır (Bozkuş ve Çoban, 2007; Çoban, 2012). Nitekim daha önce yapılan kesimlerden sonra yara yüzeylerinin koruyucu maddelerle kapatılmaması nedeniyle çürüklükler daha hızlı ilerleyerek kovuk oluşumu meydana gelmiştir. Bu tip kovuk ve çürüklükleri olan kısımlarda tedavi çalışmaları yürütülmüştür. İlk olarak daha önceki budamalarda bırakılan kurumuş mahmuz gibi oluşumlar temizlenerek çürük kısımlar sağlam dokuya kadar tamamen temizlenmiştir. Aynı şekilde kovukların içindeki su ve diğer döküntüler temizlenerek çürük yüzeyler kesilerek alınmıştır. Temizlenen yüzeylere ilk olarak insektisid püskürtülmüş, 15-20 dakika sonra fungusit püskürtülerek ilaçlanmıştır. Dezenfekte işlemi tamamlandıktan sonra yara yüzeyleri, mantarların nüfuzuna engel olmak için çam katranı ile kapatılmıştır (Resim / Picture 8). Sürülen madde yara üstünde bir tabaka oluşturarak yarayı kapatır ve tamamen mekanik olarak mantarların yaradan ağaca nüfuz etmelerine ve özellikle mantar nüfuzunu kolaylaştıran çatlakların meydana gelmesine engel olmaktadır (Bozkuş ve Çoban, 2007). Budamadan (kesimden) hemen sonra (enfeksiyon gerçekleşmeden) uygulanması gereken bu işlemin birkaç kez tekrarlanması gerekmektedir.

Resim 8. Temizlenen yara yüzeylerinin çam katranı ile kapatılması.
Picture 8. Covering with pine tar of cleaned wound surfaces.

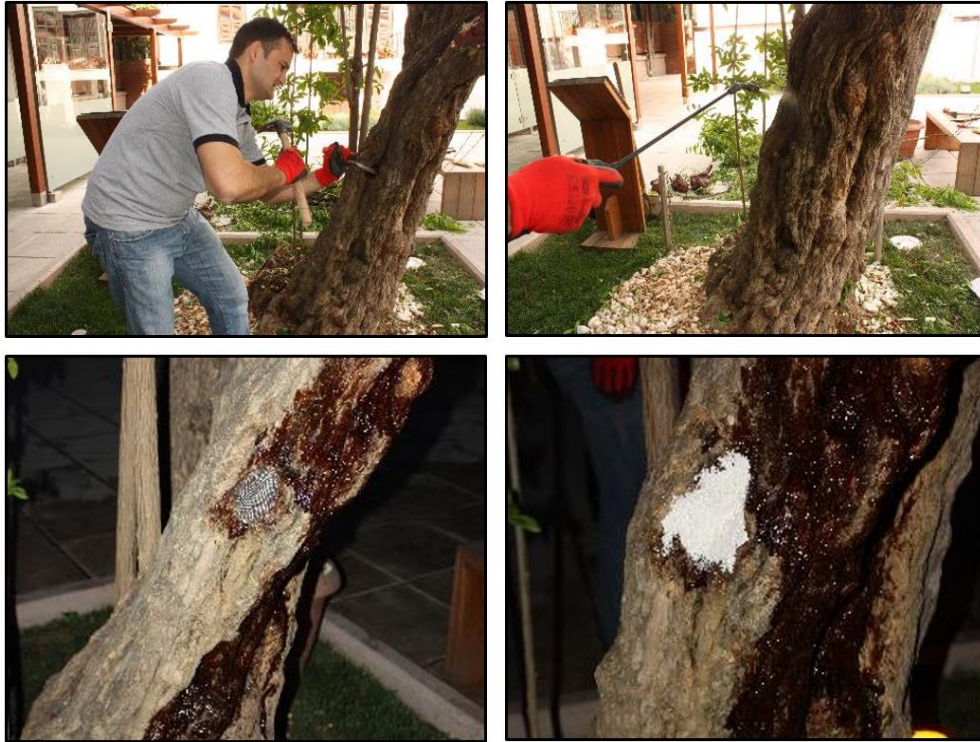
Gövde üzerinde bulunan 1 adet kovukta ise kovuk ağız onarımı yapılmıştır. Önce temizlenen kovuk antiseptik maddeler püskürtülerek ilaçlanmıştır. Daha sonra kovuk içerisinde patojen oluşumlarının birikmesini önlemek amacıyla, kovuğun ağız paslanmaz malzeme (elek teli) ile kapatılmıştır. Son olarak, paslanmaz telin üzeri özel koruyucu maddeyle örtülmüştür (kovuk ağız izolasyonu) (Resim / Picture 9).

Resim 9. Nar ağacı üzerinde yer alan bir kovukta restorasyon çalışmasının aşamaları.
Picture 9. Phases of cavity treatment on pomegranate tree.

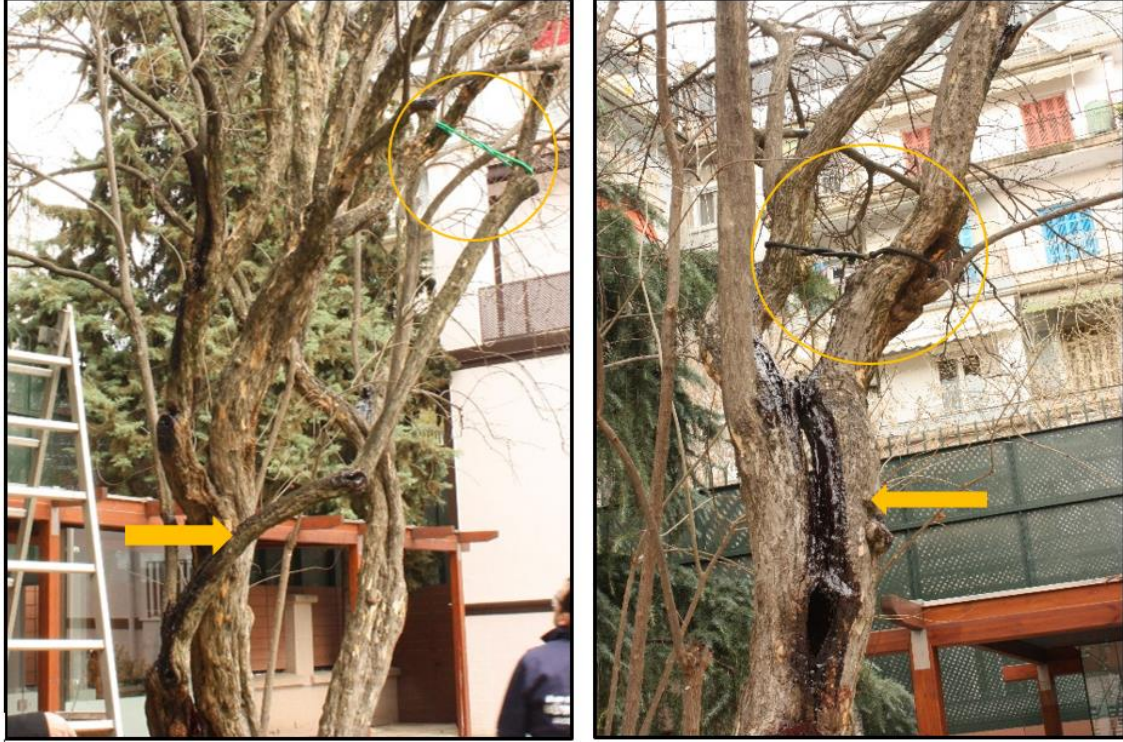
Dağınık bir gelişme göstermiş odun yükü ağır dalların mekanik dirençleri, üzerlerindeki çürüklük ve kovuk oluşumları ile birlikte son derece zayıflamıştır. Daha önce de değinildiği üzere nar ağacı simpodial bir dallanma yapısına sahip olduğu için yayvan bir dallanma eğilimi göstermektedir. Bu dalların ağırlığını azaltmaya yönelik olarak uygulanan budamalar yeterli değildir. Nitekim dal üzerindeki çürüklükler (Resim / Picture 7) gövdenin iç kısımlarına kadar ilerlemiştir. Bu nedenle; fırtına, rüzgâr, kar ve buz yükü gibi mekanik etkilere karşı tepe sistemini oluşturan dalların desteklenmesi gerekmektedir. Esnek bağlama (gergileme) olarak da ifade edilen yöntemle (Dirik, 2014) dayanıklılığı düşük dallar sağlam dallara kablo ile ikili bağlanmıştır (Resim / Picture 10).

Resim 10. Kalın dalların desteklenmesi amacıyla uygulanan esnek bağlama yöntemi.
Picture 10. Supporting heavy branches with flexible bonding method.
