Doğu Karadeniz Kırsal Mimarisi İçin Koruma Önerisi: Rize, İkizdere, Dereköy Köyü – Asım Ekşi Evi Örneği

Conservation Proposal For Eastern Black Sea Rural Architecture: Rize, İkizdere, Dereköy Village-Asım Ekşi House Example

Bu çalışma, birinci yazar tarafından ikinci yazar danışmanlığında tamamlanmış olan "Rize – İkizdere – Dereköy Köyü Geleneksel Konutları İncelemesi ve Asım Ekşi Konutu Restorasyon Önerisi" isimli yüksek lisans tezinden yararlanılarak hazırlanmıştır.

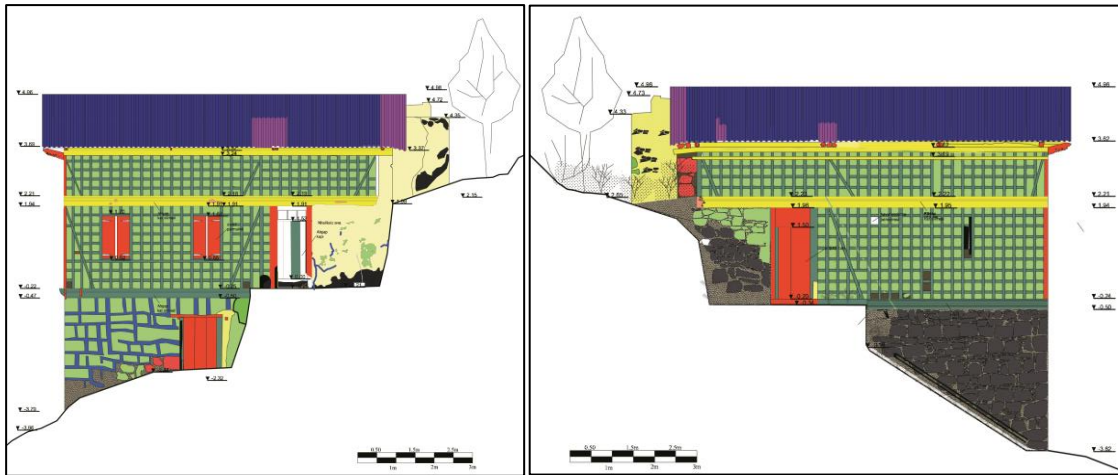
Şekil 24. Doğu ve batı cepheleri hasar tespiti

Konutta insan kaynaklı, dış etken ve doğa kaynaklı bozulmalar gözlenmektedir. Değişen kullanıcı profili ve ihtiyaçları doğrultusunda yapılan niteliksiz ve bilinçsiz müdahalelerin yapı bütünlüğüne ve özgünlüğüne zarar verdiği gözlemlenmektedir. Bazı mekanların işlevlerinin değiştirilmesi, özgün yapım sistemi ve yapı malzemesiyle uyumsuz muhtes malzeme ve elemanların kullanımının konutta kısa ve uzun vadede ciddi hasarlar oluşturduğu görülmüştür. Diğer yandan kullanıcı kaynaklı olmayan, bölgede yaşayan hayvanlar, böcekler ve yağmur kar, rüzgâr, deprem gibi iklimsel ve doğal etkenlerin yapıya verdiği hasarlar da gözlemlenmektedir.

Koruma müdahale önerileri getirmek amacıyla yapıda tespit edilen başlıca bozulmalar; niteliksiz ve uyumsuz yapı malzemeleriyle yenilenmiş bölgeler, niteliksiz sıva,malzeme kaybı, sıvalarda çatlaklar, ahşap malzemelerde bakımsızlıktan ve dış mekanla direkt temastan kaynaklı hasarlar ve bozulmalar, korozyon, aşınma, hava etkisiyle renk değiştirme görülmektedir. Asım Ekşi Evi özelinde tespit edilen hasar ve bozulmaların bölgedeki diğer geleneksel konutlarda da ortaya çıktığı tespit edilmiştir.

Pencere kepenklerinde ve dışarıyla temas halinde olan ahşap malzemelerin tamamında bozulmalar, çürümeler ve renk değişimi görülmektedir. Kış aylarında biriken kar ve iklimin nemli ve yağışlı olmasından dolayı cephelerde ve bazı malzeme detaylarında yosunlanmalar ve bitkilenmeler görülmektedir. Sac çatı örtüsünde iklimsel etkenlerden dolayı korozyon görülmektedir. Saçak altı ahşap malzemelerinde oluşan kayıplar ve açılmalardan dolayı kuş vb. canlılar yapıya zarar vermektedir.

Asım ekşi Evi'nin tüm dış cephe kapıları, pencereleri, pencere kepenkleri ve denizliklerinde malzeme kayıpları, çürümeler ve renk değişimi gözlenmiştir. Ahşap eskimesine maruz kalmış bu yapı elemanlarının tamamına yakını işlevini yerine getirememektedir. Bu nedenle özgün malzeme, yapım tekniği ve ebatlarda yenilenmesi gerekmektedir. Merdiven basamaklarının ahşap elemanlarından taşıyıcılığını kaybederek formunu koruyamayan ve sehim yapanlar özgün malzeme ile yenilenmiştir. Korozyona uğramış çatı kaplaması sac levha kaldırılarak özgün yöresel oluklu alaturka kiremit çatı kaplaması ile yenilenmiştir. Saçak altı kaplama tahtaları uygun ebatlarda ve özgün malzeme ile yenilenmiştir.

Değiştirilmeyecek ve yerinde korunacak özgün ahşap elemanların ömrünü uzatmak için püskürtme ya da sürme yöntemiyle ilaçlama yapılabileceğine karar verilmiştir. Sıva çatlak ve dökülmelerinde hasarlı bölgeler raspa edilip özgün sıva ile onarılmıştır. Kat silmeleri ve ahşap hatıllardaki çatlaklar enjeksiyon yöntemi ile onarılmıştır. Ahşap iç duvarlarda görülen ve genellikle tahtakurularına bağlı ortaya çıkan böceklenmeye karşı su bazlı emprenye maddesi ile püskürtme ya da sürme yöntemiyle ilaçlanması önerilmektedir.

Elde edilen restitüsyon verileri doğrultusunda, Yapının cephelerini oluşturan göz dolgu duvarların gözlerindeki sıvalarda ve taş malzemede derz boşalması ve malzeme kaybı görülmektedir. Özgün taş malzeme ve analizlerle saptanmış özgün harçlar ile bütünleme yapılmasına karar verilmiştir. Yığma taş duvarlarda muhtes çimento sıva ve boyanın raspa edilmesinden sonra oluşan derz boşalmalarında kireç harcı ile bütünleme yapılmasına karar verilmiştir.

Temizleme işleminde basit yöntemler tercih edilmeli ve mümkün olduğunca kimyasal yöntemlerden uzak durulmalıdır. Yapının cephelerinin bazı bölümlerinde görülen yosunlanma ve bitkilenmenin yarattığı yüzeysel etkiye karşı mekanik temizlik yapılmasına karar verilmiştir. Yapının bazı özgün ahşap malzemelerinde görülen islenme ve kirlenme gibi problemler noniyonik uygulamalarla temizlenmesine karar verilmiştir. Çimento esaslı derz dolgular raspa edilmiştir.
