Bitlis Kalesi'nde Bulunan Sinan Bey (Kale) Hamamı ve Rölöve Çalışmaları Üzerine Bir Değerlendirme

An Evaluation of Sinan Bey (Kale) Hammam in the Bitlis Castle and Its Relievo Studies

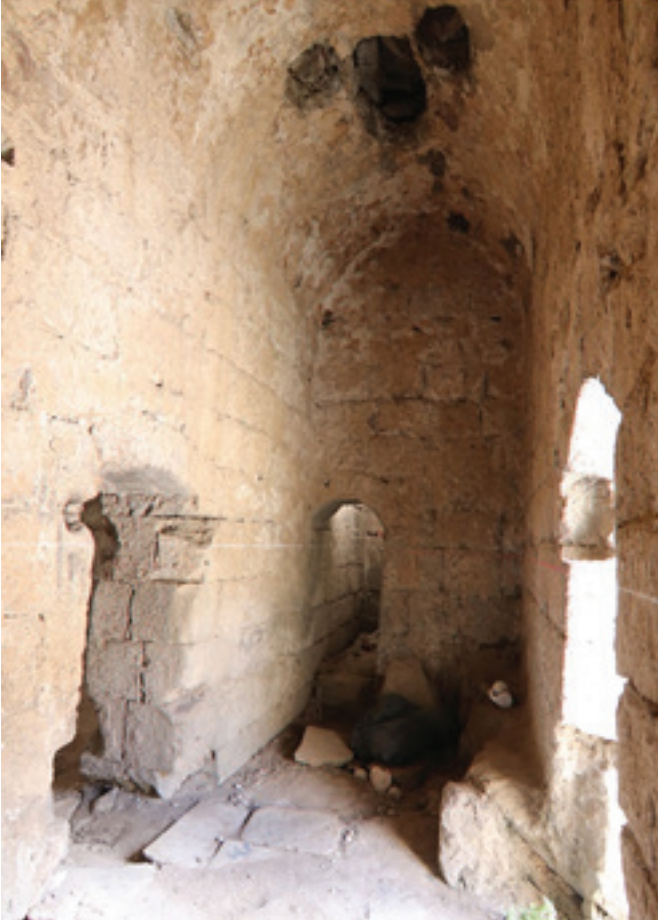
Görsel 6. Bitlis Sinan Bey (Kale) Hamamı Ilıklık ve Hela Kısmı

Düzgün kesme taş malzeme, yapının ana duvarlarında, kemerlerde ve tonozlarda kullanılmıştır. Bu malzemede görsel tespitler, derz boşalması, parça

eksilmesi, çökme, yüzey kirliliği, yüzey aşınması, yerinden oynamış parçalar şeklindedir (Görsel 6).

Z04 No'lu ılıklik mekânı; bu mekânın döşemesinde yer yer mermerlere rastlanılmıştır. Mermerlerin büyük çoğunluğu günümüze ulaşamamıştır. Batı duvarında bulunan seki taşları parça kopmaları sonucunda form kaybına uğramıştır. Dört duvarının yüzeylerinde taş üzeri orijinal kireç esaslı sıva dökülmeleri nedeniyle mevcut taşlarda yüzey aşınmaları meydana gelmiştir. Tonozlarında parça kopmaları olan yerlerde kararmalar mevcuttur. Hava sirkülasyonu için yapılan deliklerde parça kopmaları sonucu geniş oyuklar oluşmuştur (Görsel 6).

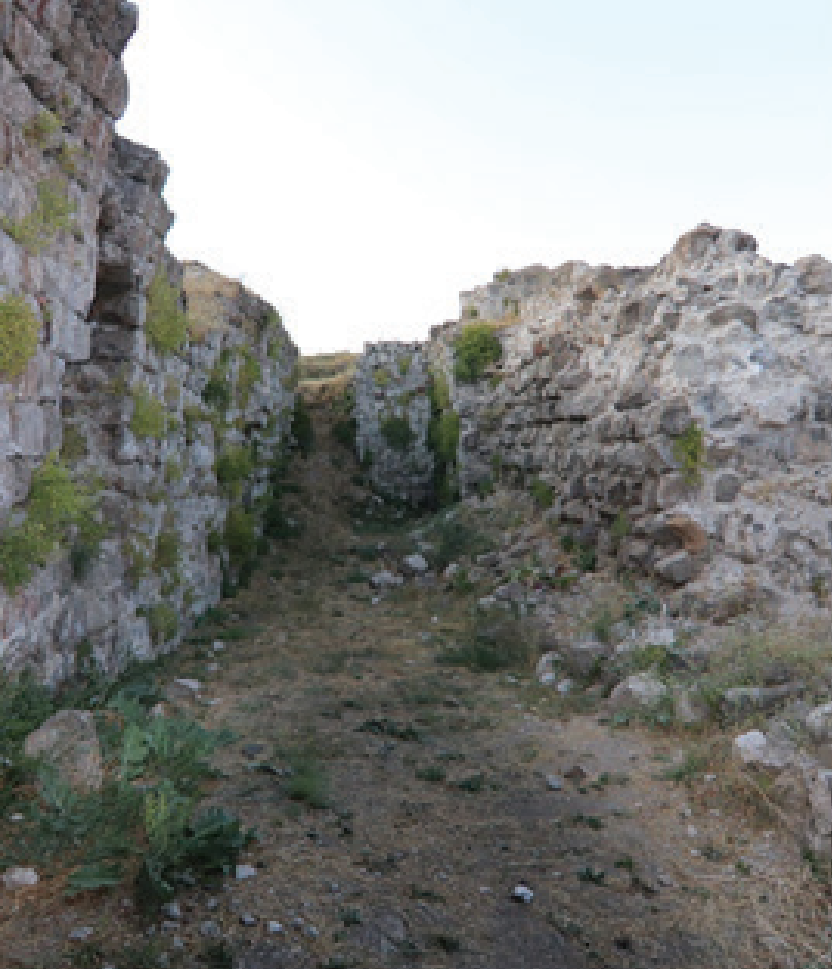
Görsel 7. Bitlis Sinan Bey (Kale) Hamamı Su Deposu

Moloz taş malzeme, su depolarının bazı duvarlarında veya sonradan eklenen yerlerde kullanılmıştır. Bu malzemede görsel tespitler, derz boşalması, parça eksilmesi, çökme, yüzey kirliliği, yüzey aşınması, yerinden oynamış parçalar ve bitkilenme şeklindedir (Görsel 7).

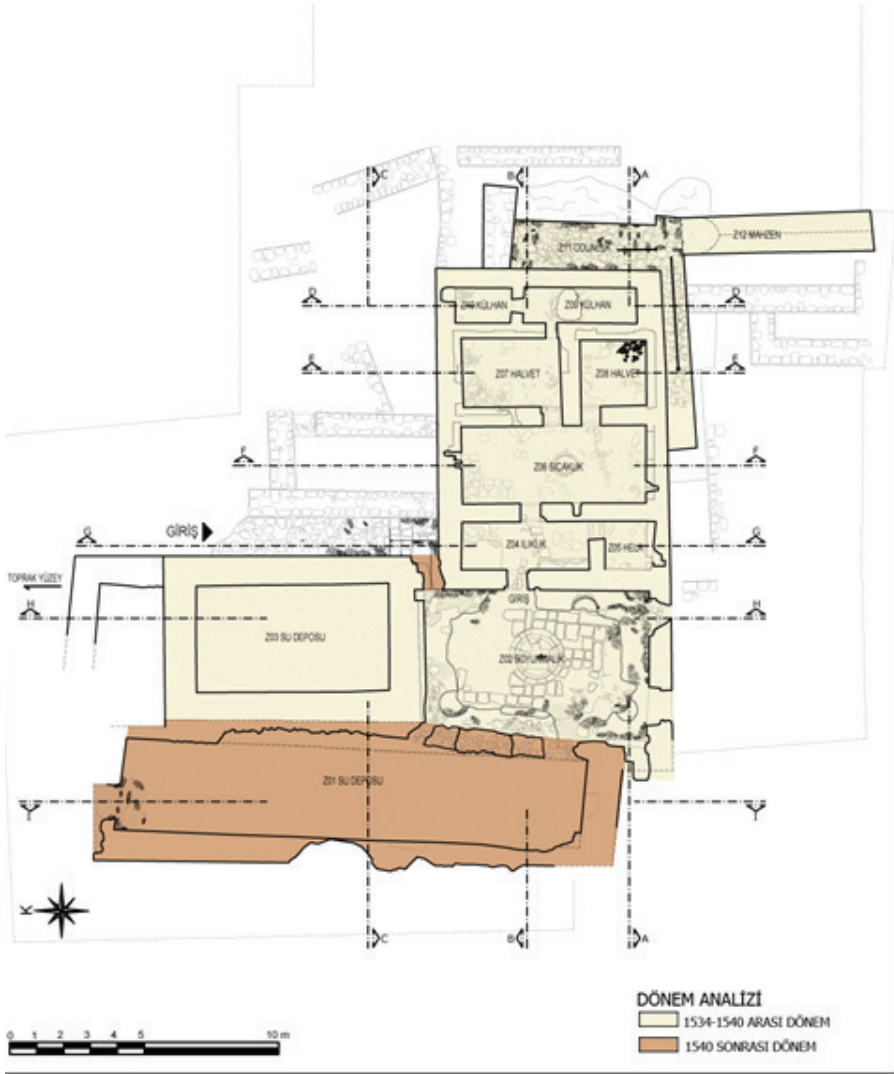
Görsel 8. Bitlis Sinan Bey (Kale) Hamamı Döşeme Planı

Z02 No'lu soğukluk (soyunmalık) bölümü; mekânın özgün döşeme kaplaması mermerdir. Ancak mermerlerin az bir kısmı günümüze sağlam ulaşmıştır. Mermerlerde yüzey aşınmasının yanı sıra toprak örtünün altında kalan kısımlar üzerinde bitkilenme olmuştur. Seki taşlarında çoğunlukla form kaybı meydana gelmiş olup, kısmen moloz yığınlar üstüne çökmüştür. Z01

No'lu su deposuyla ortak olan batı duvarının büyük kısmı çökmüştür. Güney duvarında ise parça kopmaları ve çökmeler oluşmuştur. Ayrıca bu duvarda derz boşalmaları ve yüzey aşınmaları gözlemlenmiştir. Bazı taşlar üzerinde yosunlaşma olmuştur. Z01 No'lu ılıklik mekânına bağlayan doğu duvarında üç tane özgün kemer izleri belli olup buralarda çökme, parça kopmaları ve form kayıpları meydana gelmiştir. Bu duvarda bulunan kapının olduğu yerin taşlarında parça kopmaları meydana gelmiştir. Duvarın genelinde görülen yüzey aşınmalarının yanı sıra bazı taşlarda liken oluşumları gözlemlenmiştir. Z03 No'lu su deposu duvarıyla ortak olan kuzey duvarında künk boşluğu belli olup burada malzeme eksilmesi olmuştur. Pişmiş topraktan künklerle rastlanılmamıştır. Duvarın büyük çoğunluğunda çökme meydana gelmiş, bir kısmında orijinal olmayan açıklığın zamanla parça kopmaları sonucunda olduğu anlaşılmıştır (Görsel 8, 9,10, 11).

Yapının asıl girişi hamamın batı cephesinde yer almaktadır. Ancak sonraki bir dönemde dikdörtgen planlı üzeri beşik tonoz örtülü bir su deposunun, soyunmalığın batı duvarına bitişik biçimde eklenmesiyle asıl giriş iptal edilmiş olmalıdır. Bundan dolayı hamamın kuzey cephesinin batı köşesinde açılan bir açıklık ile soyunmalığa giriş sağlanmaktadır. Günümüzdeki kapı açıklığının tam üstünde bir destek kemeri ve hemen girişin dibinde de taş oturma sekisi yer almaktadır. Destek kemerinin alt aksında kapının olması ve girişin hemen dibinde oturma sekilerinin yer alması akla yatkın olmamakla birlikte pratikte kullanışlı da değildir. Bununla birlikte soyunmalığın batı tarafında iki basamak şeklinde oyulmuş taş merdiven dikkat çekmektedir. Ancak günümüzde kısmen tahrip olduğundan ilk etapta fark edilememektedir. Soğukluk mekânının batısında yer alan su sarnıcının sonradan eklendiğini mevcut duvar izlerinden ve yukarıda belirtilen gerekçelerden anlaşılmaktadır (Görsel 8).

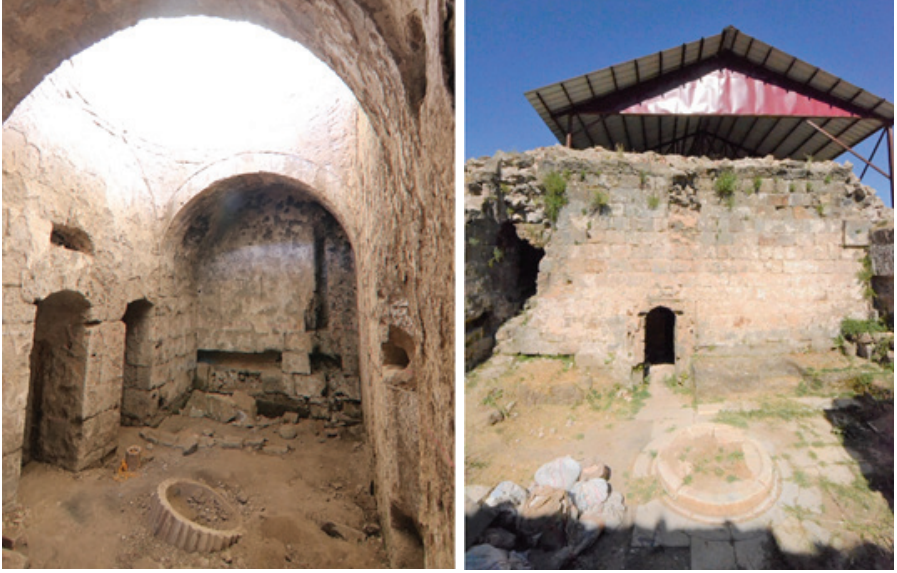
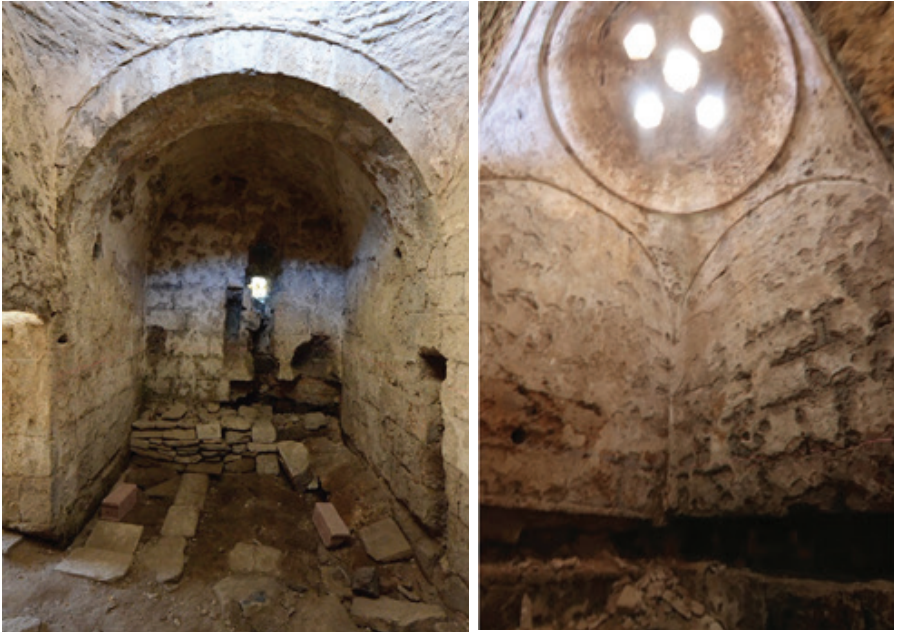
Görsel 9. Bitlis Sinan Bey (Kale) Hamamı Soyunmalık ve Sıcaklık Mekânı

Z01 No'lu su deposu; Özgün döşemesi tamamen yok olmuştur moloz yığınlarıyla kaplıdır. Duvarlarında çökme ve parça kopmaları meydana gelmiştir. Güney ve güneybatı köşesinde tuzlanma (çiçeklenme) oluşmuştur. Ayrıca bu kısımda liken oluşumları yoğun bir şekilde gözlemlenmiştir (Görsel 9).

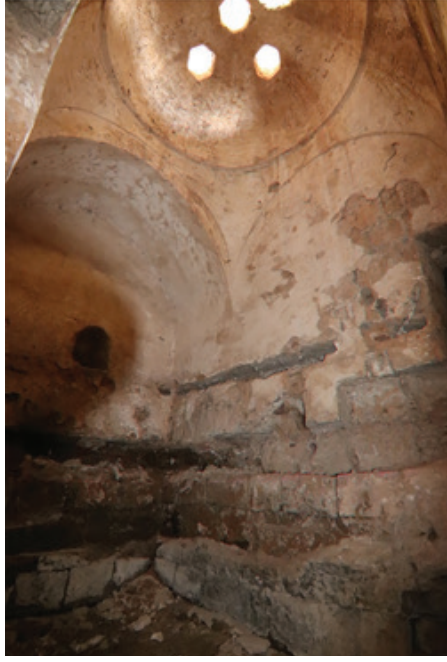
Görsel 10. Bitlis Sinan Bey (Kale) Hamamı Sıcaklık ve Z08 Halvet Mekânı

Sıvalarda ise çoğunlukla eksilme ve yer yer bozulmalar gözlenmektedir. Ayrıca sağlam kalan yerlerde kısmen kirlilik gözlenmiştir (Görsel 10, 11).

Z05 No'lu hela mekânı; her dört duvar yüzeyinde yer alan kireç esaslı sıva dökülmeleri nedeniyle görünen taşların yüzeylerinde aşınmalar meydana gelmiştir. Kuzey duvarında yanlış müdahaleler sonucunda meydana gelen parça kopmaları geniş bir oyuk oluşturmuştur. Tavanında tuğla üzeri orijinal kireç esaslı sıva dökülmeleri meydana gelmiştir. Güneydoğu pandantifinde parça kopmaları meydana gelmiştir. Kubbesinde fil gözü boşlukları yerinde çökme olup boşluklar form kaybına uğramıştır (Görsel 10, 11).

çökmüştür. Tonozlarda sıva dökülmeleri ve kararmalar mevcuttur. Güney ve kuzey duvarında taş üzeri kireç esaslı sıva dökülmeleri sonucu taşlarda yüzey aşınması ve kararmalar oluşmuştur. Künk yerlerinin üzerinde yer alan kaplamalar yerinden sökülmüştür. Bu nedenle de günümüzde içinde künk parçalarına rastlanılmamıştır. Künk yeri özgününde tuğla kaplamalı olmasına rağmen burada malzeme eksilmesi meydana gelmiş tuğla ve künkler yok olmuştur. Duvarda parça kopmaları ve oyuklanmalar mevcuttur. Kurna yerleri ve kurnayla bağlantı sağlayan künk yerleri geniş oyuklar haline günümüze gelmiştir. Doğu duvarında taş üzeri kireç esaslı sıva dökülmeleri sonucu taşlarda yüzey aşınması ve parça kopmaları nedeniyle yer yer oyuklar meydana gelmiştir. Doğu duvarında kurna yeri olduğu düşünülen bir boşluk vardır. Batı duvarında taş üzeri kireç esaslı sıva dökülmeleri sonucu taşlarda yüzey aşınması ve parça kopmaları görülmektedir (Görsel 10, 11).

Z08 No'lu halvet mekânı; özgün döşemesi tamamen yok olmuştur. Mekân moloz yıkıntılarla kaplıdır. Künk yerleri açılmış olup günümüzde içinde künk parçaları bulunmaktadır. Künk yeri özgününde tuğla kaplamalı olmasına rağmen burada malzeme eksilmesi meydana gelmiş tuğla ve künklerin bir kısmı yok olmuştur. Duvarlarında taş üzeri kireç esaslı sıva dökülmeleri nedeniyle taşlarda yüzey aşınması ve rutubet meydana gelmiştir. Kubbesinde sıva dökülmeleri ve kirlenme mevcuttur(Görsel 10,).

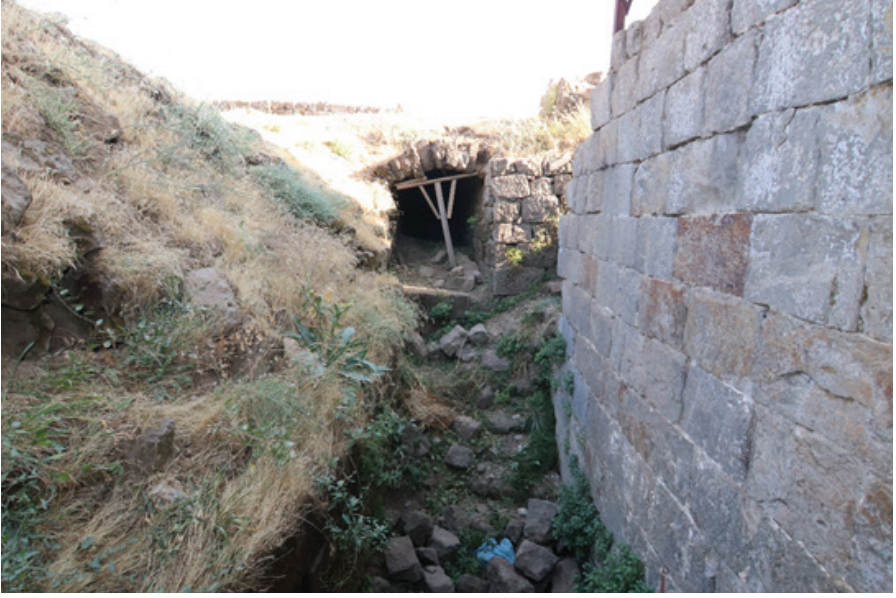
Görsel 12. Bitlis Sinan Bey (Kale) Hamamı Doğu Cephesi ve Mahzen

Z12 No'lu, mahzen mekânı; tamamen tehlike teşkil etmektedir ve oldukça hasarlıdır(Görsel 12).

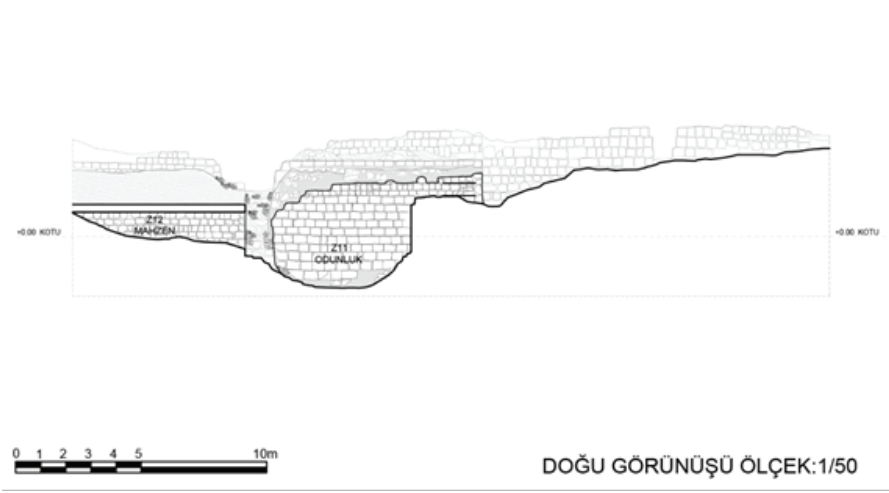
Görsel 13. Bitlis Sinan Bey (Kale) Hamamı Doğu Görünüşü Çizimi

Bu cephede, orijinalinde külhancının bu kısma inerek odunları kazanın altına attığı düşünülen açıklık günümüzde form kaybına uğramış olup, oyuk halindedir. Sağlam kalan düzgün kesme taş cephenin üstten iki sırası kaba yonu taş olup sonraki dönemlerde inşa edilmiştir. Bu cephede taş duvar üzeri yer yer liken oluşumu görülmektedir. Cephenin genelinde yüzey aşınması ve derz boşalmaları gözlemlenmiştir. Özgün toprak damın büyük çoğunda çökme meydana gelmiştir. Zamanla kayan toprak bazı taşları yerinden oynatmıştır. Kubbelerde kireç esaslı sıvaların dökülmesi sonucu bazı tuğla parçaları kopmuş veya aşınmıştır. Bu cephede Z11 No'lu odunluğa inen merdivenlerde moloz yıkıntıların altında kalan basamaklar deforme olmuştur. Basamak izleri kısmen okunmaktadır. Mahzen kısmı bütünüyle çökme tehlikesi arz etmektedir. Genel olarak cephe hasarlı durumdadır (Görsel 13, 14).

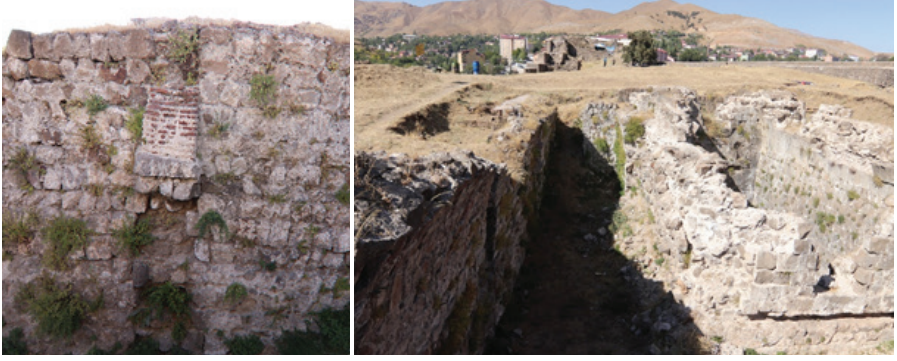
Görsel 15. Bitlis Sinan Bey (Kale) Hamamı Batı Cephesi ve Su Depoları

Z03 No'lu, su deposu; duvarlarında parça kopmaları sonucu çökmeler görülmüştür. Güney duvarının toprağa yakın kısmında kararma ve çökme meydana gelmiştir. Dört yüzeyin genelinde yüzey aşınması ve derz boşalmaları gözlemlenmiştir. Bazı taşlarda yerinde oynama görülmüştür. Bir özgün kemer izi belli olup, burada çökme, parça kopması sonucu form kaybı meydana gelmiştir (Görsel 4, 15, 27).

Bu cepheyi oluşturan Z01 No'lu su deposu mekânı batı kısmı büyük çoğunluğu toprak altındadır. Toprak üstünde olan az bir kısmında çökme meydana gelmiştir. Yapılacak olan kazı çalışmalarlarıyla birlikte bu cephe açılabilir. Cephe genel olarak hasarlı durumdadır (Görsel 15).

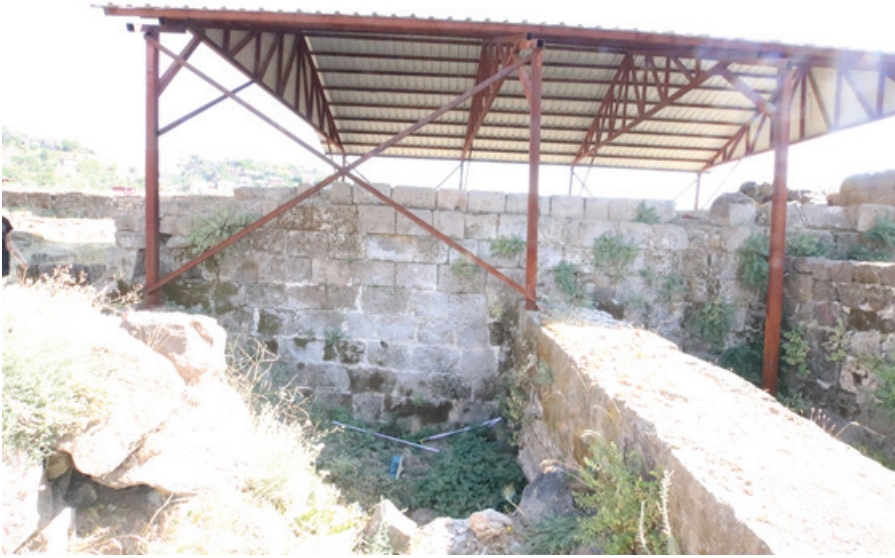
Görsel 17. Bitlis Sinan Bey (Kale) Hamamı Kuzey Görünüşü

Sert iklim koşulları ve sonradan yapılan yanlış müdahaleler nedeniyle cephede çökme ve parça kopmaları sonucu oyuklanmalar meydana gelmiştir. Bu cephede taş duvar üzeri yer yer yosunlaşma görülmektedir. Cephenin genelinde yüzey aşınması ve derz boşalmaları gözlemlenmiştir. Sal taşı kaplamalı rampa merdiven bir yolla sonradan açılan girişe ulaşılmaktadır. Sal taşlarının çoğunluğu toprak ve bitkilerin altında kalmış, yüzeyi açıkta olanlar da yüzey aşınması meydana gelmiştir. Günümüzde bu cepheden sağlanan girişin orijinalinde özgün olmadığı düşünülmektedir. Bu kısımda büyük oranda çökmeler meydana gelmiş, bu durum da form kaybına neden olmuştur. Kubbede kireç esaslı sıvaların dökülmesi sonucu bazı tuğla parçaları aşınmıştır. Z02 No'lu soğukluk (soyunmalık) mekânı duvarında bulunan açıklık bir dönem giriş olarak kullanılmış olup, bu boşluk günümüzde parça kopmaları sonucu daha fazla açılmıştır. Genel olarak cephede hasar görülmektedir (Görsel 16, 17).

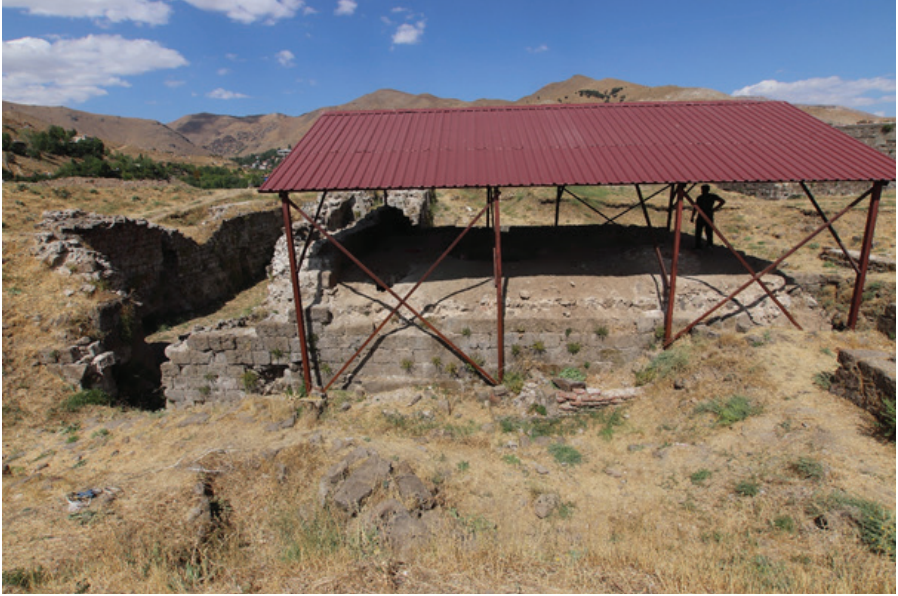
Görsel 19. Bitlis Sinan Bey (Kale) Hamamı Güney Cephesi

Bu cephede görülen özgün toprak damda önemli oranda çökme meydana gelmiştir. Zamanla kayan toprak bazı taşları yerinden oynatmıştır. Bazı taşların yüzeyinde de parça kopmalarına sebep olmuştur. Kubbede kireç esaslı sıvaların dökülmesi sonucu bazı tuğla parçaları aşınmıştır. Cephenin genelinde yüzey aşınması ve derz boşalmaları gözlemlenmiştir. Bu cephede taş duvar üzeri yer yer liken oluşumu görülmektedir. Z02 No'lu soğukluk (soyunmalık) mekânı duvarında bulunan açıklık bir dönem giriş olarak kullanılmış olup, bu boşluk günümüzde parça kopmaları sonucu daha fazla açılmıştır. Z01 No'lu su deposu ve Z02 No'lu soğukluk (soyunmalık) mekânları özgününde beşik tonozla örtülüdür ve günümüzde tonozlar yıkılmıştır. Genel olarak cephe hasarlı durumdadır (Görsel 18, 19).
