HUNAT HATUN CAMİ'NİN OSMANLI'DAN GÜNÜMÜZE GEÇİRDİĞİ ONARIMLAR

REPAIRS TO HUNAT HATUN MOSQUE FROM THE OTTOMAN PERIOD TO THE PRESENT

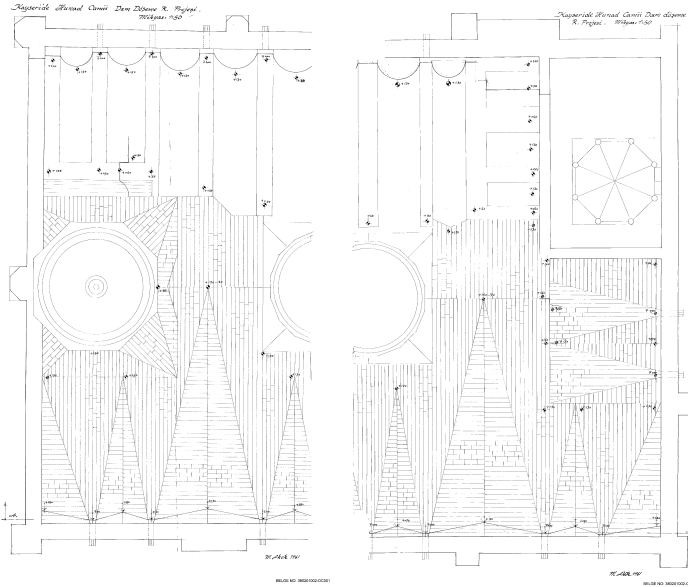
Şekil 14. Mahmut Akok tarafından yapılan çatı projesine ait çizimler 1961 (VGMA, t.y.)

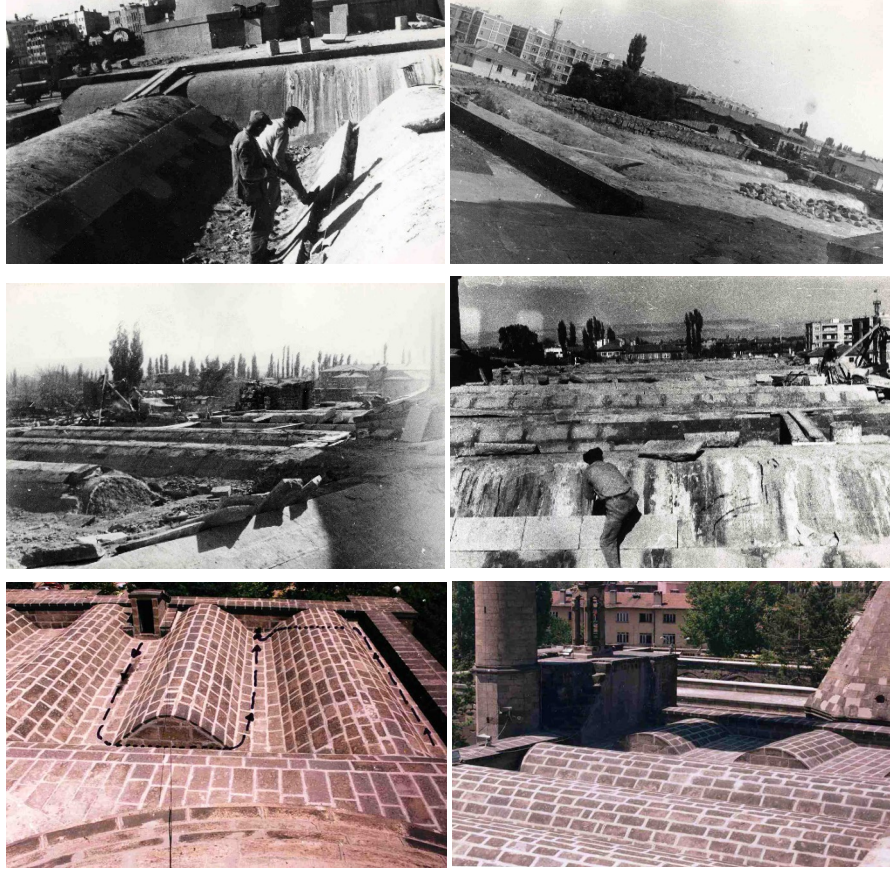
kıymetlendirildiğini ifade etmiştir. Toprağın kaldırıldığı sırada çekilen fotoğraflar incelendiğinde, tonoz sırtlarının toprakla örtüldüğü, iki tonoz arasındaki çukur oluşturan tonozun yan kısımlarının ise moloz olduğu görülmektedir. Tonoz sırtlarının aşağısında boydan boya uzanan yarıklar hizasında sal taşı döşeme kaplanmış, salların dar kenarları yanlarda bulunan açıklıklara yerleştirilmiş ve üstü kireç harçlı sıva tabakası ile örtülmüştür. Böylece kemer ve ayakların üzerine gelen yük azaltılmış, aynı zamanda kar ve yağmur sularının tonozların aralarında toplanması sağlanarak çörlenere sevk eden kanallar meydana getirilmiştir (Karamağaralı, 1976, s. 201).

Şekil 15. Üst örtünün Mahmut Akok tarafından yapılan onarımlar sırasında taş kaplama görünümü (Akok, 1967).

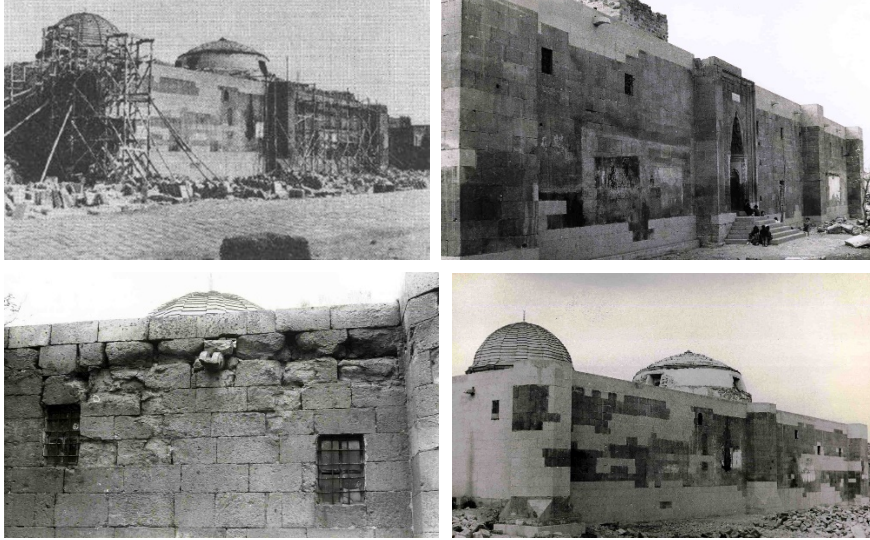
Şekil 16. Mahmut Akok tarafından yapılan onarımlara ait fotoğraflar 1959-1960 (Akok, 1967; VGMA, t.y.)

Yapının bakım ve onarım çalışmaları öncesinde ve çalışmalar sonrasındaki fotoğrafları incelendiğinde, ilk olarak kot yükselmesinden kaynaklı gömülü olan taç kapının toprak altında kalan kısmının çıkarıldığı görülmektedir. Düzgün kesme taş olan yapının destek kulelerinde ve beden duvarlarında kırılma, erime, nemlenme, kararma gibi çeşitli bozulmaların meydana geldiği taşlar tespit edilmiş, yeni kesme taşlar ile değiştirilerek onarımları yapılmıştır. Onarımlar sırasında eskimiş olan taş çörtenler yenileri ile değiştirilmiş, yeni kota göre yüksekte kalan taç kapılara çıkışı sağlayan merdivenler yapılmış ve caminin ahşap pencere doğramaları yenilenmiştir (Şekil 16-17-18).

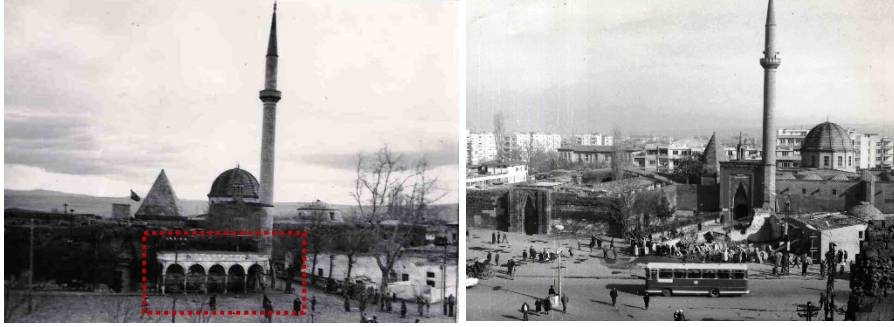
Şekil 20. Çeşme'nin yıkıldıktan sonrasını gösteren fotoğraf (VGMA, t.y.)

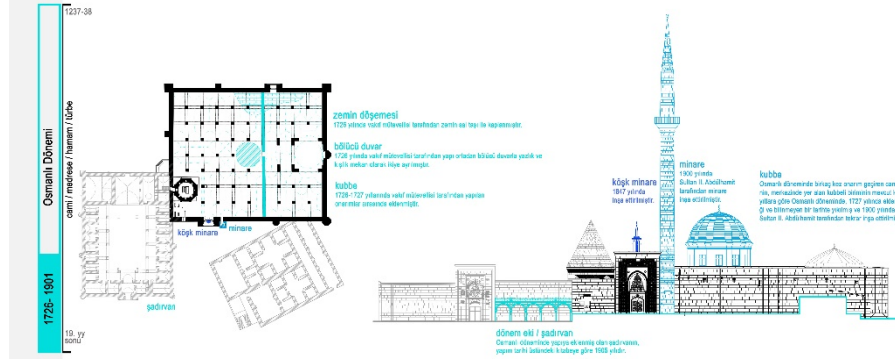
Şekil 21. Hunat Hatun Cami Osmanlı Dönemi Onarım Müdahale Analizi²

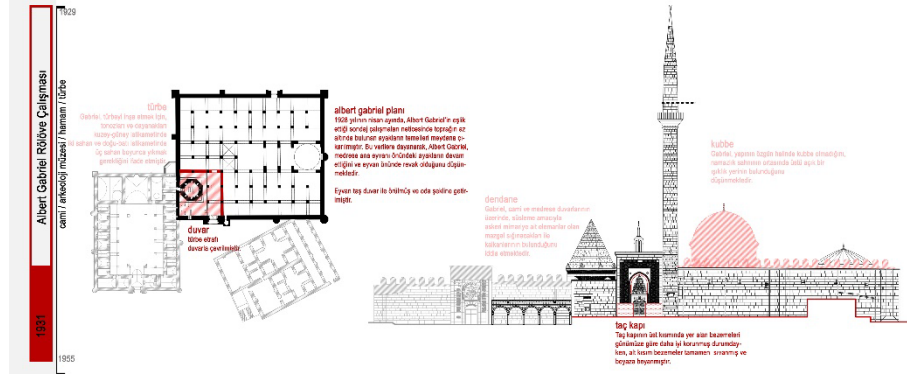
Şekil 22. Hunat Hatun Cami Albert Gabriel (1931) Onarım Müdahale Analizi

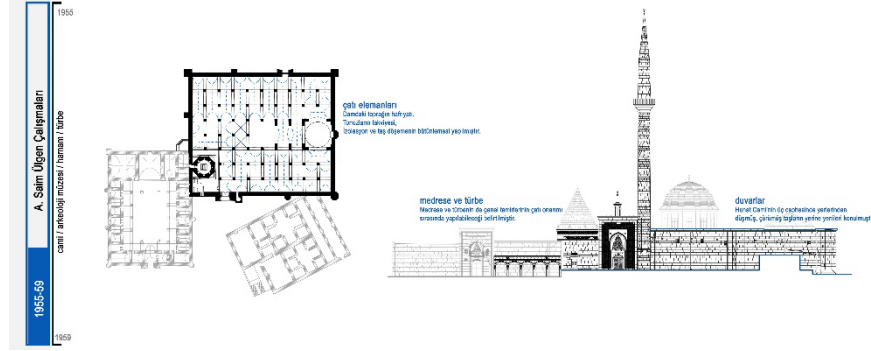
Hunat Hatun Cami'nin ilk incelemeleri 1955'li yıllarda Ali Saim Ülgen tarafından yapılmıştır. Ali Saim Ülgen yapıyı incelemiş ve yapının bakım ve onarımı için gerekli hususları raporlamıştır. Geniş kapsamlı bir bakım çalışması olmayan bu müdahalede, cephede yerlerinden düşmüş, çürümüş taşların yerlerine yenilerinin konulması gerektiği not edilmiştir. Ancak hangi

Şekil 23. Hunat Hatun Cami Ali Saim Ülgen (1955) Onarım Müdahale Analizi

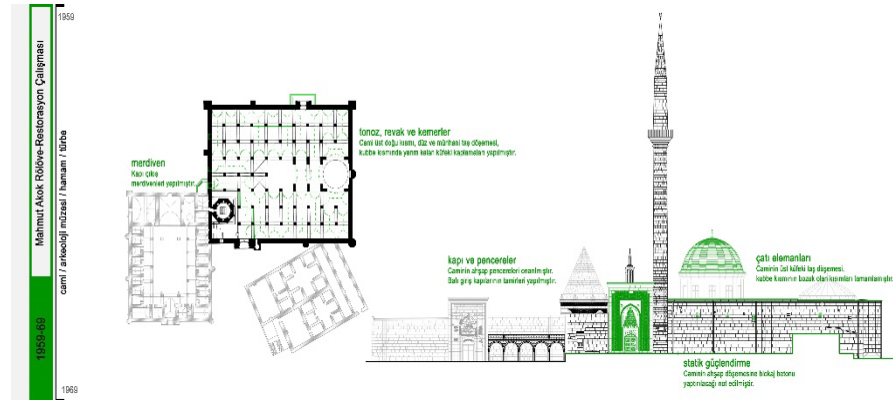
farklılığın bulunması da, dönemin koruma sisteminin tam oturmadığını gösteren uygulamalardandır. Dam üst örtünün altındaki taşların referans olarak alınıp yapılan uygulama daha sonra Haluk Karamağaralı tarafından eleştirilmiştir. Akok, üst örtü olarak mihrap üstü kubbesini de külahlı bir örtü ile kapatmayı düşünmüş ancak uygulamamıştır. Akok'un yapmış olduğu projelerde idealleştirme görülmekle birlikte, proje ve uygulama arasında da uyumsuzluk söz konudur. Ancak, tüm bu tutarsızlıklarına rağmen projelerle ilgili araştırmalar göz önünde tutulduğunda, Akok tarafından yapının o tarihe kadar en kapsamlı projesinin hazırlandığı görülmektedir.

Şekil 24. Hunat Hatun Cami Mahmut Akok (1960-65) Onarım Müdahale Analizi

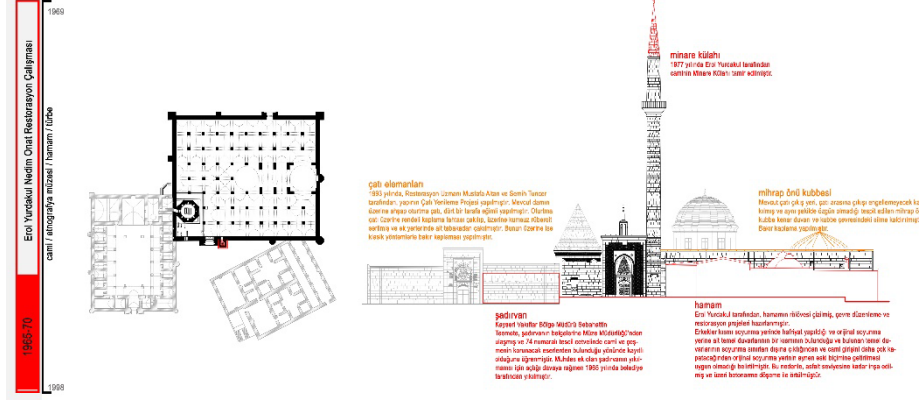
Bu dönemde yapılan ilk büyük müdahalenin yapının çatı yenileme projesi olduğu görülmektedir. Çatının projesi yasada belirtilen şekilde takım proje olarak hazırlanmış, rölöve ölçümleri çağın ileri teknolojik yöntemleri ile alındıktan sonra restorasyon kararları verilmiş ve restorasyon projesi hazırlanmıştır. Hazırlanan mevcut durum raporu bir nevi hasar tespit raporu niteliğinde olup, önceden yapılan onarımların yapının çatısında meydana getirdiği sorunlar tespit edilmiştir. Bu sorunlar göz önünde bulundurularak yapının üst örtüsünün ahşap oturtma çatı üzerine bakır kaplama yapılması kararı alınmıştır. 1993 yılında proje koruma kuruluna sunulmuş ve kurul kalkan duvarlarının yıkılmaması ve mihrap önü kubbesinin bakır kaplama olmaması koşulu ile projeyi onaylamıştır. Ancak daha sonra yerinde yapılan incelemelerde mihrap önü kubbesinin de bakır kaplandığı görülmüştür. Yapılan onarım yeni çıkarılan yasa ve yönetmelik çerçevesinde gerçekleştirilmekle birlikte, uygulama da kurul kararının hiçe sayılması dikkat çekicidir (Şekil 25).

Şekil 25. Hunat Hatun Cami Erol Yurdakul, Nedim Onat (1965-70)- Çatı Yenileme (1993) Müdahale Analizi

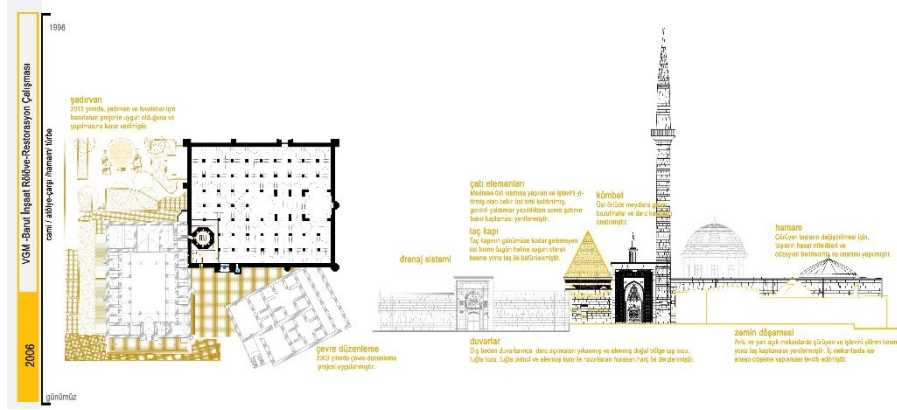
Bu dönemde yapılan bir diğer uygulama ise Hunat Hatun Külliyesi'nin çevre düzenlenmesidir. Venedik Tüzüğü'nün 6. Maddesinde de, anıtın çevresi ile birlikte düşünülmesi ve eğer geleneksel bir ortam var ise, olduğu gibi bırakılması gerektiği, anıtın kütle-renk ilişkilerini değiştirecek hiçbir eklenti ve yok etmeye izin verilmemesi gerektiği belirtilmiştir (Venedik Tüzüğü, 1964). 2000'lerde yapılan çevre düzenlemesinden çok önceki çevre düzenlemeleri sırasında külliye etrafındaki geleneksel doku, kent planlamaları ve düzenlemeleri kapsamında yok edilmiştir. Bu öneride de, cumhuriyet meydanı ile birlikte düşünülerek bir öneri geliştirilmiş olması yapının çevresinin de dikkate alınması açısından önem taşımaktadır. Ancak medresenin batı cephesinde bulunan ve 1965 yılında kaldırılan dönem eki niteliğindeki abdest alma yerinden sonra, medresenin güney duvarına yapılan abdest alma yerlerinin onarılması isteği Venedik Tüzüğü'ndeki koruma anlayışı ile de çelişmektedir. Anıtsal yapının özgünlüğüne zarar verecek hiçbir yok etme ve yeni eke izin verilmemesi gerektiği kararı tamamen yok sayılmış ve özgün abdest alma birimi yok edilerek yerine caminin en gösterişli girişi olan batı taç kapısı önüne abdest alma birimi yapılmıştır. Bu dönemde caminin doğu kısmına ise sundurma yapılması teklif edilmiş ve kurul tarafından anıtsal yapının görünümünü ve kentsel silüeti olumsuz etkileyeceği belirtilerek kabul edilmemiştir. Bu dönemde kurul her ne kadar koruma düşüncesine paralel hareket etmeye çalışsa da, uygulama da bunun tam tersinin meydana gelmesine engel olamadığı durumlar mevcuttur (Şekil 26).

Şekil 26. Hunat Hatun Cami VGM (Barut İnş.) Müdahale Analizi
