## AFYON DEPREMİNDE HASAR GÖRMÜŞ BETONARME BİR YAPININ GÜÇLENDİRME ÇALIŞMASI

Kamuran ARI, Hamdi ELCUMAN, Erdal UNCUOĞLU,  
Behiye SOMUNCU, Fatih ALTUN, H. Bekir KARA,  
Tefaruk HAKTANIR

Erciyes Üniversitesi, Mühendislik Fakültesi,  
İnşaat Mühendisliği Bölümü, KAYSERİ

### EARTHQUAKE DAMAGES IN STRUCTURES AND RETROFITTING WORK FOR A REINFORCED-CONCRETE STRUCTURE DAMAGED IN AFYON EARTHQUAKE

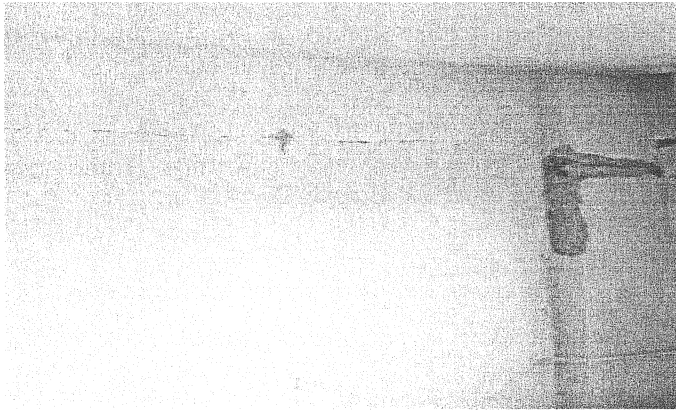
Deprem sonrası hasar ile ilgili olarak yerinde yapılan incelemelerde yatay kuvvet etkisi ile zemin kat seviyesindeki kolonlarda ve kirişlerde çatlaklar gözlenmiştir. Kolon çatlakları, düğüm noktalarında kesme çatlağı olarak 3-4 mm mertebelerinde oluşmuştur. Betonarme kirişlerdeki çatlaklar ise, yine düğüm noktalarında kesme, açıklık ortasında ise eğilme çatlakları şeklinde meydana gelmiştir. Bu çatlaklar genelde kılcal seviyede olup, bazı kirişlerde 6-7 mm 'ye kadar genişlemiştir(Resim.1).

**Resim 1.** Deprem etkisi ile zemin kat seviyesindeki kolonlarda ve kirişlerde çatlaklar

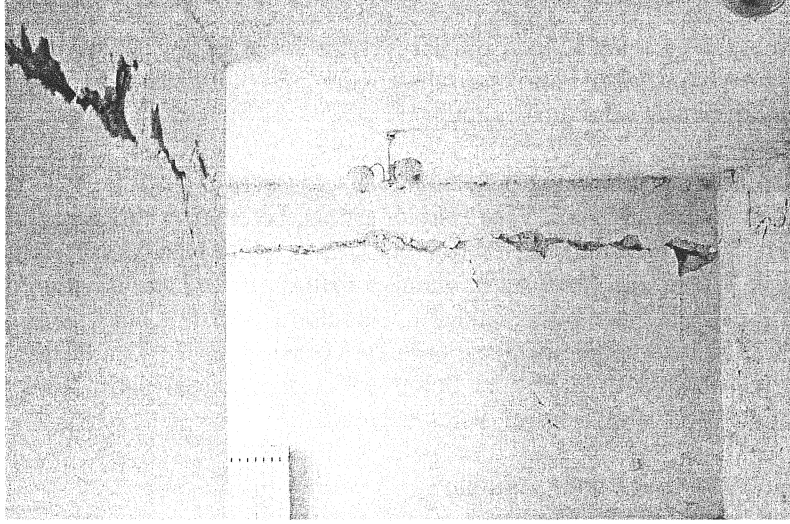
Ayrıca iç mekândaki bölme duvarlarda ileri seviyede diyagonal çatlaklara rastlanılmıştır(Resim 2).

**Resim 2.** Bölme duvar çatlakları

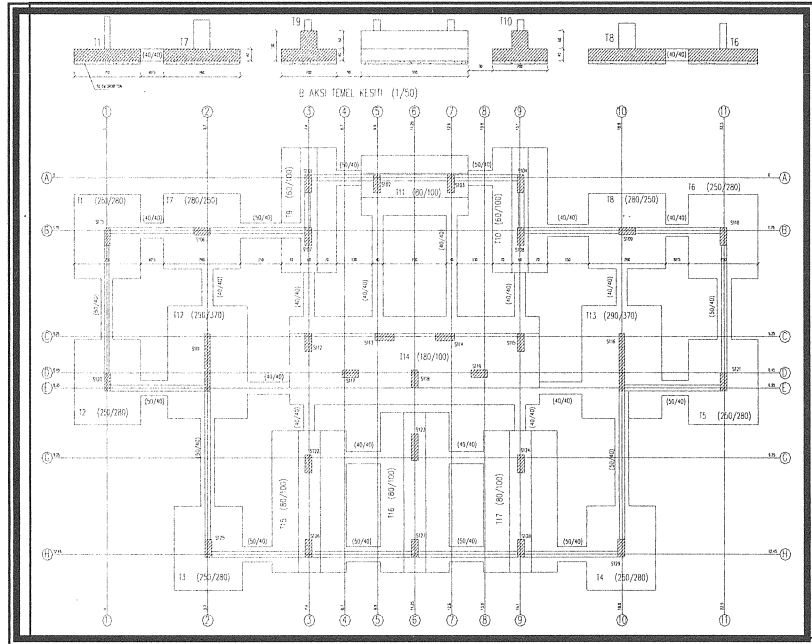
Şekil.1 Koloni tipi lojmanların mevcut temel aplikasyon planı

Mevcut tekil temel boyutları yapılan analiz sonucunda, zemin emniyet gerilmesinin düşük olmasına bağlı olarak yetersiz kalmıştır. Bu nedenle zemin emniyet gerilmesini aşmayacak şekilde tekil temellere de takviye yapılmıştır. Temel takviyesi projelendirilmesinde beton sınıfı C20 ve donatı sınıfı ise S420 olarak seçilmiştir ( Şekil.3 )

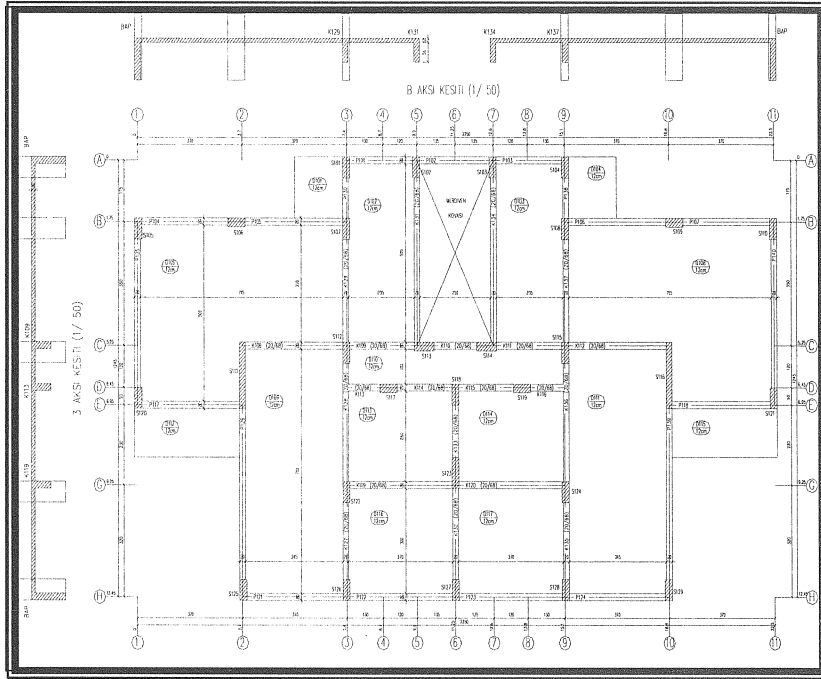
Mevcut yapı zemin ve 1. normal kat kalıp planı Şekil 2 'de verilmiştir. Depreme dayanıklı yapı yapmanın önemli aşamalarından birisi de, sürekli ve düzenli yerleştirilmiş aks ve perdelerin bulunduğu taşıyıcı sistemlerin oluşturulmasıdır. Hasarlı yapının kalıp planı incelendiğinde plana göre yatay X ve düşey Y yönünde sürekli bir aks düzeni oluşturulmadığı gözlenmiştir.

Şekil 2. Koloni tipi lojmanların bodrum kat kalıp planı

olarak hesaplanmıştır. Mevcut çözümler sonucunda kesit yetersizliği olan kolon ve kirişlere rastlanılmıştır. Ayrıca bazı kolon-kiriş düğüm noktalarında kesme hasarları da olduğu için anılan lojman yapısı için güçlendirme projesi hazırlanması gerektiği sonuna ulaşılmıştır.
