**ANİ ZEMİN HAREKETİ NEDENİYLE OLUŞAN YAPISAL HASARLAR: BİR DURUM
ÇALIŞMASI**

STRUCTURAL DAMAGES CAUSED BY SUDDEN GROUND MOVEMENT: A CASE STUDY

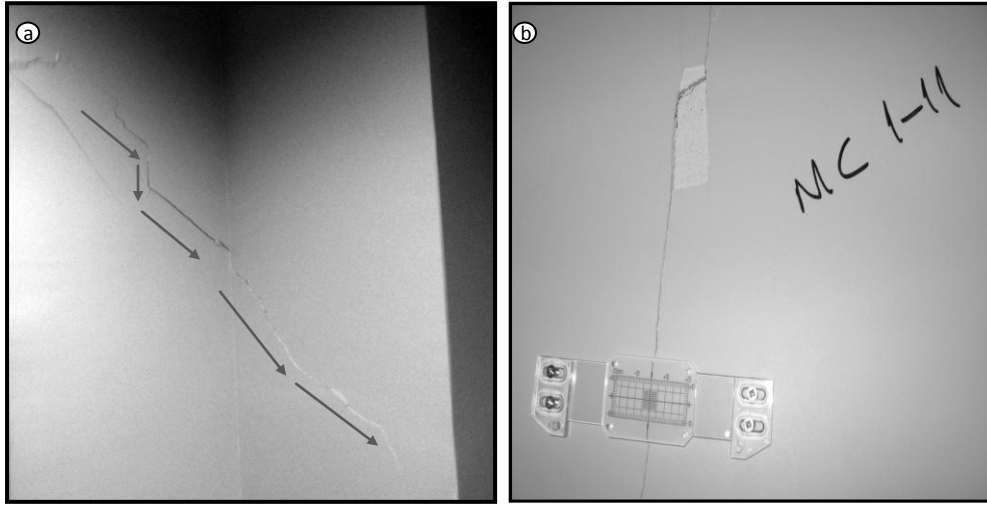
E1 blok kullanıcılarının ifadelerine göre, 6 Haziran 2010 tarihinde, gece yarısı yapı içerisinde ani bir gürültü duyulmuştur [8]. Yapı içerisindeki muhtelif bölme duvarlarda tespit edilen çatlakların, hissedilen gürültü sonrasında meydana geldiği kanaati oluşmaktadır. Söz konusu çatlakların diyagonal doğrultu geometrisine sahip olduğu saptanmıştır. Çatlak geometrisine itibarla, incelenen yapının üzerine oturduğu zeminde anormal bir hareketin varlığı konusunda şüpheler yoğunlaşmıştır. Yapı üzerinde daha önce uygulanmış olan güçlendirme imalatlarının duvarlarda meydana gelen çatlaklara sebebiyet verdiği ve hatalı bir güçlendirme uygulamasının mevcudiyeti spekülasyon konusu haline gelse de anormal zemin hareketi olasılığının sebebi araştırılmıştır. Diğer taraftan, bölme duvarlarda meydana gelen diyagonal çatlaklar ve duvar konumlarına göre yönleri ile yapıda düşey yönde bir oturmanın olduğu anlaşılmaktadır. Özellikle zemin kat ve 1. normal katta meydana gelen duvar çatlaklarının rahatsız edici boyutlara ulaştığı tespit edilmiştir. Kaynağı tespit edilemeyen ve kullanıcıları son derece tedirgin eden çatlaklar nedeni ile yapı, hasta giriş ve çıkışlarına tedbiren kapatılmıştır. Bir hastane binası için hayati derecede önem arz eden sterilizasyon ünitesinin yer aldığı bodrum kat duvarlarında, toplamda beş milimetrenin üzerinde diyagonal çatlaklar (Şekil 4a), giriş mesnetlerinde çekme ve eğilmeden oluşan çatlakların yanı sıra kesme çatlakları tespit edilmiştir. Bodrum kat tavan döşemesinin altında, eğilmeden dolayı oluşan çekme çatlakları tespit edilmiştir [9].

Kirişlerde 1/250 oranından fazla göreceli yer değiştirme, kolonlarda açıklıklara oranla yine 1/250 oranından fazla göreceli oturmalar gözlemlenmiştir. Üst kat taban döşemesinde de yine göreceli aşırı oturmalar nedeniyle üst tarafta eğilmeden dolayı basınç ezilmelerinin oluştuğu ve yer yer fayansların kırıldığı görülmüştür. Tüm bu bulgular, söz konusu bina bloklarının altında bir zemin oturması oluştuğunu işaret etmektedir. Şekil 3'te plan üzerinde, kesikli çizgiler ile sınırlanan alan, inceleme kapsamındaki binada görülen göreceli oturmaların yoğunlaştığı bölgeyi ifade etmektedir. Çatlak gözlenen duvarlar tuğla, gazbeton ve alçıpan malzemeden yapılmış bölme duvarlardır.

Şekil 4. (a) Duvar boyunca devam eden diyagonal çatlak (b) Örnek MC-1:11 mekanik çatlak ölçer
(Figure 4. (a) Diagonal crack in the infill wall (b) Sample MC-1:11 mechanical crack meter)

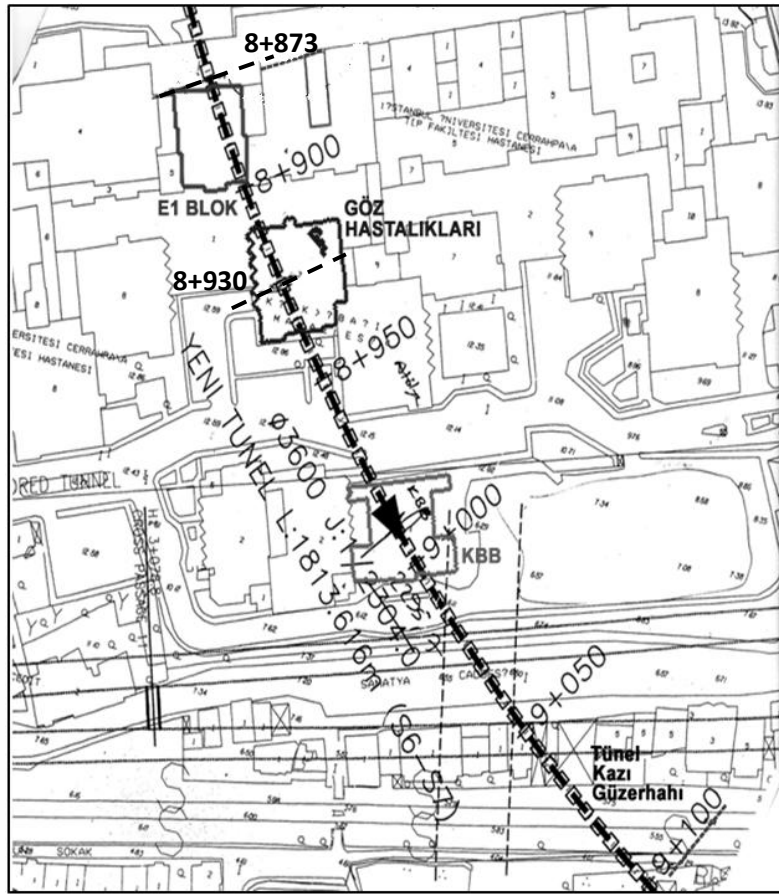
geldiği" vurgulanmıştır. Elde edilen bilgiler, yeraltında devam etmekte olan bir imalat olduğunu göstermektedir. İSKİ Avrupa Yakası 2. Kısım Atıksu Tünel İnşaatı kazı çalışmasında günde 15 m. ilerlendiği ve tünel kazısının 22 m. derinlikte olduğu ilgili yetkililer tarafından belirtilmiştir. Şekil 5'te görüldüğü üzere, E1 yapısı, güzergâh üzerindeki 8+873 km'ye tekabül etmekte ve tam bina içerisinde, oturma alanının yoğun olduğu bölgenin altından geçmektedir. Araştırmada, özel şahıslara ait yapıların altında 15 gün önce çalışıldığı bilgisi edinilmiştir. Söz konusu sivil yapılar ise güzergâh üzerinde 9+100 km'de bulunmaktadır. Bu bilgiler ışığında, aradaki mesafe ve tünel kazısının günlük ilerleme hızı parametreleri düşünüldüğünde, $(9100-8873)/15=15$ gün değeri, elde edilen bilgiler ile uyum sağlamaktadır. Güzergâh üzerinde görülen Göz Hastalıkları bölümünün bulunduğu yapı 8+930 km mesafede, KBB bölümünün bulunduğu yapı ise 9+000 km mesafededir. Söz konusu yapılar, aynı parametreler ile değerlendirildiğinde elde edilen bilgileri teyit etmektedir.

Şekil 5. İSKİ (İstanbul Su ve Kanalizasyon İdaresi) Avrupa Yakası 2. Kısım Atıksu Tünel İnşaatı Güzergâhı ve İ.Ü Cerrahpaşa Tıp Fakültesi'nin güzergâh üzerinde kalan blokları [11]
(Figure 5. ISKI, Istanbul Water and Sewerage Authority, European side second part wastewater Tunnel Construction and the Blocks in I.U Faculty of Cerrahpaşa Medicine [11])

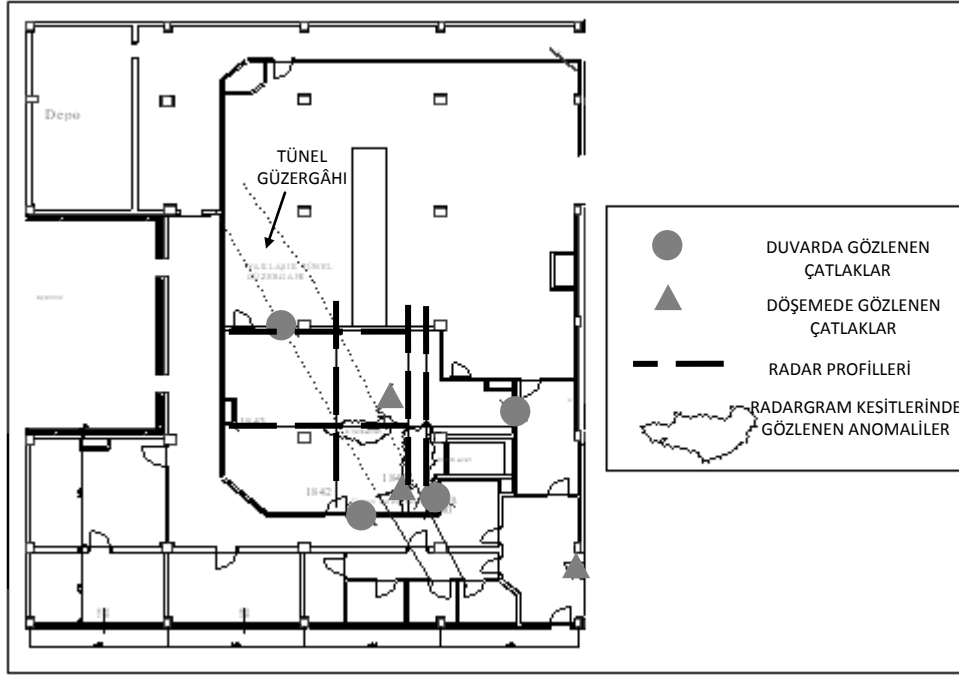
Şekil 6. Jeoradar profilleri, radargram anomalileri, gözlenen çatlak ve deformasyon yerleri ile TBM güzergahının konumu
(Figure 6. Georadar profiles, radargram anomalies, observed cracks and deformations and, the location of the TBM way)

Şekil 6'da görüldüğü üzere, gözlenen deformasyonlarla zemin göçmesinin olduğu tanımlanan bölgede jeoradar tarafından da anomali tespiti yapılmıştır. Yapılan jeoradar çalışmasının bulguları gözlem bulguları ile bire bir örtüşmektedir. İlginç bir şekilde anomali başlangıç bölgesi ile TBM (Tünel açma makinesi, Tunnel boring machines) aynasının ulaştığı kesim de aynıdır.

Söz konusu atık su tünelinin İ.Ü. Cerrahpaşa Tıp Fakültesi arazisinden geçen bölümünde, ilgili güzergah üzerinde yapılan çalışmalarda iki adet fay düzleminin mevcut olduğu belirlenmiştir. Fay düzlemlerinden bir adedi, Şekil 6'da görülen Tünel hattını kesmekte ve inceleme kapsamındaki yapının en fazla hasar gören bölümlerinin altında bulunmaktadır. Yaklaşık olarak 7-8 m genişliğinde olan ezik fay zonu su içermekte ve örselenmiş boşluklu yapıya sahip olduğu bilinmektedir. Diğer fay düzlemi ise 8-10 m genişliğinde olup araştırılan yapıya yakın mesafede tünel kotundan başlayarak üst örtü kalınlığına bağlı olarak, yaklaşık 45° açı ile konik şeklinde üst kısma doğru genişlemektedir.

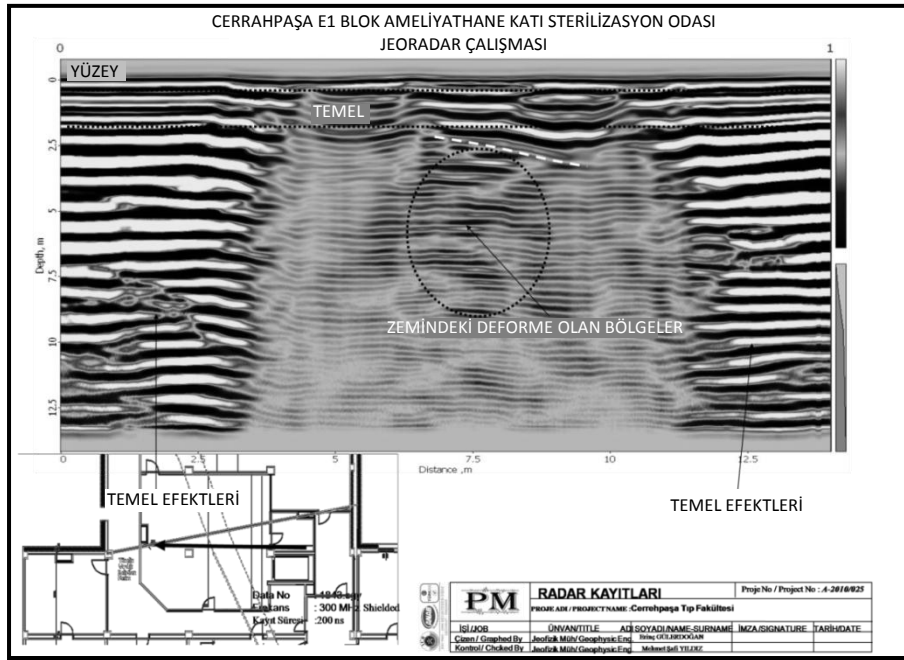
Şekil 7. İki boyutlu radargram kesiti ve zemindeki deformasyonlar [12]
(Figure 7. 2-D radargram cross-section and the ground deformations [12])

İncelenen yapı içerisindeki ameliyathane katında, göreceli oturumların yoğun olduğu bölgede X ve Y eksenlerine paralel doğrultuda alınan iki boyutlu radargram kesitleri ve zeminde meydana gelen deformasyonlar, sırasıyla Şekil 7 ve Şekil 8'de görülmektedir.

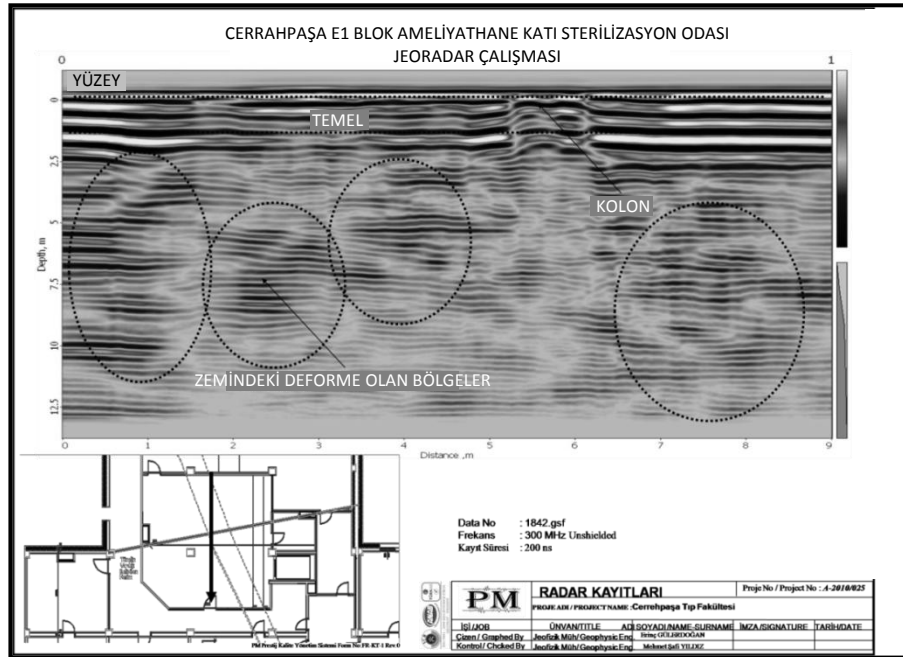
Şekil 8. İki boyutlu radargram kesiti ve zemindeki deformasyonlar[12]
(Figure 8. 2-D radargram cross-section and the ground deformations [12])

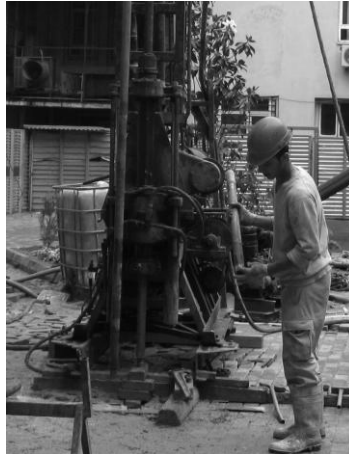
Şekil 9. Çimento şerbeti enjeksiyonu
(Figure 9. Cement grout injection)

Ani zemin göçmesi ile hasar meydana gelen yapının altında yapılan çalışmalarda yaklaşık 80 ton çimento şerbeti zemine enjekte edilmiştir. Diğer fay düzleminin altında bulunan yapının altında bulunan zemine ise yine yaklaşık olarak 110 ton çimento şerbeti enjekte edilmiştir. Söz konusu zemine çimento şerbeti enjekte etme çalışmaları "zemin güçlendirmesi" adı altında yapılmış olsa dahi enjekte etme işleminden sonra söz konusu zemin içerisinde meydana getirdikleri etki ile ilgili herhangi bir araştırma ya da bulgu mevcut değildir. Şekil 9'da, zemine yapılan çimento şerbeti enjeksiyonu çalışmalarından bir görüntü yer almaktadır.

Sterilizasyon ve ameliyathane mahallerinde monte edilen toplam 30 adet mekanik ölçerle, çatlak ölçümleri 30 gün boyunca okumaları alınmıştır. İlk iki hafta süresince, çatlaklarda mm. seviyesinde artımların olduğu gözlenmiş, sonrasında, zeminde gerçekleştirilen çimento enjeksiyonu sonrasında, üçüncü hafta sonunda, ilk çatlak değerinin altına indiği, son 7 gün zarfında ise, referans değerlerine ulaşmış, çatlak genişliklerinin değişmediği, çatlak ölçerle ile belirlenmiş ve gözlenmiştir. Bu durum, zemin güçlendirmesinin yapının hareketini engellemede etkin bir rol oynadığı sonucunu vermektedir.
