e-Journal of New World Sciences Academy  
2011, Volume: 6, Number: 4, Article Number: 4C0119

**MARDİN SURP KEVORK ERMENİ KİLİSESİ KORUMA VE ONARIM ÖNERİLERİ**

**CONSERVATION AND RESTORATION RECOMMENDATIONS MARDIN SURP KEVORK ARMENIAN CHURCH**

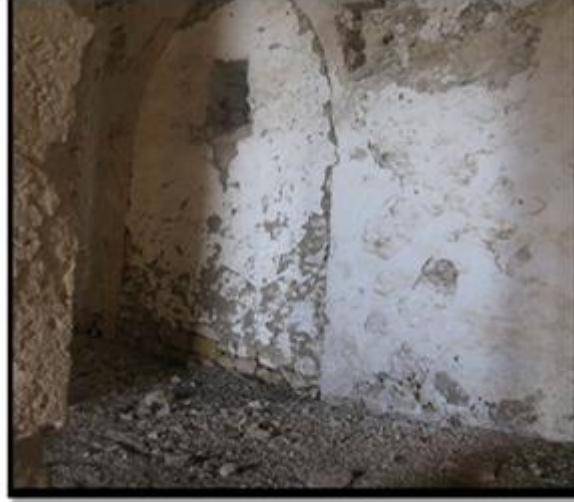
Şekil 20. Papaz hazırlık odasının nefe bakan kapatılmış kemeri  
(Figure 20. The priest closed the preparation room overlooking the nave arch)

- Yapının özgün planın anlaşılması için, farklı dönemlerde eklenen eklentiler kaldırılmalıdır.
- Yapının farklı yerlerinde kapatılan kemer, niş, kapı gibi (vaftizhane ve güneybatı bölümünde bulunan kapatılmış kemer) açıklıklarının açılması sağlanmalıdır.

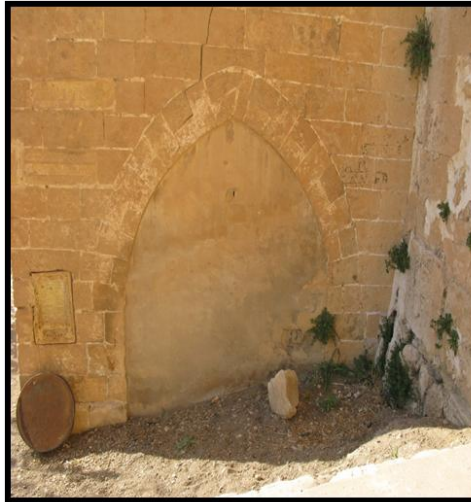
Şekil 23. Güneybatı görünüşünde kapatılmış kemer  
(Figure 23. Look of arch closed)

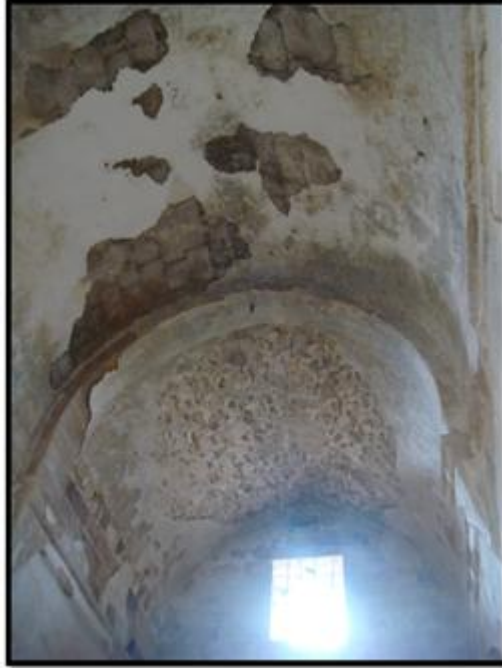
Şekil 24. Sağ nefte tonozlar arasındaki örgü farklılığı  
(Figure 24. System the difference between the right nave vaults)

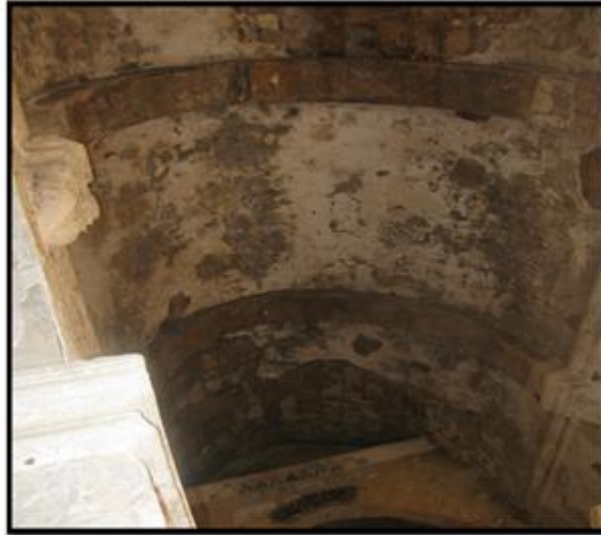
Şekil 25. Sol nefte tonozlar arasındaki örgü farklılığı  
(Figure 25. System the difference between the left nave vaults)

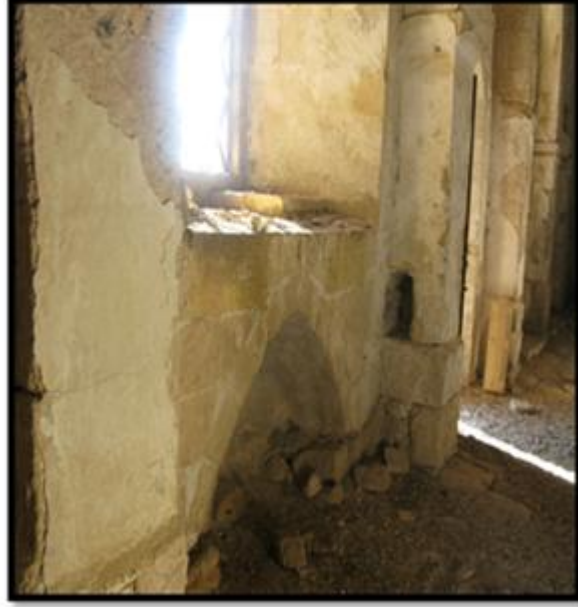
Yapıda altın ya da değerli eşya aramak amacıyla özellikle apsis nişi, kurna altı, holdeki niş, mezar bölümleri, duvar içlerinin bir kısmı yapılan kaçak kazıların neticesinde tahrip edilmiştir. Yer döşemesinde yapılan kazılar nedeniyle de kilisenin içi çukur ve moloz yığını ile dolmuş, alttan çıkarılan toprağın mekanda bırakılmasıyla da

Şekil 26. Tahrip edilmiş mezar  
(Figure 26. Destroyed the tombstone)

- Yerlerinden kaldırılan vaftiz kurnası, mezar taşları gibi elemanların yerlerine konulması sağlanmalıdır.
- Cephede görülen tuzlanmaya karşı çimento ile yapılan harçlar kaldırılarak yerine taş tozu ve kireç tozu ile yapılan harçlar ile boşalan derzler doldurulmalıdır.

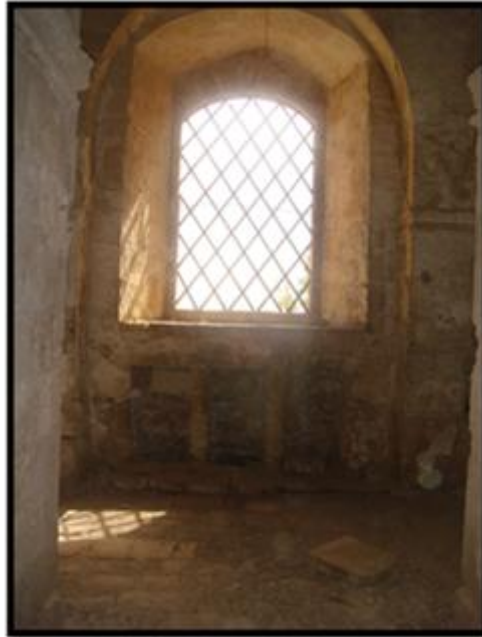
yer yer yükseltiler oluşmuştur. Bugün kemer ayaklarının gerçek kodu görülememektedir (Şekil 27, 28).

Şekil 27. Tahrip edilmiş mezar  
(Figure 27. Destroyed the tombstone)
