## 22 MAYIS 1998 HAVZA SEL-TAŞKIN FELAKETİ

Dr. H. İbrahim ZEYBEK<sup>1</sup>

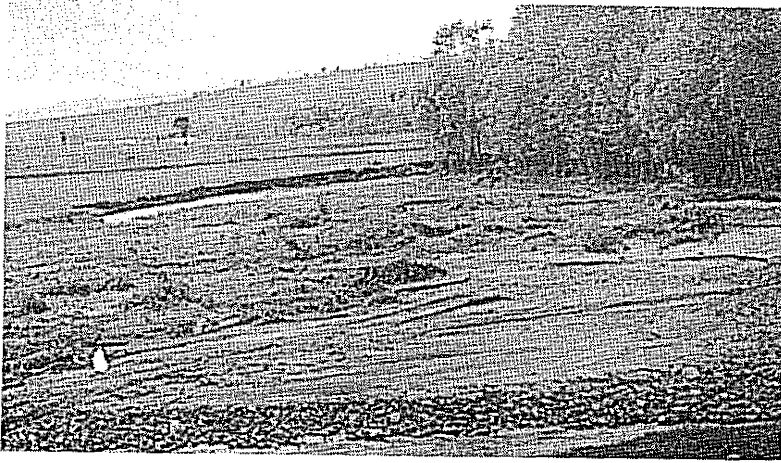
dışında buralarda eski orman örtüsünden eser kalmamıştır (Foto, 1). Bu durum, sağanak yağışlardan sonra yüzeysel akışın hızlı ve fazla olmasına yol açmaktadır. Böylece, Çayırozü'nün çok büyük olmayan yatağı kısa zamanda bol miktarda su ile dolmaktadır. Akarsu yatağı bu fazla suyu taşıyamadığı hallerde de, diğer etkenlerin de katkısı ile taşkınlar yaşanabilmektedir.

Foto, 1: Çayırözü' nün Havza ilçe merkezi kuzeyinde taşkın yatağı ve arka planda ormanların ortadan kaldırılmasıyla elde edilen tarım alanları. Kuzeye bakış.

2. Ağaçlandırma başta olmak üzere erozyon kontrol faaliyetlerine önem verilmelidir. Çünkü, ormansız alanlarda yağmur suları toprak içinde fazla depolanamamakta ve eğim yönünde hızlıca yüzeysel akışa geçmektedir. Sonuçta ise sel ve taşkınlar meydana gelmektedir. Çayırözü'nün yukarı çığırlarına yakın alanlardaki orman örtüsü iyi korunmalıdır.

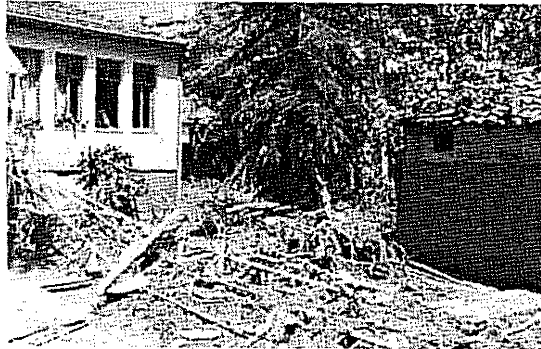
Sel olayı esas olarak ilçe merkezinde İcadiye ve 25 Mayıs mahallelerinde etkili olmuştur. Bu mahallelerde dere yatağına yakın ev ve bahçeler büyük zarar görmüştür (Foto,2).

Foto, 2: İcadiye Mahallesi'nde selden hasar gören ev ve bahçeler. Kuzeye bakış.

4. Akarsu yatağına yakın ikamet alanları ve işyerleri ile ilgili düzenlemeler yapılmalı, yenilerinin kurulması engellenmelidir. Akarsu vadisi ile binalar arasındaki mesafe genişletilmelidir. Bu durum için de uygulanabilirliği olan yeni bir imar planı hazırlanmalıdır.

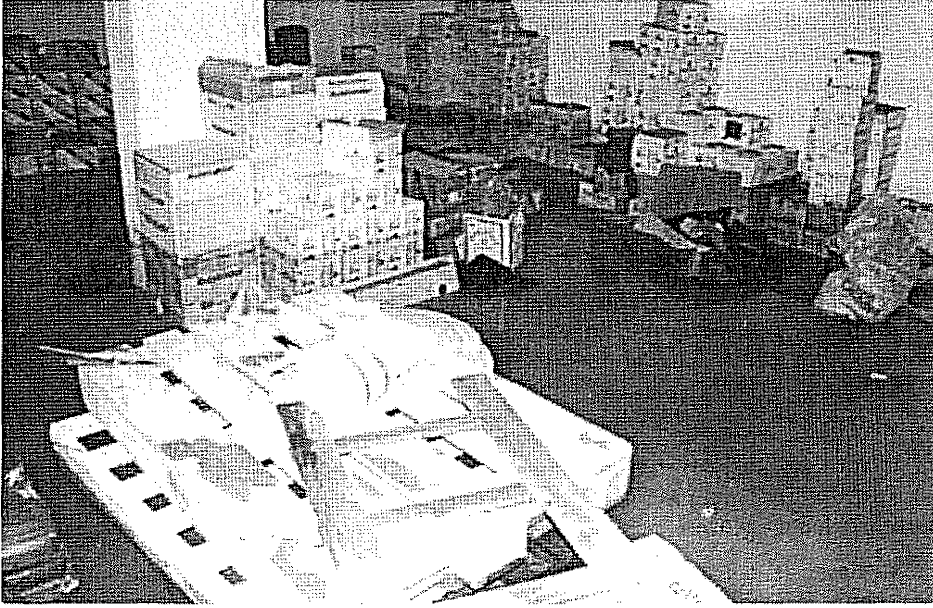
22 Mayıs 1998 sel felaketi sırasında bir kişi kalp krizinden hayatını kaybetmiş, iki kişi yaralanmış, yedi ev yıkılmış, 400 işyeri hasara uğramış, 13' ü özel ve üçü de kamuya ait olmak üzere toplam 16 araç zarar görmüştür (Foto, 3). İlçede kurulan hasar tespit komisyonu meydana gelen maddi zararı 341.558.000.000 TL olarak belirlemiştir.

Foto, 3: 25 Mayıs Mahallesi'nde selden hasar gören bir işyeri.

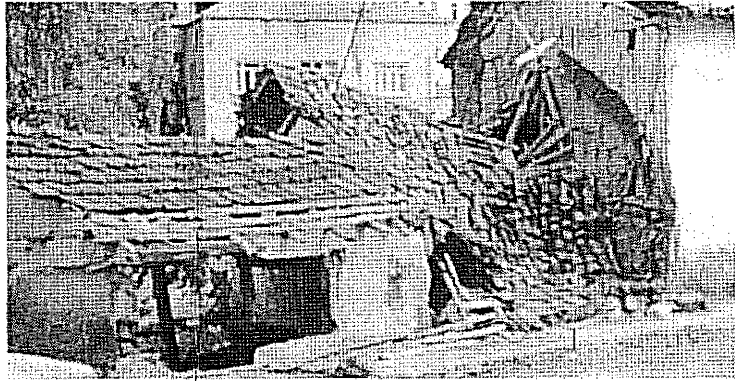
Foto, 4: 25 Mayıs Mahallesi' nde sel sonucu yıkılan bir ev.

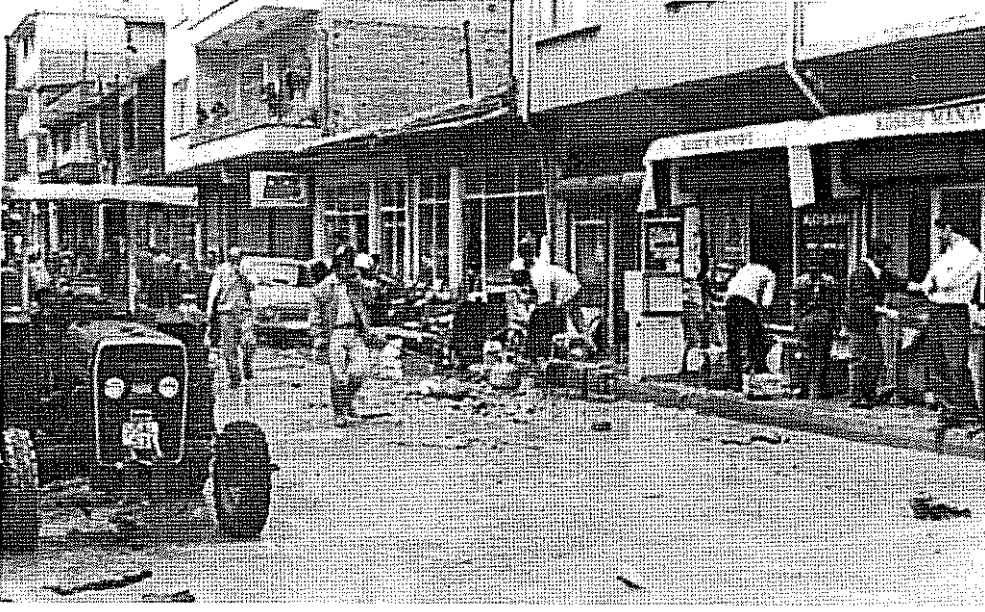
Foto, 5: 25 Mayıs Mahallesi'nde selden zarar gören işyerlerinde 23 Mayıs sabahı yapılan temizlik çalışmaları

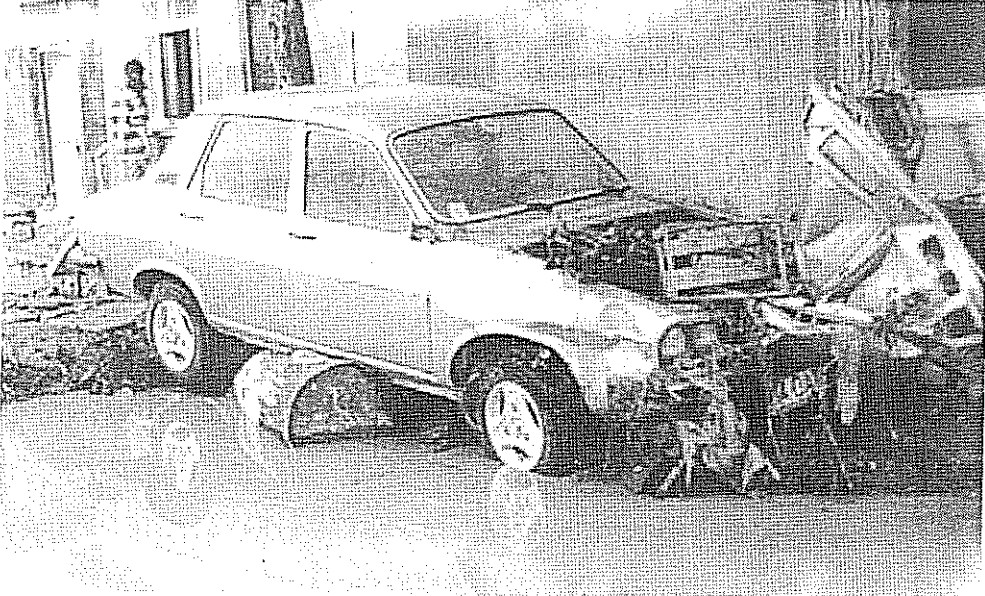
Foto, 6: Sel suları ile yerinden alınarak yaklaşık 300 m. sürüklenmiş bir özel oto.
