Failure analysis of cardan shaft's flange yoke fracture occurred during torsional fatigue test

Onur Akkaş^{1*}, Efe Işık¹, Osman Çulha²

¹Tirsan Kardan R&D Center, Manisa, 45104, Türkiye

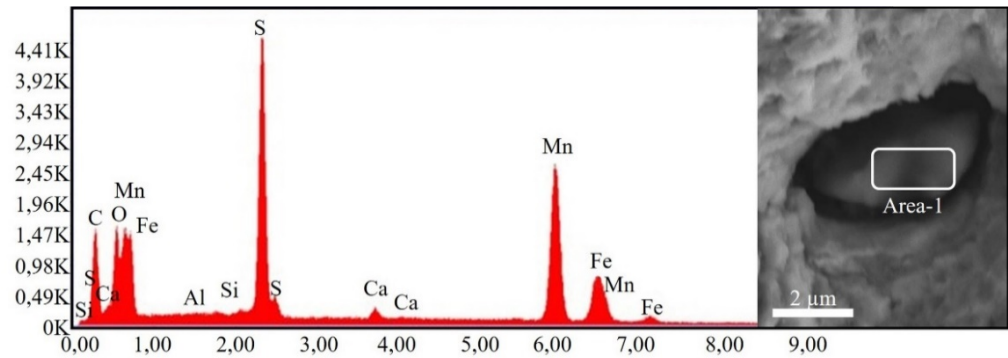
Figure A. SEM and EDS analysis of flange yoke subsurface zone

The analysis and characterization of the failure that occurred during the torsional fatigue test of the flange yoke unit part of the cardan shaft used in heavy commercial vehicles were carried out. In order to determine the root cause of the failure according to the production, structure, property and performance relationship in materials science, chemical analysis of the steel raw material used in the production of flange yoke, hardness measurement, grain size analysis, decarburization measurement, inclusion analysis and raw material characterization by scanning electron microscopy (SEM) were carried out. The most important point of failure analysis with doing SEM and EDS was shown in Figure A. MnS inclusion is defined clearly in Area-1.

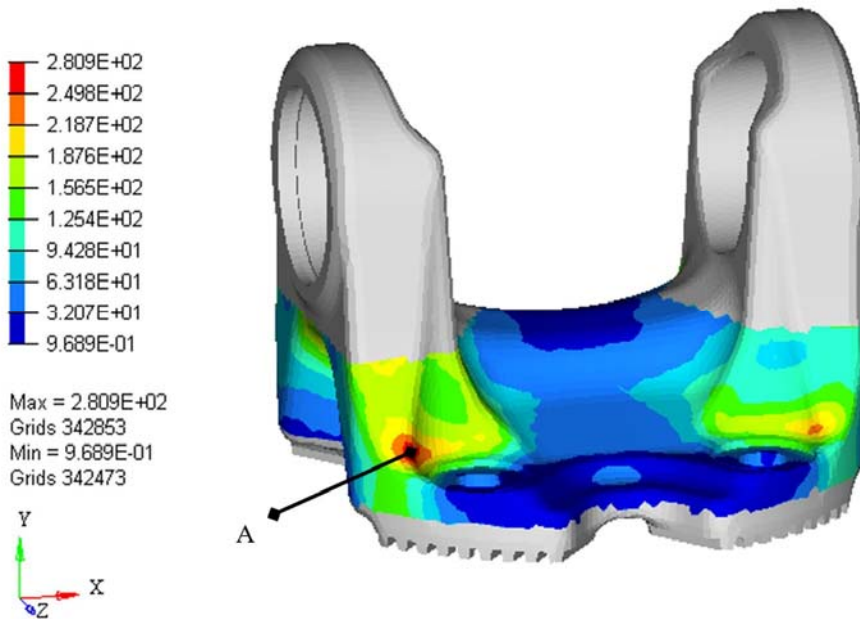
Şekil 3. Sonlu elemanlar analizi sonucu (Finite Element Analysis Result)

Sonlu elemanlar analizleri doğrultusunda hesaplanan en yüksek gerilme değeri A noktasında 280 MPa’dır ve şekil 3’te gösterilmiştir. Özbakış ve arkadaşlarının yaptığı çalışmada 41Cr4 malzemeden imal edilmiş çatalı flanş parçasından alınan numune üzerinde çekme testi gerçekleştirilmiştir. Çekme testi sonucunda akma dayanımının 647

MPa, çekme dayanımının ise 846 MPa olduğu görülmüştür [17]. Sonuç olarak sonlu elemanlar analiziyle elde edilen A noktasındaki en yüksek gerilme değeri (280 MPa), nihai çatalı flanş numune alınarak gerçekleştirilen çekme testi sonrası elde edilen akma gerilmesi değerinin (647 MPa) yaklaşık %40’ına karşılık gelmektedir. Bu durumda tasarım, malzeme ve performans ilişkisine göre uygun geometrinin kullanıldığı öngörülmektedir.

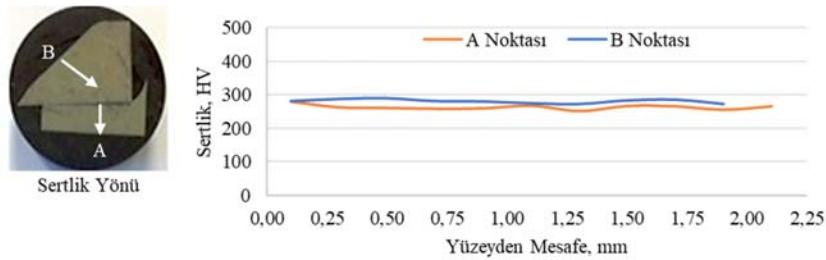
Şekil 8. Çatallı flanştan alınan sertlik numunesi ve sertlik testi ölçüm sonuçları (Flange yoke's hardness sample and hardness results)

Test sonucunda kırılan çatallı flanş birim parçasından iki farklı noktadan sertlik ölçümü yapılmıştır. Parçanın dış yüzey bölgesinde merkeze doğru 1,90 ve 2,10 mm'lik hat boyunca 10 adet ölçüm alınmıştır. A numunesinde 253-281 HV arasında değerler elde edilmiş iken, yüzeyle 281 HV ve ortalama değer ise 264 HV olarak tespit edilmiştir. B numunesinde 274-290 HV arasında değerler elde edilmişken, yüzeyle 282 HV ve ortalama 281,7 HV olarak tespit edilmiştir. Bu ölçüler sonucunda malzemenin mekanik özellikleri kararlı bir yapı gösterirken yüzeyden elde edilen ölçüm sonuçları da dekarbürizasyon oluşumu olmadığını göstermektedir. TS EN ISO 18265 standardı Tablo B.2 dönüşüm tablosu yardımıyla 264 HV değeri 826 MPa ($\pm 41,4$), 281,7 HV değeri ise 882 MPa (± 26) değeri hesaplanmıştır [26]. Çatallı flanş parçası üzerinde gerçekleştirilen sertlik ölçümleri sonucunda elde edilen sertlik değerleri Şekil 8'de görülebilmektedir.

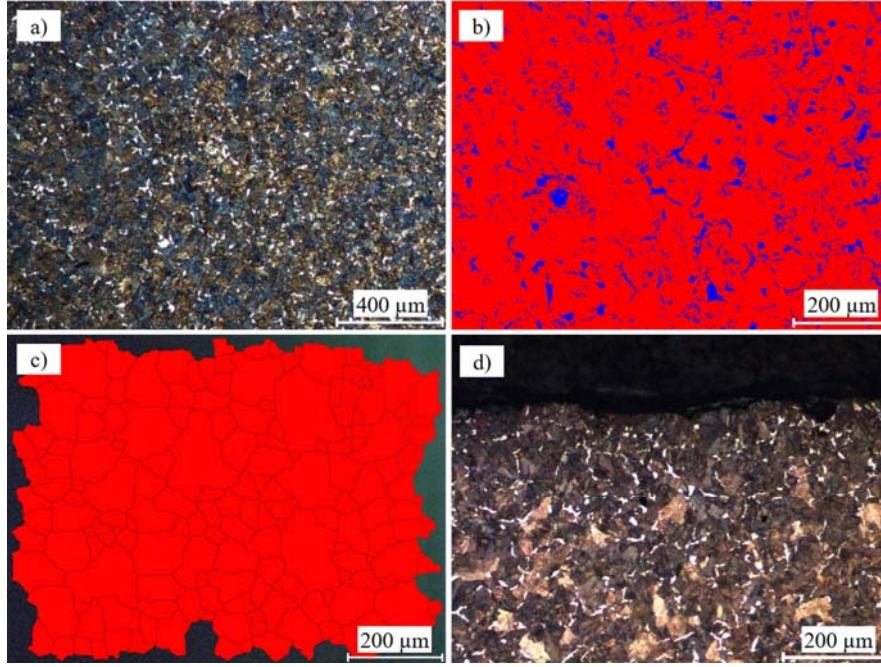
Şekil 9. Çelik hammaddesinin metalografik analizi. a) 50x, b) faz analizi, c) tane boyutu ölçümü, d) dekarbürizasyon incelemesi.
(Metallographic analysis of steel raw materials. a) 50x, b) phase analysis, c) grain size measurement, d) decarburisation depth measurement)

sonucunda elde edilen görüntüler Şekil 9'da gösterilmektedir. Malzeme mikroyapısı incelendiğinde %0,43 C ve %1,08 Cr ihtivasi ile perlitik yapıda olup %95,78 oranında perlit ve %4,22 oranında ferrit içerdiği faz analizi yardımıyla tespit edilmiştir. ASTM E112 ye göre yapılan tane büyüklüğü hesabına göre, $G = 5,31$ olarak ölçülmüş olup dövmeğe uygun tane boyutuna sahiptir. Çelik hammadde üzerinde gerçekleştirilen yüzeydeki mikroyapı incelemesinde herhangi bir dekarbürizasyon oluşumu gözlenmemiştir. Test sonrası hasarlanan çatalı flanş mikroyapı görüntüleri Şekil 10'da

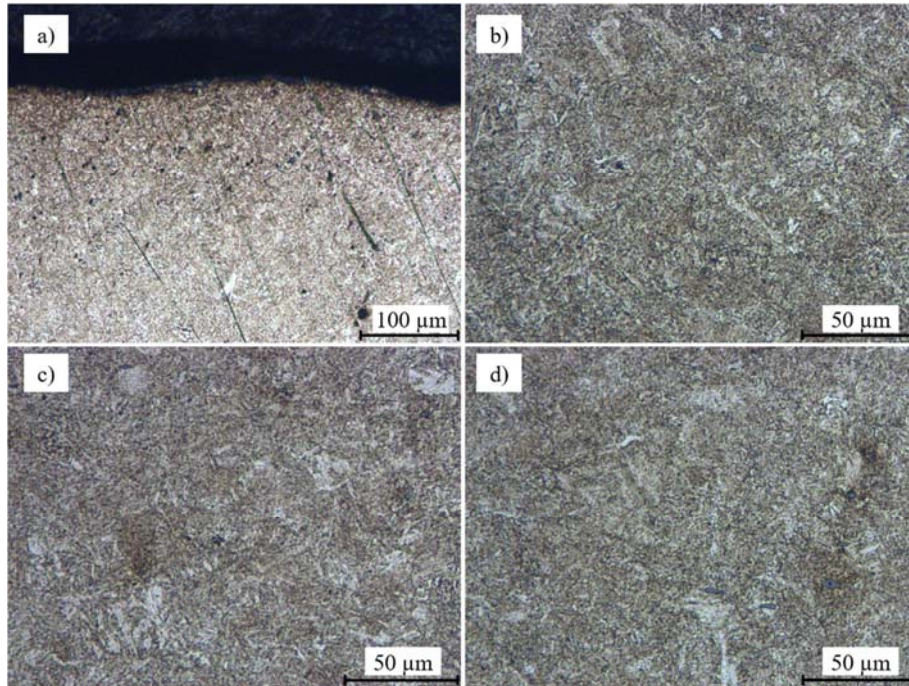
Şekil 10. Yorulma testi sonrası ıslahlı haldeki çatalı flanş birim parçası mikroyapısı. a) 200x, b)500x, c)500x, d)500x.
(Quench Tempered flange yoke microstructure after fatigue test. a) 200x, b)500x, c)500x, d)500x)

görülmektedir. Bu görüntüler incelendiğinde parça yüzeyinde herhangi bir dekarburizasyon oluşumu tespit edilmemiştir. İslah sonrası istenilen sertliğe ulaşabilmek amacıyla temperlenmiş martenzit, beynit yapıları görülmektedir.

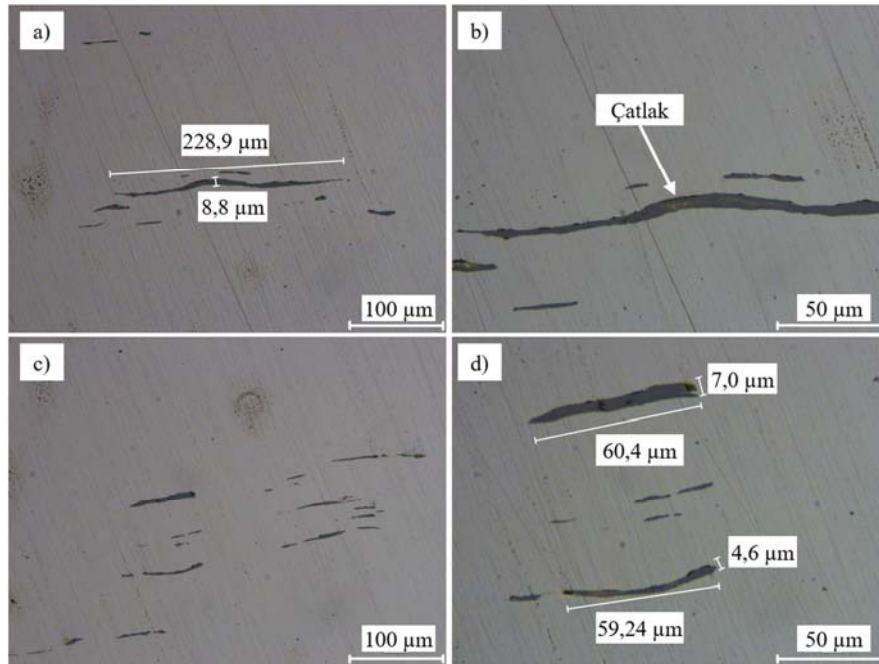
Şekil 11. Çelik hammaddenin inklüzyon mikroyapı görüntüleri. a) 200X, b)500X, c) 200X, d)500X. (Inclusion microstructure images of steel raw materials. a) 200X, b)500X, c) 200X, d)500X)

Şekil 11a ve Şekil 11b'deki parlatılmış haldeki mikroyapı görüntüleri sonucunda 228,9 x 8,8 µm boyutlarında uzamış sülfür inklüzyonları görülmüş ve matris yapı olan 41Cr4 ile MnS ün farklı termomekanik özelliklerinin olmasından dolayı deformasyon sırasında arayüzeylerinde mikro çatlak varlığı tespit edilmiştir. Şekil 11d'deki görüntüde ise 60,4 x 7 µm ve 59,24 x 4,6 µm boyutlarında uzamış sülfür inklüzyonu tespit edilmiştir. Bu tür inklüzyonların dövme sonrasında düşük tork yüksek çevrimli yorulma davranışlarında çatlak başlangıç noktaları olabileceği düşünülmektedir.

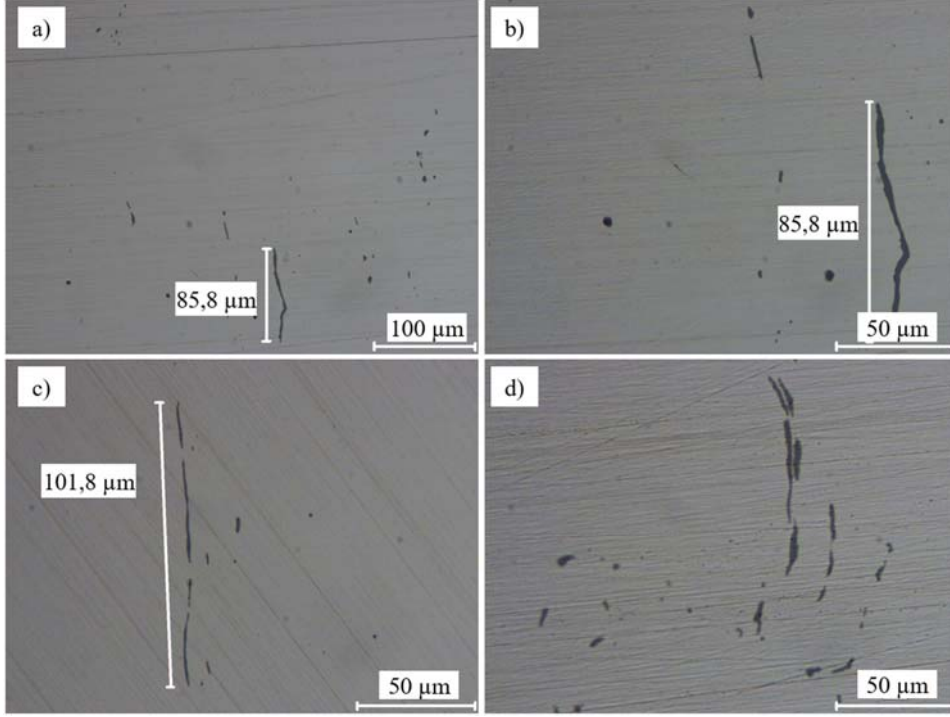
Şekil 12. Çatallı flanşın inklüzyon mikroyapı görüntüleri. a) 200x, b)500x, c) 500x, d)500x.
(Inclusion microstructure images of flange yoke. a) 200x, b)500x, c) 500x, d)500x)

Testten çıkan çatalı flanş birim parçası inklüzyon mikroyapıları Şekil 10'da gösterilmiştir. Şekil 12b'de 85,8 µm uzunluğunda uzamış sülfür inklüzyonu, Şekil 12c'de ise 101,8 µm uzunluğunda uzamış sülfür inklüzyonu tespit edilmiştir. Dövme işleminden önce mikroyapıda görülen uzamış sülfür yapıları devam etmekte olup, bir kısım inklüzyonun plastik şekil verme etkisi ile incelendiği ve deformasyon-malzeme akışı yönünde parçalı hal aldığı düşünülmektedir.

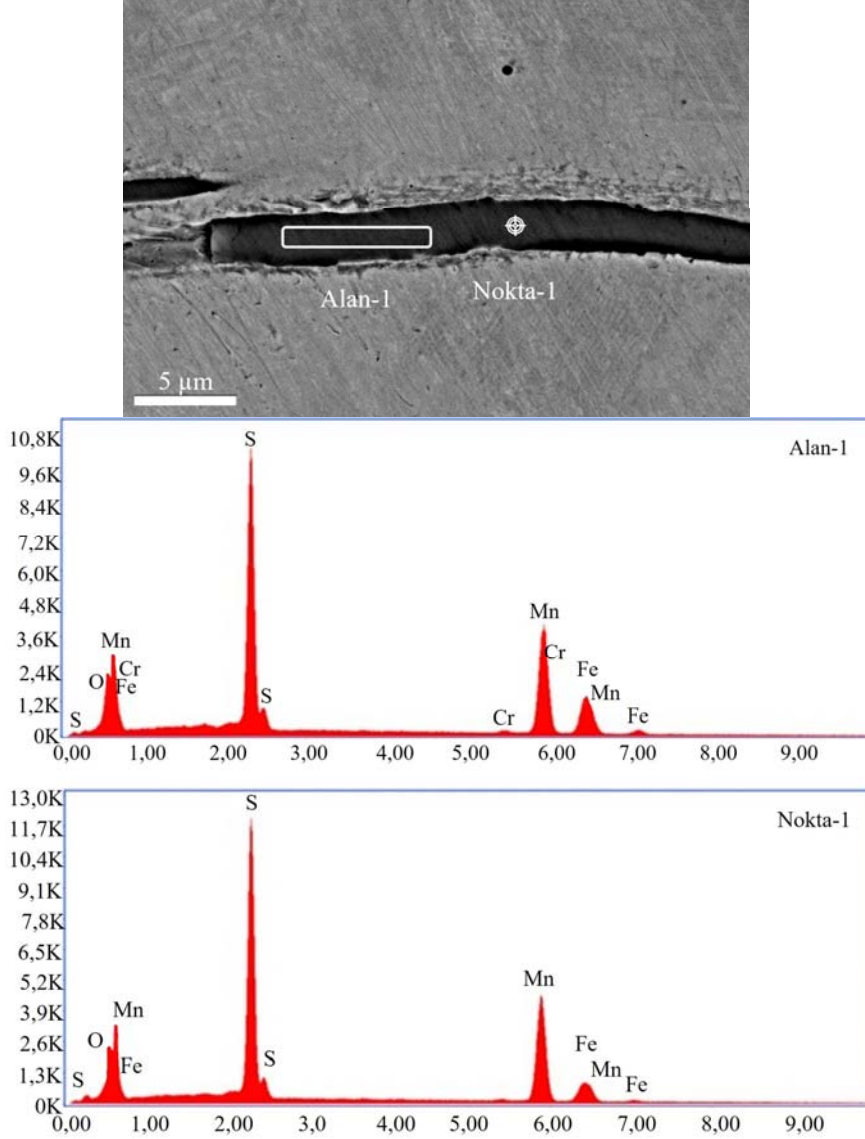
Şekil 14. Çelik hammadde EDS analizi. (EDS analysis of steel raw material)

hammaddesinden elde edilen EDS sonuçları Şekil 14'te verilmiştir. Bu sonuçlar incelendiğinde mevcut inklüzyonların MnS bileşiği olduğu görülmektedir. Malzemenin kimyasal analizinde üst limite yakın olan kükürt oranı ve inklüzyon tayininde sülfür inklüzyonlarının yüksek oranda olduğunun tespiti, EDS analizi sonuçlarıyla

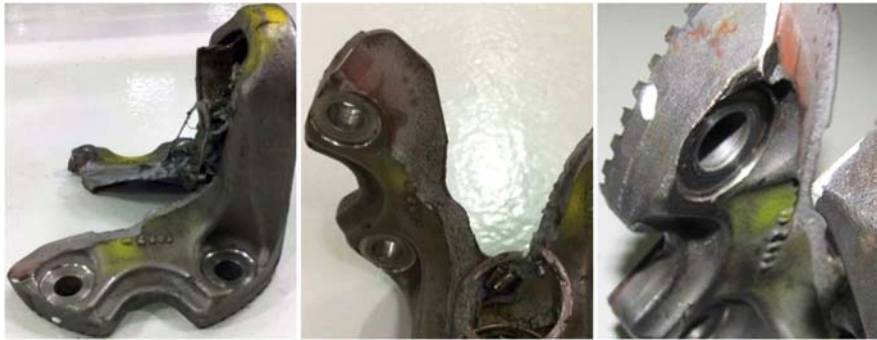
Şekil 15. Yorulma testi sırasında kırılan çatalı flanş parçasına ait görsel (Fractured flange yoke during fatigue test).

sebebiyle ayrılan bölgeler birbirine temas ederek çatlak başlangıç bölgesini aşındırır. Şekil 15'te de görüldüğü gibi yüzey bölgesinde kırılan parça birbiri üzerine temas ederek, yüzeyi aşındırır ve bu sebeple çatlak başlangıç noktasının mikro düzeyde tespit edilmesi güçtür. Yorulma testi sırasında çalışan ve birbirini aşındıran yüzeylerin ve yüzey altı kırılma bölgesine ilişkin SEM görüntülerine

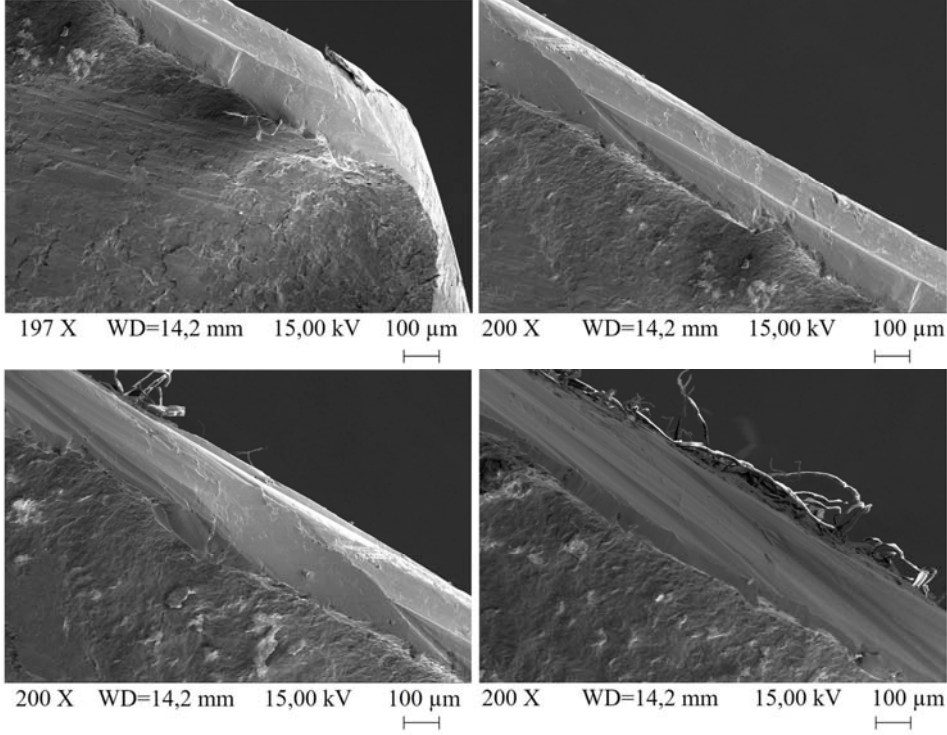
Şekil 16. Çatalı flanş çatlak başlangıç bölgesine ait SEM görüntüleri (SEM analysis of flange yoke’s crack initiation zone).

Şekil 16 ve Şekil 17’de verilmiştir. Çatalı flanş parçasının kırılması sonrasında kırılma yüzeyi altındaki bölgede EDS analizi yapılmıştır ve analizin sonuçlarını Şekil 18’de verilmiştir. İnküzyon üzerindeki alınan ölçümde yüksek oranda Mn ve S elementleri tespit edilmiş ve bu da MnS bileşiğini temsil etmektedir. Bunun yanında ikinci ve üçüncü bölgeler kırılmanın olduğu metal matrisinde ise yüksek oranda

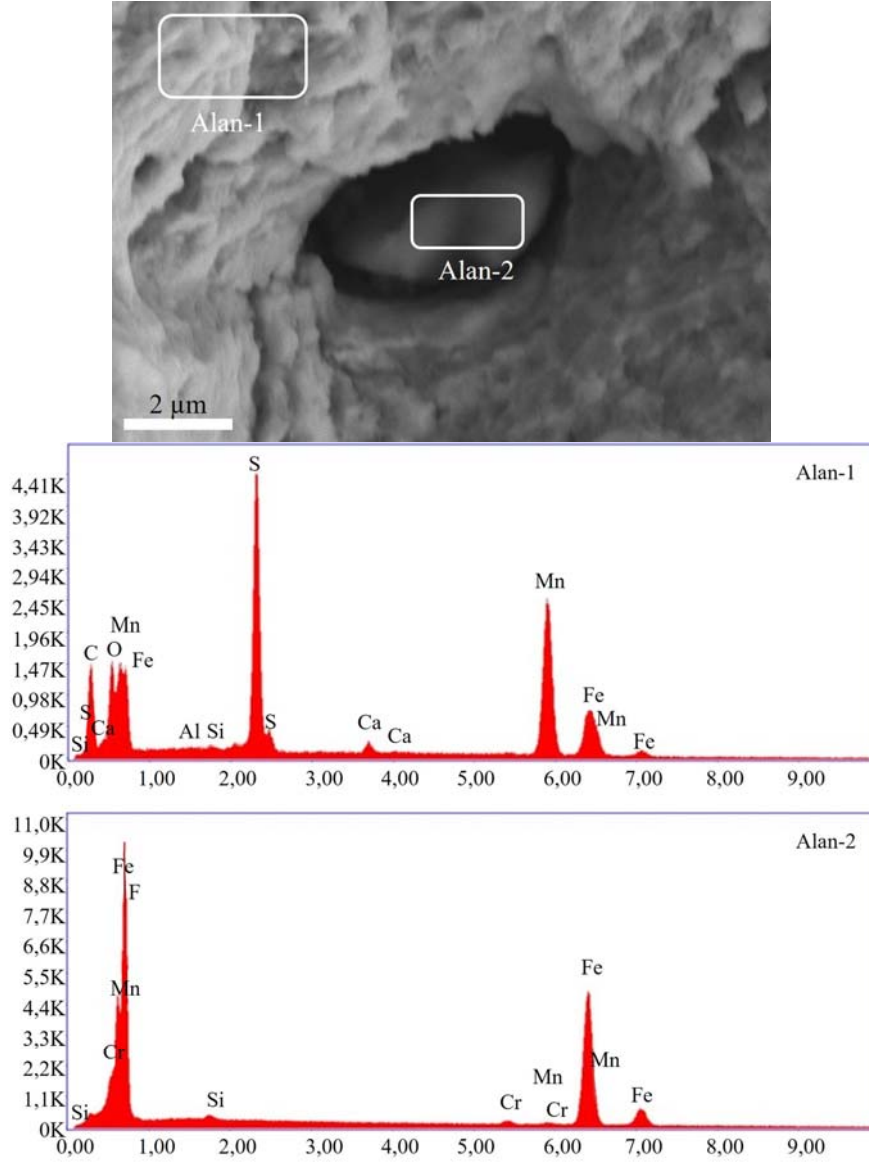
Şekil 18. Çatalı flanş yüzeyaltı bölgesindeki EDS analizi sonuçları (EDS analysis of flange yoke subsurface zone).

Fe elementinin ve geri kalan alaşım elementlerinin varlığı tespit edilmiştir. Konuyla ilgili literatürde birçok benzer çalışma yapılmış ve malzeme içerisinde sülfür oranının artışı ile MnS inküzyonlarının sayısını ve dağılımını etkileyeceği yüzeyde ve yüzey altında meydana gelen MnS çatlakları sebebiyle ilerlediği görülmektedir [28, 29]. Wilks vd. maden sanayindeki güç aktarım elemanlarında kullanılan
