PORSELEN İZOLATÖRLERDE İZOLASYON PROBLEMLERİ

ÖZET

THE INSULATION PROBLEMS ON PORCELAIN INSULATORS

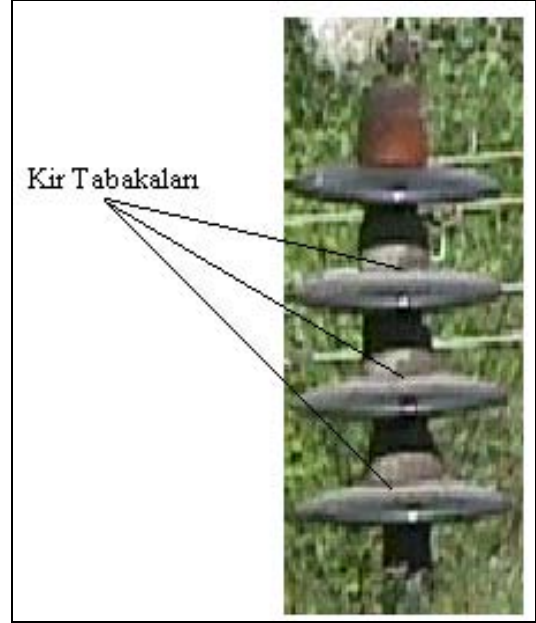
Şekil 4'te ise, kir tabakasıyla kaplı bir porselen izolatör görülmektedir. İşletme ortamında yoğun bir kirliliğe maruz kalan izolatör, muhtemelen bir süre sonra görevini yapamaz hale gelecek ve devre dışı kalacaktır.

Şekil 4. Kir tabakasıyla kaplı izolatör

Çevresel etkilerinin yarattığı olumsuzlukları bertaraf edebilmek için, özellikle önem arzeden şalt alanları ve endüstriyel tesislerdeki izolatörlerin bakımının yapılması gerekmektedir. Bu bölgelerdeki izolatörler, uygun alkol çözeltileri püskürtülerek yıkanmak suretiyle temizlenebilir.

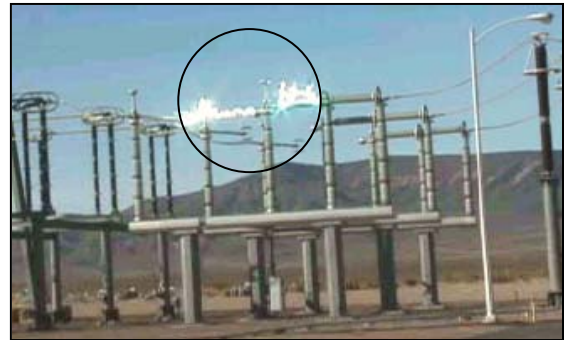
Şekil 5'te bir yük tevzi merkezindeki izolasyon problemi görülmektedir. Ayırıcı makasların yüzeyinde biriken kir tabakası ve izolasyon problemi neticesinde sistemde istenmeyen bir deşarj hadisesi oluşmuştur. Netice de tesis hasar görmüş ve şebeke bir süre enerjisiz kalmıştır.

Şekil 5. Bir yük tevzi merkezindeki izolasyon problemi

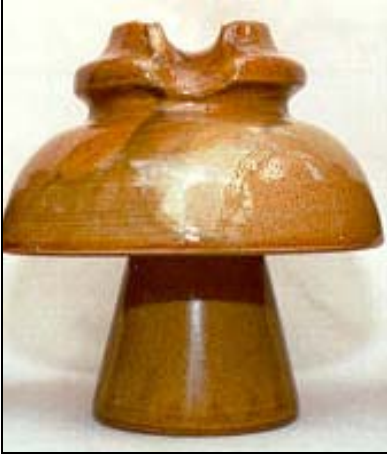
Şekil 6'da ise, hasara uğramış porselen izolatörün ön yüzündeki deformasyon açıkça görülmektedir. Tahminen daha büyük bir olumsuzluğa ulaşılmadan sistem devre dışı kalmış, bu şekilde izolatör dağılmadan kalabilmiştir.

Şekil 6. Hasara uğramış bir porselen izolatör

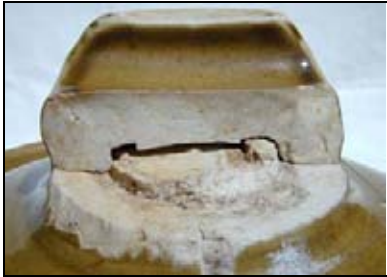
Şekil 7 ve 8'de, sırasıyla üst ve alt kısımları deforme olmuş porselen izolatörler görülmektedir. Özellikle hat gerilmeleri, ani sıcaklık değişimleri gibi etkenler, izolatör parçalanmalarına neden olmaktadır. Şekil 7'deki izolatör, muhtemelen hat gerilmesiyle birlikte izolatör dayanımını minimuma indirgeyen olumsuz çevre koşulları neticesinde hasara uğramıştır. Şekil 8'deki izolatörün ise, çevresel etkiler ve gövdeye gelen bir darbe neticesinde hasar gördüğü düşünülmektedir.

Şekil 7. Üst kısmı hasara uğramış bir porselen izolatör

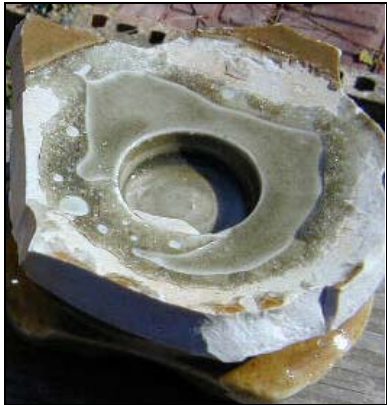
Şekil 8. Alt kısmı hasara uğramış bir porselen izolatör
