Kariye Camisi'ndeki (Chora Manastırı Kilisesi) Duvar Resimlerinin Koruma Ve Onarım Süreçleri Üzerine

Arş. Gör. Berna Çağlar

ON THE CONSERVATION AND RESTORATION PROCESSES OF THE WALL PAINTINGS OF THE KARIYE MOSQUE (CHORA MONASTERY CHURCH)

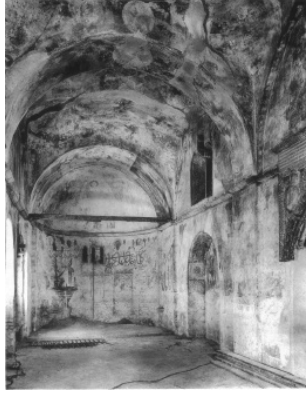
Fotoğraf 8: Restorasyon Öncesi (Underwood, 1956:277)

Bu çalıřmalar sırasında duvar resimlerinin deprem ve nem sebebiyle zarar gördüęü ve bu sebeple yapının zayıfladıęı tespit edilmiř; yarılma, siva ve boyalarda kayıp, çukurlařma, ařınma ve boyalarda kirlenme, lekelenme görölmüřtür. 1453 ile 1510 yılları arasında Kariye'nin Türklere geçmesi ile birlikte cami olarak kullanıldıęı süre boyunca yazıtlar, dięer Hıristiyan sembolleri, bütün yüzler, el ve ayaklar görünmeyecek řekilde badana

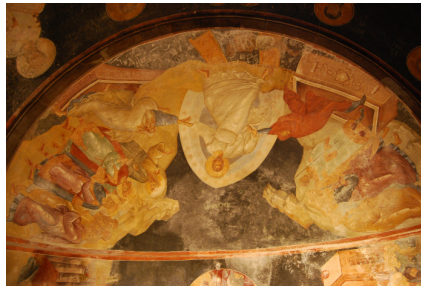
Fotoğraf 10: Kariye Müzesi, Parekklesion (Ebru Köse'nin Arşivi'nden)

Kariye Camisi duvar resimlerinde, yaklaşık 60 yıl önce gerçekleşen son müdahaleler sonrasında herhangi bir koruyucu müdahale yapılmamıştır. Bu nedenle, gerek konumu (denize yakın oluşu), gerekse uzun zaman dilimindeki bakım eksikliği sebebiyle duvar resimlerinde lokal olarak kireçlenme, boya yüzeylerinde dökülmeler ve yüzeyde kılcal çatlaklar gibi bazı bozulmaların olduğu gözlenmiştir. Bu durum, resimlerin bilimsel esaslara uygun olarak tekrar korunma ihtiyacı ortaya koyduğunu göstermektedir. Boyayüzeylerinde oluşan dökülmelerin yüzeyesabitlenmesi ve kılcal çatlakların uygun dolgu malzemesi ile sağlamlaştırılması işlemi, bu koruma uygulamalarında öncelik verilmesi gereken önemli bir aşamadır.

Nitekim bu ihtiyaçtan dolayı, Kùltür Bakanlıęı tarafından "Kariye Mùzesi Onarımı ve Restorasyon İři" kapsamında 01 Eylül 2013 tarihinden itibaren koruma çalıřmaları yeniden başlatılmıřtır. Proje kapsamında aneks ve naos bölümleri ile iç-dıř narteks ve parekklesion bölümlerinde gerçekteřtirilecek bu çalıřmaların 24 Aęustos 2015 tarihinde tamamlanması öngörülmektedir.
