17 AĞUSTOS 1999 DEPREMİNDE, ADAPAZARINDA YIKILMIŞ BETONARME BİNALARIN PROJE HATALARI

Muzaffer ELMAS, Hasan HAROĞLU

Özet - Adapazarı'nda yıkılan binaların depremden önceki mevcut durumları üç boyutlu sonlu elemanlar yöntemi ile hesaplanmıştır.

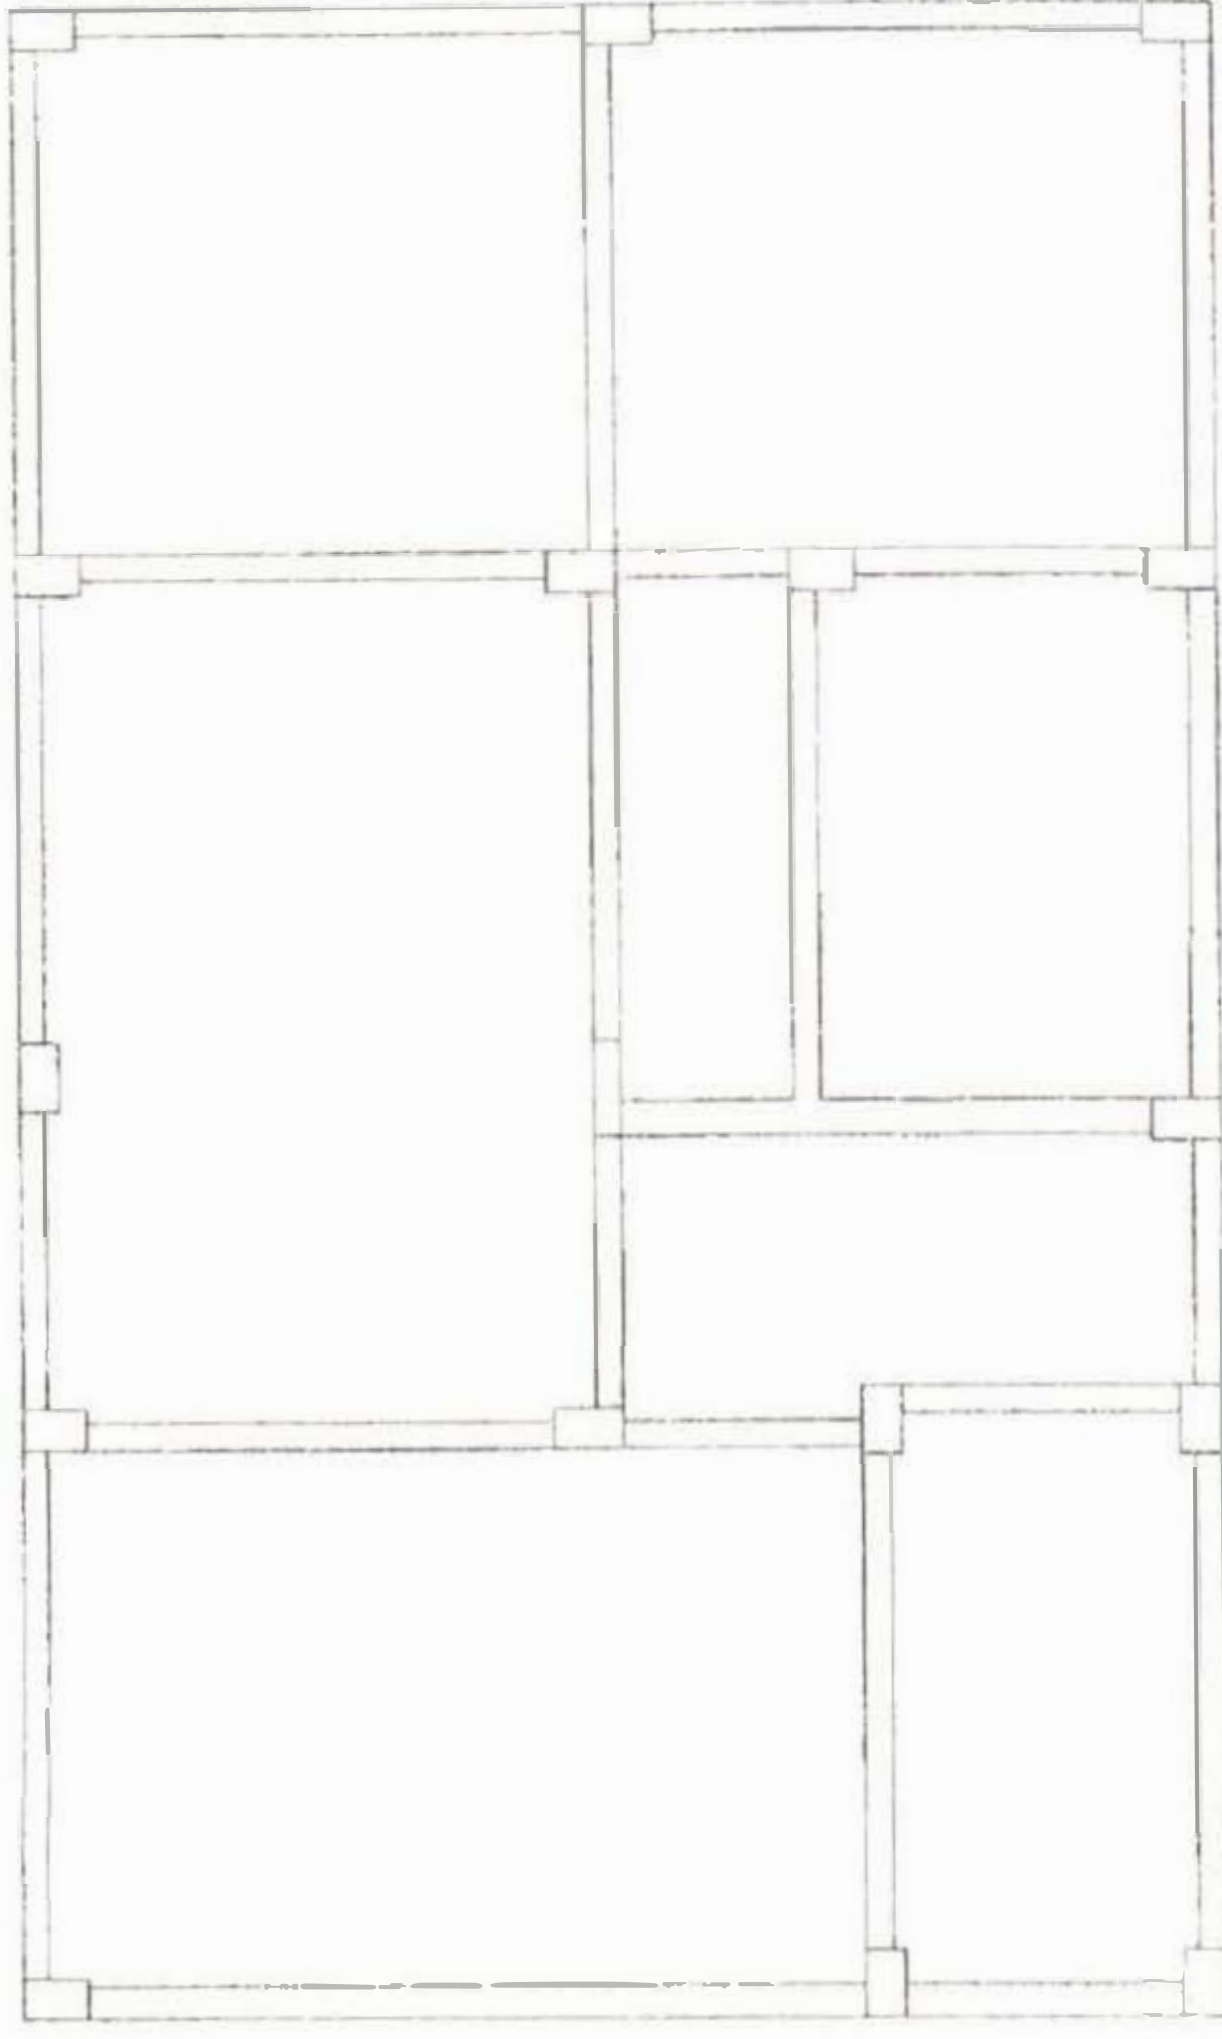
Şekil 1. Mevcut plan (İsmet Ölmez)

Taşıyıcı sistem davranış katsayısı R:8

Zemin Sınıfı z:4

Beton Sınıfı C-16

Donatı Sınıfı S220

A1 Düzensizliği	η_{bi}	B2 Düzensizliği	η_{ki}
VAR	1.51	VAR	1.59

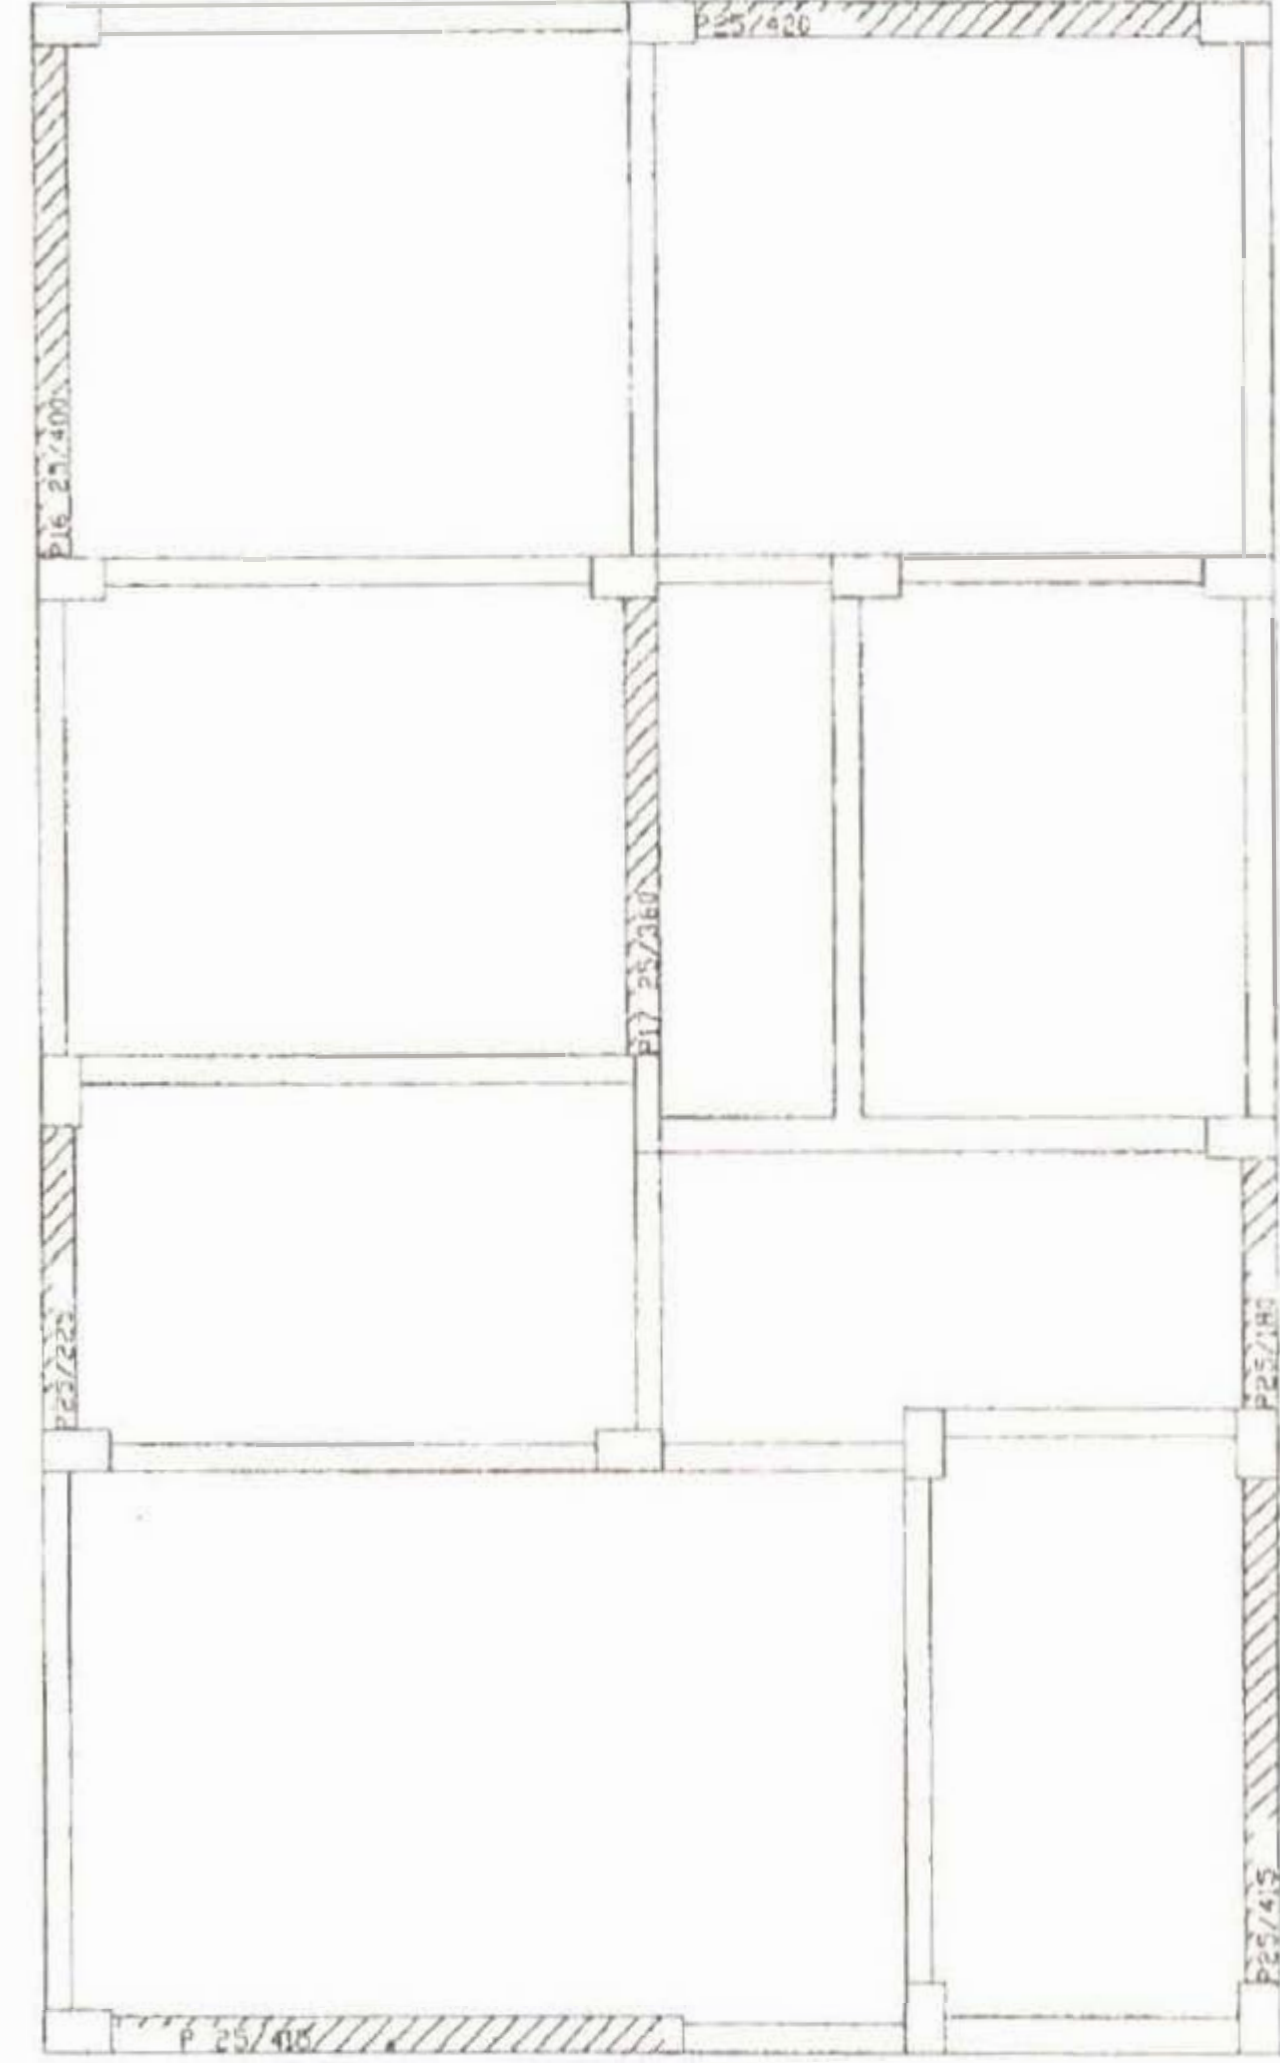
Şekil 2. Önerilen plan

A1 Düzensizliği	η_{bi}	B2 Düzensizliği	η_{ki}
YOK	1,19	YOK	0,96

Taşıyıcı sistem davranış katsayısı R:7

Zemin Sınıfı z:4

Beton Sınıfı C-20

Donatı Sınıfı S420

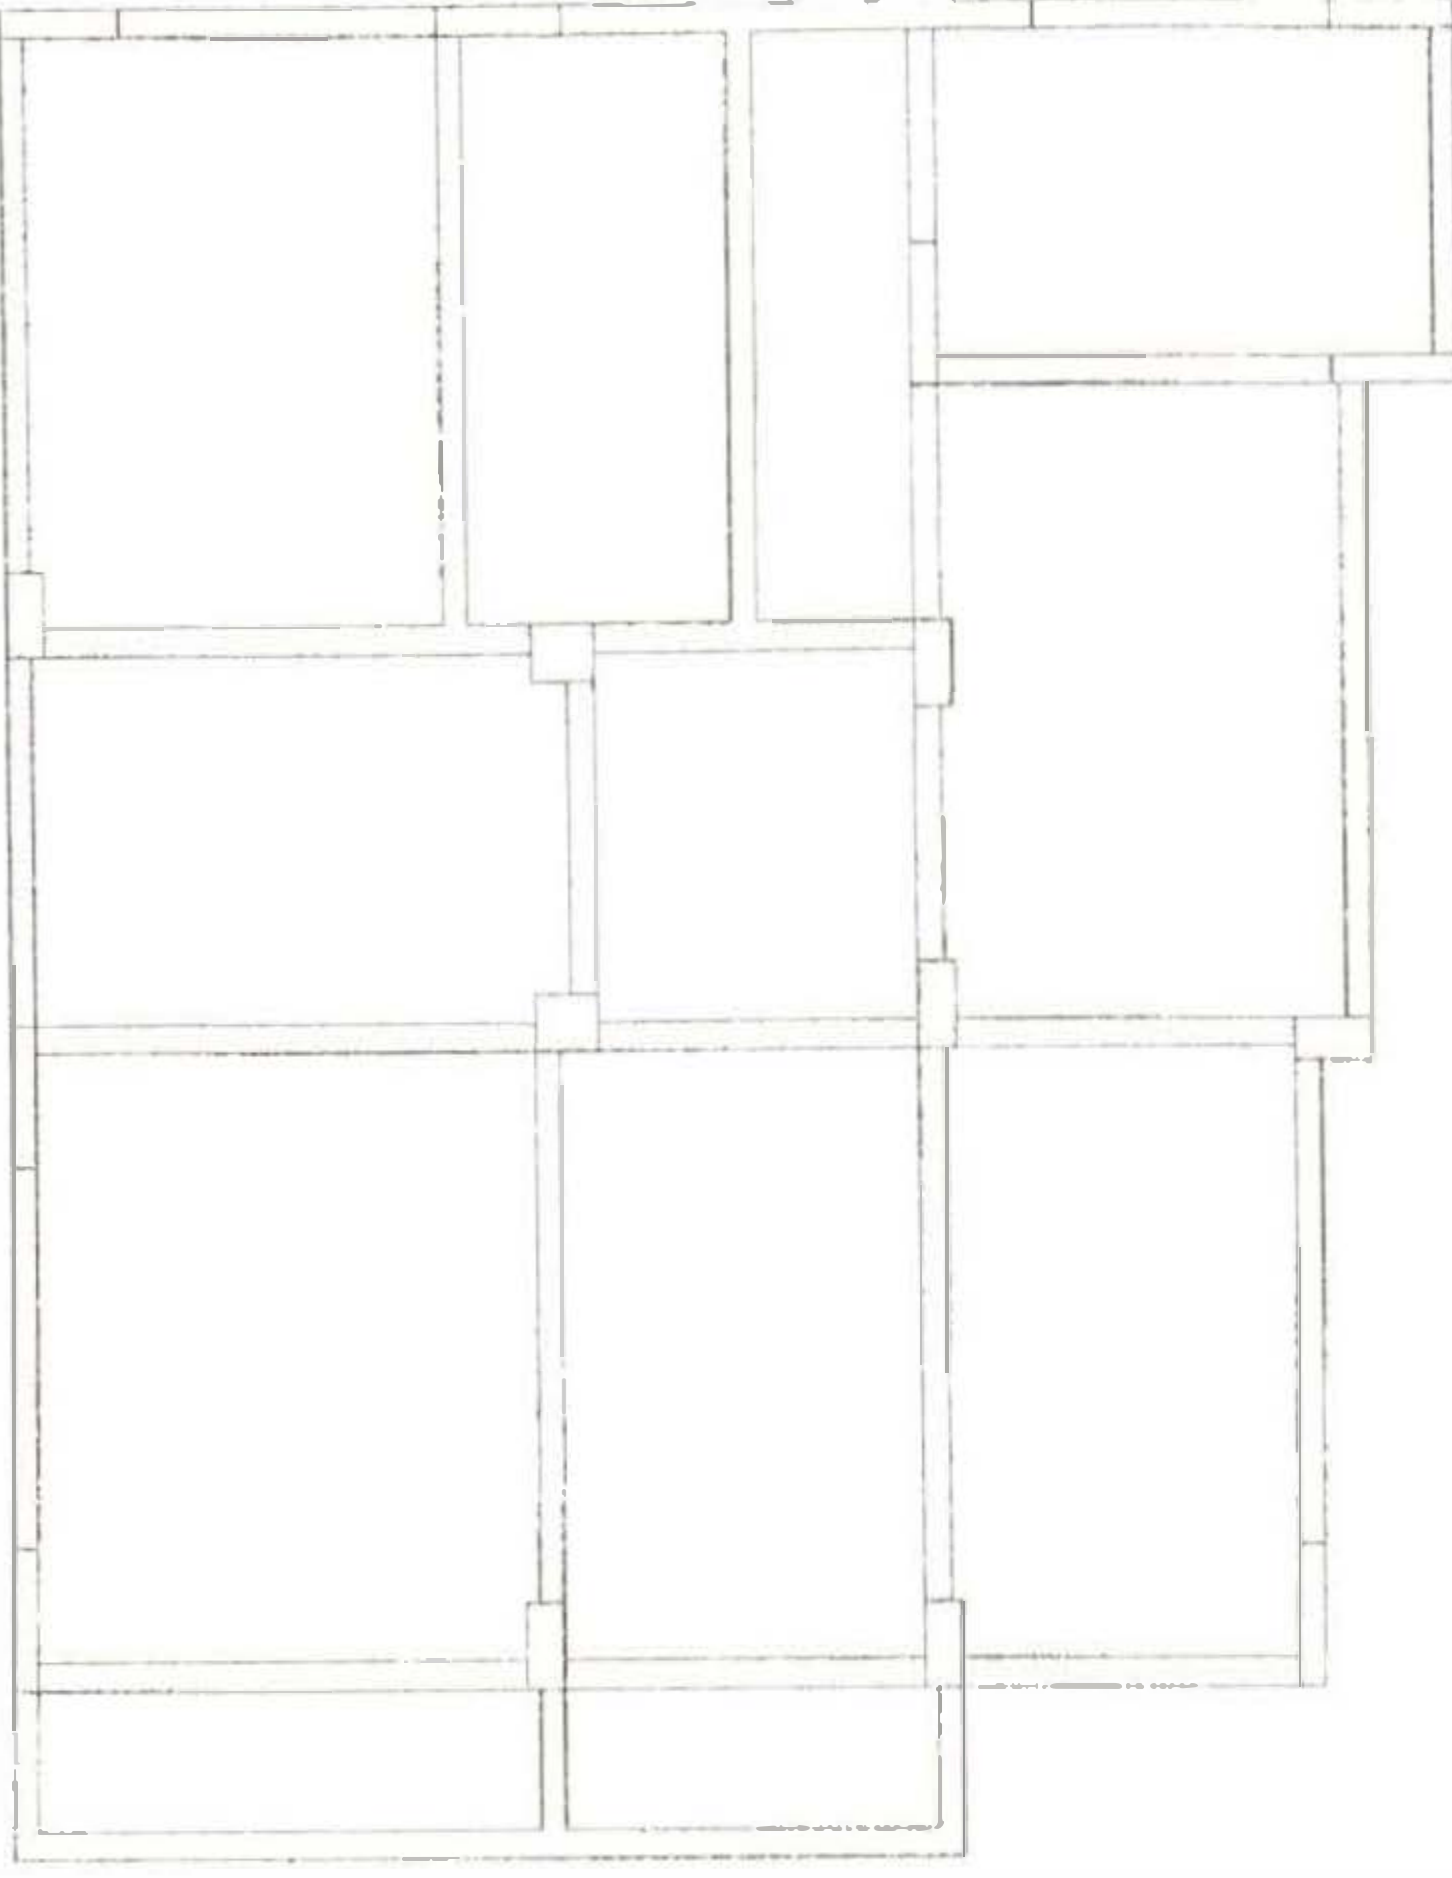
Şekil 3. Mevcut plan (Süleyman Baş)

Taşıyıcı sistem davranış katsayısı R:8

Zemin Sınıfı z:4

Beton Sınıfı C-16

Donatı Sınıfı S220

A1 Düzensizliği	η_{bi}	B2 Düzensizliği	η_{ki}
VAR	1,91	YOK	0,99

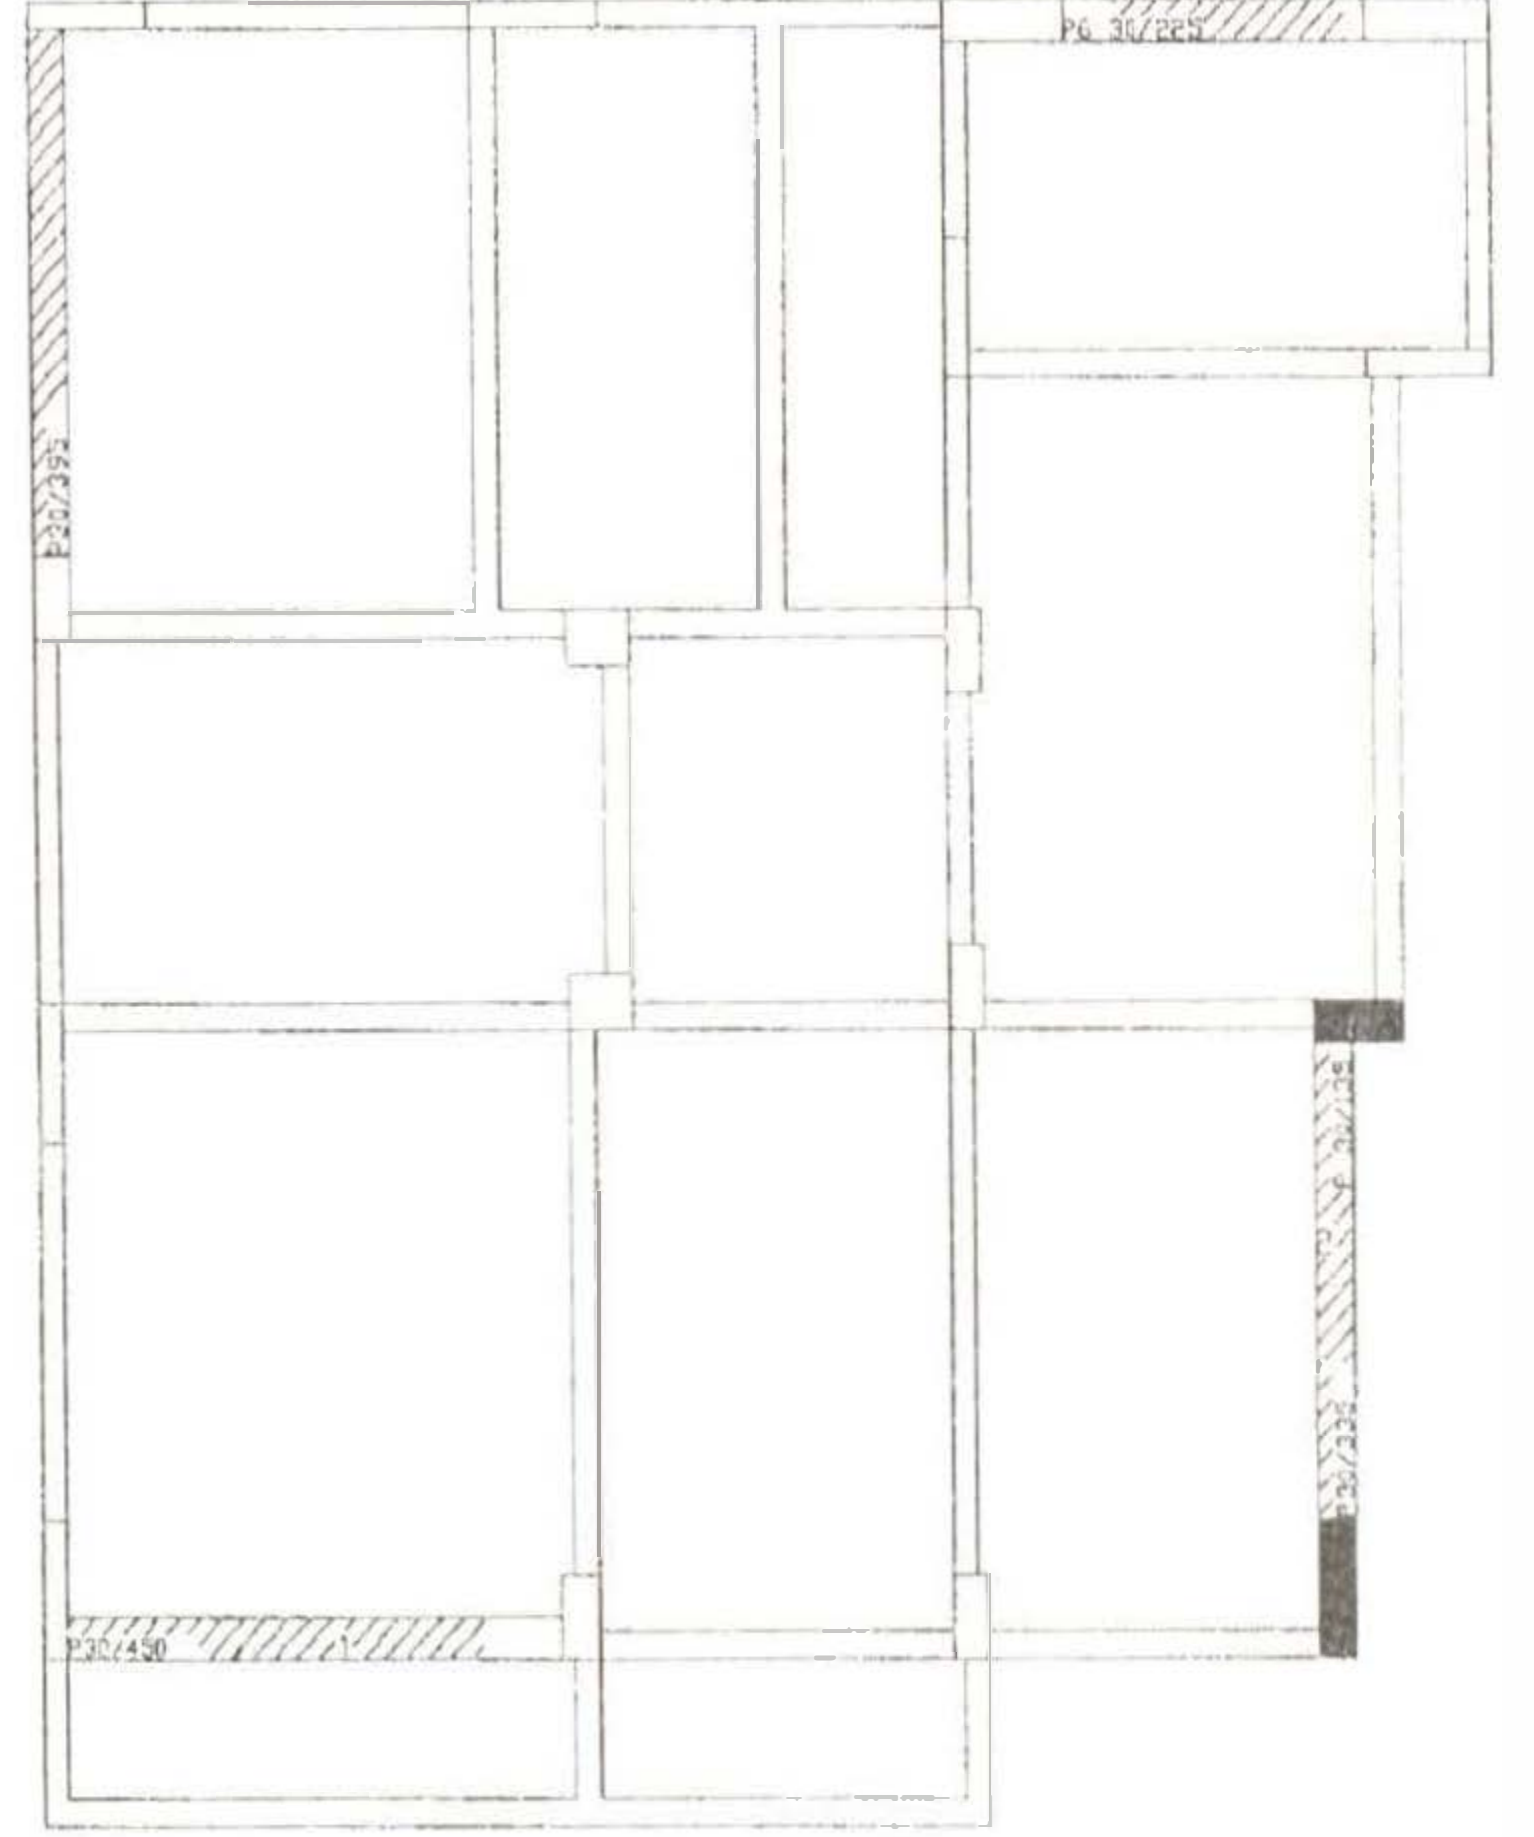
Şekil 4. Önerilen plan (Süleyman Baş)

A1 Düzensizliği	η_{bi}	B2 Düzensizliği	η_{ki}
YOK	1,19	YOK	1,01

Taşıyıcı sistem davranış katsayısı R:7

Zemin Sınıfı z:4

Beton Sınıfı C-20

Donatı Sınıfı S420

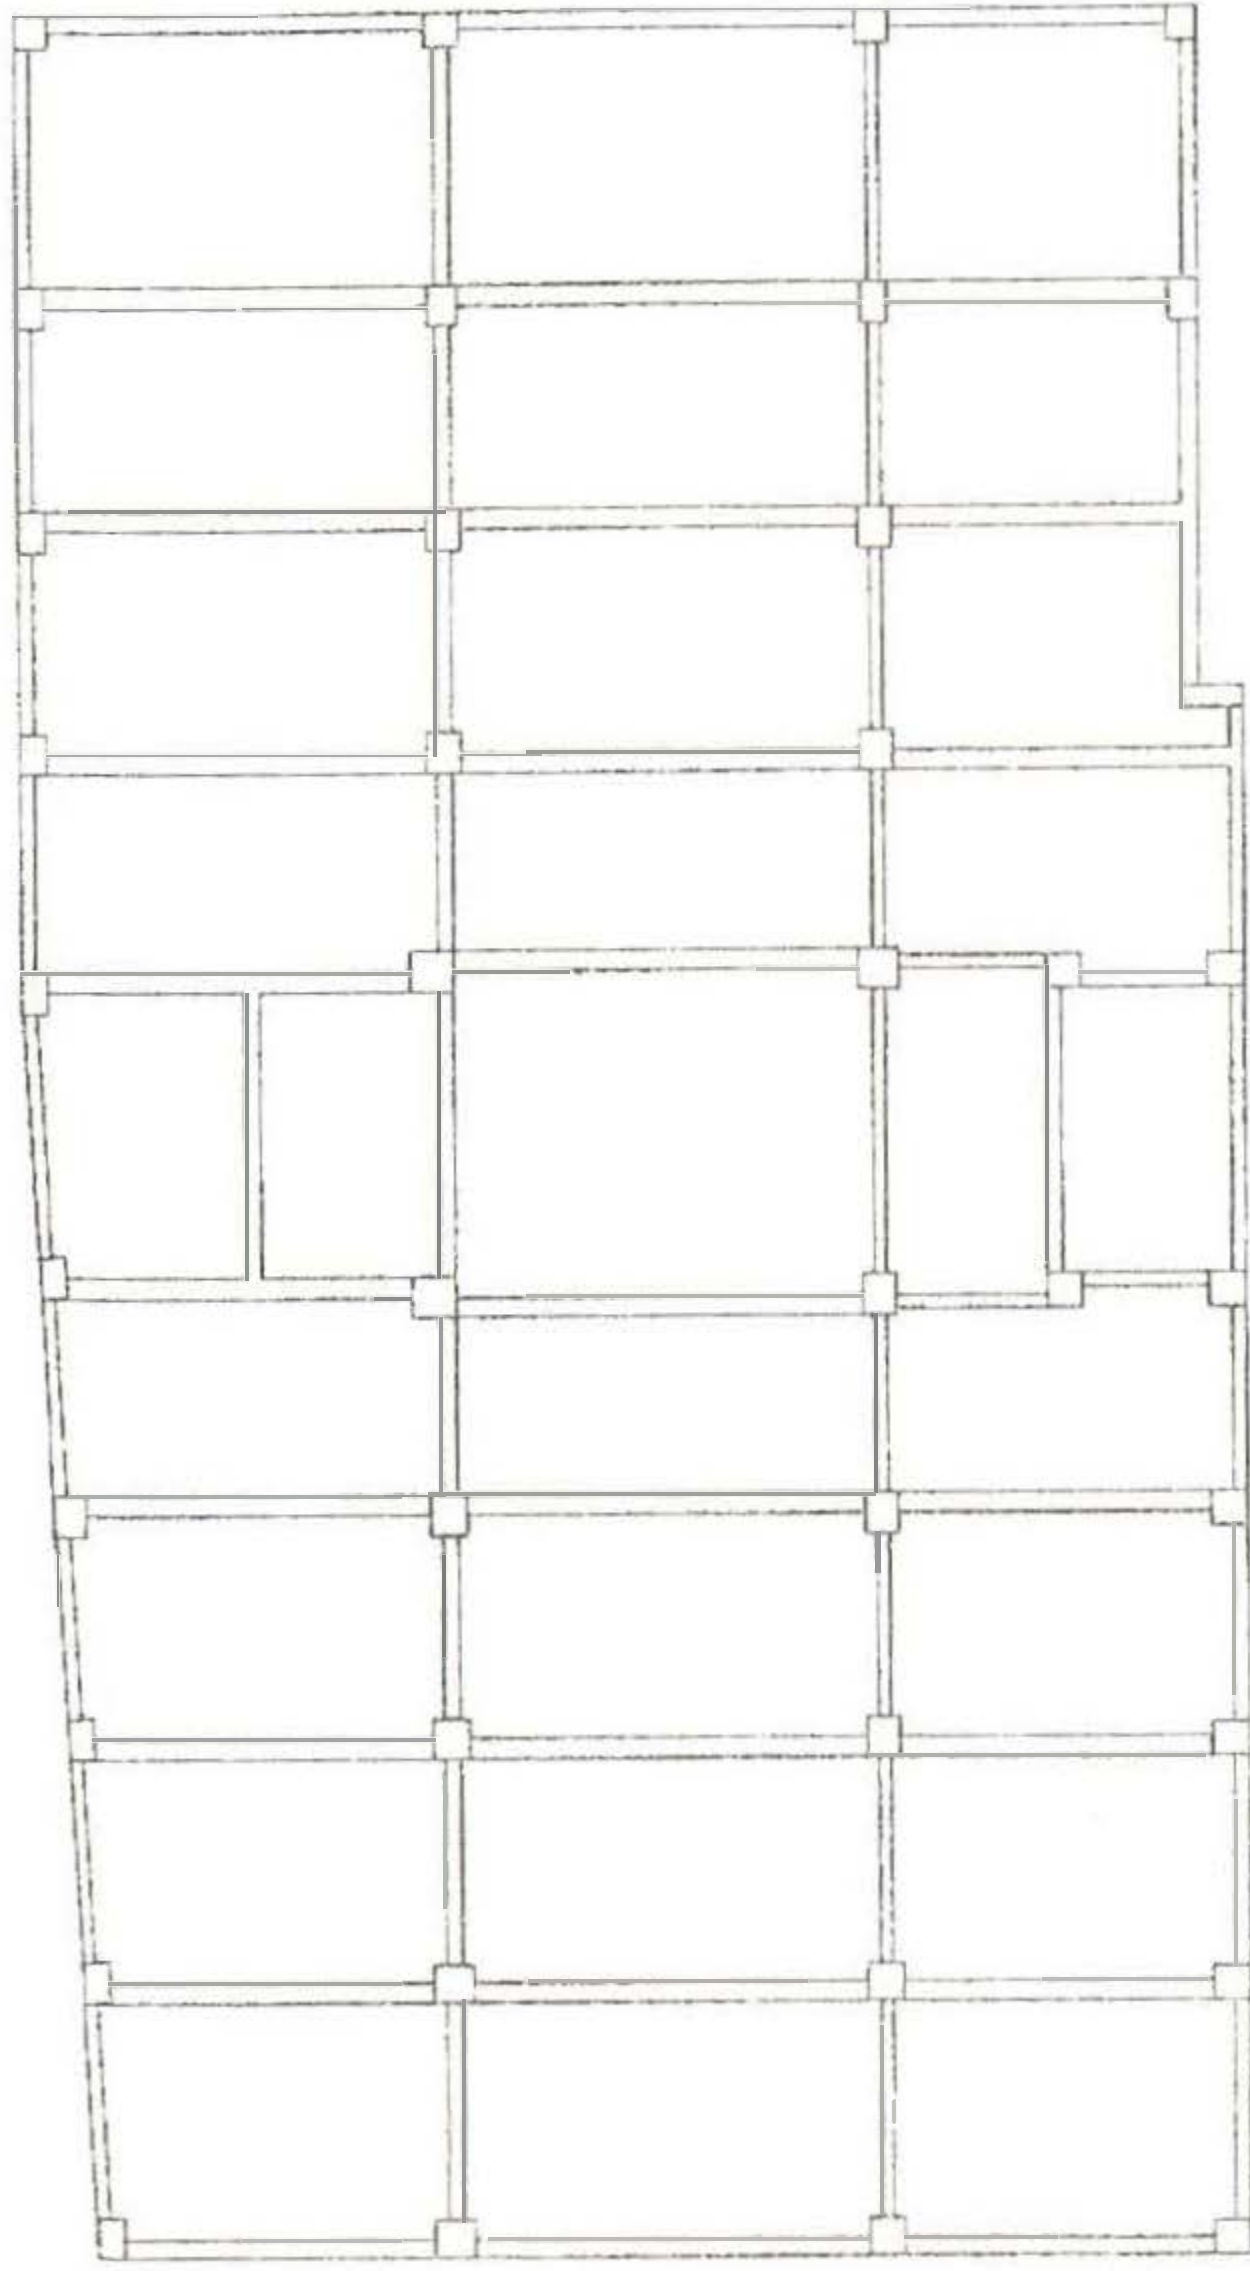
Şekil 5. Mevcut plan (Aktuna apt)

Taşıyıcı sistem davranış katsayısı R:8
Zemin Sınıfı z:4
Beton Sınıfı C-16
Donatı Sınıfı S220
Bina yüksekliği :15.50 m

A1 Düzensizliği	η_{bi}	B2 Düzensizliği	η_{ki}
VAR	1.33	VAR	1.53

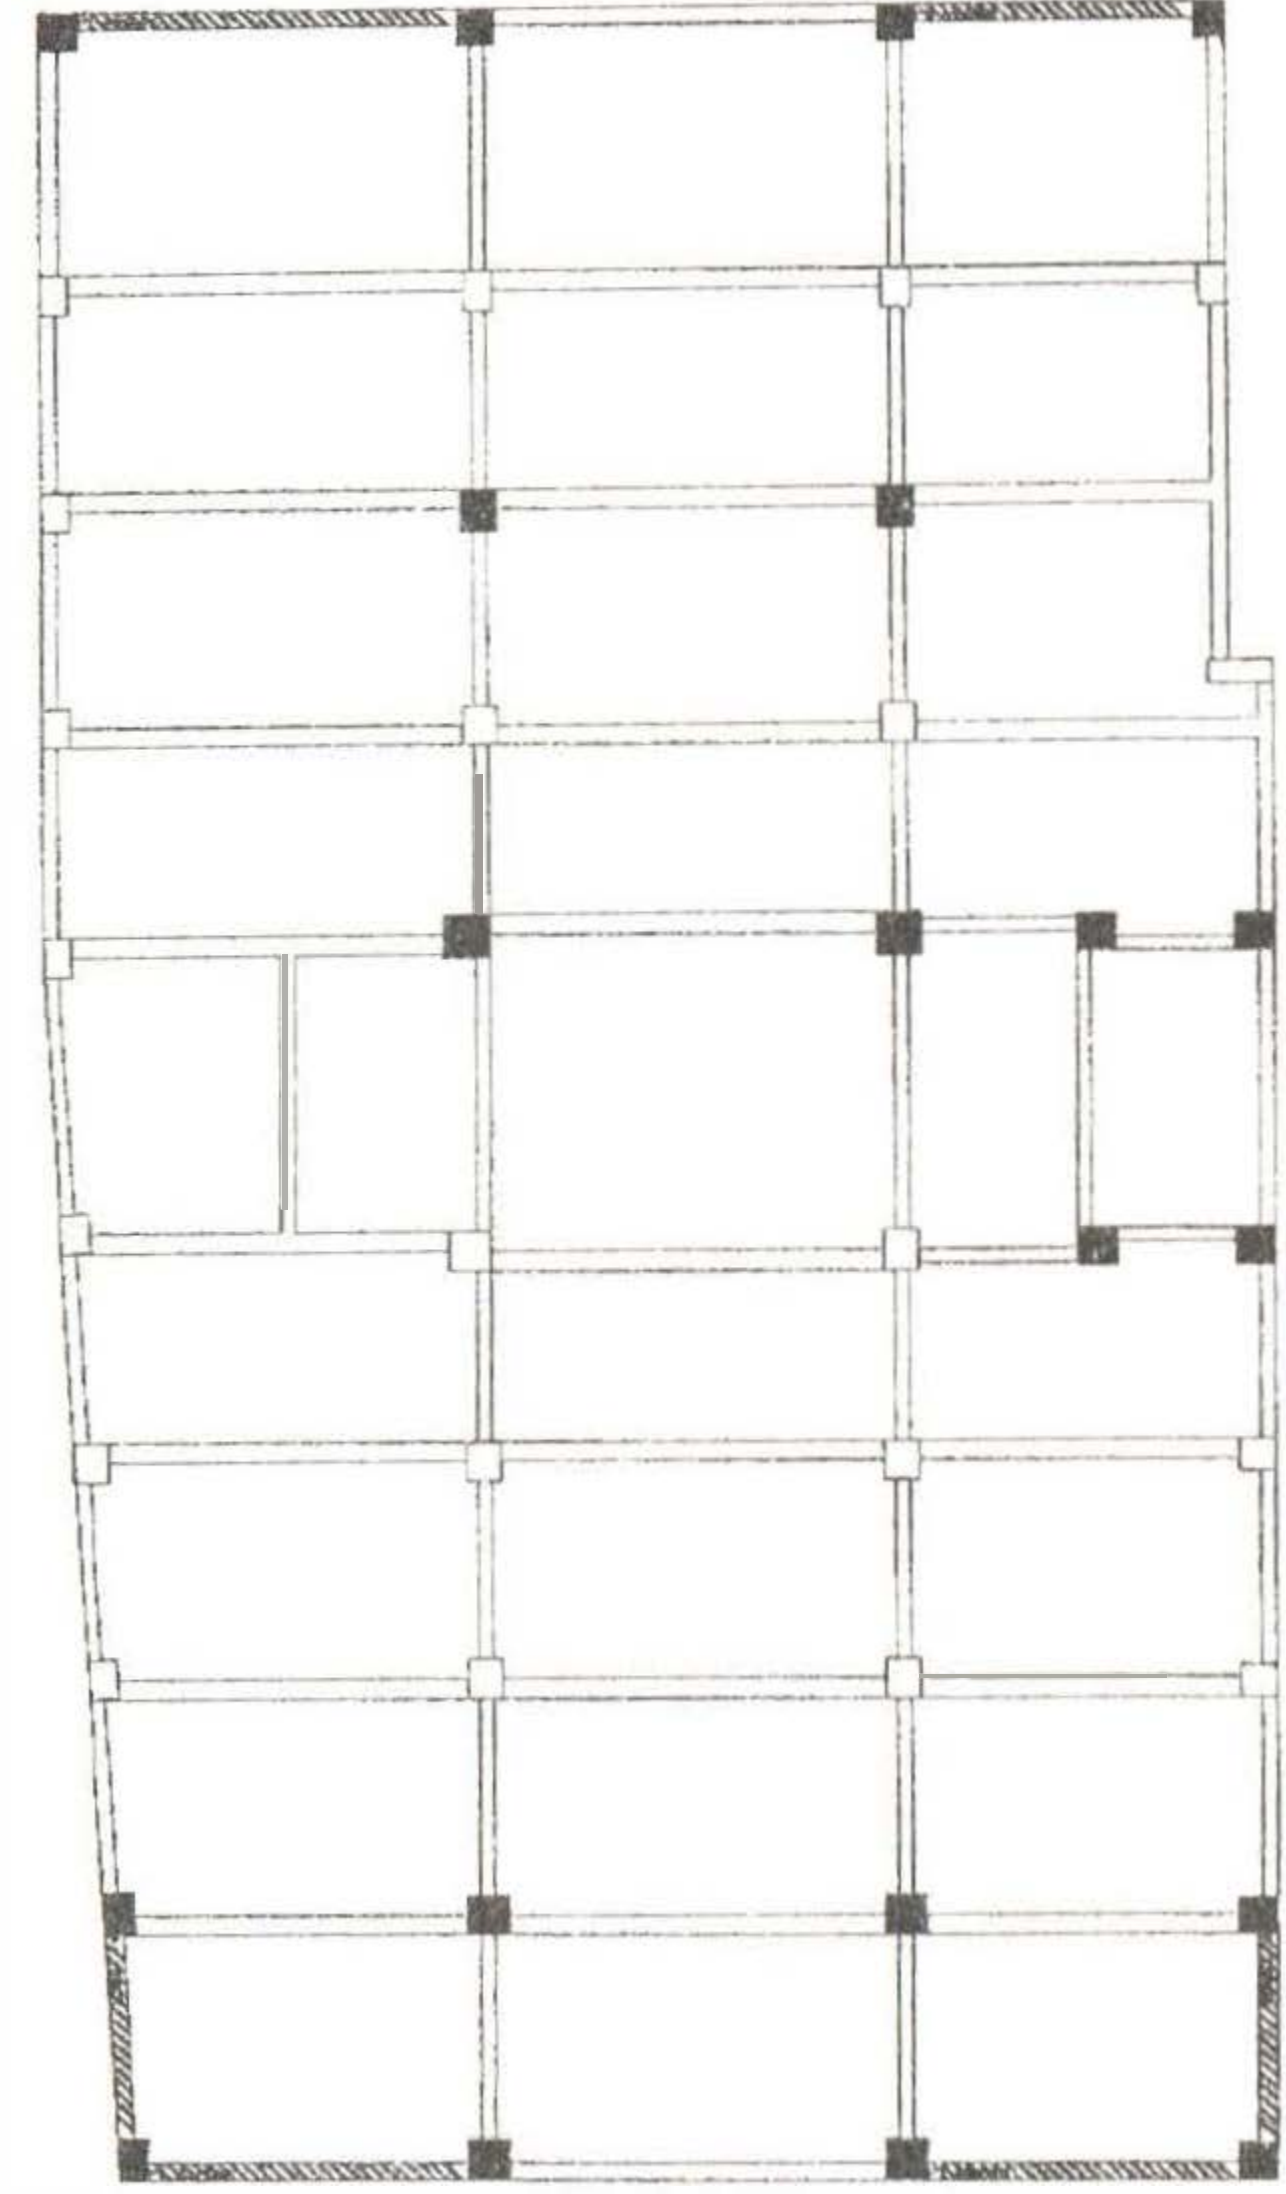
Şekil 6. Önerilen plan

A1 Düzensizliği	η_{bi}	B2 Düzensizliği	η_{ki}
YOK	1.16	YOK	1.09

Taşıyıcı sistem davranış katsayısı R:7
Zemin Sınıfı z:4
Beton Sınıfı C-20
Donatı Sınıfı S420
Bina yüksekliği :15.50 m
