Sakarya İli Ali Fuat Paşa Köprüsü (II. Bayezid Köprüsü) Üzerinde Oluşan Yapısal Değişiklikler Üzerine Bir Araştırma

An Investigation on Structural Hazards Formed on Ali Fuat Pasha (or Bayezid II) Bridge in Sakarya Province

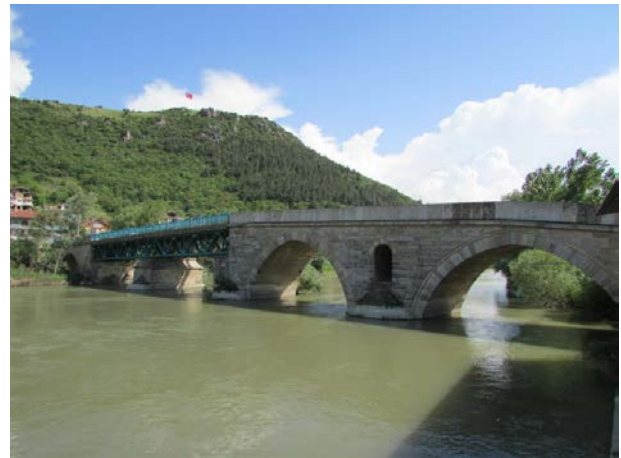
Şekil 1. Günümüzde suyun geçtiği gözler (Alan çalışması)

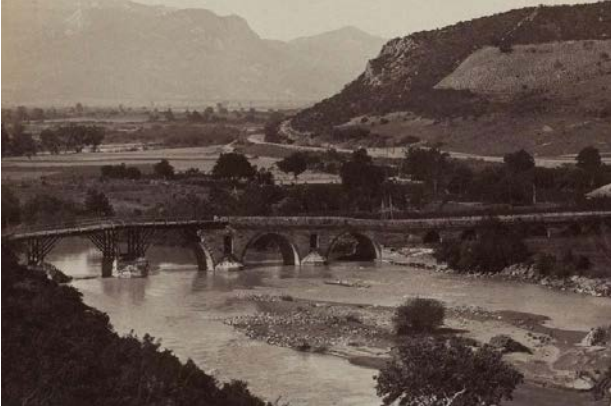
Şekil 2. Ali Fuat Paşa Köprüsü'nün yıkılan kemer kısmında ahşap eklentisi ile 1888 tarihli görünümü (Anonim, 2015b)

Köprü ilk haliyle mevcut 15 gözden oluşmakta iken suyun geçtiği 12. ve 13. gözlerinin şiddetli deprem nedeni ile yıkıldığı belirtilmektedir. Oluşan bu hasar sonucunda köprü'nün yıkılan bölümleri ahşap malzeme ile onarılarak işlevsel duruma getirilmiştir. Daha sonra ihtiyacı karşılamayan ve zamanla tekrar tekrar onarım ihtiyacı oluşan köprüde metal malzeme kullanılarak dayanım açısından elverişli hale getirilmiştir. Ama bu durum, tarihi köprüde zaman-uyum çatışması olmasının önüne geçememiştir.

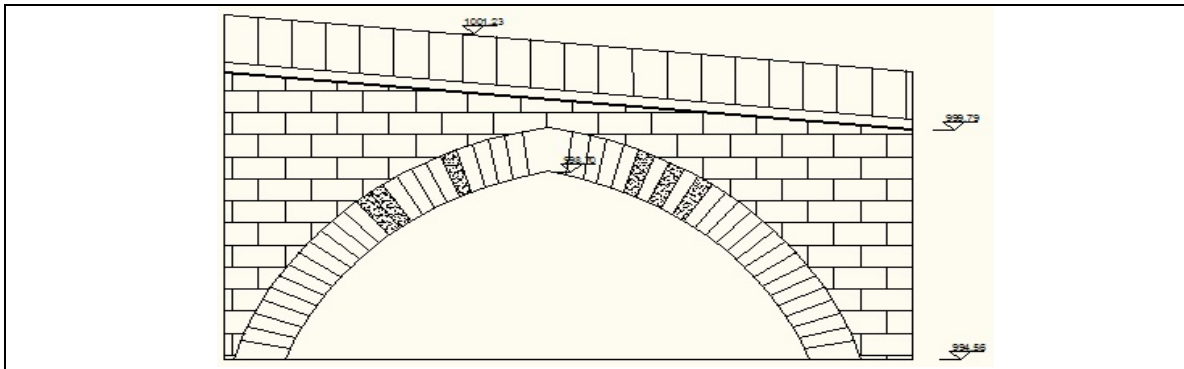
Tablo 2. 10 Nolu Kemer Durum Tablosu

Kuru zemin üzerinde, köprüde yükseklik artışının sağlanması amacı ile yapılan bölümde kalan 10 nolu kemerde az derecede yapısal deformasyon söz konusudur. Köprünün bu bölümünde tepman duvarını oluşturan kesme taşlar arasında derz boşalmaları, yüzeyde dökülme ve erime nedeni ile kayıplar; az düzeyde meydana gelirken, rutubete bağlı olarak orta derecede renk değişimi ve bitkilenme olmuştur. Bu bölümde az derecede insan eliyle müdahalenin olduğu söylenebilir.

1	-	1	1	1	2	2	1	1	Rutubete bağlı renk değişimi, taş yüzeyinde hafif erime.
Dereceleme Ölçeği: 1: Az 2: Orta 3: Çok
