Terkedilmiş Balya (BALIKESİR) Pb-Zn Maden Atıklarının Ağır Metal ve Doğal Radyoaktivite İçeriği ve Çevre Kalitesi Açısından Değerlendirilmesi

Celalettin Simşek¹, Orhan Gündüz², Alper Elçi²

Assessment of Environmental Quality Effects of Heavy Metal and Natural Radioactivity from Abandoned Balya (BALIKESİR) Pb-Zn Mine Waste

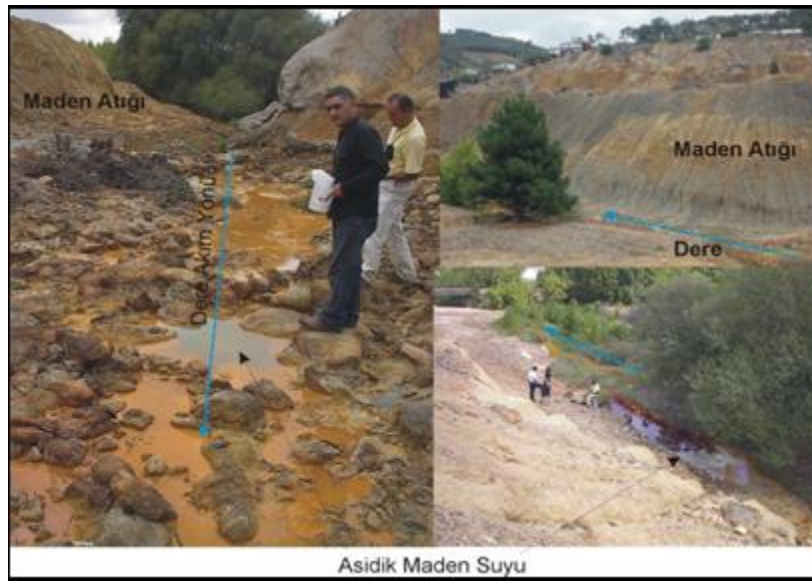
Şekil 2. Asidik maden suyu ve atık depolama sahası

Maden atıklarından kaynaklanan asidik sular su kirlenmesinin en önemli nedenlerinden biridir [23]. Suyun düşük pH değeri içerisinde arsenik ve benzeri pek çok ağır metal ve eser elementin çözünmesine ve buna bağlı olarak bir ağır metal kirliliğinin oluşmasına neden olmaktadır. Bu nedenle çalışma alanındaki AMD örneklerinde yapılan kimyasal analizlerde Al, As, Cd, Cu, Fe, Mn, Pb, Se ve Zn derişimleri oldukça yüksek sonuçlar vermektedir (Tablo 4). Bu bağlamda bölgedeki AMD, insan ve çevre sağlığını tehdit edecek düzeyde metal iyonları içermektedir. AMD'nin yüzeysel sulara karıştığı noktalardan alınan yüzeysel su örneklerinde de, As, Fe, Mn, Pb ve Zn

P238 nolu kaynak suyunda 86 µg/L olarak ölçülmüştür. Bu arsenik oranı içme suları için önerilen 10 µg/L değerinin üzerindedir. İnsan ve diğer canlılar için oldukça toksik bir element olan arsenik içme suyu kaynakları için önemli bir tehlike arz etmektedir. Bu nedenle bu kaynağın bir arıtma sürecinden sonra kullanılması gerekmektedir.

değerleri yüksek çıkmıştır. Özellikle asidik sulara 14021 µg/L olarak ölçülen arsenik, depolama alanına yakın yüzey sularında 635 µg/L, yeraltı sularında ise

belirlenmiştir. Dere sularının insanlar ve hayvanlar tarafından içilmesinin uzun vadede ciddi bir sağlık riski oluşturacağı açıktır. Bu nedenlerle pasa yığınlarının uygun şekilde rehabilite edilerek yüzeysel ve yeraltı su kaynaklarına olan etkilerinin en aza indirilmesi önem taşımaktadır. Bu amaçla sızıntı suyu drenajının önlenmesi en önemli konu olarak ortaya çıkmaktadır. Özellikle bu konuda

rehabilitasyon çalışmaları yapılmalıdır. Maden atıklarının dere kenarları gibi geçirimsizliği yüksek olan bir alanda depolanması çok ciddi tehlike arz etmektedir. Bu atıkların mümkün olduğu takdirde daha uygun noktalara taşınması, bunun mümkün olmadığı durumlarda ise jeo-membranlar yardımıyla sızdırmazlıklarının sağlanması gereklidir. Bu amaçla önerilen koruma modeli Şekil 5'te verilmektedir. Bu model ile asidik maden sularının ve sülfürlü maden sedimanlarının çevreye taşınımı en aza indirilebilecektir. Mevcut durumda atık kaldırılmadan tabanda geçirimsiz bir örtü tabakası oluşturmak mümkün olmasa da atığın yanal yüzeylerinde bu uygulamanın mutlaka yapılması önerilmektedir. Bölgede temel kayasının geçirimsizliğinin düşük olması sonucu asidik maden sularının düzey sızmasının oldukça yavaş olacağı beklenmektedir.

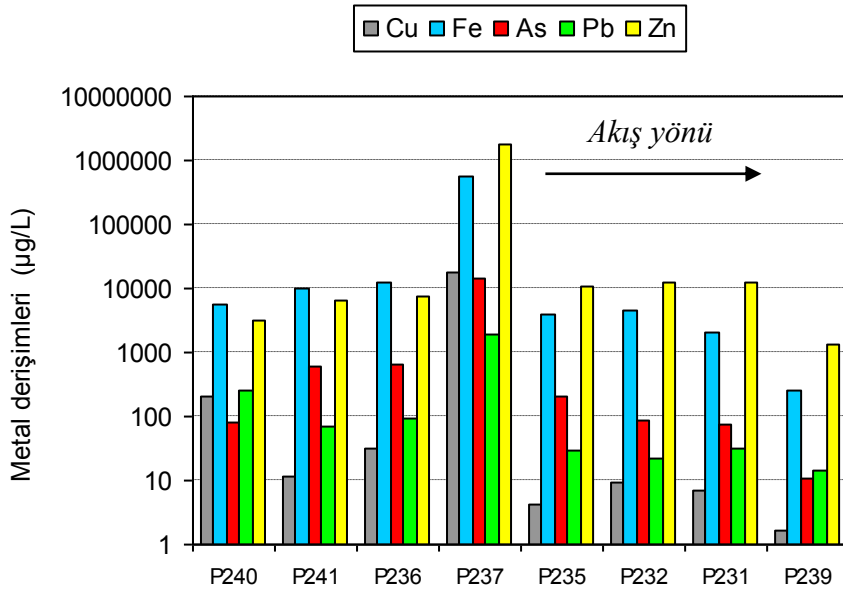
Şekil 4. Bazı ağır metallerin derenin akış yönüne göre değişimleri

Aynı şekilde insan sağlığı için tehlikeli olan Cu, Fe, Mn ve Pb gibi diğer metaller de, depolama alanına yakın yüzeysel sularından alınan örneklerde Tablo 4'de [22] standartlarına göre verilen değerlerden yüksek tespit edilmiştir.
