## GÖLCÜK 1999 DEPREMİNDE ZEMİN VE YERŞEKİLİ ÖZELLİKLERİNİN ŞİDDET İLE HASAR DAĞILIŞINA ETKİSİ

*Effect of Ground and Geomorphological Properties on the Distribution of  
the Intensity and Damage in 17<sup>th</sup>, August 1999 Gölcük Earthquake.*

Doç. Dr. Recep EFE\*

Arş. Gör. Ali DEMİRCİ\*\*

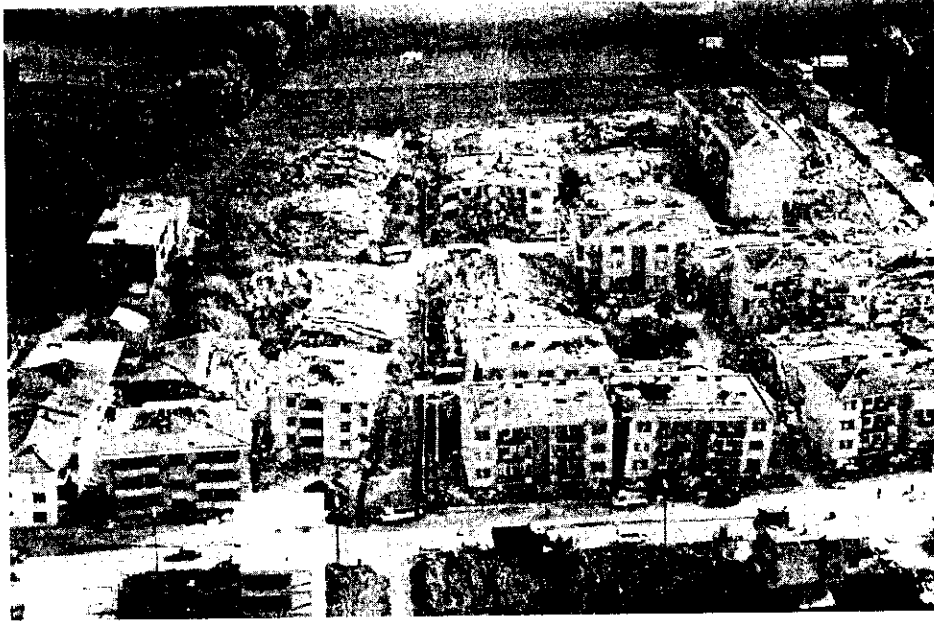
nehirler tarafından getirilen sedimanlarla oluşturulmuştur. Bu alanlardaki alüvyal depoların yapısal özellikleri yer yer değişmekle beraber genellikle aynı olup, sıvılaşma potansiyeli yüksek olan gevşek kum ve kil tabakaları içermektedir. İzmit'te, körfezin hemen doğusunda yer alan yumuşak kil tabakalarının kalınlığı 30 m'yi bulmaktadır. Bunların altında ise siltli kum tabakaları yer almaktadır (Erken, A.). Yeraltı su seviyesinin yüzeyden 1 m kadar aşağıda olduğu İzmit'de Gölcük depreminde oluşan fay 5 km güneyden geçmektedir. Fay boyunca bulunan yerleşim alanlarında bazı binalarda hiç hasar yokken İzmit'in alüvyal malzeme üzerinde yer alan yapılarda ağır hasar meydana gelmiştir. İzmit'in kuzey kesiminde sağlam zeminin bulunduğu yüksek kesimlerde ise hiç bir hasar görülmemiştir. Depremden en büyük zararı gören yerleşim merkezlerinden biri olan Gölcük de kalın bir sediman depo üzerinde kurulmuştur (Foto 1). Yine Çınarcık'ta eski bir dere yatağı üzerinde kurulmuş olan yapıların çoğu yıkılmıştır.

**Foto 1:** Gölcük'te alüvyal gevşek zemin üzerinde inşa edilmiş binaların depremden sonraki hali (B.Ü. Kandilli Rast. ve Deprem Arş. Enst.).

**Photo 1:** The view of damaged buildings on alluvial ground in Gölcük (B.U. Kandilli Observatory and Earthquake Resc. Inst.).

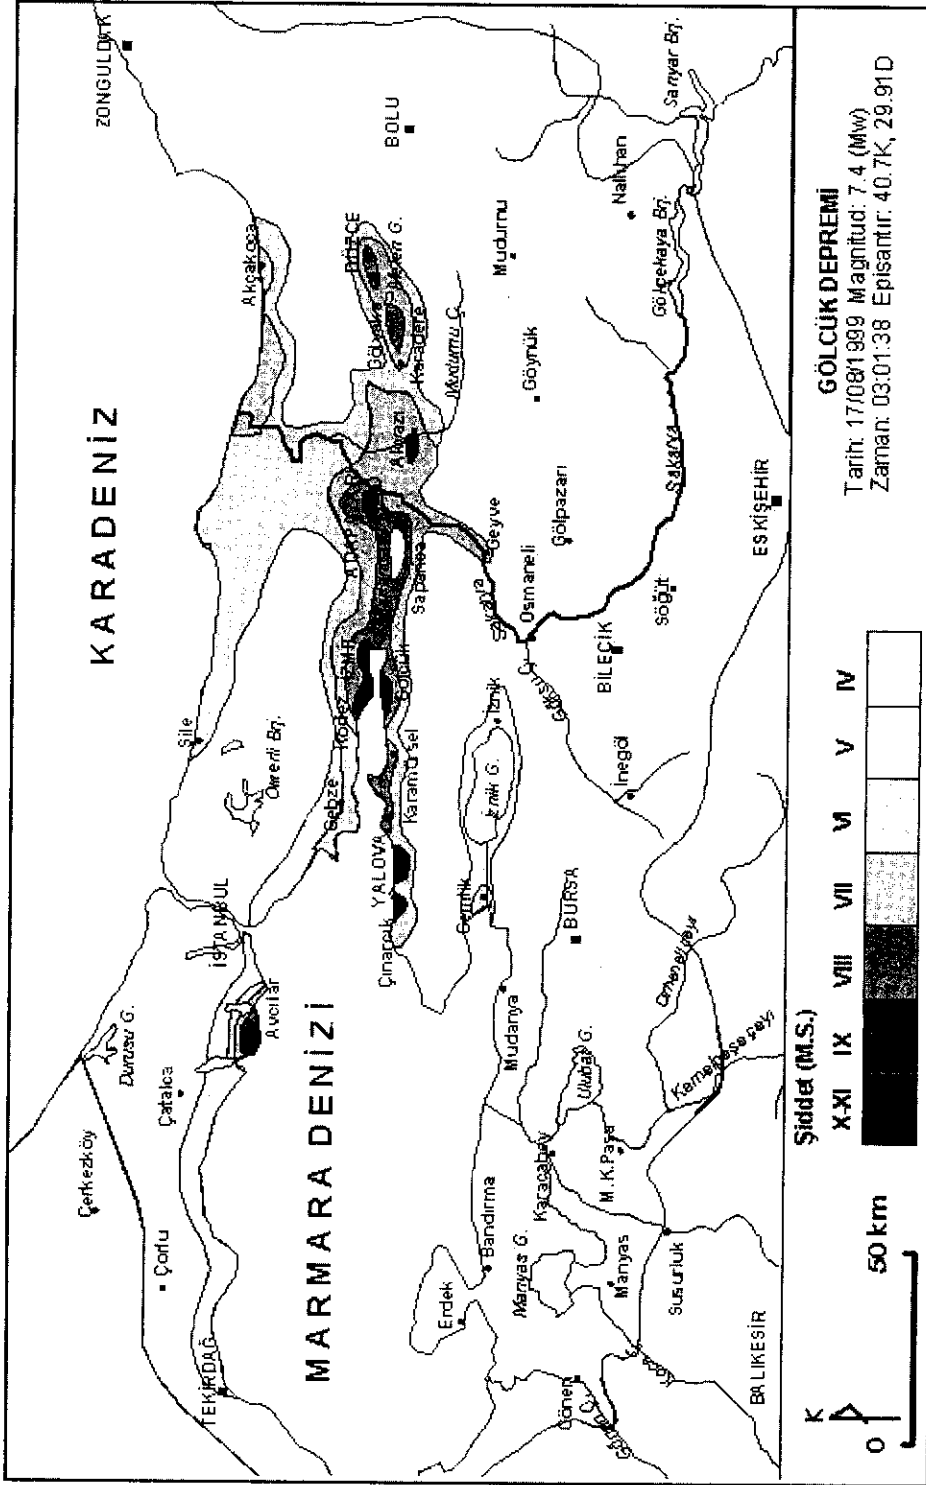
Şekil 2: Gölcük (17 Ağustos 1999) depremi eşşiddet haritası.

Figure 2: Map of Mercalli intensities of the 17<sup>th</sup>, August 1999 Gölcük earthquake.

Gölcük depreminin şiddet dağılışı haritası (Şekil 2) arazi gözlemleri, hasar dağılışı ve miktarı, rasathane verileri ve sahanın zemin özellikleri dikkate alınarak hazırlanmıştır. Bu haritada da görüldüğü gibi depremin şiddet dağılışında belli bir düzensizlik söz konusudur. Haritada depremin dış merkezine ve deprem ile oluşan fay hatlarına yakın olduğu halde şiddetin az olduğu alanlar ile depremin merkezinden uzak olduğu halde şiddetin fazla olduğu alanlar hemen dikkati çekmektedir. Depremin şiddet dağılışının bu şekilde farklı olmasının temel nedeni sahanın zemin özellikleridir. Depremin dış merkezi ve fay hattına olan uzaklık ile binaların yapı kalitesi şiddet dağılışında etkili olan diğer unsurlardır. Deprem şiddetini etkilemesi açısından zemin özelliklerinin ne denli önemli olduğu, Gölcük depremi sonucunda Avcılar'da meydana gelen büyük hasar ile bir kez daha kanıtlanmıştır. Depremin odak merkezinden yaklaşık 110 km uzakta olmasına rağmen deprem şiddetinin en fazla olduğu alanlardan biri de Avcılar olmuştur. Depremin dış merkezine daha yakın olmasına rağmen hiç hasar görmeyen alanların varlığı Avcılar'daki şiddet artışının nedeninin zemin özellikleri olduğunu göstermektedir.

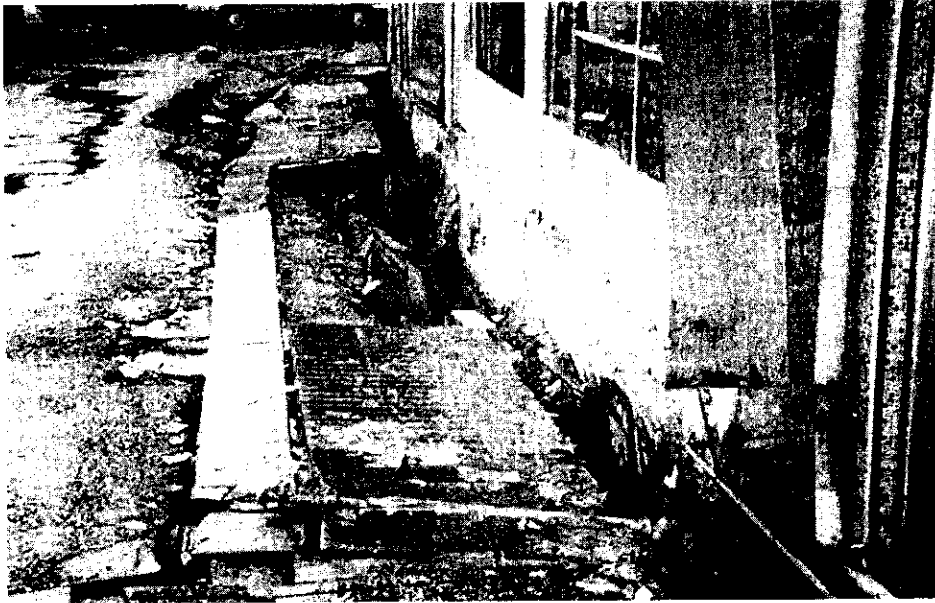
Gölcük depreminde hasarın fazla olmasının en önemli nedenlerinden biri de zemindeki sıvılaşma olayıdır. Sıvılaşma, suya doymuş sedimanların geçici olarak güçlerini kaybetmeleri ve bir sıvı gibi hareket etmeleri ile oluşan fiziki bir süreçtir. Sıvılaşma, deprem dalgaları suya doymuş halde bulunan tutturulmamış kum ve silt gibi tabakalardan geçerken meydana gelmektedir. Gözenek boşluklarındaki çökmelere bağlı olarak boşluk su basıncı artan toprağın direnci düşmekte ve toprak sanki bir sıvıymış gibi akışa geçmektedir. Sıvılaşma genel olarak yeraltı su seviyesinin yüzeye yakın olduğu alanlarda ve kumlu zeminlerde meydana gelir. Bu nedenle, sıvılaşmaya karşı en dayanıksız zeminleri akarsu ve göl kıyıları ile eski akarsu ve göl depoları oluşturmaktadır. Gölcük depreminde de bu gibi alanlarda sıvılaşma sonucunda zemin üzerinde yana yayılmalar, çökmeler, çatlaklar ve kum fışkırımları meydana gelirken yapılarda ise yere batmalar, yan yatmalar ve devrilmeler gözlenmiştir.

Foto 2: Adapazarı'nda sıvılaşma nedeniyle zarar gören bina (R. Efe).  
Photo 2: Damaged building in liquefied areas in Adapazarı (R. Efe).

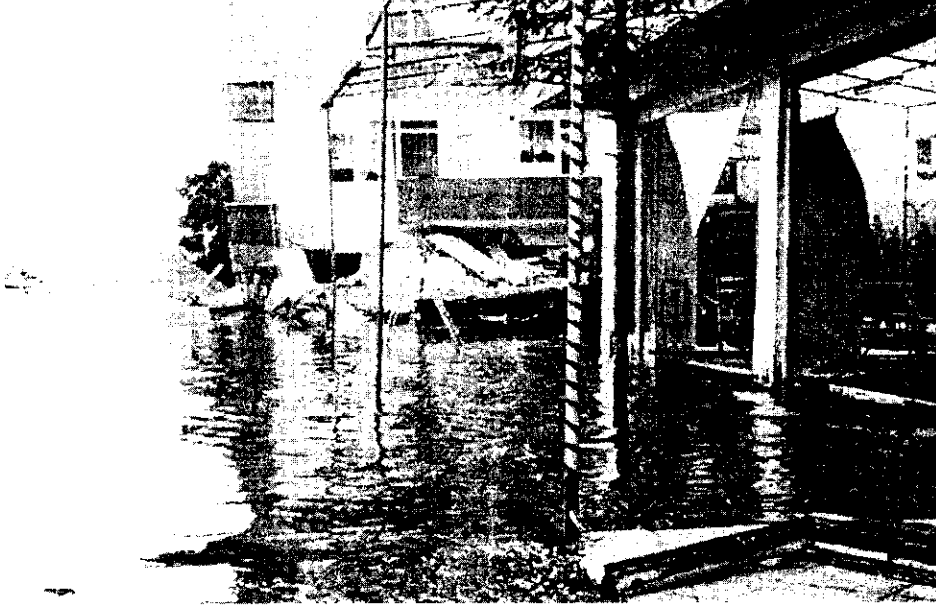
**Foto 3:** Gölçük kıyılarında meydana gelen göçme nedeniyle sular altında kalan alanlar (R. Efe).

**Photo 3:** Inundation by seawater due to coastal subsidence in Golcuk (R. Efe).

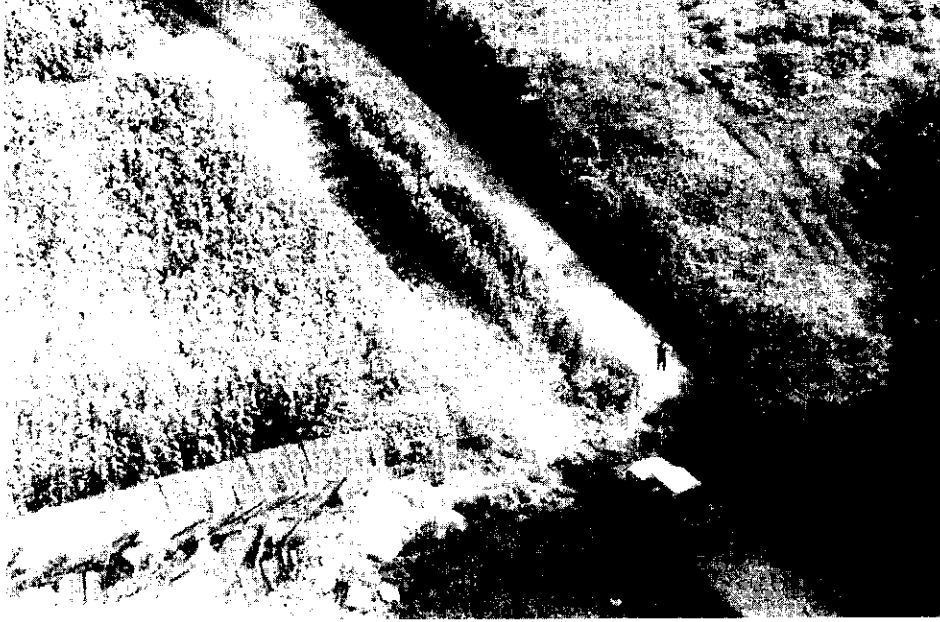
**Foto 4:** Adapazarı civarında yüzey kırığı boyunca meydana gelen 3.50 m'lik sağ yönlü yanıl atım (Sağlamer ve diğ., 1999).

**Photo 4:** Right-lateral strike-slip 3.50 m in length along the surface rupture near Adapazarı (Sağlamer et al, 1999).

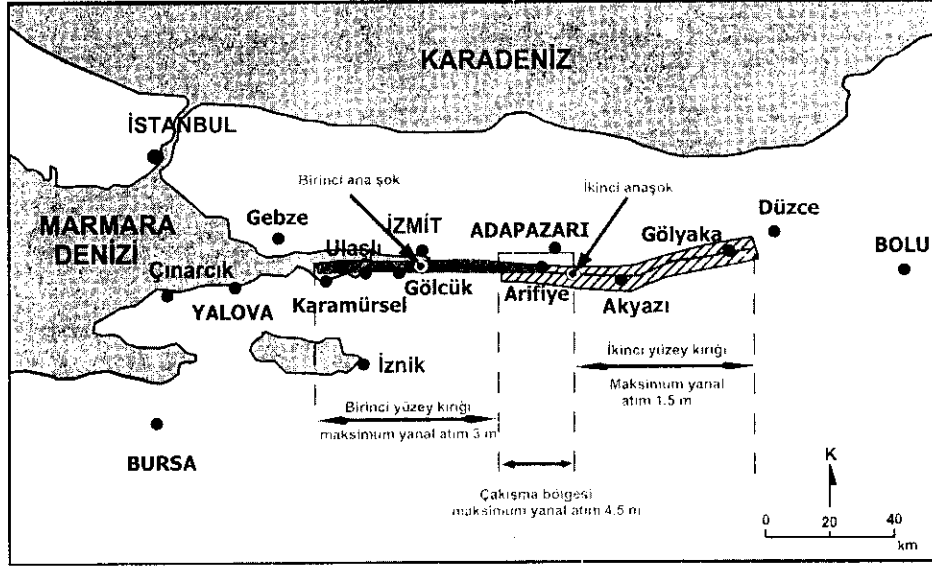
Depremde ilk şok ile Karamürsel-Sapanca arasında 75 km ve ikinci şok ile de Sapanca Gölü-Gölyaka arasında 50 km olmak üzere toplam 125 km'lik bir yüzey kırığı meydana gelmiştir (Şekil 3). Yüzey kırığı Düzce'nin 10 km güneyinden başlayarak Gölyaka ve Akyazı ilçelerinden geçtikten sonra Adapazarı'nın 5 km güneyinden batıya doğru uzanarak Sapanca gölüne girmektedir. Gölün diğer tarafından batıya doğru devam eden kırık, İzmit'in 5 km güneyindeki Başiskele civarından İzmit körfezinde Marmara Denizi'ne girmektedir. Kısa bir mesafe deniz içinden giden kırık Gölcük'te tekrar karaya çıkmakta ve şehrin içinden geçerek Yalova'ya doğru devam etmektedir. Kırık boyunca birden fazla segment gözlenmiş olup bunlar batıdan doğuya doğru; Hersek, Gölcük, İzmit-Sapanca, Sapanca-Akyazı, Karadere ve Aksu segmentleri ile Gölyaka segmentidir. Yüzey kırığı boyunca arazide yer yer yarıklar, çatlaklar, çökme, kabarma ve heyelanlar gibi yüzeysel deformasyonlar meydana gelmiş ve bunlar, üzerlerinde bulunan yapılarda büyük hasara neden olmuştur.

Şekil 3: 17 Ağustos 1999 Gölçük depremi ana şok yerleri ve oluşan yüzey kırığı.

Figure 3: Main shocks of the Gölçük earthquake and horizontal displacement on the fault lines.

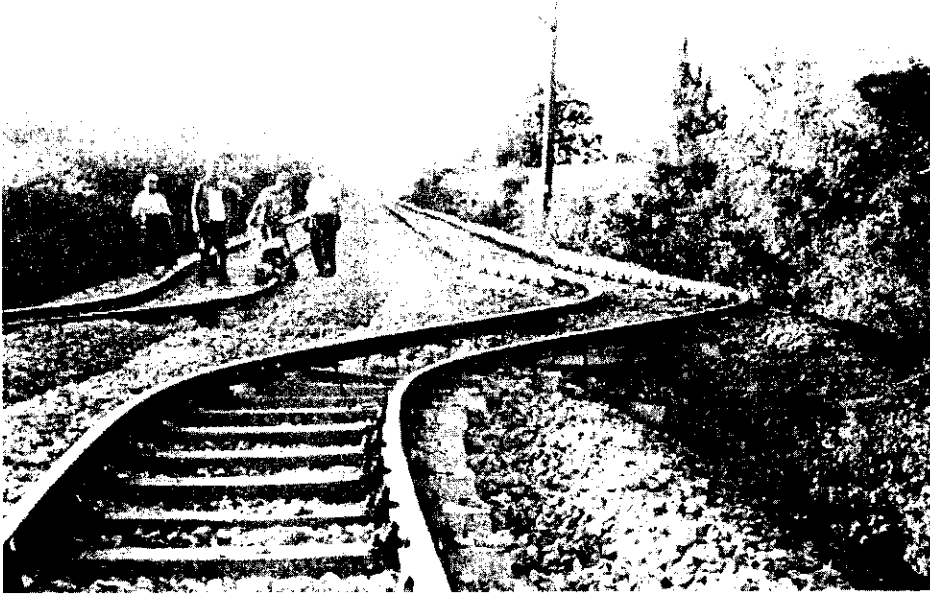
sarlara neden olmuştur. Depremde, Kuzey Anadolu fayının genel yapısına bağlı olarak kırık boyunca yatay ve düşey ötelenmeler meydana gelmiştir. Karamürsel-Gölçük ve Gölçük-Sapanca arasında 3 metre olan sağ yanıl atım Akyazı-Gölçük arasında 1.5 metredir. İki kırığın çakışma bölgesi olan Sapanca-Akyazı arasında kalan Arifiye'deki yanıl atım ise 4.5 metre olarak ölçülmüştür. Kırık boyunca maksimum yatay yer değışme 4.5 m ile Arifiye'nin doğusunda meydana gelirken en fazla düşey yer değıştirme ise 3 m'dir. Meydana gelen bu yer değıştirmeler fay üzerinde bulunan bina, yol ve köprü gibi yapıların sağ yönde ötelenerek zarar görmelerine neden olmuşlardır (Foto 4). Arifiye'de tren raylarının 3.50 m sağ yönlü yer değıştirmiş olması kırık boyunca meydana gelen atımı açık bir şekilde göstermektedir (Foto 5).

**Foto 5:** Arifiye'de deprem nedeniyle deformasyona uğrayan İstanbul-Ankara demiryolu (Sağlamer ve diğ., 1999).

**Photo 5:** Railway deformation along the fault trace in Arifiye due to Gölcük earthquake (Sağlamer et al. 1999).
