## AŞKALE HEYELANI (ERZURUM)

*Aşkale Landslides (Erzurum)*

Yrd. Doç. Dr. Mustafa GİRGIN\*

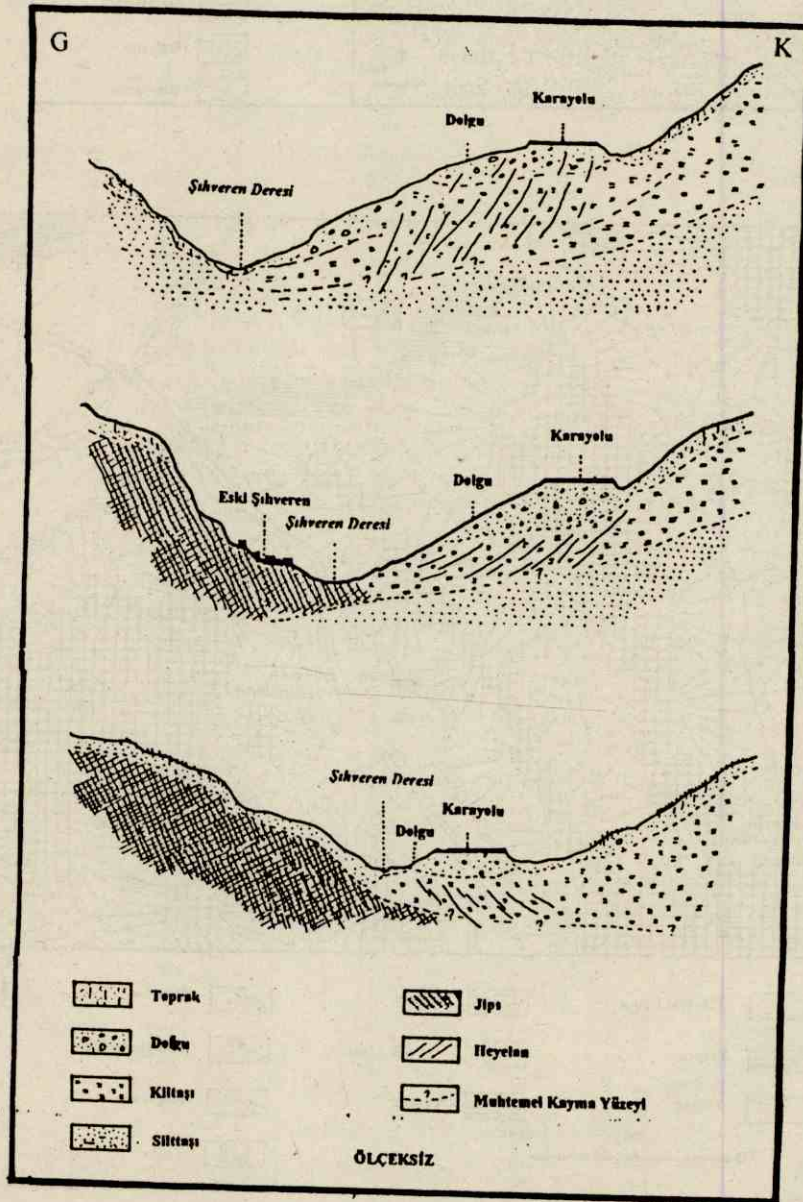
Şekil 4- Kesitler  
Figure 4- Profiles.

Arazi gözlemleri sırasında "heyelanlı bölge"de birbiri yanına dizilmiş üç heyelan belirlenmiştir. Karayolunun (Aşkale tarafından) üçüncü km.'sinden itibaren başlayan bölge, 2500 m. uzunluğundadır. Bu mesafede, sırasıyla; Köprü, Şihveren ve Dolgu heyelanları bulunmaktadır. Köprü heyelanı, Şihveren deresinin bir menfezle karayolunu geçtiği yerde GD'dan KB'ya doğru gelişme gösteren nispeten küçük çaplı bir heyelandır (Şekil: 3 ve Foto: 1). Karayolunun zemin dolgusunda çökmelere neden olmuştur. Bu heyelan 1670 m. seviyesinde, karayolu ve dolgularıyla kiltaşları üzerindeki enkazı etkilemektedir (Şekil 4).

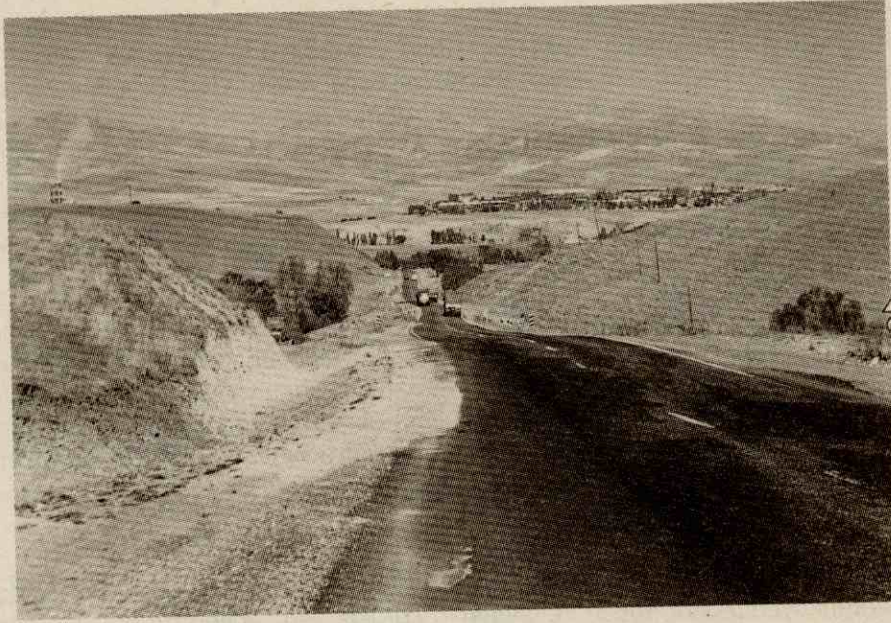
**Fotoğraf 1-** Erzurum-Erzincan Karayolundaki köprü heyelanı  
**Photo 1-** Landslide at the "brige" on the road from Erzurum to Erzincan.

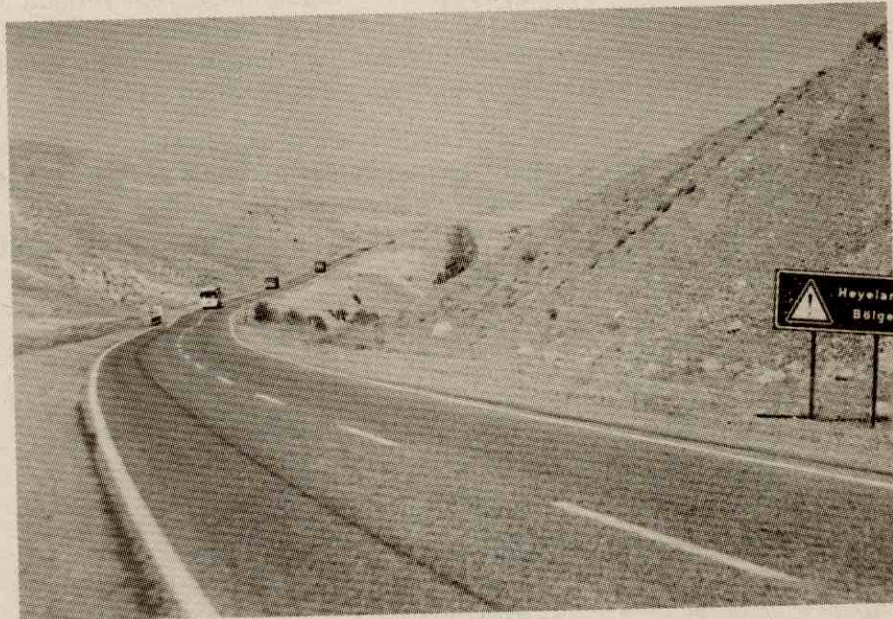
Şihveren heyelanı, 1740 m. de Şihveren köyünün kuzeyindeki yamaçları etkileyen bir heyelandır. Karayolu burada oldukça yükseltilmiştir. Hafriyat sebebiyle basınç altındaki kütlelerin hareketi kolaylaştığından sık sık tekrarlanan bir heyelandır. Şihveren deresinin sol yakasındaki bu heyelan alttaki kiltaşları üzerinde bulunan yamaç molozları ile karayolunu etkilemektedir (Foto: 2).

**Fotoğraf 2-** Heyelanlı bölge başlangıcı  
**Photo 2-** The border of the area of landslide.

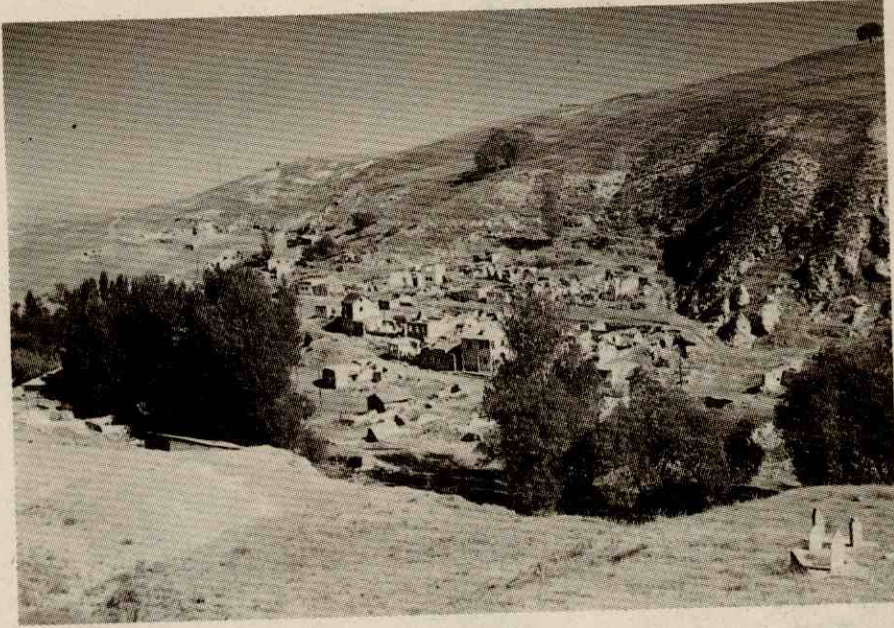
Araştırma sahasında ele alınması gereken diğer bir husus da Şihverenköyüdür. Adı geçen yerleşmenin kuruluş yeri Şihveren deresinin sağ yakasıdır (Foto :3). Ana kayası jipslerden oluşan bu yamaçta 1975 yılına kadar devam eden toprak kaymasına bir çare bulunamamış ve köyün yeri değiştirilmiştir. Şihveren eski yerinde heyelanlardan ve sel baskınlarından ve çığ düşmesinden zarar görmüş bir yerleşmedir. 1965 yılında yeni yerinde 36 hanede 160 nüfusu vardır. Şihveren köyü için 1974 yılında, Karasu kenarındaki alüvyal dolgu taraçaları üzerinde "afet evleri" yapılmaya başlamış ve köy buraya 1977 yılında taşınarak Gümüşseren adını almıştır (Foto :4).

**Fotoğraf 3-** Heyelan nedeniyle yeri değiştirilen Şihveren (Gümüşseren) köyü.  
**Photo 3-** Şihveren vililge the location of which was changed due to landslide.

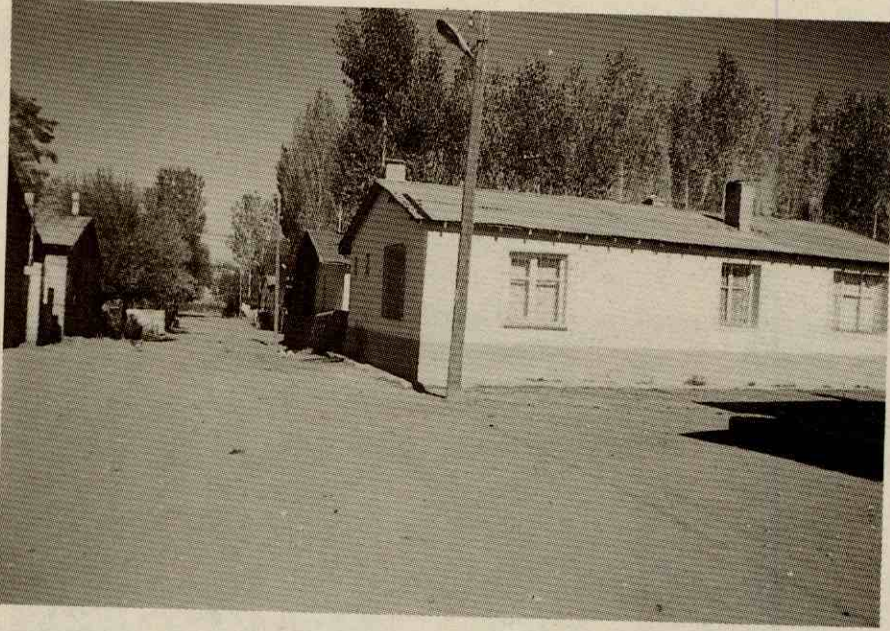
**Fotoğraf 4-** Gümüşveren köyü afet konutları.  
**Photo 4-** Houses built because of disaster.

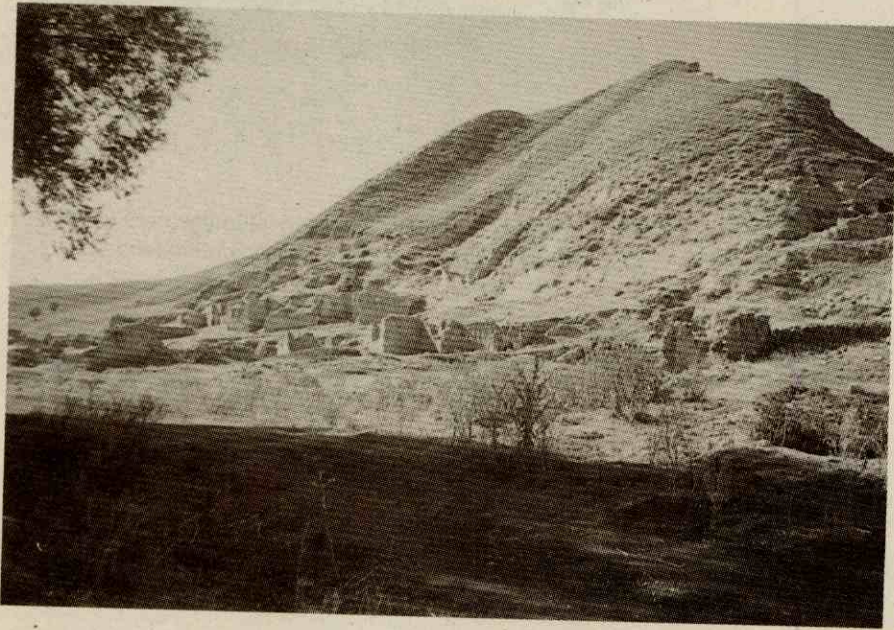
Arazi etüdları sırasındaki tespitlerimize göre yeri değiştirilen bir yerleşme de Sarıbaba köyüdür. Şihveren (eski) köyünün batısındaki bu köy tipik bir vadi köyüdür (Foto: 5). Köy sel baskınlarından çok sık zarar görmeye başlayınca, 1979 yılında yeni yerine taşınmıştır.<sup>1</sup> 1970'de 72 hanede 301 nüfus yaşayanköyde, bugün (1994) 32 hanede 195 nüfus bulunmaktadır (Foto: 6).

**Fotoğraf 5-** Eski Sarıbaba Köyü.  
**Photo 5-** Former Sarıbaba village.

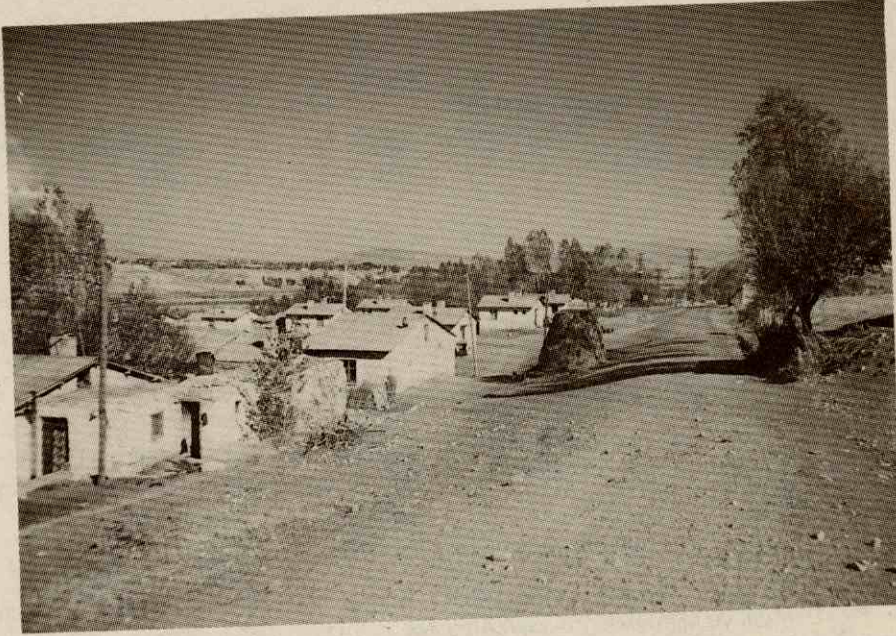
**Fotoğraf 6-** Sarıbaba köyü afet konutları.  
**Photo 6-** Houses built because of disaster at Sarıbaba village.
