Malatya Taşhoran Kilisesi Restorasyonu

Restoration of Malatya Taşhoran Church

Gökçek BOYRAZ**

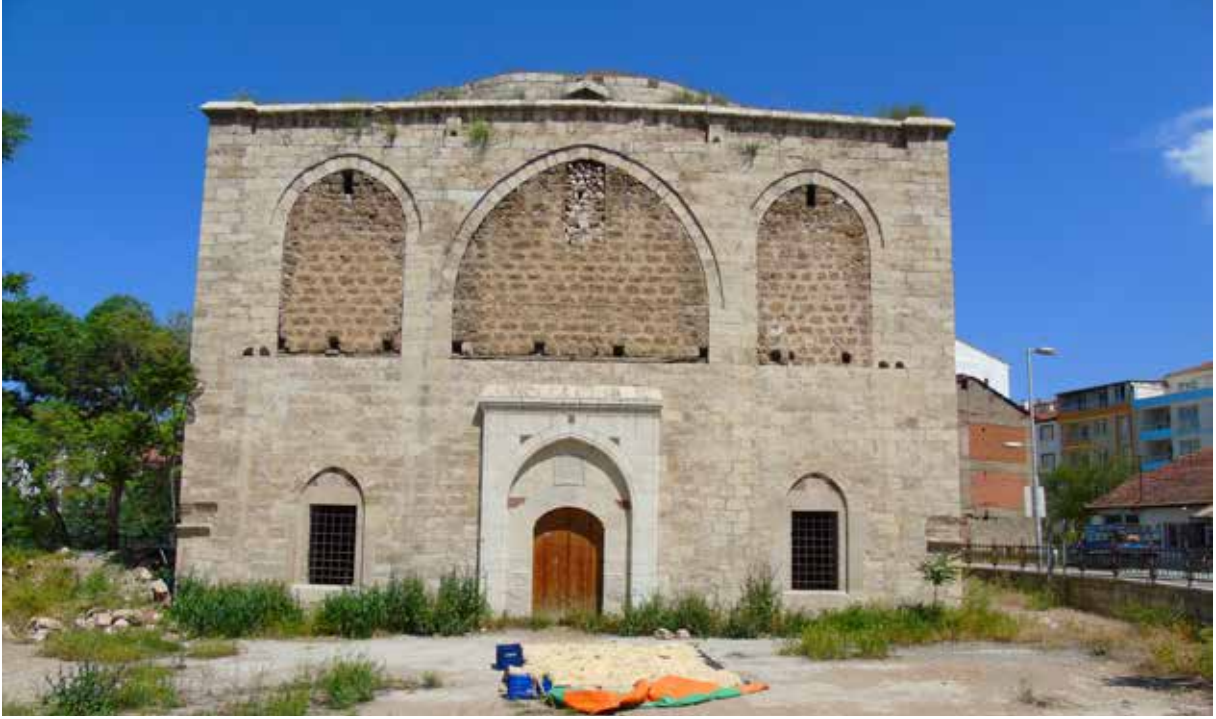
Şekil 8: Avludan Batı Cephesi, 2019

Yapının bulunduğu köşe parselin çevresi, beton bahçe duvarı ve üzeri ferforje korkuluk ile çevrilmiştir. Binanın kuzeybatı köşesinde, bahçede hafriyat atıkları bulunmaktadır. Zamanla oluşan dolgudan dolayı kilisenin zemin giriş kotu gömülü kalmıştır (Şekil 8). Kilisenin batı cephesinde bulunan ana girişi, geçici ahşap bir kapıyla; onun dışında kalan dört kapı ise sac malzeme ile kapatılmıştır. Batı cephede bulunan geniş açıklıklı üç büyük pencere tüf taşı ile dolgu yapılmıştır. Diğer cephelerde ve kubbe kasnağında bulunan bazı pencerelerde demir parmaklıklar eksiktir. Yapının çevresinde ve üst örtü kısımlarında istenmeyen bitkilenmeler oluşmuştur. Tarihçe bölümünde de değinildiği gibi yapının kubbesi tamamen yok olmuştur (Şekil 8).

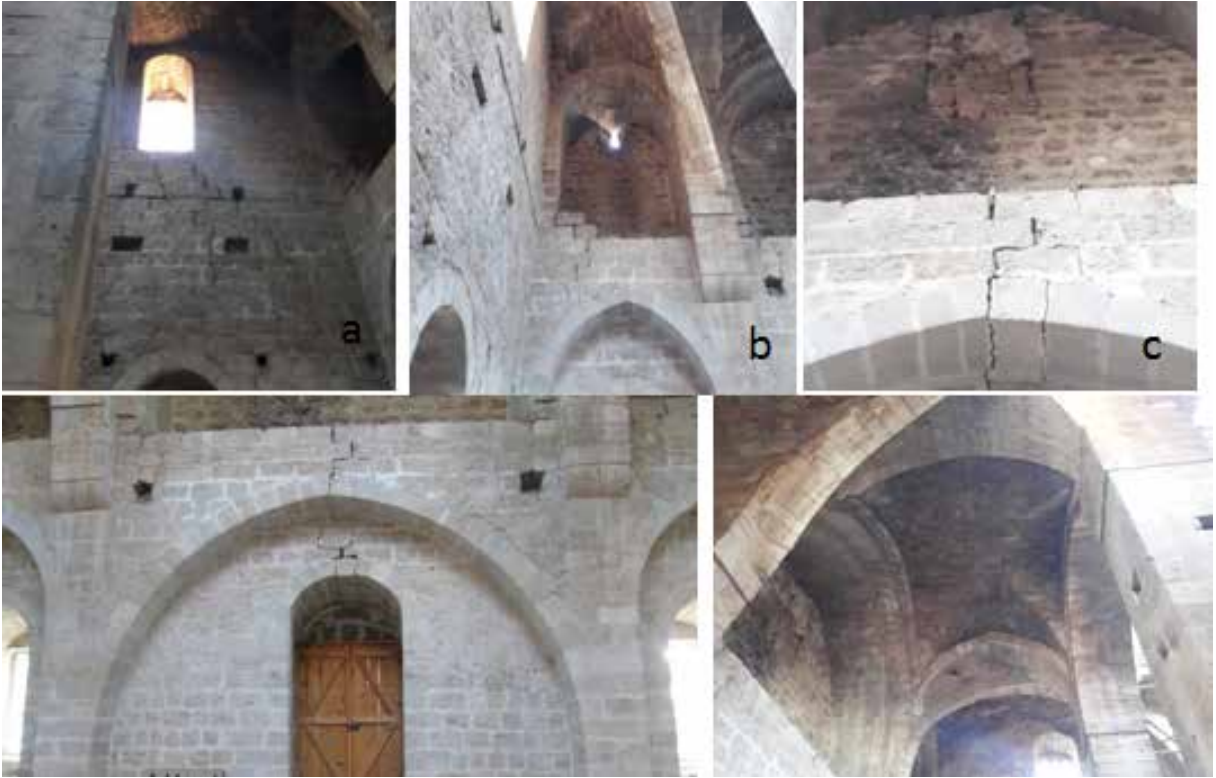
başlayan ve birinci kat seviyesine kadar giden derin bir duvar çatlağı oluşmuştur (Şekil 9c, d). Benzer çatlaklar iç güney cephede de bulunmaktadır (Şekil 9 a, b, e). 2014 yılında hazırlanan statik raporlar ve sondaj çalışmaları ile bu durumun zemindeki su seviyesinden kaynaklı olduğu tespit edilerek zemin güçlendirme projesi (jet-grout) hazırlanmıştır (Malatya Büyükşehir Belediyesi).

Şekil 9: İç Batı Cephede Oluşan Duvar Çatlağı, 2019

harçlar gönderilmektedir. Bu çağdaş teknik sayesinde yapıya zeminden gelen su itilmekte ve temelde düşey taşıyıcılar oluşturulmaktadır (Zakar ve Eyüpgiller, 2020: s.57). Taşhoran Kilisesi'nde 2014 yılında yapılmış olan sondaj ve statik raporlar neticesinde hazırlanan jet grout projesi uygulamaya sokulmuş ve zemin güçlendirmesi yapılmıştır (Şekil 19-20). Böylece hasar analizleri esnasında karşılaşılan iç batı cephe ve iç güney cephedeki çatlakların kaynağı durdurulmuştur.

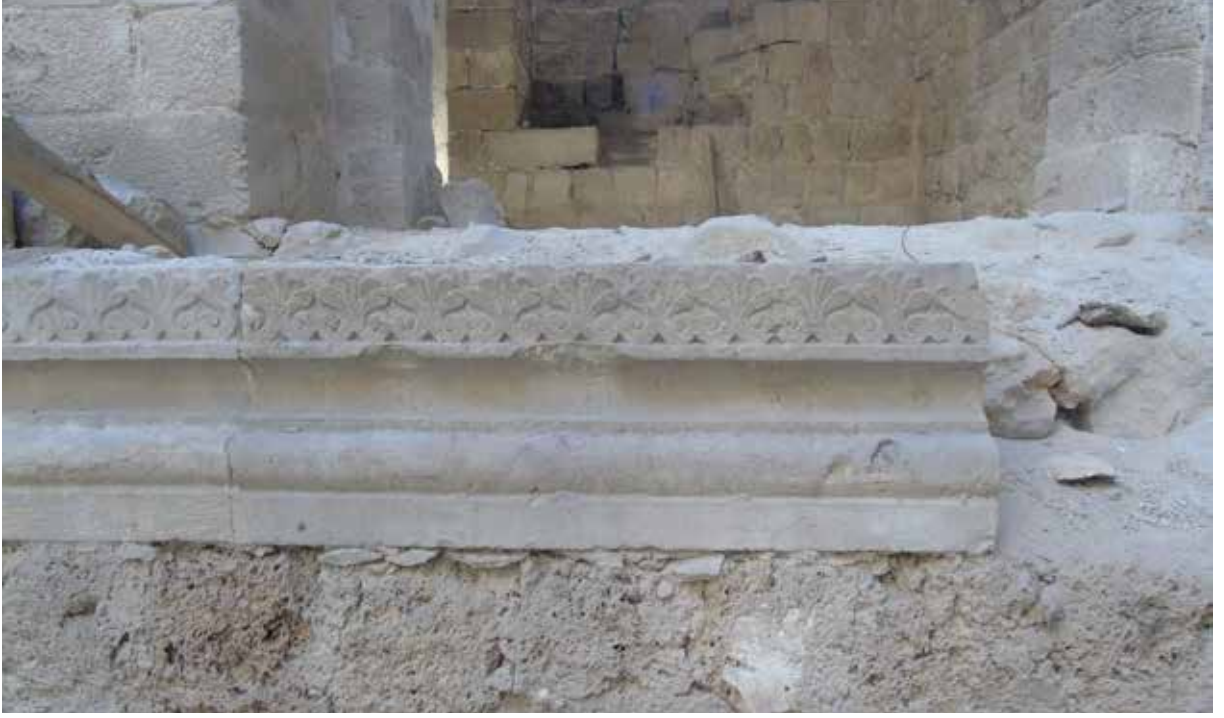
Naos mekânından bemaya geçişteki bitkisel işlemeli taş bloklar tahrip edilmiştir (Şekil 10). Yine apsisin sol bölümünde (pastoforion) zeminde insan eli ile yapılmış bir tahribat bulunur. Bu tahribattan yapının altında da bir mekân olduğu sonucuna varılmış, içinin ölçüleri alınarak rölöveye işlenmiş fakat kullanım amacı belirlenememiştir. Yerel deyiş ile horan olarak adlandırılan apsideki taş kemerli bölmelerde, beyaz ve mavi renkli sıva izleri bulunmaktadır (Şekil 11). Ancak bu sıvaların orijinal görüntüsüne ulaşılamamıştır. Yan apsilerden üst katta bulunan odalara çıkışı sağlayan taş basamakların bir kısmı eksilmiştir. Birinci katta bulunan odaların zemininde herhangi bir kaplama izi bulunamamış olup ana mekâna bakan galerilerde herhangi bir korkuluk bulunmamaktadır.

Şekil 10: Sahne, Bitkisel İşlemeli Taş Bloklar, 2019

Kilisenin sahne bölümünde bulunan bitkisel oymalı taş blokların eksik olan kısımlarının Malatya Müzesi'nde bulunduğu sözlü kaynaklar tarafından belirtilmiş, yerinde yapılan tespitlerde taş blokların rengi, ölçüleri ve bezemesi tam olarak uyumuş ve uygulamada kullanılması kararı alınmıştır. Apsis bölümünün kemerlerinde bulunan sıva kalıntıları özgün hali ile bırakılmıştır. Apsisin iki yanındaki odalara çıkan taş basamaklardaki eksiklikler, doğal taş malzeme ile tamamlanmıştır. Galeri katında bulunan odalar ise demir çerçeveli, lamine cam bir duvar ile ana mekândan ayrılmıştır. Bu cam duvarlar yapının özgün halinde olmadığından, iç mekân algısını bozmamak adına, çerçevesinde bölümlenme yapılmamıştır (Şekil 17).

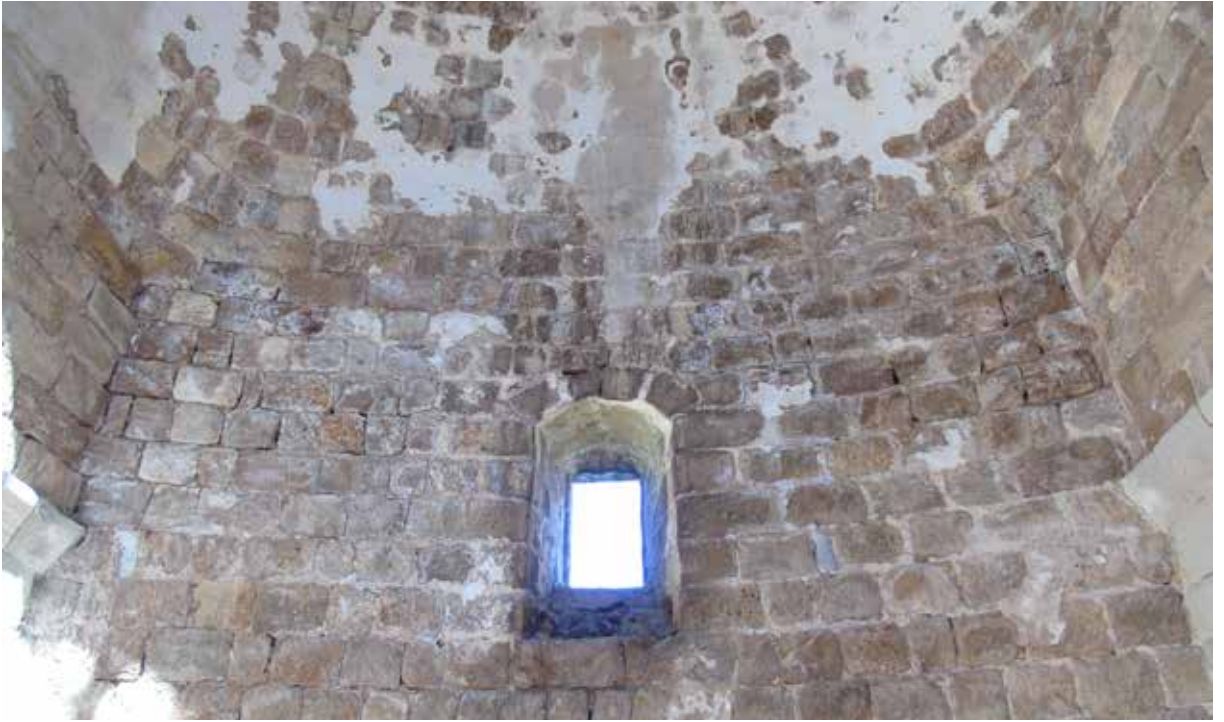
Apsiste bulunan horan bölümünde tespit edilen mavi ve beyaz renkli sıva kalıntılarından burada bir bezeme olduğu kanısına varılmış ancak ne eski fotoğraflardan ne de sözlü kaynaklardan bezeme hakkında bir bilgiye ulaşılamamıştır.

Şekil 11: Horan Bölümü Sıva Kalıntıları, 2019

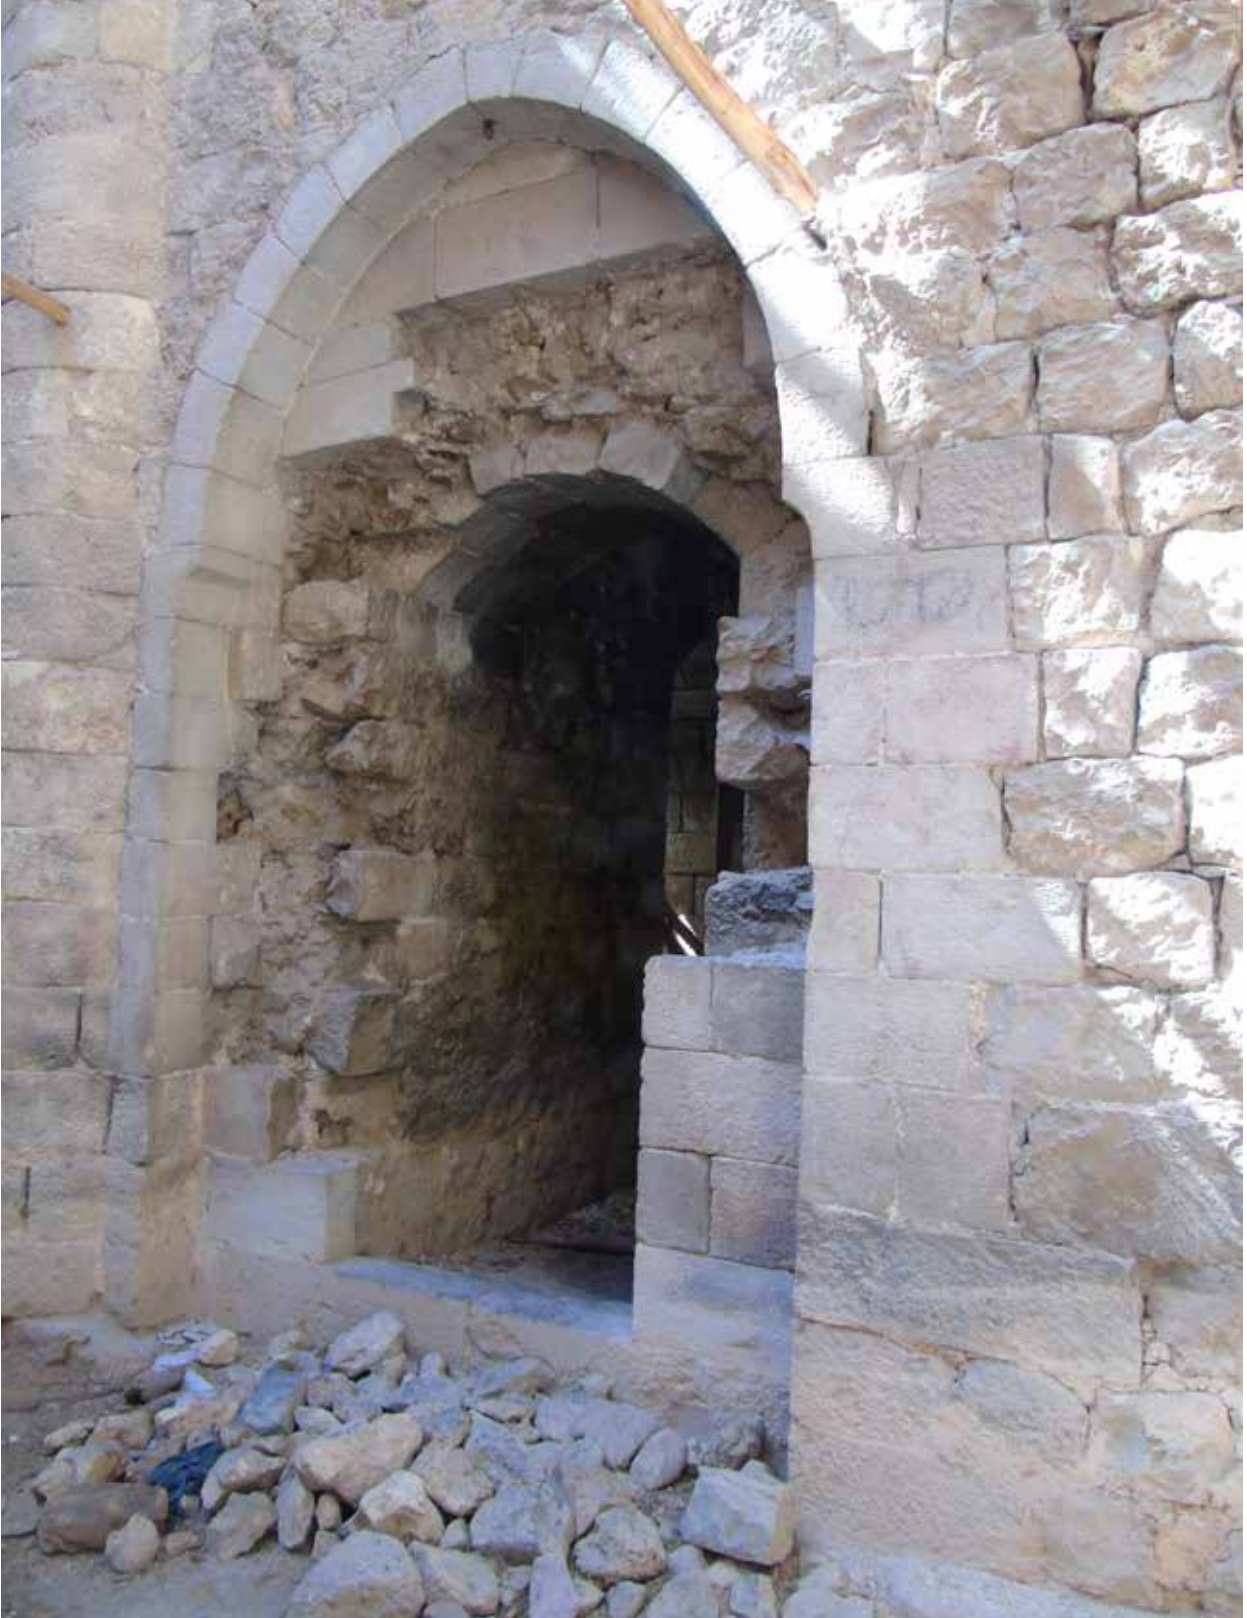
Yapının ana mekânından vaftiz odasına geçen kapının oturduğu sivri kemerli taş portalde, büyük ölçüde insan tahribatı bulunmaktadır (Şekil 12). Vaftiz odasının tonoz üst örtüsündeki sıvalar yangın sonrası kararmıştır. Bu mekânın kuzey cephesinde bulunan vaftiz havuzu ve doğu cephesinde bulunan sunak nişi tamamen tahrip edilmiştir (Şekil 13).

Şekil 12: Vaftiz Odasına Geçiş, 2019

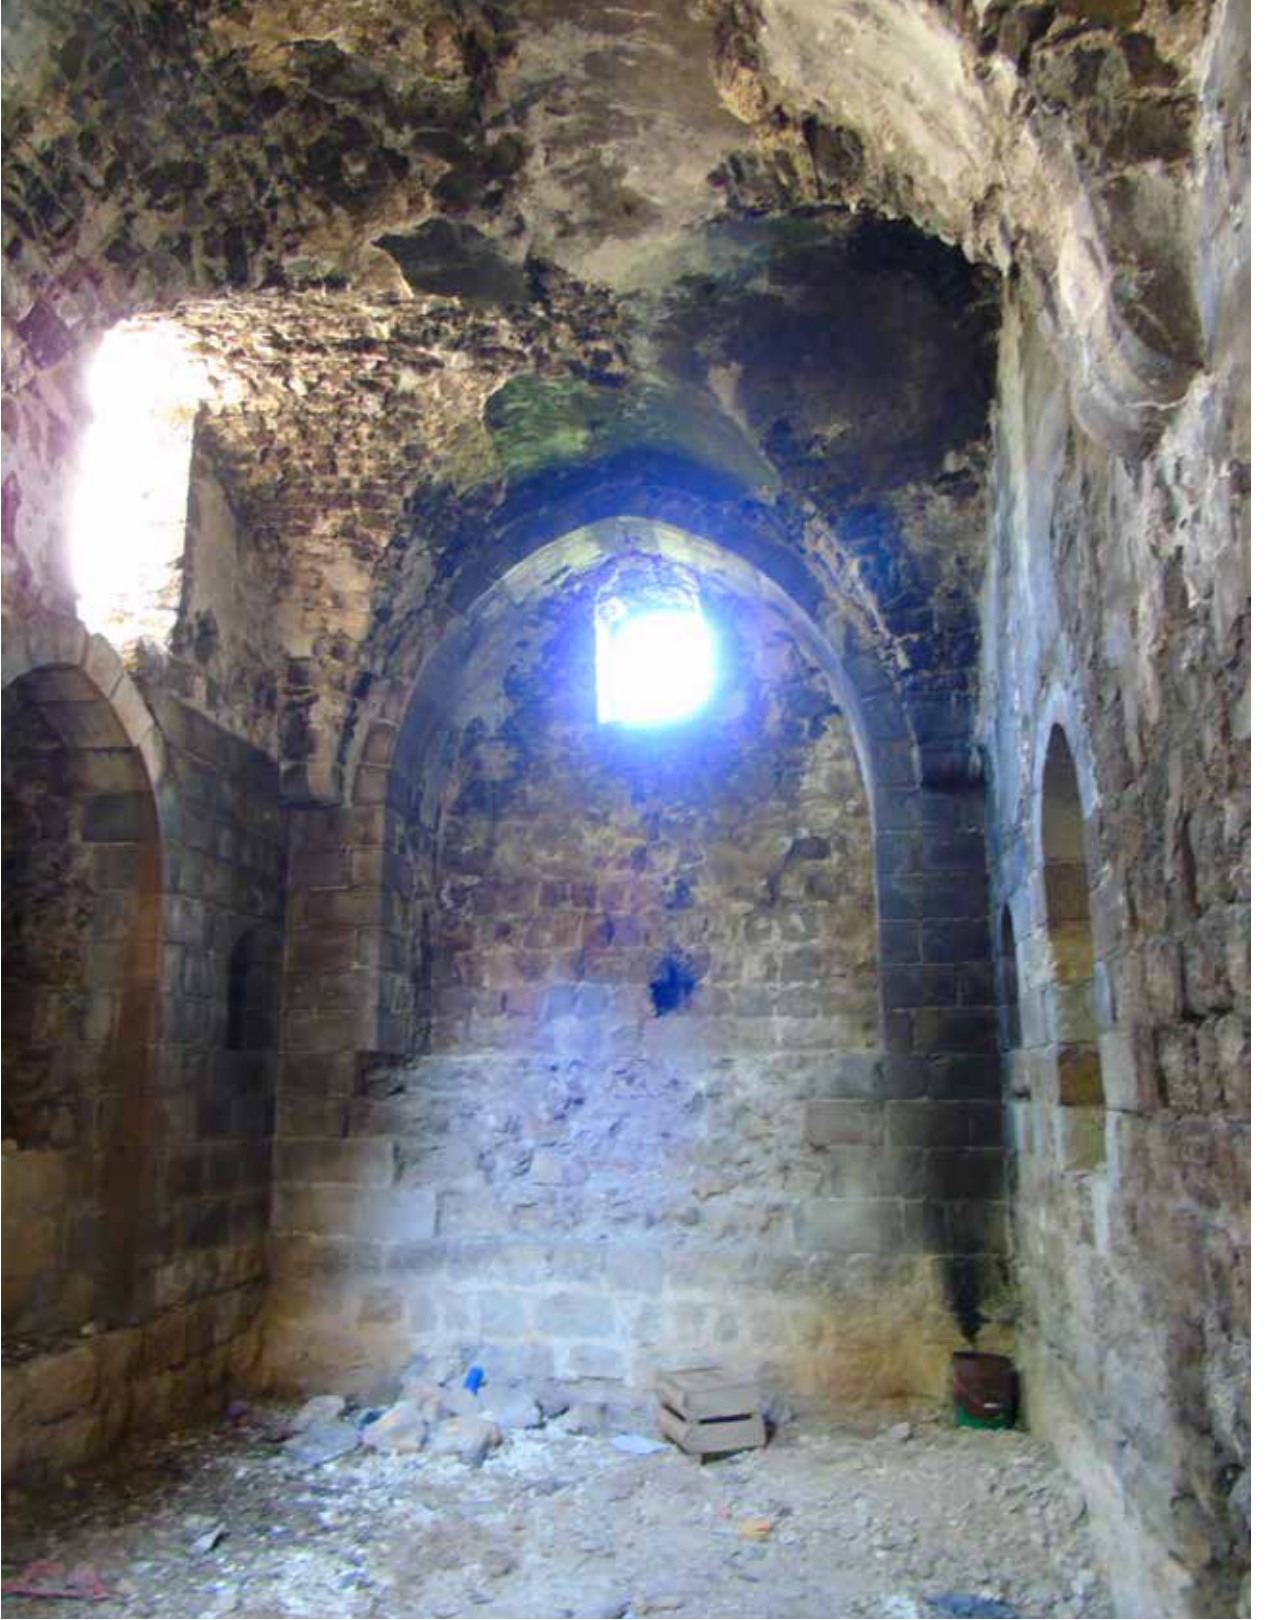
Şekil 13: Vaftiz Odası, 2019
