Bağbaşı Köyü'nde (Uşak) Kaya Düşmesi

Rockfall in Bagbası Village (Uşak)

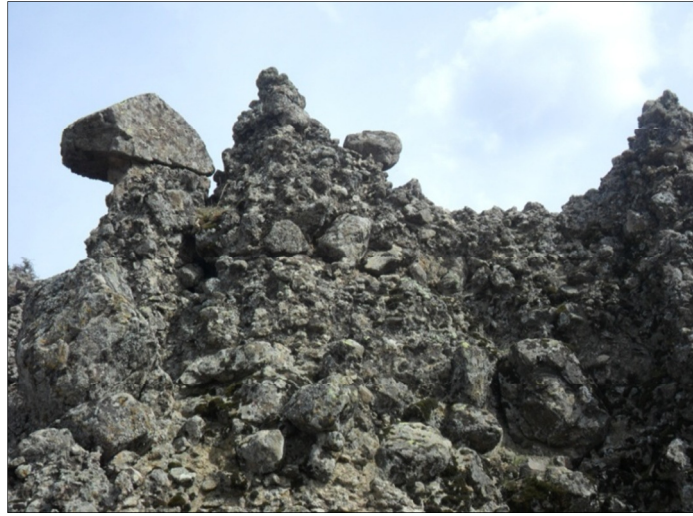
Köyü tehdit eden kayaların kökeni 1200-1300 metre yükseltisine sahip yamacın üst kesiminde 7-9 metre kalınlığa sahip dik çıkmalar halindeki trakiandezit ve andezitik lavlara ait bloklar ile alt kesimdeki aglomeralar içindeki ayrışma sonucu ortaya çıkmış olan volkanik kütlelerdir (Foto 2). Lav blokları köşeli iken aglomeraları oluşturan kütleler genelde yuvarlak haldedir. Blokların altında yer alan aglomeralar lavlara göre daha hızlı ayrışmaya maruz kaldığından dolayı üstteki bloklar yerçekiminin bir sonucu olarak düşmekte ve yuvarlanarak yerleşmeye kadar inmektedir. Boyutu 3 metreye ulaşan volkanik unsurlardan oluşan, heterojen yapıdaki aglomeralar, lavlara göre daha hızlı bir şekilde fiziksel parçalanma ve kimyasal ayrışmaya uğramakta, altı oyulan lavlar ise desteksiz kaldığından dolayı yuvarlanmaktadır.

Foto 2: Gezbeli Sırtı batısında aglomeraları oluşturan volkanik bloklar.

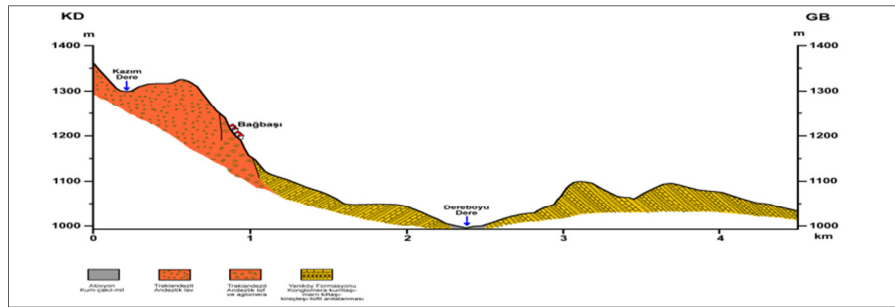
Şekil 8: Araştırma alanının KB-GD yönlü enine kesiti.

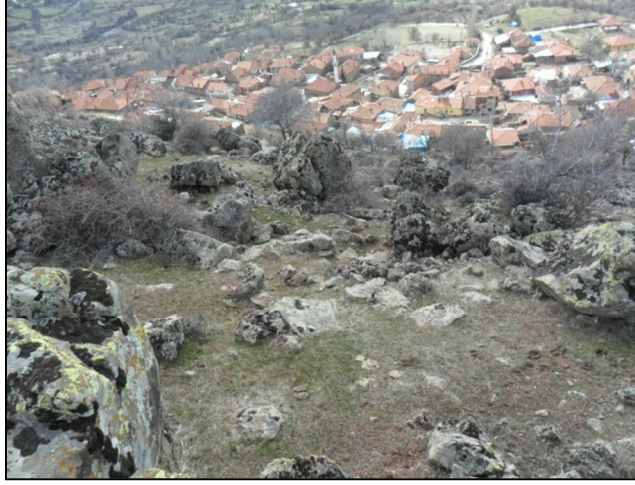
Bağbaşı Köyü'nü tehdit eden kaya blokları, köyün doğusunda yer alan Gebzeli sırtı kesiminde bulunmaktadır. Karakıran Tepe (1208 m) ile Kartal Tepe (1641 m) arasında uzanan Gezbeli sırtı üzerinde köy sakinlerinin Çatalkaya adını verdiği mevkideki kaya blokları yerleşim birimini tehdit etmektedir (Foto 3). Asimetrik enine profilli sırtın batı yamacı 35-45° arasında değişen eğime sahiptir. Yamacın eğim değeri, kuzeye doğru çıkıldıkça artmaktadır. Eğim değeri ile litolojik yapı arasında sıkı ilişki vardır. Lav kütlelerinin başına isabet eden kısımda eğim değeri yüksek iken, aglomeralara isabet eden kısımda eğim değeri nispeten daha azdır. Bu nedenle lavlar, alını batıya bakan diklikler şeklinde topografyada dikkati çekmektedir. Bu yamaçta yer alan aglomeralar ve trakiandezit-andezit lavlardan oluşan bloklar yerleşmeyi tehdit etmektedir(Şekil 8).

Foto 3: Dik yamaçtan Bağbaşı Köyü'nün görünümü.

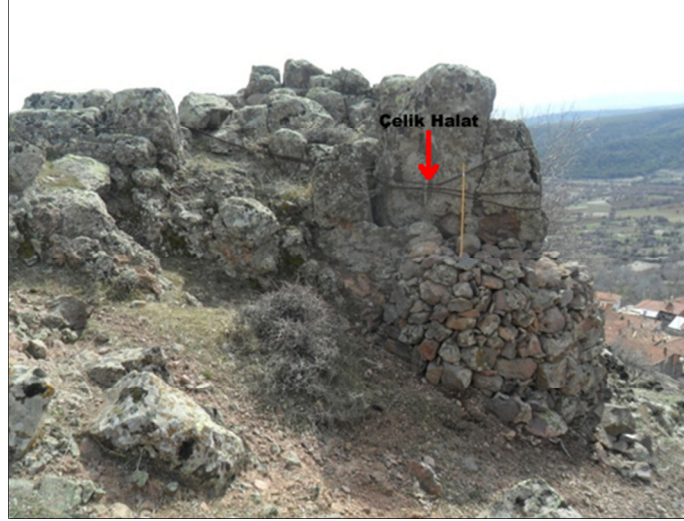
Yaklaşık 1 km uzunluğunda 200 metre genişliğindeki yamaç zonunda yer alan kayalar köye kadar inmektedir. 1200 metre ile 1300 metre arasında uzanan yamaç stabil olmayan bloklarla kaplıdır. Kaya bloklarının meskenlere uzaklığı 15 m ile 150 m arasında değişmektedir. Kaya düşmesi tehdidi altında 22 konut bulunmaktadır. Kaya kütleleri 0,5 m³ ile 25 m³ arasında değişen büyüklüktedir. Tonlarca ağırlığa sahip bloklar bulunmaktadır. Blokların bir kısmı düşmemesi için ya çelik halatlarla bağlanmış ya da blokların hareket edebileceği kısımlar taşlarla destekleme yoluna gidilerek sabitlenmeye çalışılmıştır (Foto 4). Kaya kütlelerinin bir kısmı ise balyozlarla kırılmıştır. Kaya düşmesi sonucunda ölüm ve yaralanma olayı meydana gelmemiş ama zaman zaman meydana gelen kaya düşmesinden meskenler zarar görmüştür. Nitekim 1994 yılında meydana gelen kaya düşmesinde iki mesken tahrip olmuş, Bayındırlık ve İskân Müdürlüğü, tehlike arz eden kayaları çelik tellerle bağlamıştır. Çelik tellerin zamanla çürümesi, kaya düşmesi tehlikesini tekrar gündeme getirmiştir.

Foto 4: Düşme tehlikesi olan kayalar çelik halatlarla bağlanmış ve hareketini engellemek için taş duvarlarla sabitleştirilmeye çalışılmıştır.

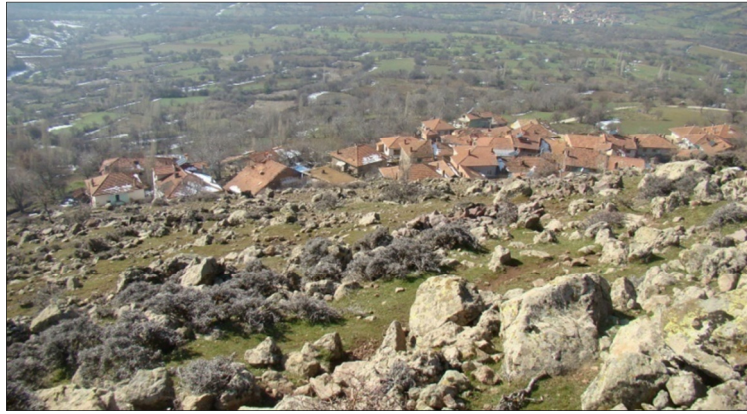
kısının bir yüklenici firma tarafından ıslah edildiği ve büyük bir kısmının halen ıslah edilemediği belirtilmiştir. Kayaların tehdit oluşturmaya devam etmesi nedeniyle, Bağbaşı Köyü için halen Afete Maruz Bölge kararı devam etmektedir. Uşak İl Afet ve Acil Durum Müdürlüğü tarafından 06.04.2011 tarihinde jeolojik etüt yapılarak bir rapor hazırlanmıştır. Gerekli tedbirler alınmadığı takdirde bu kayaların her an yerleşim birimi üzerine yuvarlanma tehlikesi vardır (Foto 5). Köy sakinleri korku içinde yaşamlarını sürdürmektedir.

Foto 5: Bağbaşı Köyü konutları ve düşme riski yüksek kaya blokları.

Kaya düşmelerinden etkilenen yerleşim alanı duvarlarla çevrilerek kaya blokları tehdidinden korunabilir. Kaya düşmesine malzeme sağlayan yamacın tel ağlarla kaplanması, genel hayata etkisi olan ve düşme riski taşıyan kaya bloklarının gerekli güvenlik önlemleri alınarak kırılması ve yamaç boyunca blok yuvarlanmasını engelleyecek duvarların inşa edilmesi gerekmektedir. Ayrıca yerleşim yerinin değiştirilmesi de çözüm yollarından biridir. Altıntaş Göleti ile Kırharman Tepe arasındaki alan, yeni yerleşim yeri için uygun özelliklere sahiptir.
