Makale

Eğri Minarenin Zamansal Davranışlarının İzlenmesi Üzerine Bir Araştırma

Temel BAYRAK^{1*}, H. Murat YILMAZ², M. AKKÖSE³

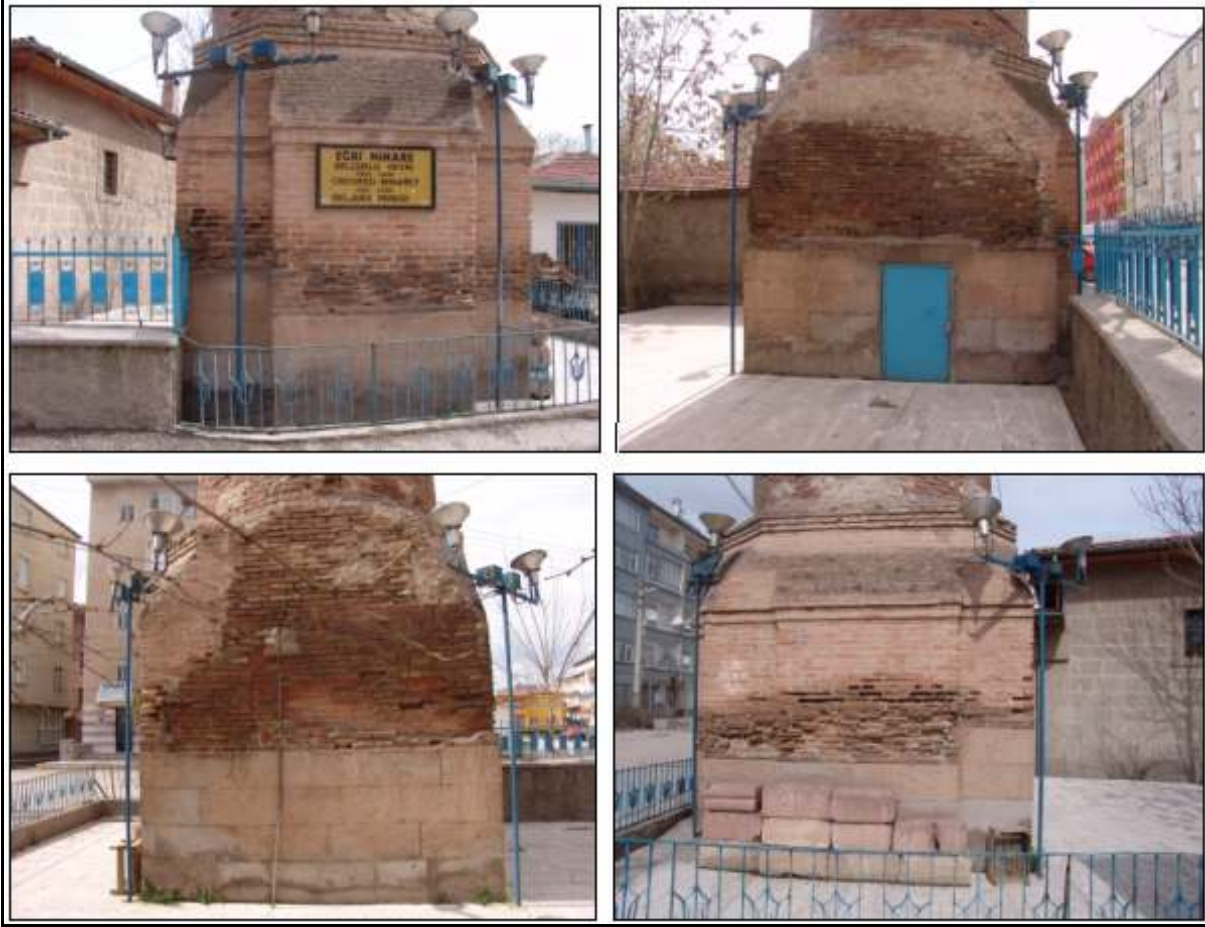
Şekil 3 Eğri Minarenin Kaidesinin Farklı Açılardan Görünümü

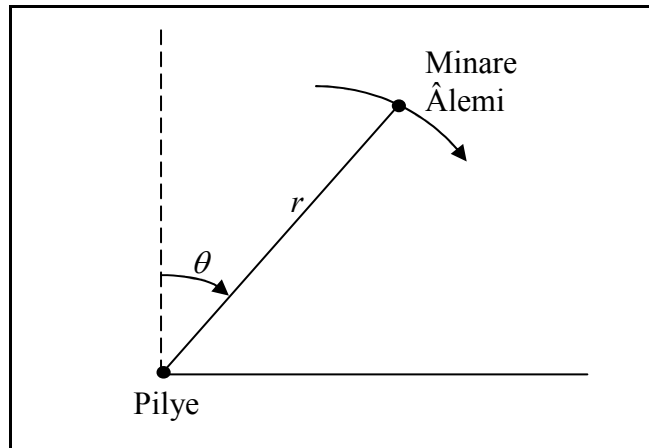
Şekil 7 Eğri Minare Düşey Açı Ölçüsü

Pilye tesisinden sonra eğilmenin tespiti için pilyeden minare âlemine düşey açı (θ) gözlemleri yapılmıştır (Şekil 7). Bu gözlemler yaklaşık iki yıldır devam etmektedir. Ölçüleme yaklaşık olarak ayda bir kez yapılacak şekilde devam edilmiştir. Şu ana kadar Eğri Minare sisteminin mevcut durumunun belirlenebilmesi için on iki periyotluk düşey açı gözlemleri yapılmıştır. Kullanılan alet 2 grad saniyesi inceliğinde doğrudan ölçü yapabilmektedir. Düşey açı değerleri ve kesin değerlerin ortalama hataları Tablo 1’de verilmiştir. Tablo 1’deki düşey açıların zamana göre değişimine ait grafik Şekil 8’de verilmiştir.

Jeodezik çalışmalar minarenin durağanlık durumunun ortaya konulması için yapılmış bir çalışmadır. Bu çalışma ile minare "Eğik mi yapılmış?" ya da "Sonradan mı eğilmiş?" sorusunun cevabı araştırılmıştır. Çalışma sonuçlarına göre minarede halen hiçbir eğilme hareketi gözlenememiştir [8]. Sonuçlar statik analizlerle elde edilmiştir. Yapıda durağanlık durumunun devam etmesi nedeniyle yapılması düşünülen dinamik analizler nedensellik ilişkilerinin kurulamamasından dolayı gerçekleştirilememiştir. Çalışmalar maddi imkânların kısıtlı olması nedeniyle sadece açı ölçülebilen bir aletle yürütülmüştür. Elde edilen bulgulardan minare izleme işleminin devam ettirilmesi gerektiği sonucuna varılmıştır. Ancak bu işlem lazer elektronik aletlerle sadece bir noktayı izleme şeklinde değil minare üzerinde birkaç noktayı izleme

şekilde yürütülmelidir. Minarenin kaide, gövde ve şerefe üstü kısımlarının ayrı eğikliklere sahip olması bu önerinin yapılma sebebidir.

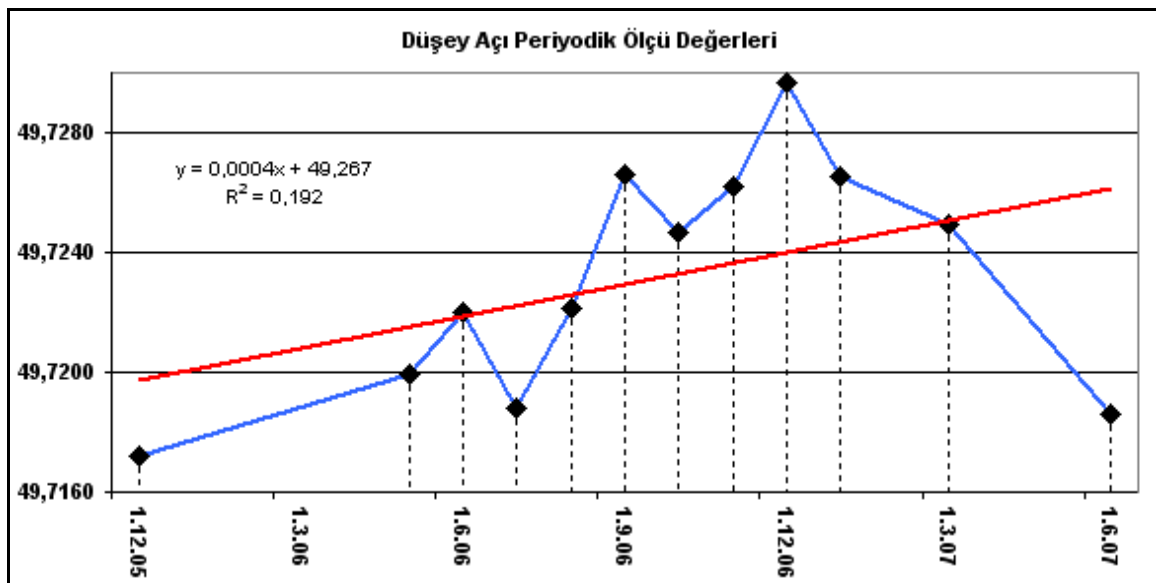
Şekil 8. Düşey Açı Ölçülerinin Zamana Göre Değişimi

Yapılan statik analiz sonuçlarından minarenin geçen süre içerisinde hareket etmediği görülmektedir. Hareket olmamasından dolayı hareket hızı ve ivmesinin belirlenebilmesini sağlayan kinematik analiz yapılamamıştır. Jeodezik ölçüler deformasyon nedenleri ile deformasyonlar arasındaki istatistik ilişkinin kurulmasında kullanılacak veriler olarak düşünülmüştür. Deformasyon anlamında hiçbir yer değiştirmenin tespit edilememesi istatistik ilişkilerin kurulamamasına neden olmuştur. Dolayısıyla Jeodezik yöntemlerle eğilmenin dinamik analizi de yapılamamıştır.

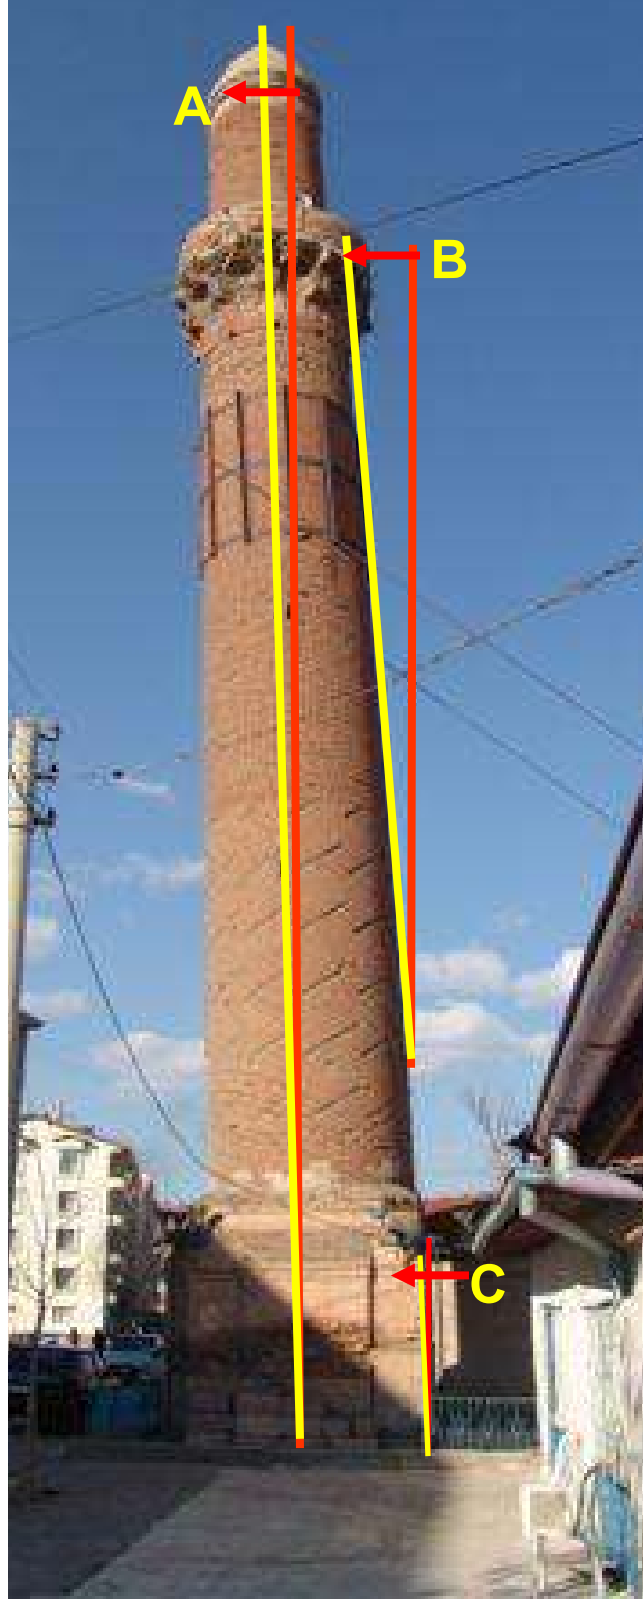
Őekil 11 Eđri Minarenin Eđilme Miktarları

Yapılan hesaplamalar sonucunda minarenin zeminden itibaren $2^{\circ} 28' 14.16''$ eğildiği (A eğikliği) tespit edilmiştir. Minarenin üzerine oturduğu tablanın üstünden itibaren oluşan eğikliği de araştırılmış eğilmenin $3^{\circ} 11' 18.08''$ (B eğikliği) olduğu tespit edilmiştir. Minarenin üzerine oturduğu tablanın eğikliği de araştırılmış eğilmenin $44^{\circ} 48.59''$ (C eğikliği) olduğu tespit edilmiştir. Son olarak minarenin boyu da hesaplanmıştır ve $30,6$ m olarak tespit edilmiştir. 2.1 Bölümünde minarenin 27 derece eğik olduğu belirtilmişti, burada bu büyüklükte bir eğiklik olmadığı saptanmış, farkın açıklanması gerekir. B eğikliği hesaplanırken minarenin en alt ve en üst referans noktalarındaki çap değerlerinden bahsedilmemiştir.

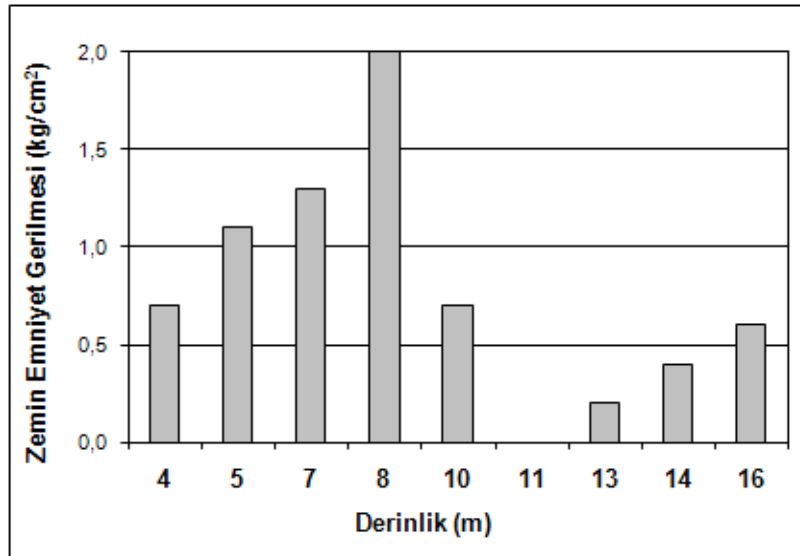
Şekil 12 Standart Penetrasyon Deneyine Göre Zemin Emniyet Gerilmesi

Jeolojik çalışmalar yapı-zemin ilişkisinin ortaya koyulabilmesi için düşünülmüş bir çalışma olmuştur. Çalışma ile minarenin üzerine oturduğu zeminin profili ortaya çıkarılmış ve yorumlanmıştır. Sonuçlara göre kaidenin üzerine oturduğu zemin açısından bir sorun gözükmemektedir. Jeolojik analizlerden zeminin minareyi taşıyabilecek dirence yeterince sahip olduğu gözükmemektedir [9]. Titreşimlere bağlı olarak zeminde sıvılaşma riski görülebilmesi ihtimali minarenin önündeki yolun trafiğe kapatılmasının isabetli bir karar olduğu fikrini destekleyecek niteliktedir. Zemindeki sıvılaşma riskini tetikleyebilecek başka bir etken olan yeraltı suyu seviye değişimleridir. Yaklaşık yedi metre derinlikte bulunan yeraltı suyu değişimleri sondaj kuyusunda toprak birikmesi ve toprağın kurumasından dolayı net olarak belirlenememiştir. Ancak bölgede de ortalama yedi metre civarında olan ve aşırı yeraltı suyu kullanımı nedeniyle sürekli azalan yeraltı suyu değişim değeri sıvılaşmayı çok fazla tetiklemeyecek nitelikte gibi gözükmemektedir. Zeminin fiziksel özellikleri ile yapı hareketleri arasında kurulması düşünülen istatistiksel ilişkiler durağanlık durumundan dolayı kurulamamıştır. Dolayısıyla zemin özelliklerinin yapı üzerindeki tesirleri konusunda yeterli bilgi üretilememiştir.
