## Teknik Not

# Yığma ve Betonarme Yapılarda Deprem Sonrası Oluşan Hasarların Teknik Analizi

Ali ERGÜN, Şaban YURTCU

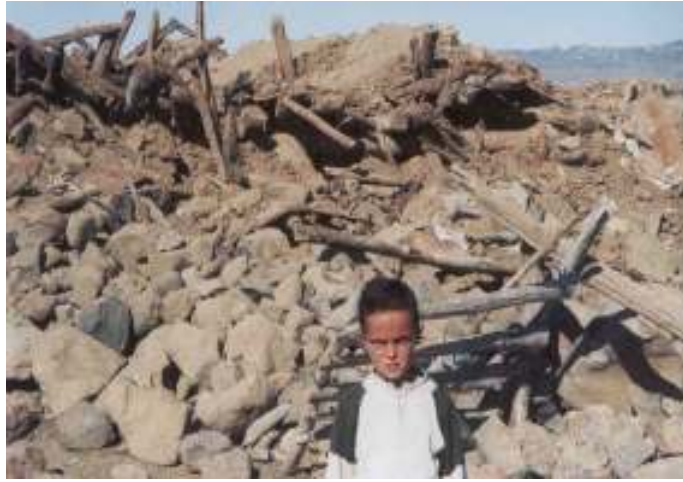
1 Mayıs 2003 Bingl depreminde tařıyıcı duvarlarda st ste geliřigzel konmuř kk eleman birimlerinin kuvvetli bir harla birbirine baęlanmamıř olması nedeniyle yıkıcı deprem hasarı meydana gelmiřtir (řekil 1).

řekil 1. 1 Mayıs 2003 Bingl Depremi

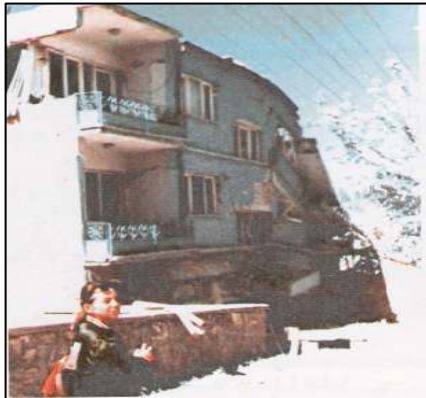
Tařıyıcı duvarlardaki kapı ve pencere bořluklarının fazla olması duvarların dayanımını azaltarak hasar grmelerine yol aar. Bu nedenle kapı ve pencere boyutları sınırlandırılmalıdır.

řekil 2. Tařıyıcı Duvarlardaki Kapı ve Pencere Bořluklarının Fazla Olması

Trk Deprem Ynetmelięinde aılacak bořluęun bina křelerinden en az 1,5 metre uzaklıkta olmasını zorunlu kılar (řekil 2-3).

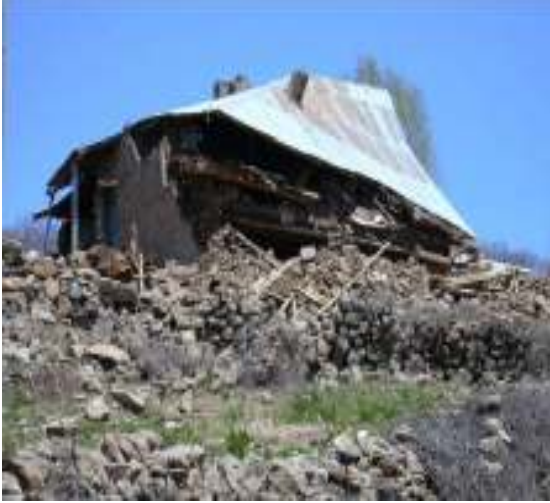
Yığma yapılarda davranış düzgünlüğünü sağlayacak temel unsurlardan bir tanesi de köşe bağlantılarının sağlam ve tok yapılmasıdır. Depremlerde köşe tokluğu kurulamayan binalarda ciddi hasarlar oluşmaktadır (Şekil 4).

Şekil 4. Zayıf ve Gevşek Köşe Bağlantılı Bina

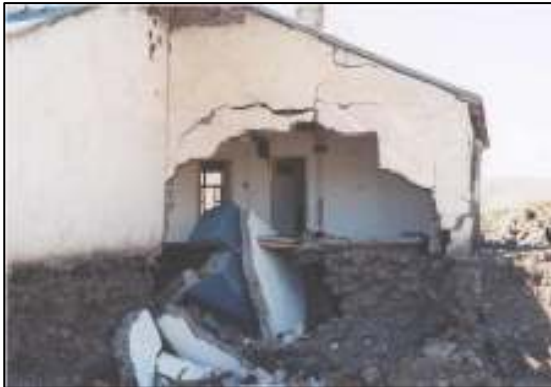
Yığma duvarlı basit binaların, deprem davranışı genelde zayıf olmakla birlikte çeşitli önlemlerle bu davranışı ve strüktürün toplam dayanımını yeterli düzeye çıkarma olanağı vardır. Dış ve iç duvarlar üzerinde en basitiyle ahşaptan bile olsa binayı dolaşan ve kuşatan hatıllar yerleştirmek bu önlemlerden biridir (Şekil 6). Yığma yapılarıdaki deprem güvenliğini artırmanın bir diğer yolu ise, taşıyıcı duvarların belirli aralıklar ile (5,5 m) düşey destekler kullanılarak dayanımlarının artırılmasıdır (Şekil 7). Böylece taşıyıcı duvarların deprem sırasında devrilmeleri engellenmiş olur [3].

Şekil 6. 1 Mayıs 2003 Bingöl Depremi Gevşek Zeminli ve Duvar Altı Hatılsız Bina [4].

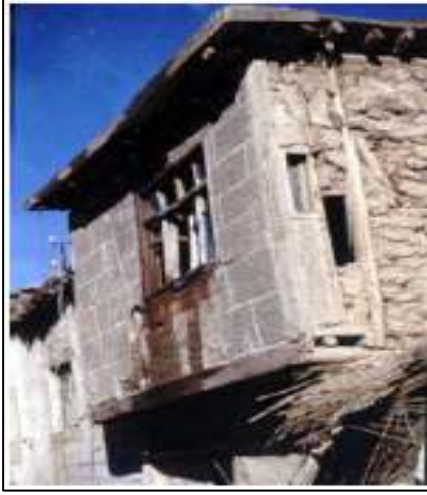
Kerpiç yapım sisteminde olmaması gereken konsol, cephelerin yıkılmasına neden olmaktadır (Şekil 8, 9).

Şekil 8. Kerpiç Bina, Konsol Cephe

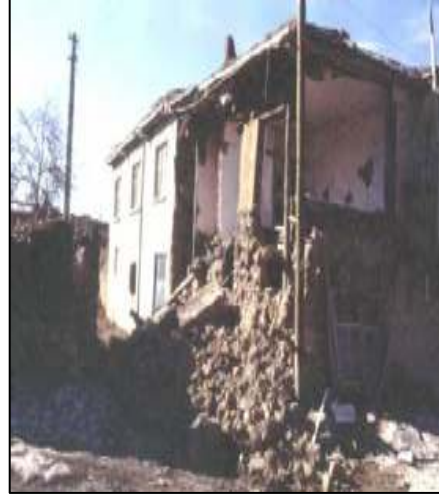
Şekil 9. 3 Şubat 2002 Afyon Depremi [5].

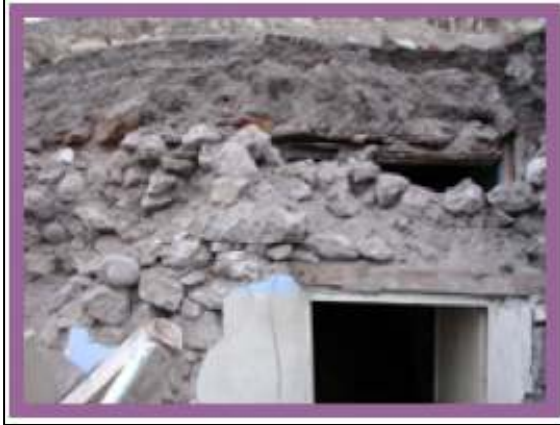
Kırsal yerleşimlerde sıklıkla yapılan düz toprak çatılı yıęma yapının çatısındaki sıkıştırılmış toprak (kil) tabakası zamanla artırılarak 80-100 cm'yi bulmaktadır (Şekil 10). Yaęıřlı mevsimlerde toprak tabakasının suyu emmesi ve üzerinde oluşabilen kar yükü ile birlikte çatı yükü aşırı derecede artmaktadır. Taşıyıcı elemanların yatay ve düşey yüklere karşı yetersizlięi de eklenince orta şiddetli depremlerde bile yapının çökmesi kaçınılmaz olabilmektedir [1]. Bu tür deprem hasarlarına karşı şekil 11 deki gibi saç teneke kaplı çatı yapılması can kaybını azaltacaktır [4].

Şekil 10. Kalın Toprak Dam

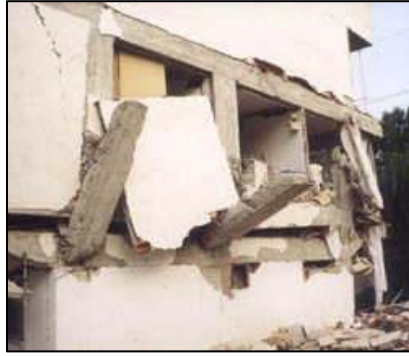
Şekil 13 de görülen kat kaybetmiş yapıda hiç deprem perdesi bulunmamaktadır. Duvarların içine saklanma kaygısı içindeki kolonların kesitleri de 20-25cm genişliktedir. Oldukça az donatı kullanılmış olduğu resimde de görülen bu elemanların deprem sırasında yeterli performans gösteremediği aşıkardır. Yine de, yeterli oranda deprem perdesi yerleştirilmiş olsaydı, bu bina büyük olasılıkla depremi hafif veya orta hasarlı olarak atlatabilecektir [6].

Şekil 13. Yapıda Deprem Perdesi Bulunmaması (17.08.1999 Gölçük)

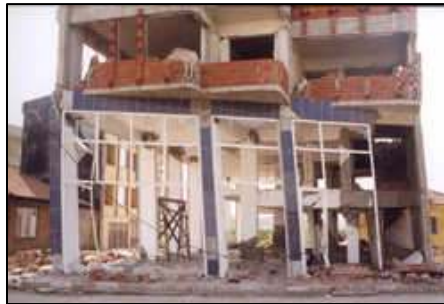
Binanın ön cephesinde hiç deprem perdesi yerleştirmeyerek hem bir "Yumuşak Kat", hem de yüksek oranda "Burulma" düzensizliği oluşturulmuştur (Şekil 14). Depreme dayanıklı yapı tasarımı açısından uyulması gereken önemli bir kural da, deprem perdelerinin binada dönme yaratmayacak düzende olabildiğince simetrik yerleştirilmesidir. Plan simetrisi gözardı edilerek yerleştirilen perdelerin bulunduğu yapıların, özellikle kenar kolonları depremden daha fazla etkilenmektedir [6].

Şekil 14. Deprem Perdelerinin Simetrik Yerleştirilmemesi (17.08.1999 Adapazarı)

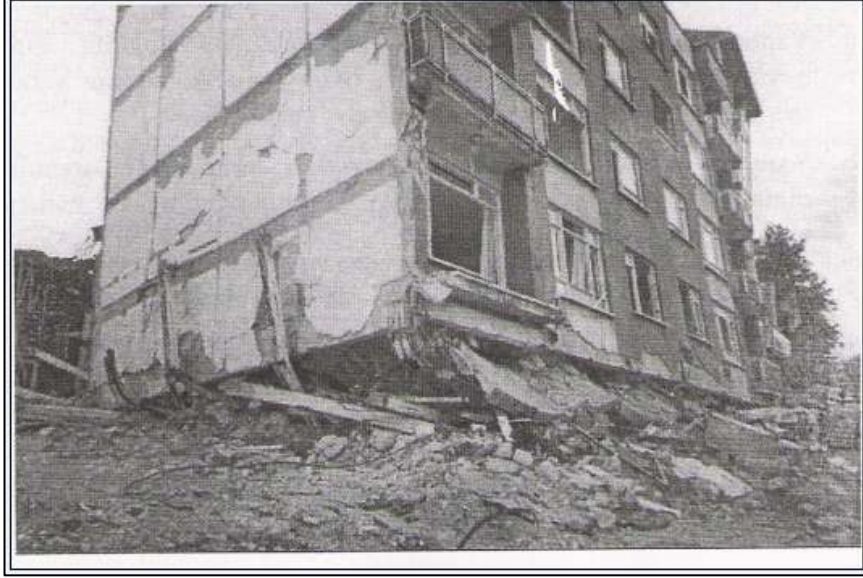
Yumuřak kat, zemin katın rijitlięinin, üst katların rijitlięinden, daha az olmasından dolayı meydana gelmektedir. Őekil 15 de giriř katta bölme duvarların olmaması ve kolon boylarının dięer katlardaki kolon boylarından daha fazla olması, üst katlarda perde duvarların zemin katlarda devam etmemesi yumuřak kat oluřumuna sebep olmuř ve bina zemin katı çökmüřtür.

Őekil 15. Yumuřak Kat Davranıřı Gösteren Zemin Katın Çökmesi

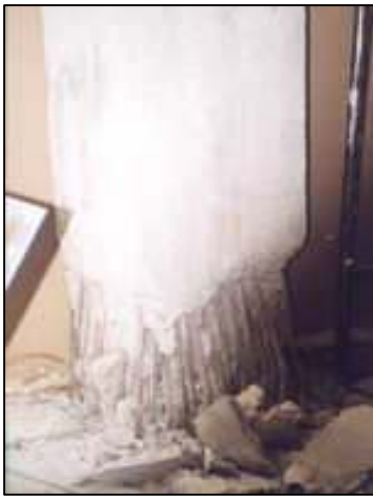
Deprem yönetmelięi yapının deprem yüklemesi altında performansını etkileyen en önemli faktörlerden biri olan sargı donatılarının (etriyeler) kolon uçlarına yakın bölgelerde sıklařtırılmasını öngörmektedir. Őekil 16 da görölen hasarlı kolonun boyuna donatılarının miktarı, Düzce'deki bu binayı inşa edenlerin ekonomi kaygılarının olmadıęını açıkça gösteriyor [6]. Őekil 17 incelendięinde kolonun alt ucundaki sarmal bölgede yetersiz etriye nedeniyle mevcut etriyeler açılarak daęılmıştır. Bir metrelik kısımda sadece 2 etriye görünmektedir. Őekil 18 incelendięinde deprem yönetmelięine uygun olarak kolon dibinde ve üst bařında etriyeler sıklařtırılmış (10 cm.) ve etriyeler kiriřlerin saplanacaęı yerlerde de devam etmektedir [7].

Őekil 16. Kolon Alt Bölgesi Etriye Sıklařtırması Yok

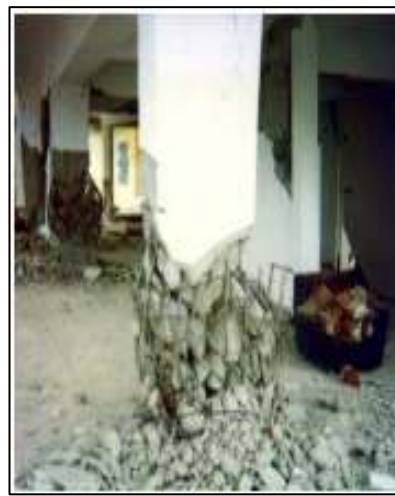
Őekil 17. Kolon Alt Bölgesi 1 Metrelik Kısımda 2 Etriye Görünmektedir

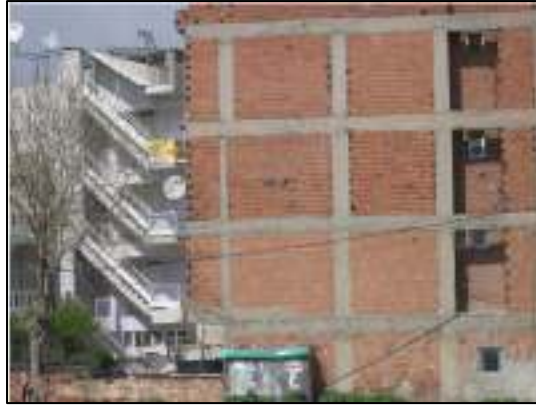
Kolon kiriş birleşiminde temel prensip sağlam kiriş, ondan daha sağlam kolon uygulamasıdır. Şekil 19 da görülüyor ki kolon kirişe göre daha zayıf kalmıştır. Burada ikinci bir hata zemin katın kirişinin üzerine ikinci bir kiriş yapıp onunda konsol olarak çıkılmasıdır [8].

Şekil 19. Deprem Etkisine Dayanmayan Mimari Tasarım ve Zayıf Taşıyıcı Sistem

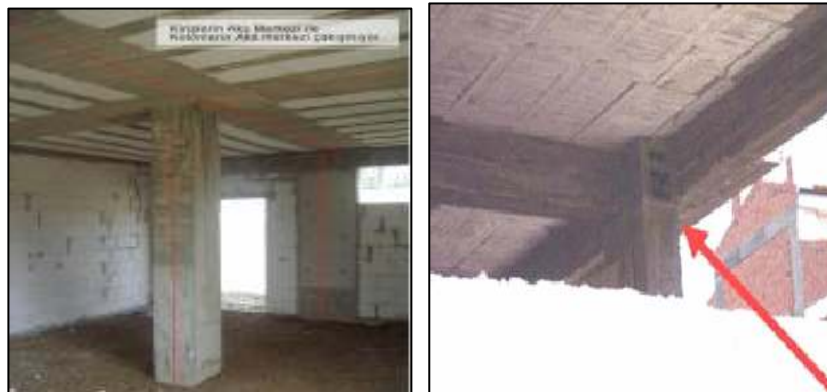
Şekil 20 de temelde kolon aplikasyonunun 20 cm kadar yanlış applike olması neticesinde kiriş tam olarak kolonun üzerine oturmamış ve bu da statik sistem bozukluğuna yol açmıştır. Şekil 21 de ise kiriş neredeyse havada duracak, kolona basmıyor, 25 cm lik kolonun sadece 5-6 cm lik kısmının üzerinde duruyor.

Şekil 20-21. Temelde kolon aplikasyonu hatasının statik sistem bozukluğuna yol açması

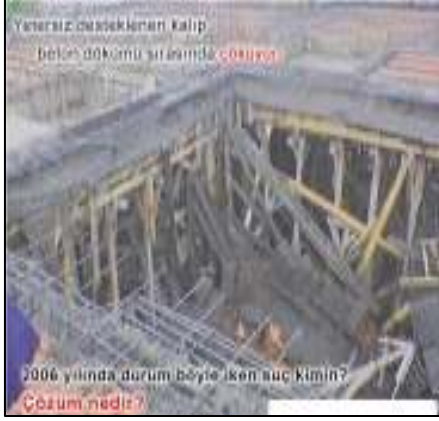
Őekil 22 incelendięinde beton dökümü sırasında inřaatın çöktüęü görölmektedir. Őekil 23 de ise bu çöküőün nedeni olarak dikme kesitlerindeki boyut farklılıęı ve dikmelerin terazisinde yerleřtirilmemesi ilk görölenen kusurlardır. Burada çok açık bir Őekilde denetim hatası yapıldıęı görölmektedir.

Őekil 22. Döőeme betonunun çökmesi

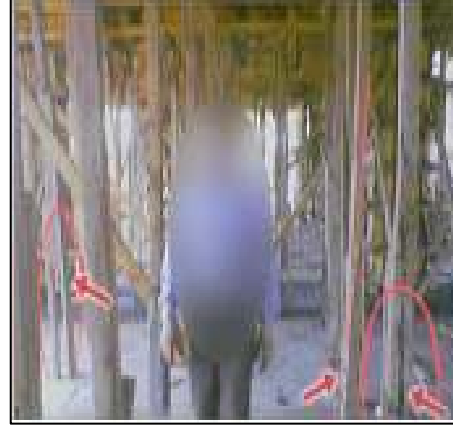
Őekil 23. Dikme kesitlerindeki boyut farkı

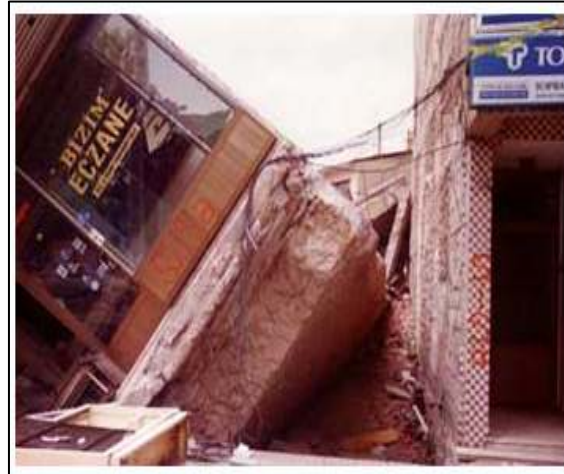
Bina yükseklięi ile temel derinlięi arasında 1/6 oranı bulunmalıdır. 6 katlı binada 1/6 oranına göre en az bir bodrum kat seviyesinde temel derinlięi olması gerekirken temel derinlięinin ancak bir metreyi bulması yapının cephesi de çok dar olduęundan devrilmeye sebep olmuřtur.

Burada saę tarafta görölen binanın çekiçleme etkisi de yıkılmayı kolaylařtırmıřtır (Őekil 24).

Őekil 24. Yapım hatası olarak yetersiz temel derinlięi

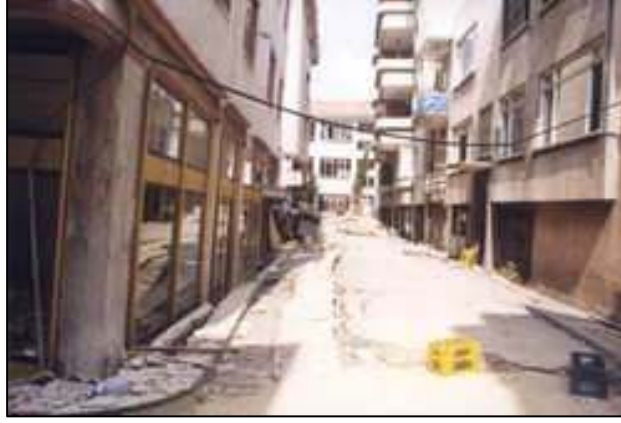
Sıvılařma potansiyeli yüksek olan zemin, depremden kaynaklanan titreřimleri filtreleyerek üstyapıya son derece düşük deprem kuvvetleri aksettirmektedir. Őekil 25 de deprem sırasında sıvılařan zemin katmanları üstündeki aęırlık nedeniyle yollara doęru tařarak binaların altını boşaltmıř ve bina batma eğilimi göstermiřtir [9].

Şekil 25. Sıvılaşma potansiyeli yüksek olan zemine bina yapılması

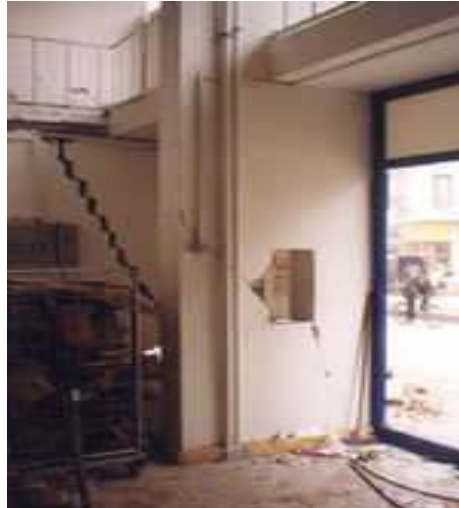
12 Kasım 1999 depreminden etkilenen Düzce'deki bir binanın zemin katındaki market içerisinde kalan şekil 26 da, görülen kolonuna ne gerekçe ile yapıldığını anlayamadığımız bir boşluk açılmış olduğunu görüyoruz. Düşey yükler altında herhangi bir sorun çıkarmayan bu uygulamanın, deprem sırasında ne denli ciddi hasarlara neden olduğu son derece açıktır [6].

Şekil 26. Betonarme Detay Hatası

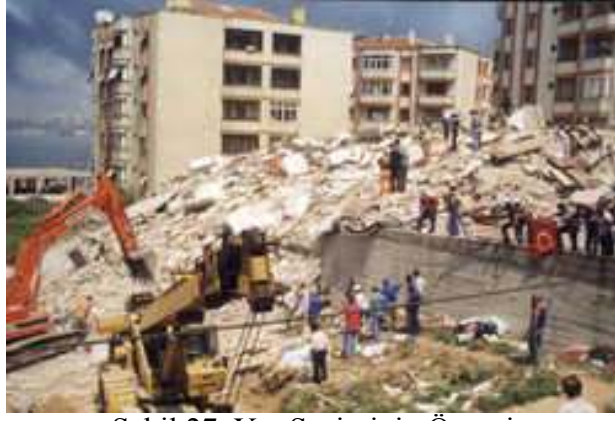
Yer seçiminin önemini belgeleyen çarpıcı bir örnek şekil 27 de görülmektedir. Önde enkaz haline gelmiş olan yapı arka planda görülen ve hemen hemen hiç hasar görmemiş olan bloklar ile aynı mimariye sahip bir binaydı. Onlardan tek farkı, bir istinat duvarı ile tutulmaya çalışılmış olan bir şevin üzerine temellerinin oturtulmuş olmasıydı. Deprem sırasında, istinat duvarının görevini yapamaması sonucunda temelinin altına boşalması nedeniyle bu bina çukura doğru kaymıştır [6].

Şekil 27. Yer Seçiminin Önemi

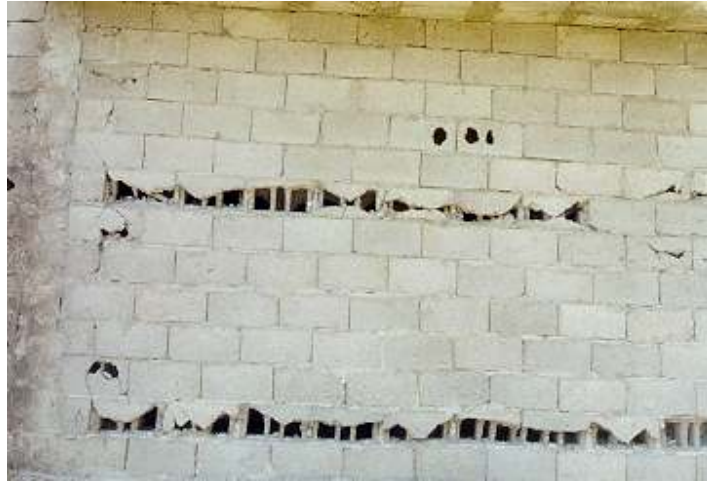
Betonarme yapılarda dolgu duvar malzemesi olarak beton briket kullanılmamalıdır. Bu tür briketlerin dayanımları genellikle düşüktür. Bu tür duvarlarda şekil 28 de görüldüğü gibi yatay kırılma-ezilme türü hasar olmuştur. Daha çok pişmiş topraktan yapılmış yatay delikli dolgu tuęla duvarlarda gözlenen X-biçimindeki çatlaklar oluşmamıştır [10].

Şekil 28. Briket Dolgu Duvarda Kesme Kırılması  
(22 Haziran 1998 Adana Ceyhan Depremi)

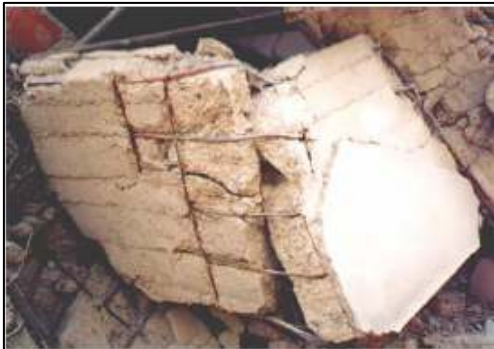
Şekil 29 da düşük beton kalitesi (Çelebi, 2002), şekil 30 da ise yetersiz donatılı kolon kesiti (13 cm) görülmektedir [11].

Şekil 29. 03.02.2002 Afyon  
Depremi/Çay

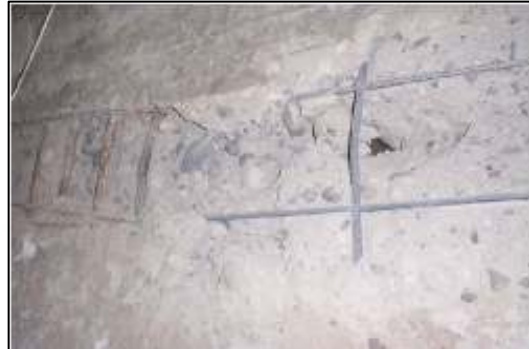
Şekil 30. 01.05. 2003 Bingöl Depremi

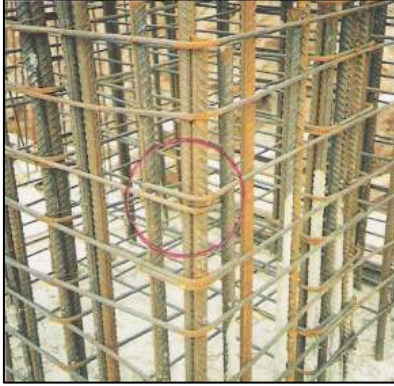
Şekil 31 de etriyelerin ek köşelerinde kanca biçimi içeri doğru bükülmemiş, gönye kıvrıntılı olarak kalmıştır. Etriyeler, gerilim altında açılabilir ve betonun dağılmasına sebep olur. Ana donatıyı yerinde tutmak için etriye uçları  $135^\circ$  içe kıvrılarak kanca haline getirilmelidir. (1998 Deprem Yönetmeliği). Şekil 32 de ise yanlış etriye bağlantılı bir kolonun marmara depremi sonrası hali görünmektedir. Kancasız etriye açılıp göbek betonunun dağılmasına ve kolonun oturmasına neden olmuştur [3].

Şekil 31. Yanlış Etriye Köşe Kanca Yapımı

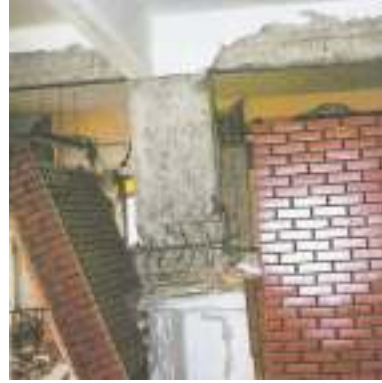
Şekil 32. Yanlış Etriye Bağlantılı Bir Kolonun Marmara Depremi Sonrası Hali
