İZMİT - TAVŞANTEPE DOĞUSUNDA MEYDANA GELEN KAYA KAYMASININ MÜHENDİSLİK JEOLJİSİ KAPSAMINDA DEĞERLENDİRİLMESİ

Engineering geologic assessment of the rock slide occurred in east of Izmit - Tavsantepe

Serdal KARAAĞAÇ¹, Ahmet KARAKAŞ¹, Özkan CORUK¹

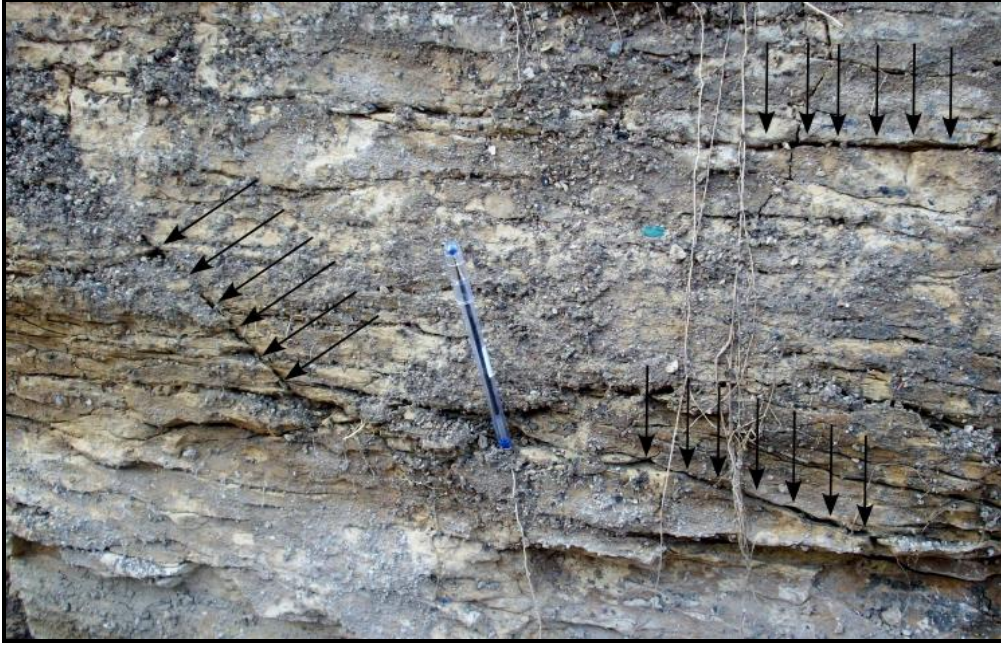
Yamaç Malzemesinin Türü ve Süreksizlikler: Bölgede gözlenen esas litoloji masif görünümlü, krem, bej renkli çok ince, ince ve orta tabakalı killi kireçtaşı ve marnlardan oluşmaktadır. Kaya kütlesi bir birini değişik açılar ile kesen çatlaklı ve kırıklı yapılardan oluşmaktadır (Şekil 3). Dolgu malzemesi kil olan bu çatlaklı ve kırıklı yapılar belirli bir devamlılık göstermemektedir. Çatlak düzlemleri boyunca litolojinin karbonatlı olmasından dolayı genişlikleri 1 cm'den 5 cm'ye kadar ulaşan mikro karstik boşluklar oluşmuştur. Özellikle kayacın doğrultusuna paralel uzanan ve yanıl devamı olan karstik boşluklar bulunmaktadır. Kayaçlar arasındaki kopmalar karstik boşluklara paralel olarak gelişmişlerdir.

Şekil 3. Kaya kütlesinde gelişmiş eklem takımları

Figure 3. Joint sets in the rock mass

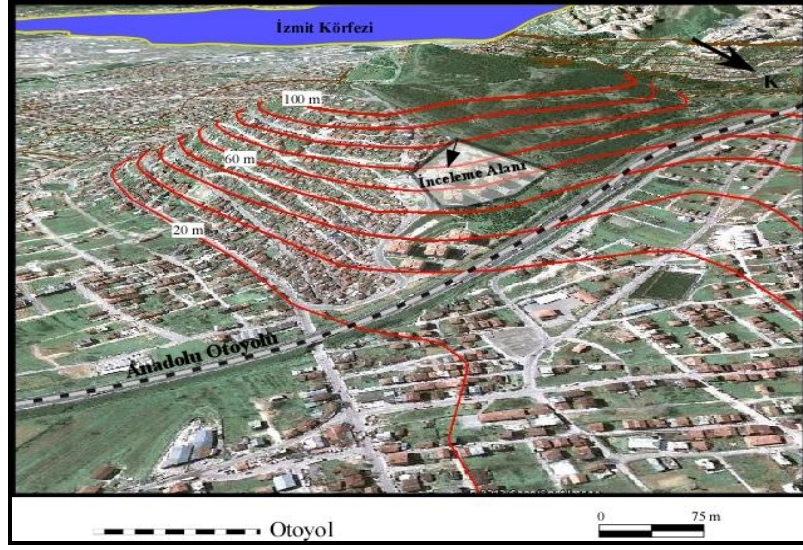
Yamaç eğimi ve kontrolsüz kazı: Yamaç malzemesi çatlaklı, karstik boşluklu kireçtaşından oluşan bu alandaki kayma yamaç eğimi orta-yüksek eğimli (35^0) olan bir yüzey boyunca malzemenin kayma yüzeyine paralel şekilde öne doğru (kazı boşluğuna doğru) hareket etmesi sonucu gelişmiştir (Şekil 4). Kaymanın yönü GB-KD 'dur.

Şekil 4. Yamaç morfolojisini gösteren görüntü (Google Earth, 2011)

Figure 4. Image showing the morphology of the slope (Google Earth, 2011)

Toplu konut inşaatı sırasında inşaat sahasına ait topografyanın düzleştirilmesi amacıyla kazı yapılarak malzeme alınmıştır. Bu kazılar yamaçın topuk kısmında yapılmıştır. Dolayısıyla yamaçın ve tabakaların duraylılığının azalmasına neden olunmuştur.

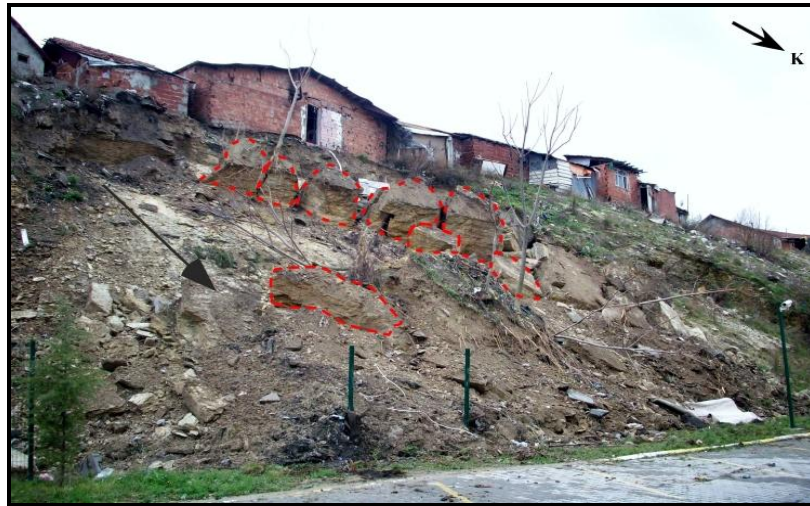
Kayma hareketinin meydana geldiği yamaçın arazideki durumu Şekil 5’de verilmiştir. İnceleme alanında meydana gelen ilk kayma hareketinden yaklaşık bir yıl sonra yine aynı yamaçta güncel bir kayma hareketi meydana gelmiştir. Kaymaya ait kopma yüzeyi ve kopma düzlemi açıkça görülmektedir (Şekil 6).

Şekil 5. Kopan blokların genel görünümü

Figure 5. General appearance of detached blocks

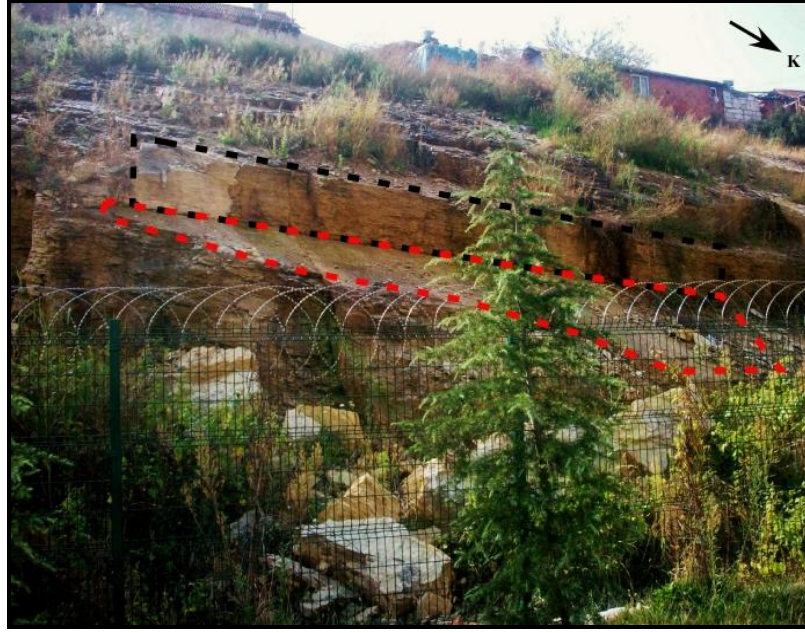
Şekil 6. Kayma olayının geliştiği yamacın bir yıl sonraki hali

Figure 6. View of the slid slope about one year later the incidence occurred

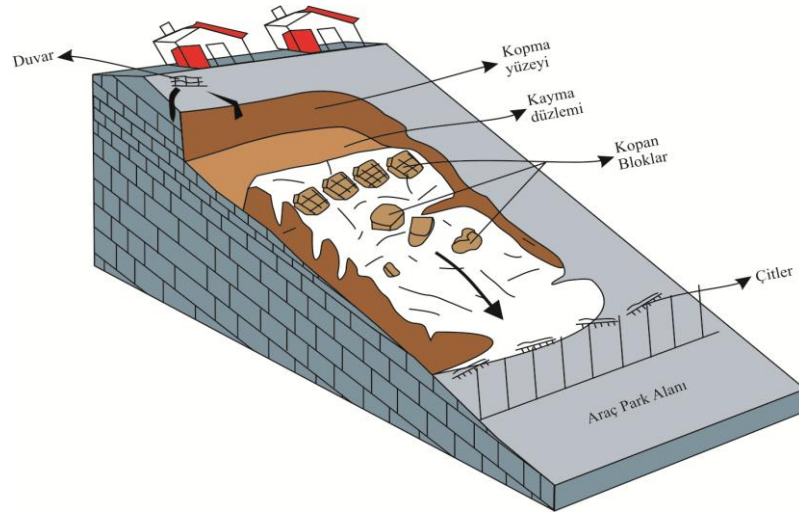
İnceleme alanında oluşan kaya kaymasına ait blok diyagram şematik olarak çizilmiştir (Şekil 7, bakış açısı güneybatıya doğrudur).

Şekil 7. Yamaçtaki kayma hareketini gösteren blok diyagram

Figure 7. The block diagram showing the sliding movement of the slope

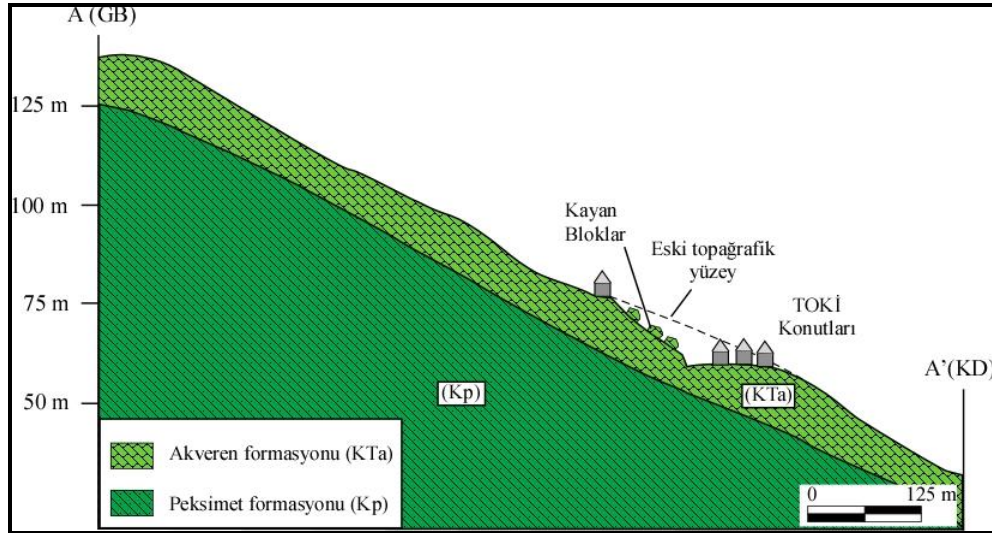
Tektonik hareketler (depremler) ve volkanik faaliyetler gibi hareketlerin yanı sıra kütle hareketleri de yeryüzünün morfolojisini değiştirir. İnceleme alanında meydana gelen ve bir tür kütle hareketi olan kaya kayması sonucu bölgenin morfolojisi değişmiş ve bu yamaçlar duraysız bir alan oluşturmuştur. Şekil 8, jeoloji haritası üzerinde gösterilen GB-KD (A-A') yönünde alınmış jeolojik kesit üzerinde inceleme alanı ve civarının morfolojisini, eğimini, jeolojik istifini ve kayma düzlemini göstermektedir.

Şekil 8. Kayma olayının olduğu yamaca ait jeolojik kesit (Jeoloji haritası üzerinde A-A' kesiti)

Figure 8. Geological cross section of the slope which rock sliding occurred (A-A' section on the geology map)

Son olarak, bölgede yerleşim alanlarının olması sebebiyle olası kaya kaymalarına veya diğer kütle hareketlerine karşı önlemler alınmalıdır. Özellikle kaymanın olduğu alan en kısa sürede

iyileştirilmelidir. Bu kapsamda yapılması gereken, kaymanın etkili olduğu alandaki evlerin iyileştirme işlemi yapılana kadar kullanılmamasıdır. Bölgedeki iyileştirme çalışmaları çeşitli mühendislik çalışmaları ile yapılabilir. Örneğin, gerekli görüldüğü takdirde kaymanın meydana geldiği bölgedeki yamacın eğimi düşürülebilir veya yamaç önüne bir istinat duvarı inşaa edilebilir. Yerleşim alanlarının kütle hareketleri tehlikesine karşı mühendislik jeolojisi kapsamında araştırılarak ortaya konması ileride oluşacak can ve mal kaybının önlenmesi için gerekli bir çalışmadır.
