Diyarbakır Ermeni Katolik Kilisesi Çorbahanesi'nin Yeniden Yapımı ve Yapısal Yönden Değerlendirilmesi

Reconstruction and Structural Evaluation of Diyarbakir Armenian Catholic Church Soup House

Öğr. Gör. Dr. Nursen IŞIK*

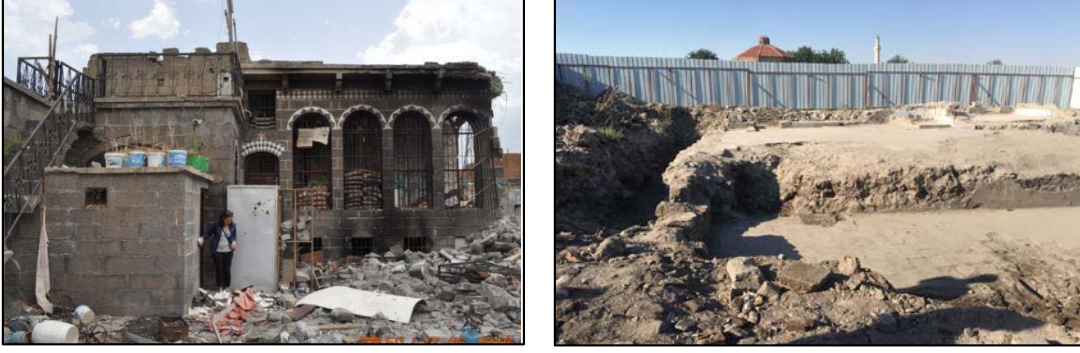
L plan düzenindeki çorbahane, kuzeydoğu bölümünde oda ve sonradan eklenmiş banyo mekânından oluşmaktaydı. Ancak 2015 sonrası yapı ve çevresindeki yıkımlarla yapının büyük bölümü yıkılmıştır. Yapının güney kanadı tümüyle, doğu kanadı ile kuzey kanadı ağır hasara uğramıştır (Görsel 3: a ve b).

(a) (b)
Görsel 3. Yapının 2016 yılında doğu ve kuzey kanadının yıkık durumu ile 2019 yılındaki tümüyle yıkılmış durumu (Vakıflar Bölge Müdürlüğü Arşivi).

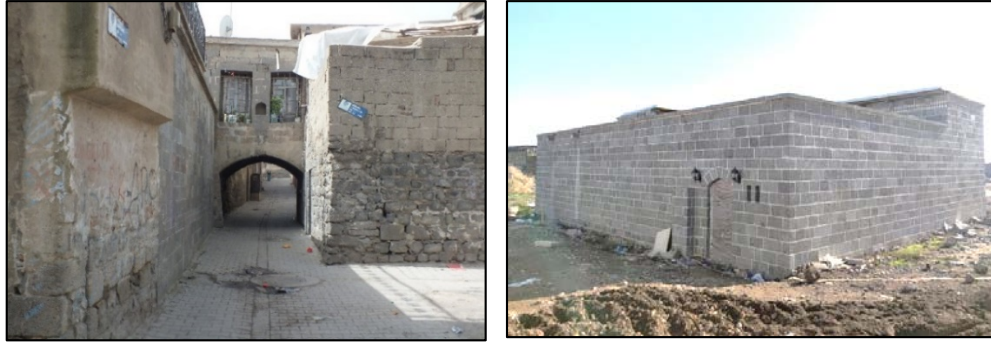
Görsel 7. Çorbahane girişinin eski ve yeni durumları (Vakıflar Bölge Müdürlüğü Arşivi).

Çorbahanenin yeniden yapım sürecine başlanmadan önce rölöve ve restitüsyon projeleri doğrultusunda, arazi aplikasyonu yapılmıştır. Yapıya girişin önceden bulunan "kabaltı"nın (örtme) ve çevresinin yıkılmış olması nedeniyle, yapıya giriş özgününde bulunan kuzeybatıdan sağlanacak şekilde projelendirilmiştir.

2019 yılında yapılan projelendirme aşaması ve sonrasında, özgün malzemelerle yapım süreci başlatılmıştır. Çevresinde tüm yapıların yıkıldığı çorbahane duvar ve döşemelerde kesme bazalt taş, dam döşemelerinin taşıdığı ahşap kirişler, ahşap pencere ve kapı detayları ile cephe süslemelerinde "cas" kullanılmıştır. Avlu cephelerinde kullanılan "cas" malzeme ile yöresel özgün motifler yapılarak bazalt taşının koyu ve sert etkisi yumuşatılmıştır. Odaların üst örtüsünde, döşemelerinde ahşap kirişler kullanılmıştır. Kuzey cephesinde girişi bulunan yapıya, bazalt taştan yapılmış yüksek avlu duvarları inşa edilmiştir. Önceki durumunda, batı yönünde bitişik nizam şeklinde inşa edilmiş yapının günümüzde yakın çevresinde bir yapı bulunmamaktadır (Görsel 7: a ve b).

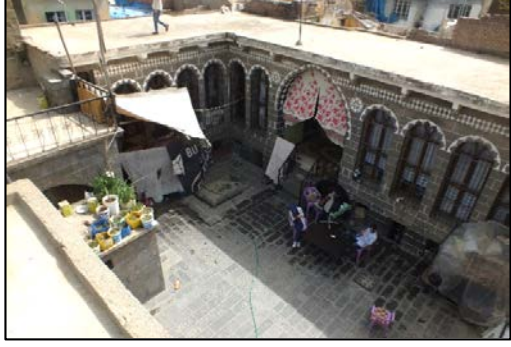
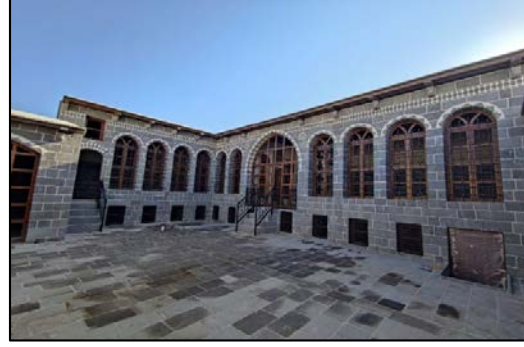
Görsel 8. Çorbahanenin güney ve doğu cephelerinin yeniden yapım süreci öncesi ve sonraki durumu (Vakıflar Bölge Müdürlüğü Arşivi).

Yapının, yeniden yapım sürecinde, ana yapım malzemesi olan bazalt taş ile güney, doğu ve kuzey kanadı özgün mimarisine uygun tamamlanmıştır. Kuzey kanadında kiler, mutfak mekânları konumlandırılmış, yüksek avlu duvarlarıyla yapı, dış ortamdan ayrılmıştır. Güney ve doğu kanadına bodrum katı özgün mimarisine göre yeniden eklenmiştir. Güney kanadında eyvan ve odaların zemin döşemeleri ve duvarlarda bazalt taş malzeme kullanılmış, oda tavanları ahşap kirişli, toprak damlı döşeme ile geçilmiştir. Güney kanadı ile doğu kanadının önünde kadehli⁵, dikdörtgen formlu bazalt taştan yapılmış havuz özgün mimarisine uygun yeniden yapılmıştır (Görsel 8: a ve b).

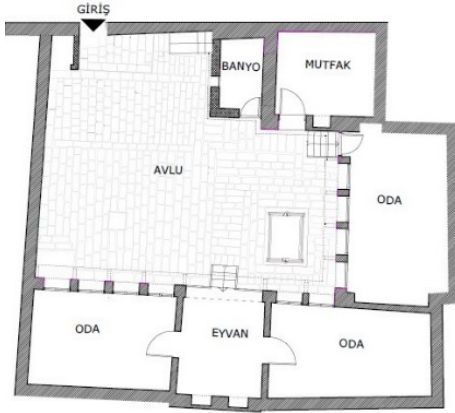
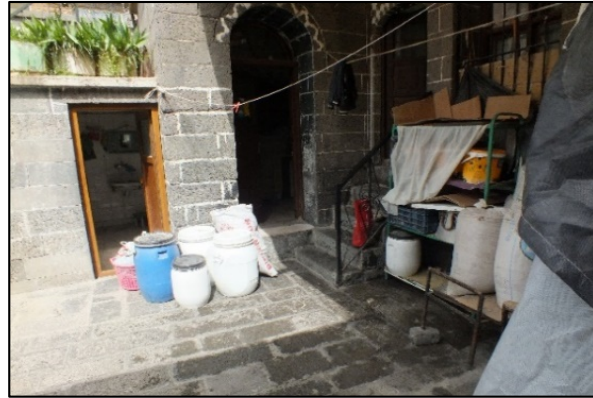
Görsel 9. Çorbahane eski planı ve kuzey kanadı (2013).

Çorbahanenin, kuzey kanadında yeniden yapım öncesinde mutfak ile sonradan eklenen banyo mekânları bulunmaktaydı (Görsel 9: a ve b). Yeniden yapım sonrasında bu kanattaki banyo kaldırılıp, kiler eklenmiştir (Görsel 10: a ve b).

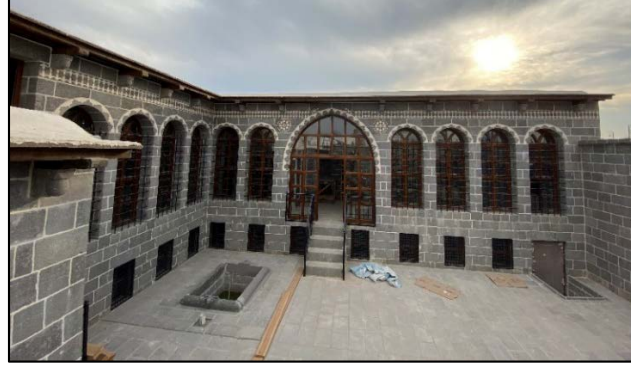
Görsel 11. Yeniden yapım süreci tamamlanan çorbahane güney kanadı (Işık, 2021).

Çorbahanenin yeniden yapım sürecinde, projelerde özgün mimarisine uygun malzemelerin kullanılacağı detaylandırmalar yapılmış ve yapı bu projeye uygun yeniden yapımla tamamlanmıştır (Görsel 11).

Restitüsyon projelerinde, yapının arşiv görüntülerinde olan doğu kanadı iki katlı olarak belirtilmiş olmasına rağmen, uygulamada doğu kanadı birinci katı yeniden yapılmamış, bu kanadın damına (üst örtü) çıkan merdiven korunmuştur.

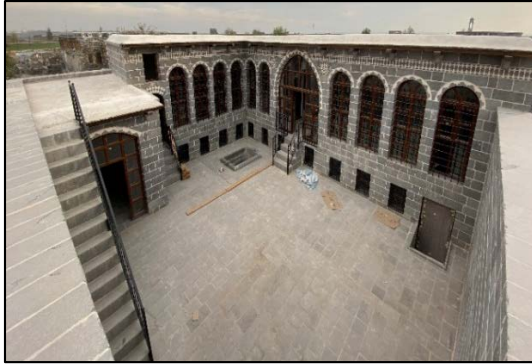
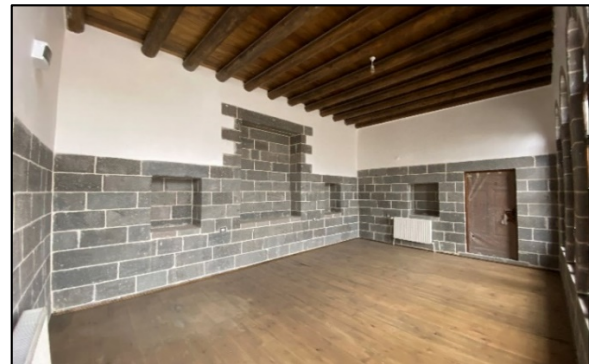
Görsel 12. Çorbahanenin yeniden yapım süreci tamamlandıktan sonra günümüz durumu (Işık, 2021).

Güney ve doğu kanadındaki döşeme ve odalardaki üst örtünün taşınmasını sağlayan ahşap kirişler yeniden yapım sürecinde özgün mimarisine uygun yapılmış ve bu kanatların duvarlarında niş detayları bırakılmıştır (Görsel 12: a ve b).

Çorbahanenin güney ve doğu kanadındaki odaların zemin döşemesi bazalt taş malzemeden yapılmasına rağmen, yeniden yapım (rekonstrüksiyon) aşamasında laminant parke ile kapatılmıştır. Ayrıca tüm yapı ölçeğinde ısıtma ve aydınlatma tesisatları eklenmiştir. Bodrum katında döşeme bazalt taş malzeme ile kaplanmıştır. Yapının üst örtüsü bazalt silme taşlarıyla desteklenmiş ve ahşap kaplama tahtası ve yalıtımlı toprak damla kapatılmıştır.
