ESKİŞEHİR TARİHİ KURŞUNLU CAMİİ'NİN DUVARLARINDA YÜZEY SUYUNUN ETKİSİ

Emrah GÖKALTUN
Anadolu Üniversitesi, Mühendislik-Mimarlık Fakültesi,
Mimarlık Bölümü, Eskişehir
e-mail:egokaltun@anadolu.edu.tr

The Effect of Surface Water on the Walls of Eskişehir Historical Kurşunlu Mosque

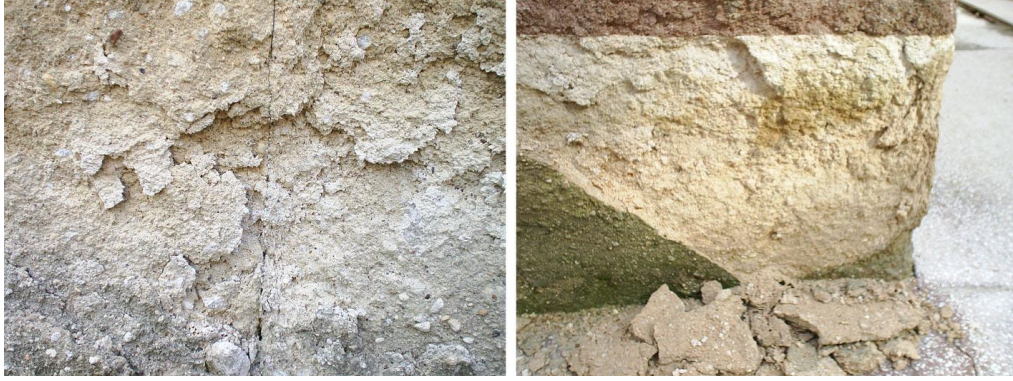
Cami duvarlarının su basman bölgesinde bulunan kireçtaşı bloklarının bir kısmında da, zaman içerisinde yüzey suları ve diğer atmosferik faktörlerin etkisi ile bozulmalar ortaya çıkmış ve bozulmaya uğrayan taşlarda da, kabuklanma ile yüzeyden tabakalar halinde kopma ve dökülmeler meydana gelmiştir (Şekil 3). Ayrıca cephe yüzeylerinin zemine yakın olan bölgelerindeki kireçtaşı blokları üzerinde nem ve suyun etkisi ile mikrobiyolojik oluşumlar da gelişim göstermiştir.

Şekil 3. Caminin duvarlarındaki beyaz ve pembe renkli kireçtaşı bloklarının yüzeylerinde meydana gelen kabuklanma, kopma ve dökülmeler.

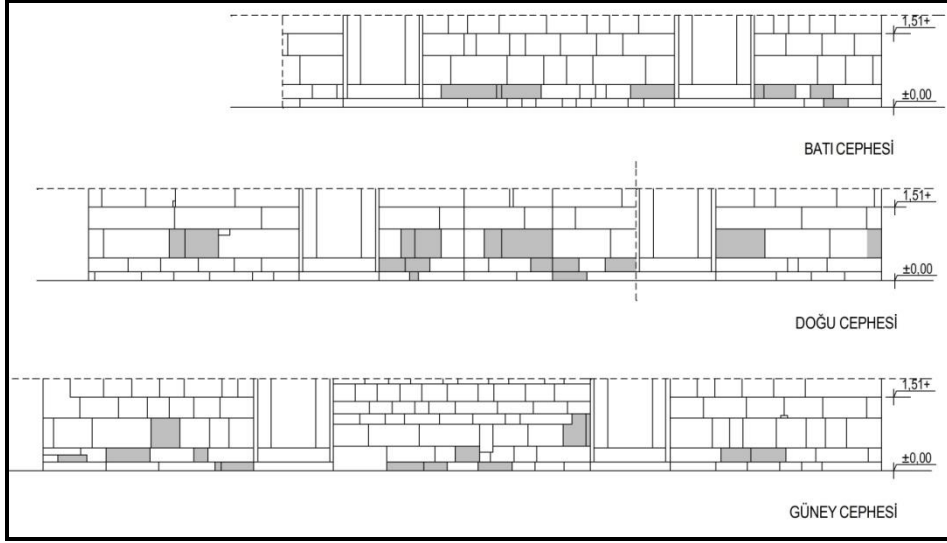
Şekil 7. Kurşunlu Camii batı, güney ve doğu cephelerine ait duvarlarda hasar ve bozulmaların meydana geldiği taş blokları

Kurşunlu Camii'nin doğu, güney ve batı cephelerinin zeminden, +1.51 kotu seviyesine kadar olan bölümleri üzerinde, bozulmaya uğrayan kireç taşı bloklarının tespitine ilişkin olarak yapılan çalışmanın sonunda, her üç cephede de taş bloklarına ait bozulmaların meydana geldiği tespit edilmiştir. Taş bloklarının sayıca en fazla doğu ve güney cephelerinde, en az da batı cephesinde bozulmaya uğradığı görülmüştür (Şekil 7).

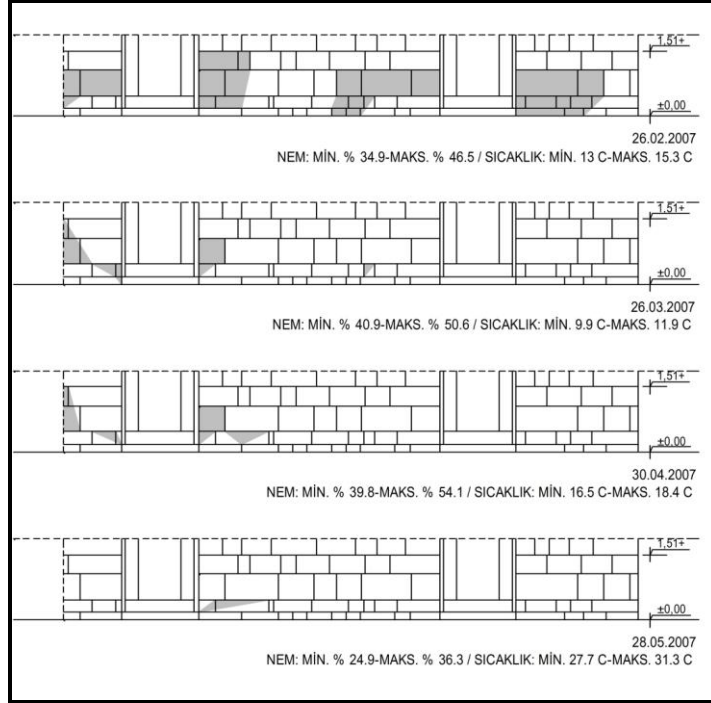
Caminin her üç cephesinde yapılan nem çalışmalarının sonunda da, nemliliğin % 70 ile % 100 arasında en fazla doğu cephesinde, en az da batı cephesinde olduğu ortaya çıkmıştır. Nemlilik güney cephesinin bazı bölümlerinde az, bazı bölümlerinde ise fazladır (Şekil 11). Yüksek nemlilik, özellikle ilk üç ay, batı ve güney cephesi duvarlarının sadece belirli bölgelerinde görülürken (Şekil 9), doğu cephesi duvarının neredeyse tamamını (+1.51 kotu seviyesine kadar) etkilemiştir (Şekil 10).

Şekil 9. Kurşunlu Camii batı cephesi duvarı üzerinde nemliliğin % 70-100 arasında olduğu bölgeler

Dolayısıyla, Kurşunlu Camii'nin duvarlarını etkileyen suyun yapıdan uzaklaştırılması yönünde gerekli önlemler alınmalıdır. Yapıyı çevreleyen beton tretuvarlara, üzerinde yağış sularının birikmesini engelleyecek şekilde dış tarafa doğru eğim verilmeli ve güney cephesinin olduğu yöndeki zemin üzerinde su toplanmasına yol açan üst kottaki toprak dolgulu platform ile ilgili de düzenlemeler yapılarak, yağış sularının alt kotta, güney cephesi önünde yer alan yüzeye doğru akarak birikmesi engellenmelidir. Su basman bölgesindeki ileri boyutta hasara uğrayan taşlar yenisi ile değiştirilmeli, değiştirilemeyecek durumda olan taşlar üzerinde kireç taşından elde edilmiş tamir harçları ile dolgu ve onarım yapılmalıdır. Ayrıca koruyucu kimyasallar ile yapılacak olan yüzeyel ve bünyesel uygulamalarla da, duvarların su basman bölgelerinin su ve nem etkileri ile olan ilişkisi kesilmelidir.

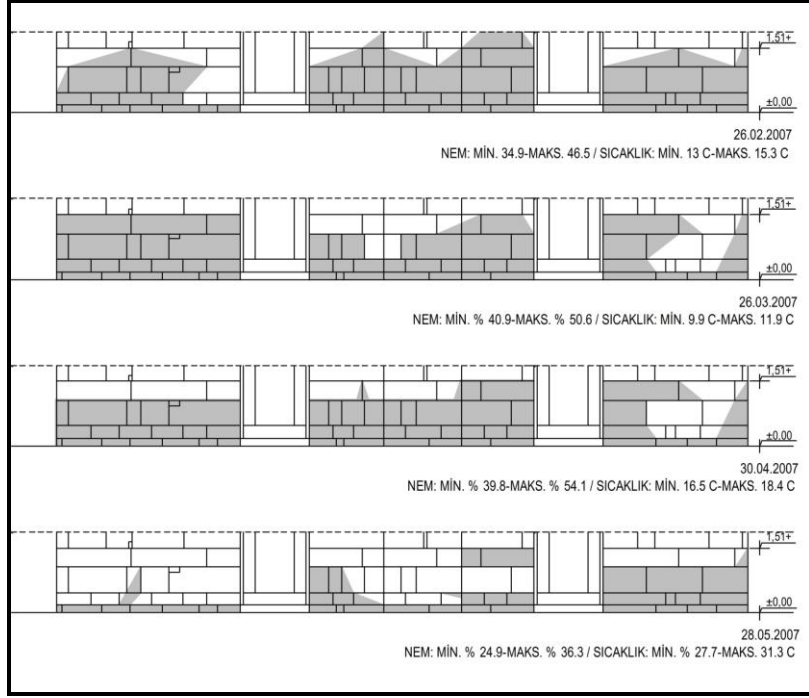
Şekil 10. Kurşunlu Camii doğu cephesi duvarı üzerinde nemliliğin % 70-100 arasında olduğu bölgeler

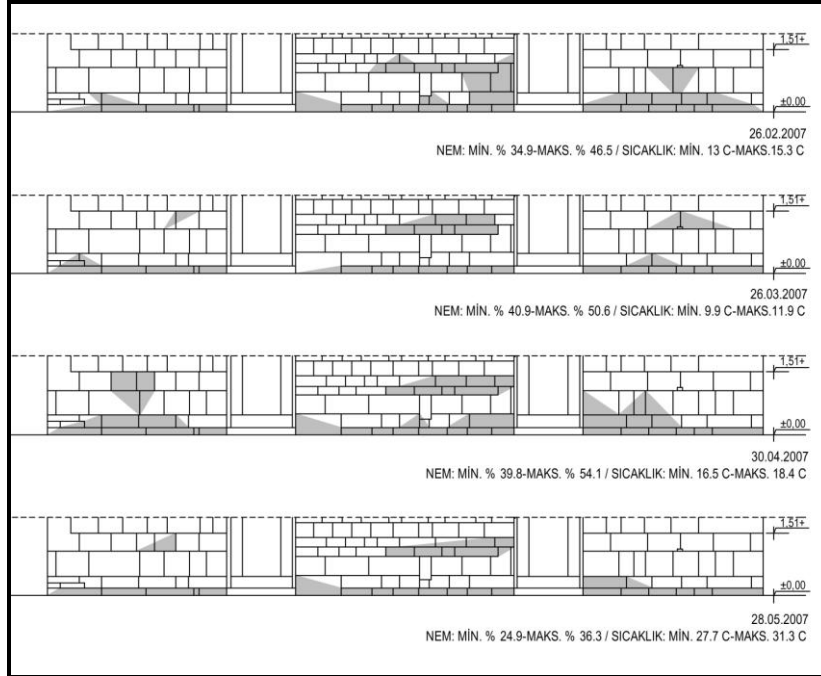
Şekil 11. Kurşunlu Camii güney cephesi duvarı üzerinde nemliliğin % 70-100 arasında olduğu bölgeler
