# ALANYA-İÇ KALEDEKİ "SELÇUKLU SARAY KOMPLEKSİ" KAZILARINDA ORTAYA ÇIKARILAN İN SİTU DUVAR RESMİ KALINTILARINI KORUMA ÇALIŞMALARI<sup>1</sup>

Bekir ESKİCİ - Gülseren DİKİLİTAŞ\*

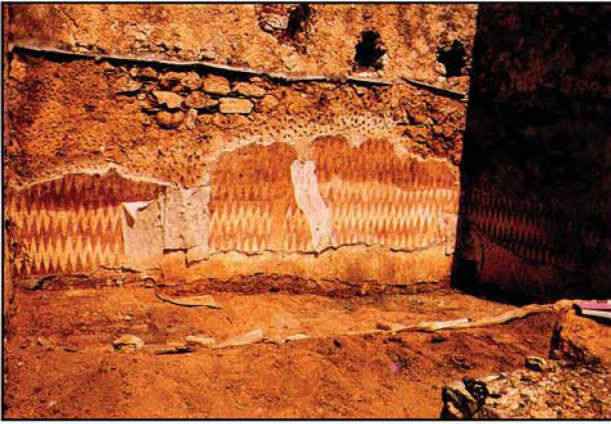
Resim : 1

1988 yılı kazı sezonunda, iç kalede "Selçuklu Saray Kompleksi" olarak isimlendirilen sahadaki bazı mekânların duvarlarında in situ siva ve resim kalıntıları ortaya çıkarılmıştır. Bunlar, çoğu yerde, büyük ölçüde dökülmüş olup sadece bir mekânda daha iyi korunmuş olarak günümüze ulaşabilmişlerdir (Resim: 1).

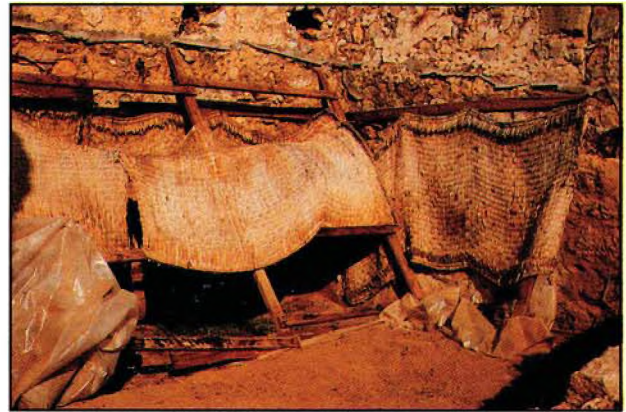
Resim : 2

Bazı daha çok tahrip olmuş yüzeylere, olası dökülmeleri önlemek amacıyla tülbent bezi yapıştırılmıştır. Üstü açık olan mekândaki resimleri dış etkenlerden korumak amacıyla, hasır ve naylon kaplı geçici bir örtü yapılmıştır (Resim: 2).

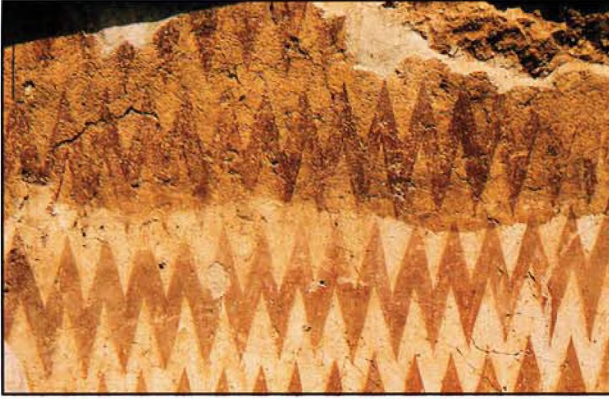
Resim : 3

4-1988 yılında (ilk müdahale) resimlerin üst kısımlarındaki yüzeylere uygulanan fazla konsantrasyonlu Paraloid B 72 ve Peligom eriyiği, bu yüzeylerde kalın bir film tabakası oluşturarak renk değişimine neden olmuştur (Resim: 3).

-Resimlerin üst bölümlerinde, 1988 yılı koruma çalışmaları sırasında sağlamaştırıcı olarak yüzeye uygulanmış olan Paraloid + Peligom eriyik tabakasının, daha önce de belirttiğimiz gibi, bu yüzeylerde renk değişikliğine (sararmalara) neden olduğu gözlenmiştir. Orijinal boyalı yüzeyi tekrar ortaya çıkarmak amacıyla bu yapay film tabakasını yüzeyden temizlemek için aseton ve toluen gibi çözücülerle lokal denemeler yapılmış, kâğıt havlu üzerinden yüzeye uygulanan toluenin olumlu sonuç verdiği tespit edilmiştir. Fakat temizlenecek yüzeyin genişliği ve zamanın kısıtlı oluşu nedeniyle bu işlem gerçekleştirilememiştir.

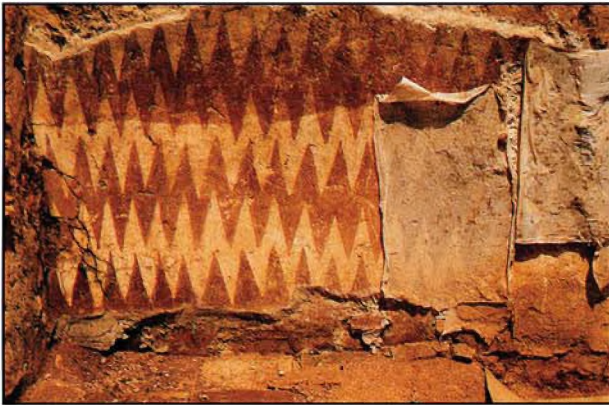
Resim : 4

6- Resimlerin bazı bölümlerine, geçici fiksasyon amacıyla 1989 yılında yapıştırılmış olan tülbent bezleri, nem ve ısı etkisiyle çürüyerek boyalı yüzeylerde lekeler oluşturmuştur (Resim: 4).

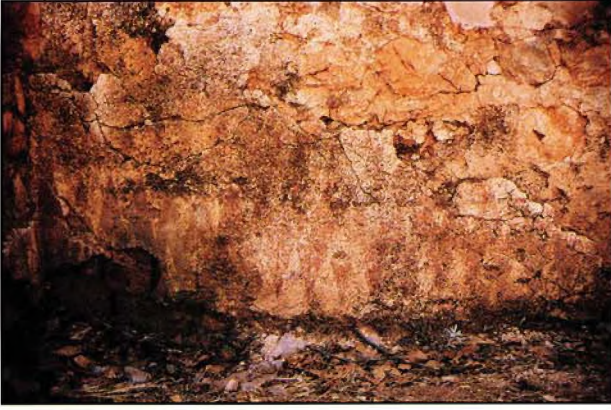
Resim : 8

VIII No.lu mekânın önünde, batı yönünde uzanan duvardaki resimlerin bir kısmı in situ bulunmuştur. Bunlara daha önce herhangi bir koruyucu müdahalede bulunulmamıştır. Buradaki resimlerde yer yer tabakalar halinde dökülmeler olmuş, taşıyıcı – sıva arasında büyük boşluklar oluşmuş, duvarlardan gelen iri bitki kökleri sıva tabakasında ve yüzeylerde çatlamlara yol açmıştır. Yüzeyler biyolojik patina (yosun, liken gibi) ile kaplanmıştır (Resim: 8).

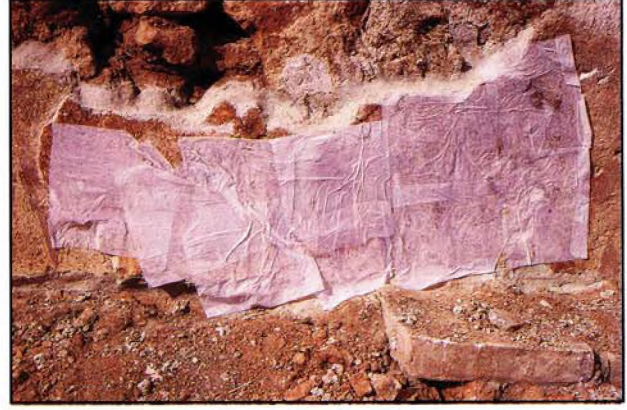
Resim : 10

Bu mekânların duvarlarındaki resimlerin sadece duvar diplerinde çok az bir kısmı günümüze ulaşabilmiştir.

Buralardaki sıvalar için de, diğer mekânlarda uygulanan temizlik ve sağlamlaştırma işlemleri tekrar edilmiştir (Resim: 10).
