## DEPREM YÜKÜ ETKİSİ ALTINDA KALAN ÇATI KALKAN DUVARLARININ DAVRANIŞI

### The Behavior of the Roof Gable Walls Under the Effect of Earthquake Load

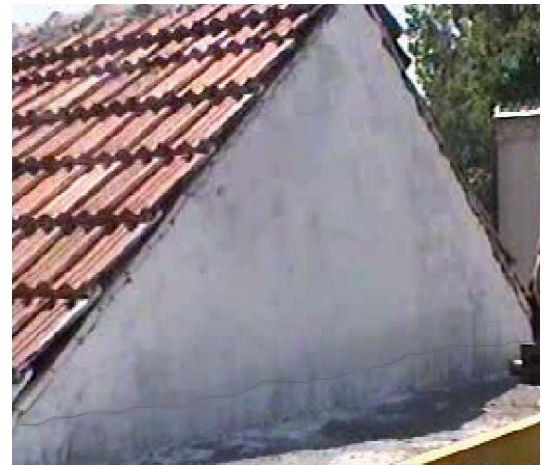
15 mm'lik başlangıç ötelenmeli 1. yüklemenden sonra sıvalı kalkan duvarın tabanındaki ilk sıra tuğlaları hizasında kalkan duvar boyunca kılcal çatlaklar oluşmuştur (Şekil 1).

Şekil 1. Sıvalı kalkan duvarda oluşan kılcal çatlaklar.

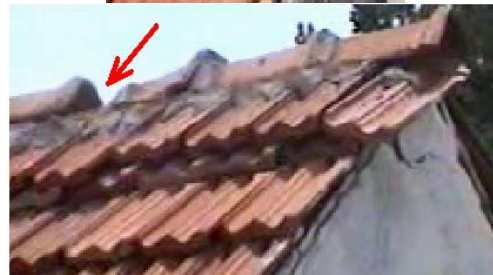
Batı yönden uygulanan ve 30 mm'lik başlangıç ötelenmeli 7. yüklemeye kalkan duvarlardaki çatlaklarda genişleme oluşmuştur. Kiremit ve mahyalardaki kaymalar artmıştır (Şekil 7).

Şekil 7. Yedinci yüklemeye oluşan hasarlar.  
Figure 7. Occurred damages for 7<sup>th</sup> loading.

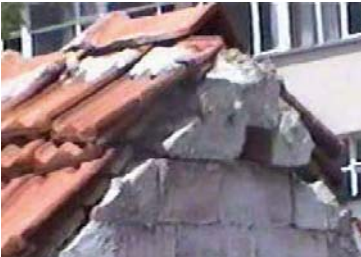
Doğu yönden uygulanan ve 45 mm'lik başlangıç ötelenmeli 9. yükleme sonunda sıvasız kalkan duvarın tepe kısmında gözlenen deplasmanın 13 cm ulaştığı görülmüştür (Şekil 9).

Şekil 9. Dokuzuncu yükleme sonunda sıvasız kalkan duvarın görünümü.  
Figure 9. The view of without plaster gable wall at the end of the 9<sup>th</sup> loading.

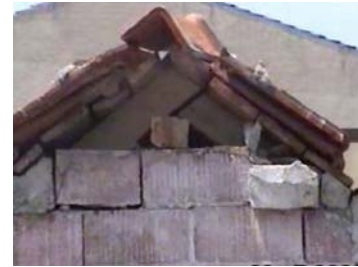
Doğu yönden uygulanan ve 45 mm'lik başlangıç ötelenmeli 10. yüklemede, sıvalı kalkan duvarın sıva çatlakları artmıştır (Şekil 10). Kiremitlerde ve mahya kiremitlerinde gözlenen kaymalar önemli derecede artmıştır. Sıvasız kalkan duvarın son sıra tuğlaları çatıdan kayma şeklinde ayrılarak yıkılmıştır (Şekil 11).

Şekil 11. Onuncu yüklemede oluşan hasar.  
Figure 11. Occurred damages for 10<sup>th</sup> loading.

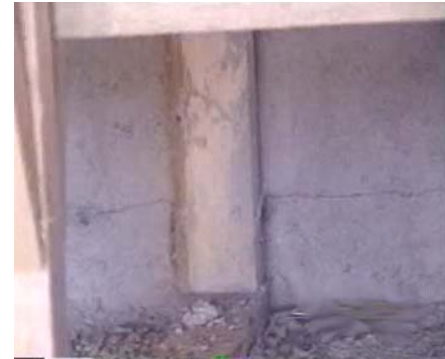
Deney tamamlandıktan sonra kalkan duvarlar, balyoz yardımı ile yıkılmıştır. Sıvasız kalkan duvar yıkıldıktan sonra çatının iç kısmı incelenmiştir. İnceleme sonunda, sıvalı kalkan duvarın ilk sıra tuğlaları hizasında gerçekleşen dış sıva çatlaklarının iç sıvada da olduğu görülmüştür (Şekil 12). Ayrıca incelemesi yapılan çatı elemanlarında (dikme, aşık, mertek,

Şekil 12. İç sıvada oluşan çatlaklar.  
Figure 12. Occurred cracks for inside plaster.

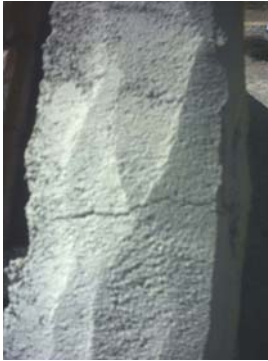
Batı yönden uygulanan ve 5 mm'lik başlangıç ötelenmeli 1. yüklemeye sonra sıvalı kalkan duvarın harpuşa bölgesinde kılcal çatlaklar oluşmuştur (Şekil 13).

Şekil 13. Birinci yüklemeye oluşan hasar.

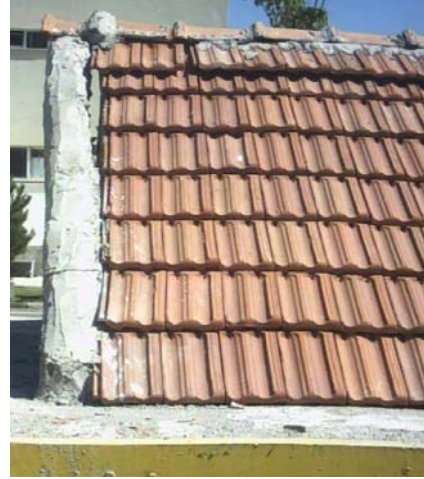
Batı yönlü ve 15 mm'lik başlangıç ötelenmeli 2. yüklemeye, 1. yüklemeye sonunda harpuşa bölgesinde meydana gelen çatlaklar biraz daha artmıştır. Sıvalı kalkan duvar tepe noktasında dışa doğru 2 cm civarında deplasman yapmıştır (Şekil 14). Sıvalı kalkan duvarın alt sıra tuğlaları hizasında Şekil 15'de görülen sıva çatlakları meydana gelmiştir.

Şekil 14. Sıvalı kalkan duvarın görünümü.

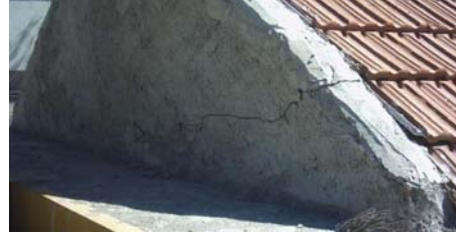
Şekil 15. İkinci yüklemeye oluşan sıva çatlakları.

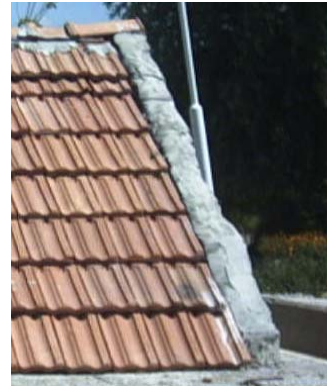
Doğu yönlü ve 20 mm'lik başlangıç ötelenmeli 3. yüklemeye sonunda, 2. yüklemeye sonucunda sıvalı kalkan duvarda oluşan kılcal çatlaklarda artma, sıvasız kalkan duvar tepe noktasında dışa doğru 2 cm civarında deplasman (Şekil 16) ve kiremitlerde kaymalar meydana gelmiştir.

Şekil 16. Üçüncü yüklemeye sonrası sıvasız kalkan duvarın görünümü.

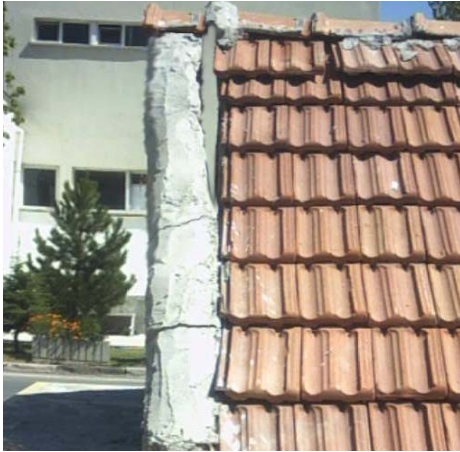
Batı yönlü ve 20 mm'lik başlangıç ötelenmeli 4. yüklemeye, sıvalı kalkan duvarın tepe kısmında gerçekleşen deplasman artarak yaklaşık 8 cm değerine ulaşmıştır (Şekil 17). Kiremitlerde gözlenen kaymalar önemli derecede artmıştır.

Şekil 17. Dördüncü yükleme sonunda sıvalı kalkan duvarın görünümü.

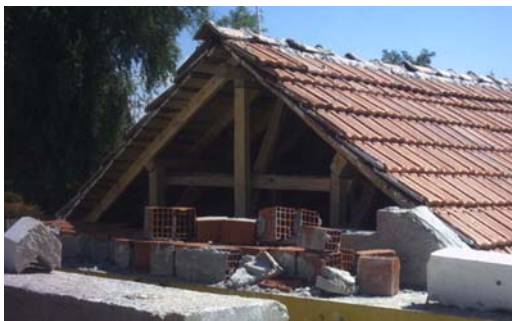
Batı yönden uygulanan ve 30 mm'lik başlangıç ötelenmeli 6. yükleme sonunda, sıvalı kalkan duvar, daha önceden oluşan sıva çatlaklarının hizasında dışa doğru bir bütün şeklinde devrilerek yıkılmıştır (Şekil 18). Kiremitlerde ve mahya kiremitlerinde gözlenen kaymalar önemli derecede artmıştır. Sıvasız kalkan duvarın tepe kısmında gerçekleşen deplasman artarak yaklaşık 6 cm değerine ulaşmıştır.

Şekil 18. Altıncı yükleme sonunda yıkılan sıvalı kalkan duvar.

Bu deneyde sıvalı kalkan duvarın, sıvasız kalkan duvara göre daha önce yıkılması sebepleri arasında şu hususların etkili olduğu düşünülmüştür;

- Kalkan duvar örülmesinde kullanılan derz ve sıva harcının, rutubetli ortamda depolanan çimento ile üretilmesi,
- Sıvalı kalkan duvar örülürken çatı ile arasında 2 cm civarında bir boşluk bırakılması,
- Sıvalı kalkan duvar örülürken özensiz işçilik kullanılmasıdır.

a) Bilindiği gibi afet bölgelerinde yapılacak olan yığma kâgir bir yapının çatı kalkan duvarı, en üst kattaki yatay hatla oturuyorsa ve yüksekliği de 2 m'yi geçiyor ise düşey ve eğik hatlıların

yapılması gerekmektedir. Çatı kalkan duvarlarında bu tür uygulamanın sadece yığma kâgir yapılarda değil, diğer yapı çeşitlerinde de uygulanması, kalkan duvarlarının dayanımını ve yapı güvenliğini artırıcı birinci önlem olarak gözükmektedir.

b) İkinci önlem olarak ise, çatı kalkan duvarlarının, hem çekme kuvvetlerini hem de basınç kuvvetlerini karşılayabilen betonarme malzemedен yapılması olarak gözükmektedir.
