Dizel Lokomotif Ağır Hizmet Motorunda Kullanılan Egzoz Supap Bagası Hasarları

Exhaust Valve Seat Insert Damages of Diesel Locomotive Heavy Duty Engine

Bu çalışmada TLM16V185 dizel motorunda kullanılan egzoz supap bagalarında gözlemlenen hasar ele alınmıştır. Hasarlı numunelerden kesitler alınarak incelenmiş, hasar mekanizmaları araştırılmıştır. Hasar ile ilgili çözüm önerileri sunulmuştur.

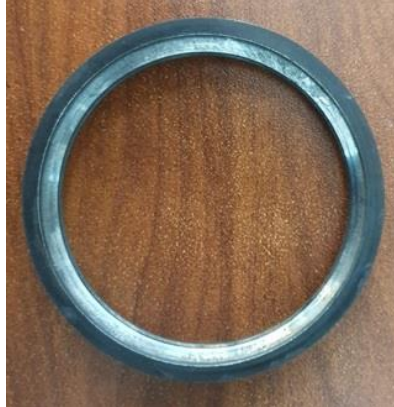
Sökülen bagalar ilk olarak görsel değerlendirmeden geçirilmiştir. Bu incelemede, bagaların supap ile karşılıklı çalışan temas yüzeylerinde büyük ölçüde malzeme kaybı (missing material) gerçekleştiği gözlenmiştir. Ayrıca tüm бага yüzeylerinin, çalışma koşullarına bağlı olarak yoğun bir kurum tabakası ile kaplı olduğu görülmüştür. Yanma ürünlerinden oluşan bu katmanın, malzeme kaybı ve aşınma hızını yavaşlattığı bilinmektedir [17]. Şekil 3’de merkez kısımda daha parlak yüzey halinde görülen malzeme kaybı hasarlı bagaların genel görünümü, Şekil 4(a)’da kullanılmamış ve Şekil 4(b)’de hasarlı bagaların radyal kesit görünümü verilmiştir.

Şekil 3. Hasarlı baganın genel görünümü

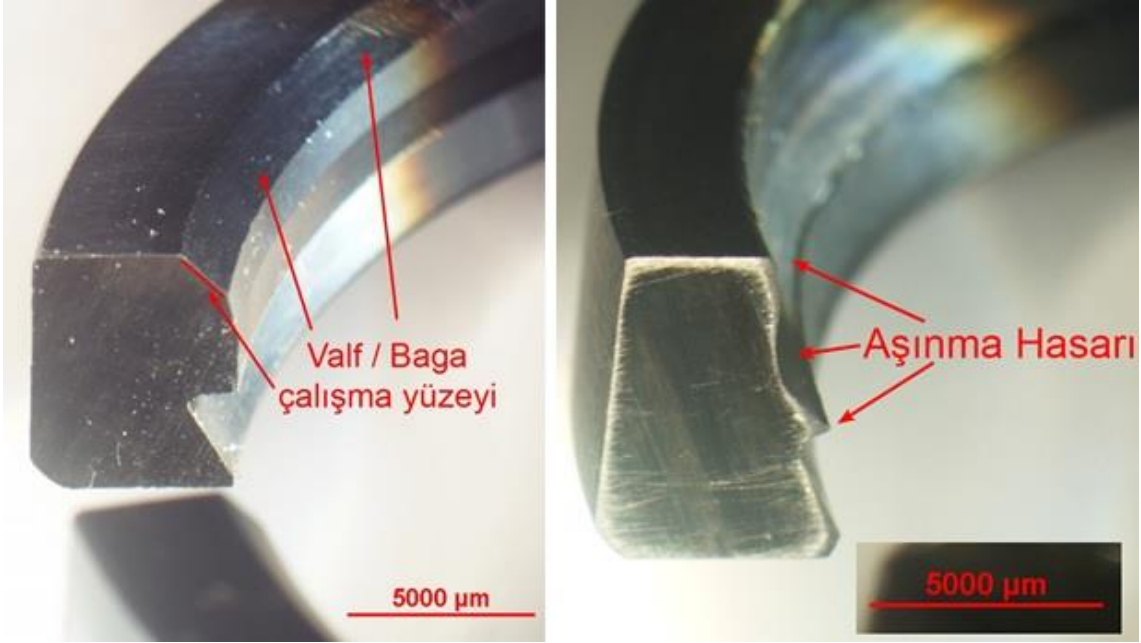
Şekil 4. a) Kullanılmamış бага radyal kesiti_6x, b) kullanılmış бага radyal kesiti_6x

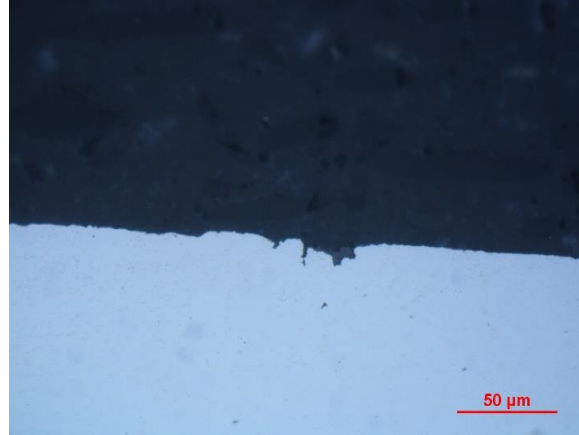
Hasarlı ve kullanılmamış örnek bagalar üzerinden radyal kesit alınıp metalografik olarak hazırlanmış ve optik mikroskop altında incelenmiştir. Yapılan incelemede, her iki baganın da mikroyapısının homojen, ASTM Nr. G10 boyutunda ince taneli yapıda olduğu gözlenmiştir. Hasarlı bagada aşınma sonucu oluşan yüzeylerde kılcal çatlak bulunmadığı, ancak çukurcuklanma (pitting), oksidasyon hasarı ve plastik deformasyon kusurlarının meydana geldiği tespit edilmiştir. Hasarlı baganın aşınma yüzeyini de içeren radyal kesit Şekil 5'te görülmektedir.

Şekil 5. Kullanılmış бага aşınma yüzeyi_500x

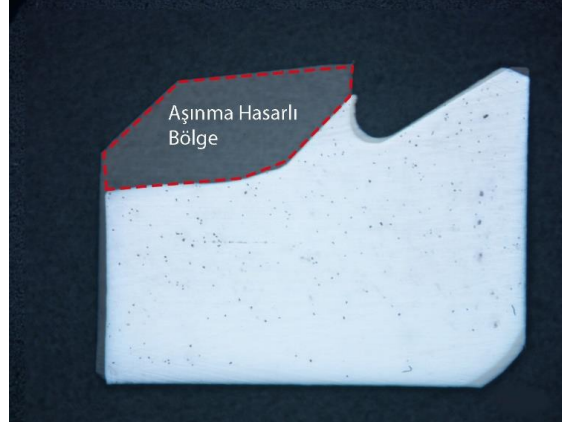
Kullanılmamış ve malzeme kaybı hasarı bulunan iki baganın radyal kesitlerinin karşılaştırılması vb. teknikler kullanılarak yapılan ölçümler neticesinde, hasarın etkin olduğu malzeme kaybının supap eksenine paralel doğrultuda 3,5 mm (milimetre) derinliğe kadar ulaştığı ve yaklaşık aşınma hacminin de 400 mm³ civarında olduğu belirlenmiştir. Ayrıca supap ile бага arasındaki supap eksenini ile 45 derece açılı temas alanının бага geometrisinin değişmesi sonucunda yaklaşık %40 küçülerek 275 mm² den 168 mm² değerine ulaştığı tespit edilmiştir. Supap ile бага arasındaki yüzey alanı küçüldükçe, bu yüzeyin maruz kaldığı basınç da artmaktadır. Ayrıca bozulan бага geometrisi, sızdırmazlık özelliğini kaybederek silindir içerisinde basınç kayıplarına neden

Şekil 6. Kullanım sonucundaki bagada meydana gelen malzeme kaybı_15x

Bu bilgiler ışığında, mevcut çalışma koşullarında бага imalinde kullanılan malzemenin uygun olduğu, ancak malzeme kaybı hasarının önüne geçilmesi veya hasarın şiddetinin azaltılması için бага geometrisinin değiştirilmesi ve malzeme sertlik değerinin uygun ısı ile artırılması önerilmiştir.

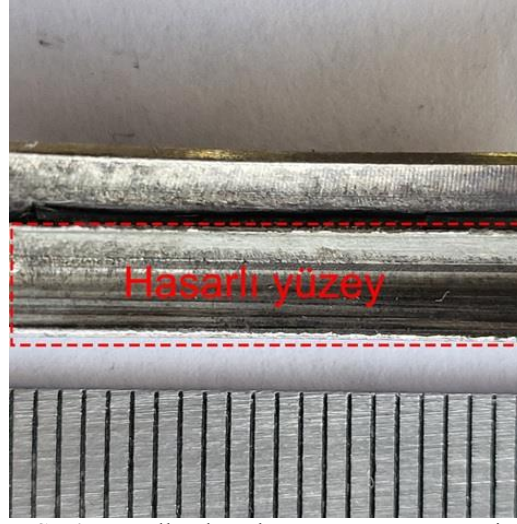
olmaktadır. Şekil 6’da kullanılmış bagadaki aşınma hasarlı bölge, şekil 7’de ise ezilme, çizilme türü hasarlar içeren aşınma yüzeyleri görülmektedir.

Şekil 7. Kullanılmış baganın aşınma yüzeyi

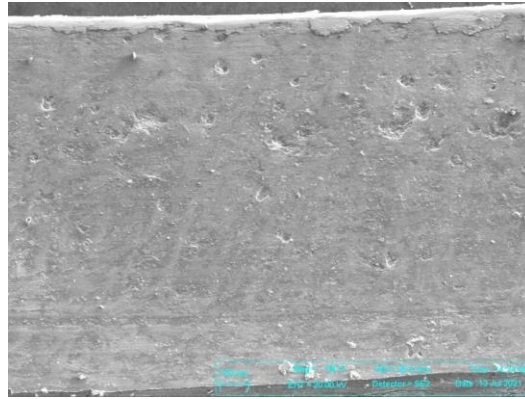
Son olarak aşınma yüzeyleri direkt olarak stereo mikroskop ve Taramalı Elektron Mikroskobu (SEM) ile incelenmiştir. Yapılan inceleme sonucunda; malzeme kaybının yaşandığı aşınma yüzeylerinde ezilme şeklinde plastik deformasyon, ısı ve ortam gazlarının ve sürtünme etkisiyle meydana gelmiş oksidasyon, ortam gazları kaynaklı kurumlanma şeklinde karbon birikimi, kesme ve basma yüklerinin kombinasyonu ile oluşmuş бага kenarlarında çapaklanma, korozif ortam ve basma yük kaynaklı çukurcuklanma (pitting), бага ve supap temas yüzeylerinin göreceli hareketiyle çeşitli derinliklerde meydana gelmiş çizilme türü hasarların meydana geldiği tespit edilmiştir. Hasarlı yüzeylere ait görüntüler Şekil 8 ve 9'da görülmektedir. Literatür de incelendiğinde; bagalarda tespit edilen hasar mekanizmalarının mevcut bulgularla uyumlu olduğu gözlenmiştir [5, 9, 10, 18].

Şekil 8. Çukurcuk ve бага metali sıvanması (üst kenar) hasarları içeren бага aşınma yüzeyleri_150x

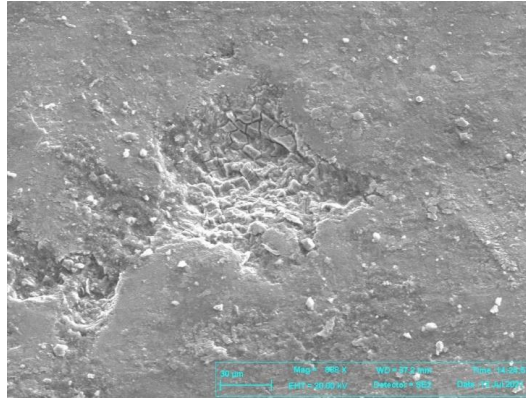
Şekil 9. Çukurcuk ve oksidasyon hasarlı бага aşınma yüzeyi_900x
