DIE RESTAURIERUNG DER THERME II 7 A IN ANAMUR

Dr. Gerhard HUBER

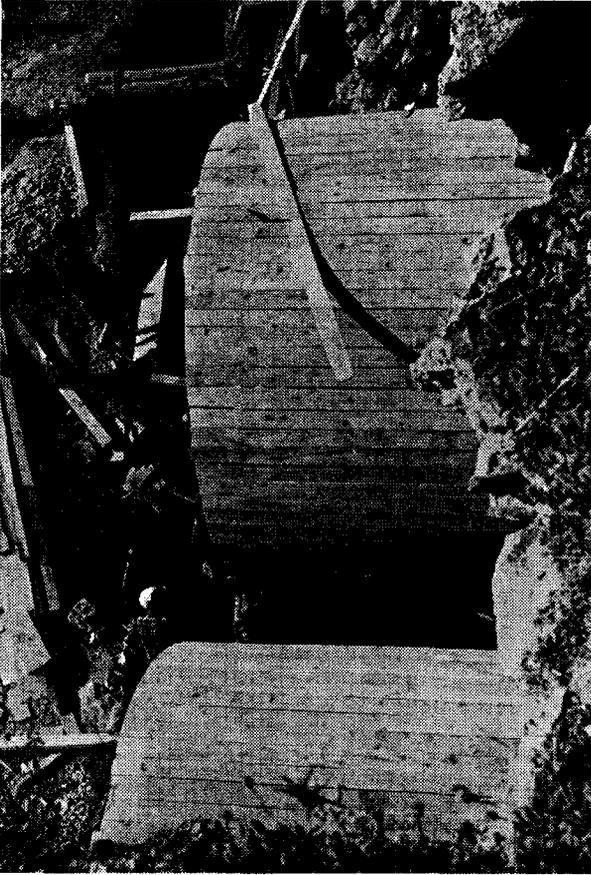
foto 2 Schalung für die neuen Substruktionsgewölbe.

4. 3. Auf den Fundamentstreifen wurden die Gewölbe genau nach der alten ablesbaren Form in Stahlbeton mit zusammenhängender Bewehrung wieder errichtet (Foto 2). Um Härten durch neue Betonkanten zu vermeiden, wurde eine ca 50 cm tiefe, unregelmäßige Bruchstein-Vorschlichtung vorgeblendet, die gleichzeitig als Symbol der Bruchstelle zur abgerissenen Ostfassade zu verstehen ist.
