## Tarihi yapılarda Tahribatsız Yöntemlerle Yapısal Sorunların Tespiti; Diyarbakır Hoca Ahmet (Ayn Minare) Camide Georadar (GPR) Ölçümleri ve Değerlendirilmesi

*Detection of structural problems in historical buildings with non-destructive methods;  
Georadar (GPR) measurements and evaluation in Diyarbakir Hodja Ahmet (Ayn  
Minaret) mosque*

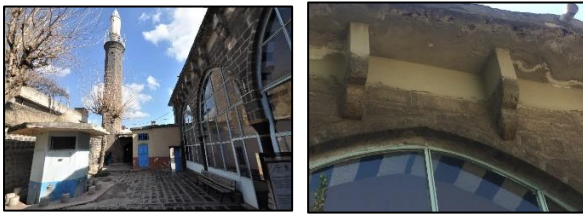
Şekil 6. Hoca Ahmet (Ayn Minare) Camide son cemaat yerinde silme üstlerine eklenen beton döşeme

Son cemaat yerinin üst örtüsünün beton malzeme ile değiştirilmesi ile cephe duvarlarında kısmen ayrışma ve harç kayıpları oluşmuştur. Ayrıca yalıtımın eksik ve yetersiz kaldığı üst örtüden

kaynaklanan nem problemleri bulunmaktadır. Bu sorun harim bölümünün tümünde devam etmektedir. Sıva ve boyalı harim ve son cemaat yeri duvarlarında nemlenmeye bağlı kabarmalar mevcuttur.

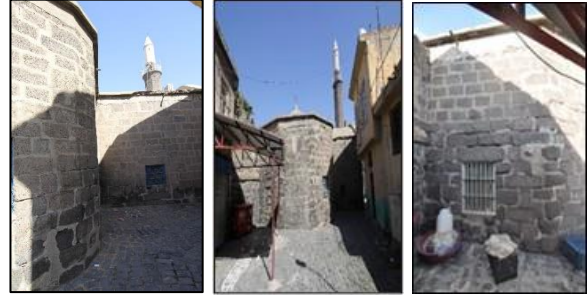
Harimin güneyindeki iç ve dış duvarlarında aks kayması mevcuttur. Aks kaymasının bulunduğu duvarların bulunduğu zeminde, yer yer çökmeler olduğu görülmüştür. Ayrıca sokak cephe duvarlarında, harç kaybına bağlı ayrışmalar mevcut olup, daha çok pencere kenarlarında yoğunlaşmıştır (Şekil 7).

Şekil 7. Hoca Ahmet Cami güney cephe duvarında, aks kayması, harç kaybı ve ayrışma hasarları

Zemin iyileştirme yöntemlerinin camide uygulanması ve aks kayması olan ve gerekli tüm duvarlar askıya alınarak, mevcut hasarlara yönelik güçlendirme uygulamaları yapılmalıdır.

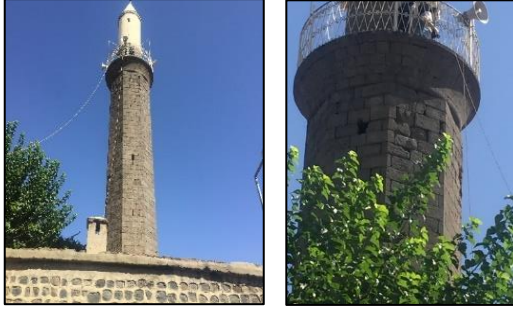
Caminin kuzeydoğusunda bulunan, gövdesi bazalt taştan sekizgen formda yapılmış minarenin petek bölümünde harç kayıplarına bağlı ayrışmalar mevcuttur. Minarenin, tuğla malzeme ile tamamlanan külah bölümünde sıva kayıpları ve nem problemleri oluşmuştur. Ayrıca minarenin iç merdiven basamaklarında kırık ve çatlak şeklinde malzeme kayıpları olduğu görülmüştür (Şekil 8)

Şekil 8.Hoca Ahmet Cami minaresinde harç kaybı ve ayrılmaya bağlı oluşan yapısal sorunlar

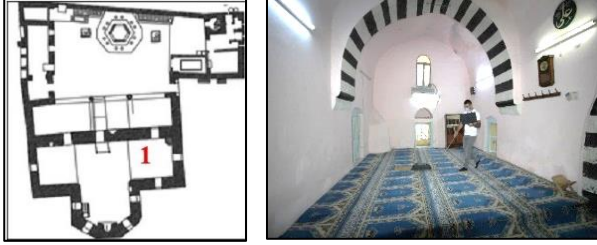
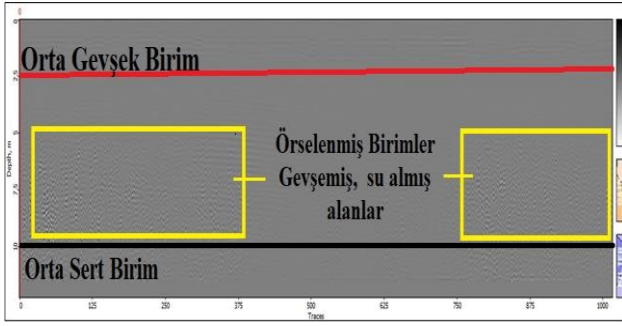
Elde edilen radargram kesitlerinde zeminin yaklaşık 2.50 metre kadar orta gevşek birim, 2.5–10.00 metreler arası orta sert formasyon olduğu

iki farklı seviye tespit edilmiştir. Ayrıca 7.50 metreden sonra zeminde birtakım örselenmelerin olduğu, bu örselenmelerin zamanla gevşeyen zemin ve suya maruz kalan alanlardan kaynaklandığı yapılan hız analizleri<sup>4</sup> sonucunda belirlenmiştir (Şekil 10, Şekil 11).

Şekil 11. Hoca Ahmet (Ayn Minare) Cami harim zeminindeki GPR 1 taramaları sonucu elde edilen radargram kesiti

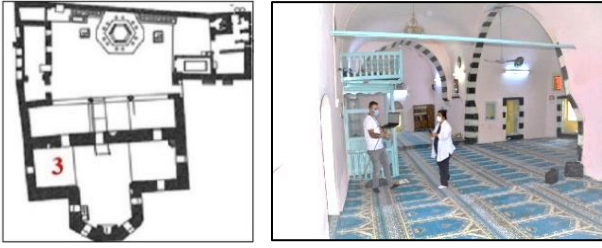
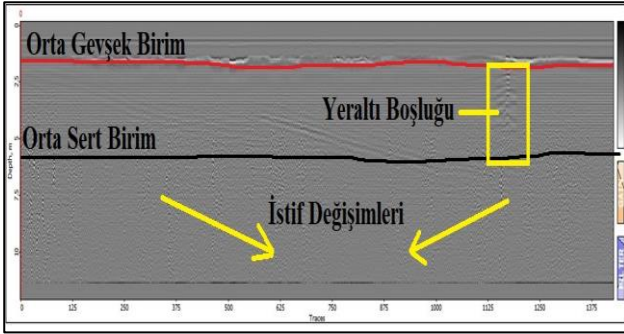
Harimin batı yönündeki zeminde yapılan georadar (GPR) taramalarında, 100 metre profil boyu, 15.00 metre penetrasyon derinliği seçilmiştir. Zeminin yaklaşık 3.00 metre derinliğinde orta gevşek formasyon, 3.00-7.00 metre aralığında orta sert formasyon olduğu görülmüştür.

Zeminin yaklaşık 2.00-7.00 metre derinliğinde 11.25-12.50 traces aralığında, boşluk anomali yapısı tespit edilmiştir.

Taramalarda tespit edilen boşluk yapısı, yaklaşık 0.13ns/ cm değerindeki hız analizleriyle doğrulanmıştır. Stratigrafik değişim bölgeleri radargram kesitlerinde işaretlenmiştir. (Şekil 14, Şekil 15).

Şekil 15. Hoca Ahmet (Ayn Minare) Cami harim zeminindeki GPR 3 tarama sonucu elde edilen radargram kesiti

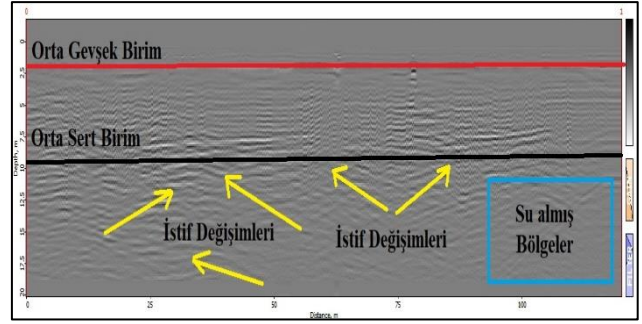
GPR 4

Zeminin yaklaşık 3,00 metre derinliğinde orta gevşek formasyon, 3.00-7.00 metre aralığında orta sert formasyon olduğu düşünülen katmanlar bulunmaktadır. İstif değişimlerinin belirlendiği zeminde suya bağlı deformasyonların olduğu bölgeler tespit edilmiştir (Şekil 16, Şekil 17).

Şekil 17. Hoca Ahmet (Ayn Minare) cami son cemaat yeri doğu bölümü zeminini GPR 4- GPR 5 tarama sonucu elde edilen radargram kesiti

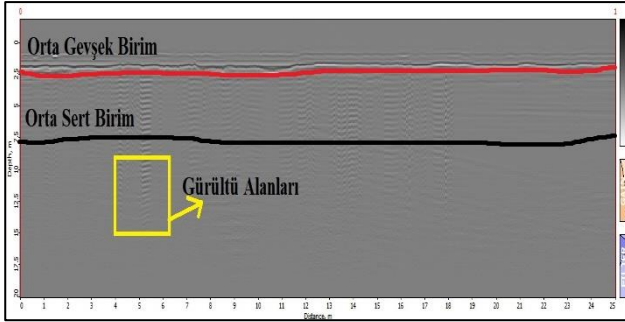
Georadar taramaları sonucunda, elde edilen radargram kesitlerinde GPR 6 olarak belirlenen avlunun doğu bölümünde, saçılmalara bağlı dielektrik yapıların olduğu görülmüştür.

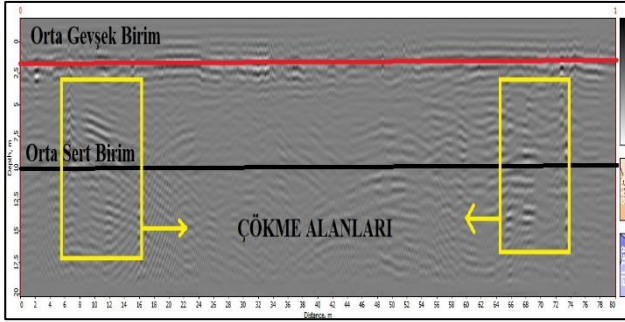
GPR 7 taramalarının yapıldığı avlu zemininde yaklaşık 7.50-14.00 metre derinlikte, su etkisiyle çökmelerin olduğu tespit edilmiştir.

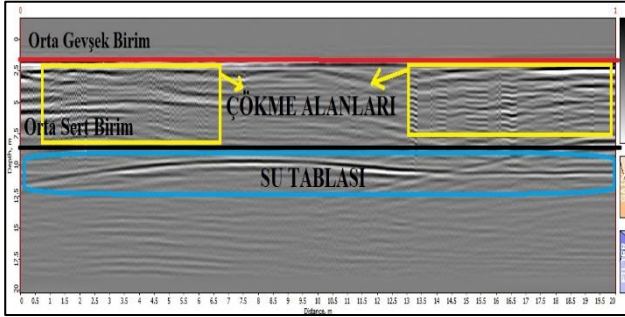
Cami avlusunda GPR 8 taramalarında kesit boyunca hâkim ve 12.50 metre derinlikte bir adet su tablasının<sup>5</sup> olduğu, bu tablanın su kanalı özelliği taşıdığı yapılan hız analizleri ile

doğrulanmıştır. Hız analizleri 3,3 (cm/ns) olarak ölçülmüştür (Şekil 18, Şekil 19).

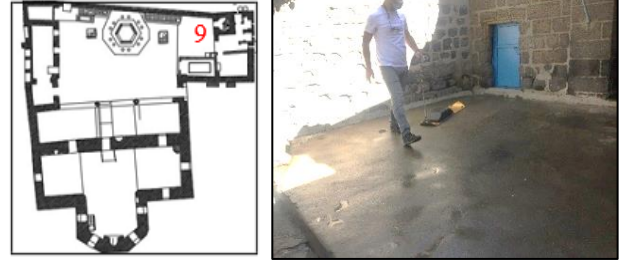
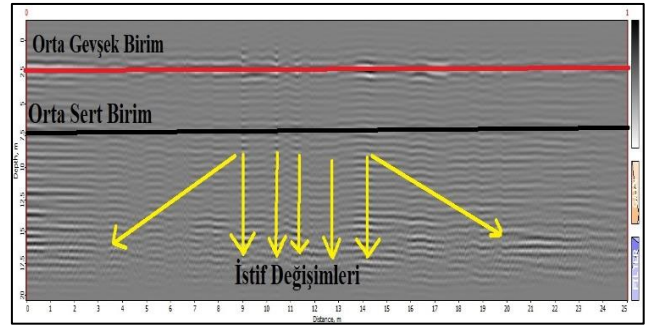
Islak hacimler (WC, depo vb.) ve minare çevresinde, caminin tümünde tespit edilen 3.00 metreye kadar orta gevşek formasyon, 3.00-7.00 metrede orta sert formasyon olmak üzere iki ayrı tabaka olduğu tespit edilmiştir. 12.5-17.5 metreler arasında istif değişimleri olduğu belirlenmiştir (Şekil 20, Şekil 21).

Şekil 21. Hoca Ahmet (Ayn Minare) camii avlu zemininde yapılan GPR 9 tarama sonucu elde edilen radargram kesitleri

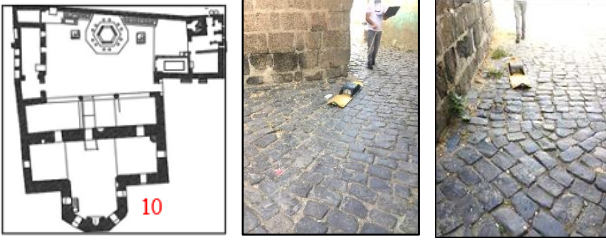
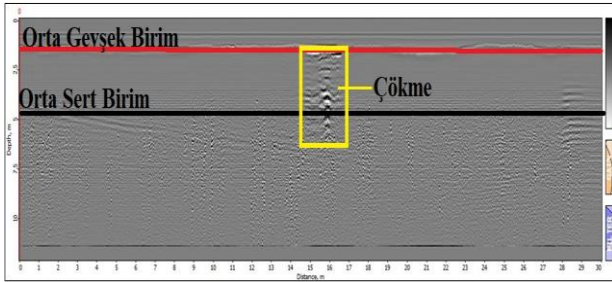
Taramalar sonucunda elde edilen radargram kesitlerinde, zeminin yaklaşık 14-17 metre aralığında boşluk anomalisi tespit edilmiştir. Bu yapının boşluk olduğu yapılan hız analizleri ile yaklaşık olarak 0.13 ns/cm değer ile doğrulanmıştır.

Ayrıca bu bölümde, zeminde belirlenen su sızıntılarına bağlı çökmeler olduğu düşünülmektedir (Şekil 22, Şekil 23).

Şekil 23. Hoca Ahmet (Ayn Minare) Cami aks kayması bulunan harim güney duvarının zemininde yapılan GPR 10 tarama sonucu elde edilen radargram kesitleri

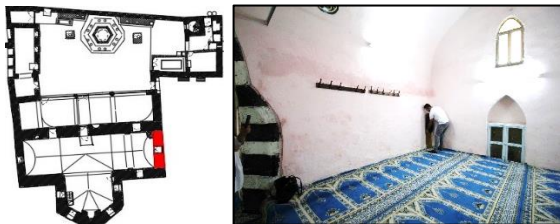
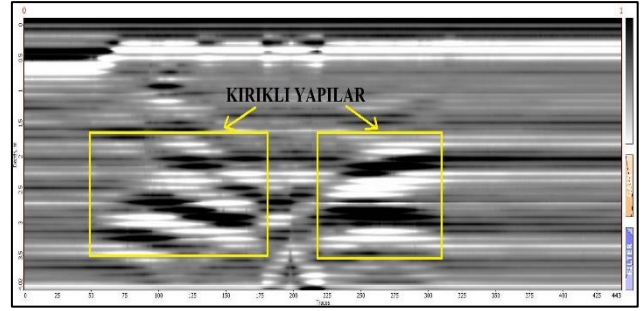
Yaklaşık olarak 0.50-4.00 metre derinlikte ve 50.00 ile 300 traces aralığında kırıklı ve çatlaklı anomali yapılarının olduğu yapılan hız analizleri ile doğrulanmıştır (Hız analizleri data prosesleri anında bakılabilen parametreler olup, radargram kesitleri üzerinde görsel formatta gösterilemezler) [9] (Şekil 24, Şekil 25).

Şekil 25. Hoca Ahmet (Ayn Minare) Cami aks kayması bulunan harim doğu duvarında yapılan GPR1 taramaları sonucu elde edilen radargram kesitleri

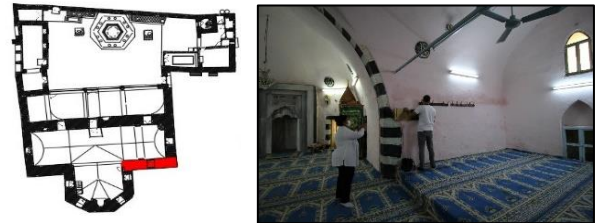
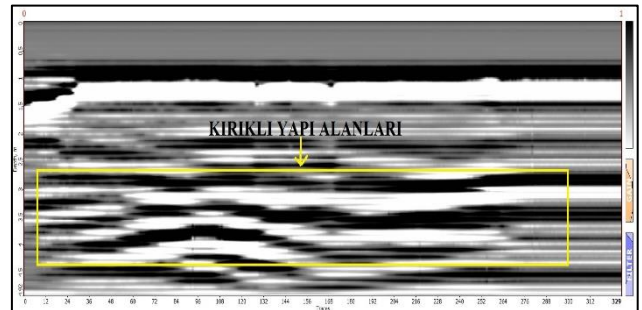
Harim güney duvarının doğu yönünde yapılan georadar (GPR) taramalarında 15.00 metre profil boyu ve 4.00 metre penetrasyon derinliği seçilmiştir. Profilde elde edilen radargram kesitinde duvarda çatlakların bulunduğu görülmüştür. Özellikle 1.50-2.00, derinlikte ve 3.50-4.00 metreler arasında kırıkların olduğu, bu kırıkların yapıda kullanılan bazalt taş içindeki muhtemel gaz boşlukları ile zeminde tespit edilen boşlukların (çökme) etkisiyle oluştuğu düşünülmektedir (Şekil 26, Şekil 27).

Şekil 27. Hoca Ahmet (Ayn Minare) Cami aks kayması bulunan harim güney duvarının doğu yönünde yapılan GPR 2 taramaları sonucu elde edilen radargram kesitleri

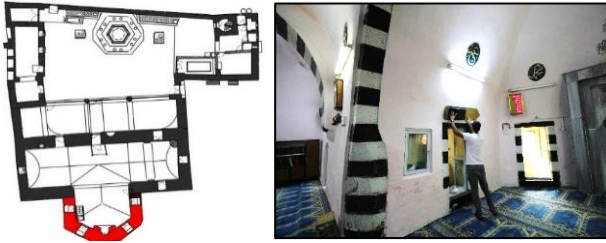
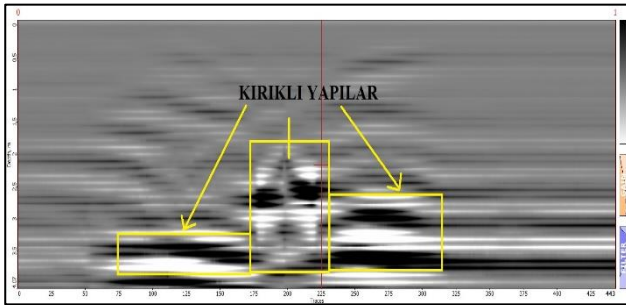
Profilde elde edilen radargram kesitlerinde yoğun kırık formları tespit edilmiştir. Yaklaşık olarak 3.50-4.00 metre derinlikte ve 60.00 ile 240.00 traces aralığında kırıklı anomali yapısı olduğu, yapılan hız analizleri ile doğrulanmıştır (Şekil 28, Şekil 29).

Şekil 29. Hoca Ahmet (Ayn Minare) Cami aks kayması bulunan harim güney duvarında yapılan GPR 3 taramaları sonucu elde edilen radargram kesitleri

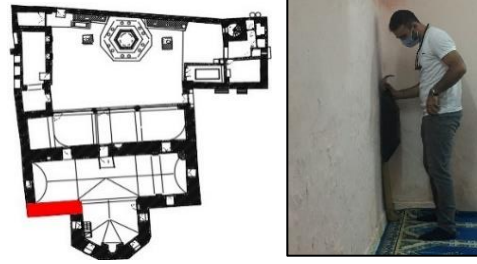
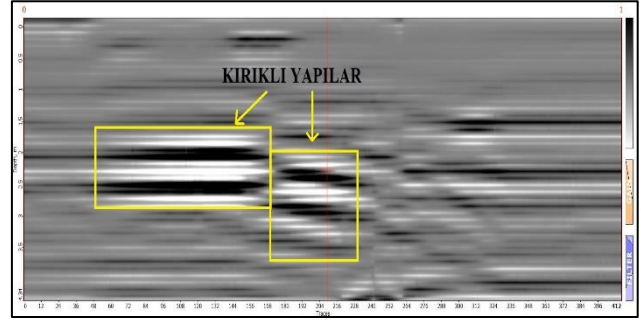
Cami harim bölümünün güneybatı duvarında yapılan georadar (GPR) taramalarında, 14.00 metre profil boyu ve 4.00 metre penetrasyon derinliği seçilmiştir. Profilde elde edilen radargram kesitlerinde duvarda kırık deformasyonları olduğu tespit edilmiştir. Yaklaşık olarak 1.50- 2.00 metre derinlikte ve 60.00 ile 180 traces aralığında kırıklı ve çatlaklı anomali yapılarını olduğu yapılan hız analizleri ile doğrulanmıştır (Şekil 30, Şekil 31).

Şekil 31. Hoca Ahmet (Ayn Minare) Cami aks kayması bulunan harim güneybatı duvarında yapılan GPR 4 taramaları sonucu elde edilen radargram kesitleri

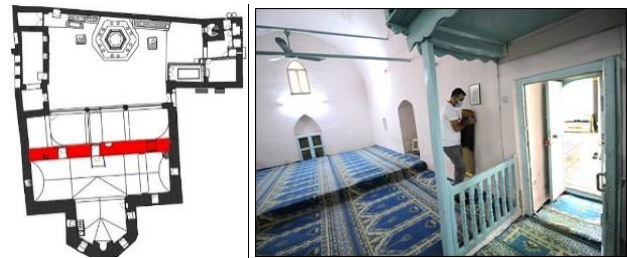
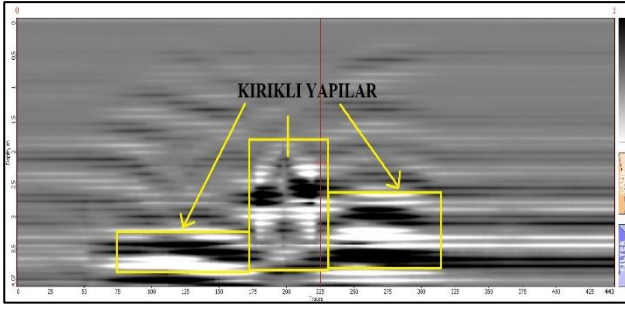
Profilde elde edilen radargram kesitlerinde, duvar yüzeyinde yaklaşık 2.50-4.00 metre derinlikte ve 150.00-300.00 traces aralığında kırıklı ve çatlaklı anomali yapılarının olduğu yapılan hız analizleri ile doğrulanmıştır (Şekil 32, Şekil 33).

Şekil 33. Hoca Ahmet (Ayn Minare) Cami aks kayması bulunan harim kuzey duvarında yapılan GPR 5 taramaları sonucu elde edilen radargram kesitleri
