## TAŞKINPAŞA KÜLLİYESİ'NİN SÜSLEMELERİNDE YAPILAN RESTORASYON HATALARI RESTORATION ERRORS MADE IN THE DECORATIONS OF THE TAŞKINPAŞA COMPLEX

Alper ALTIN

Nevşehir Hacı Bektaş Veli Üniversitesi, Fen Edebiyat Fakültesi, Sanat Tarihi Bölümü  
[alperaltin@nevsehir.edu.tr](mailto:alperaltin@nevsehir.edu.tr)  
ORCID No: 0000-0002-9295-3428

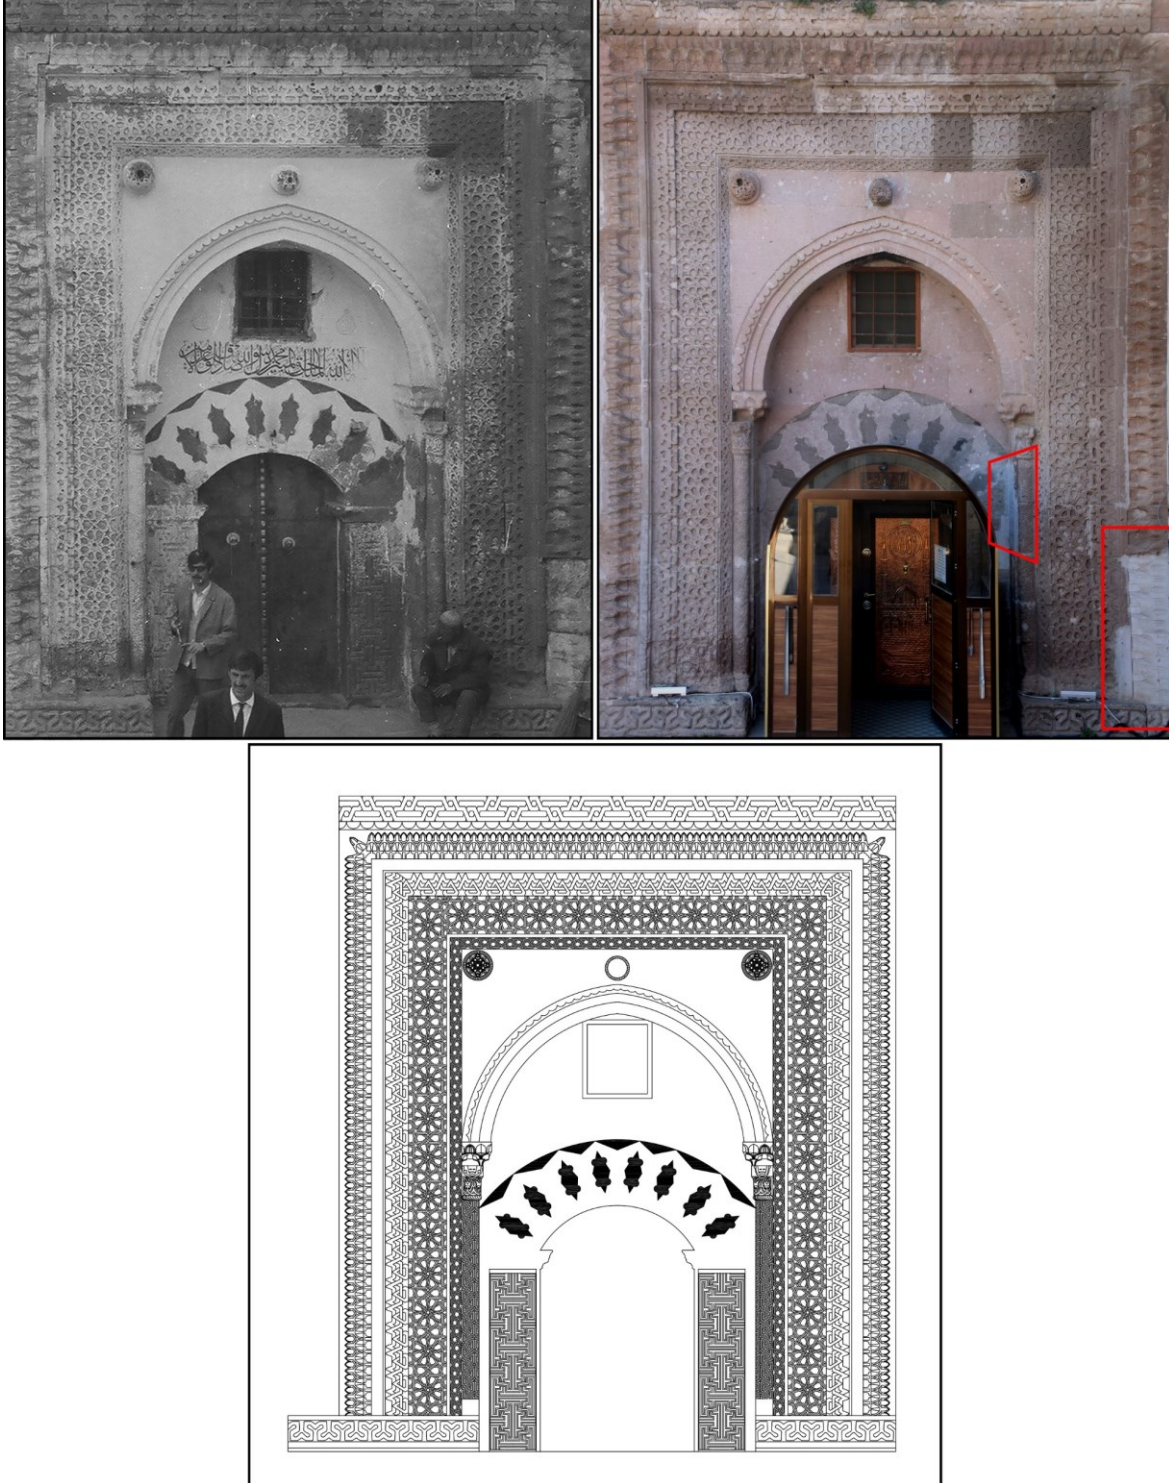
Taşkınpaşa Külliyesi'ni meydana getiren cami ve türbe aynı yerde, hanıgah ise bu yapılardan uzakta konumlandırılmıştır. Cami, Selçuklu cami plan tiplerinde sıkça rastlanan derinlemesine yönelen sahnın düzenine sahiptir (Arslan, 2017: 2431-2440). Mihraba dik üç sahnı ve dört kemer gözlü inşa edilen yapı, kuzey-güney doğrultuda dikdörtgen biçimdedir. Harim, mihrap önünde kubbe ile örtülmüştür. Diğer kemer gözleri kuzey-güney doğrultulu tonoz ile kapatılmıştır (Oral, 1962: 65-66). Caminin kuzeybatısında sonradan eklenen iki sahnı yazlık mescit yer almaktadır. Yapının kuzey cephesinde mihrap ekseninde yer alan taçkapı dışta mukarnaslı sıra, içte ise kademeli bir şekilde geometrik bordürlerle ters "U" şeklinde çevrelenmiştir (Denkhalbant, 2011: 150). Yuvarlak kemerli giriş kapısı sivri kemerli bir niş içerisinde (Görsel 1).

**Görsel 1** A-Taşkınpaşa Camisi Taşkapısının Restorasyon Öncesi Durumu (VGMA) B-Restorasyon Sonrası Durumu C-Taşkapının Çizimi

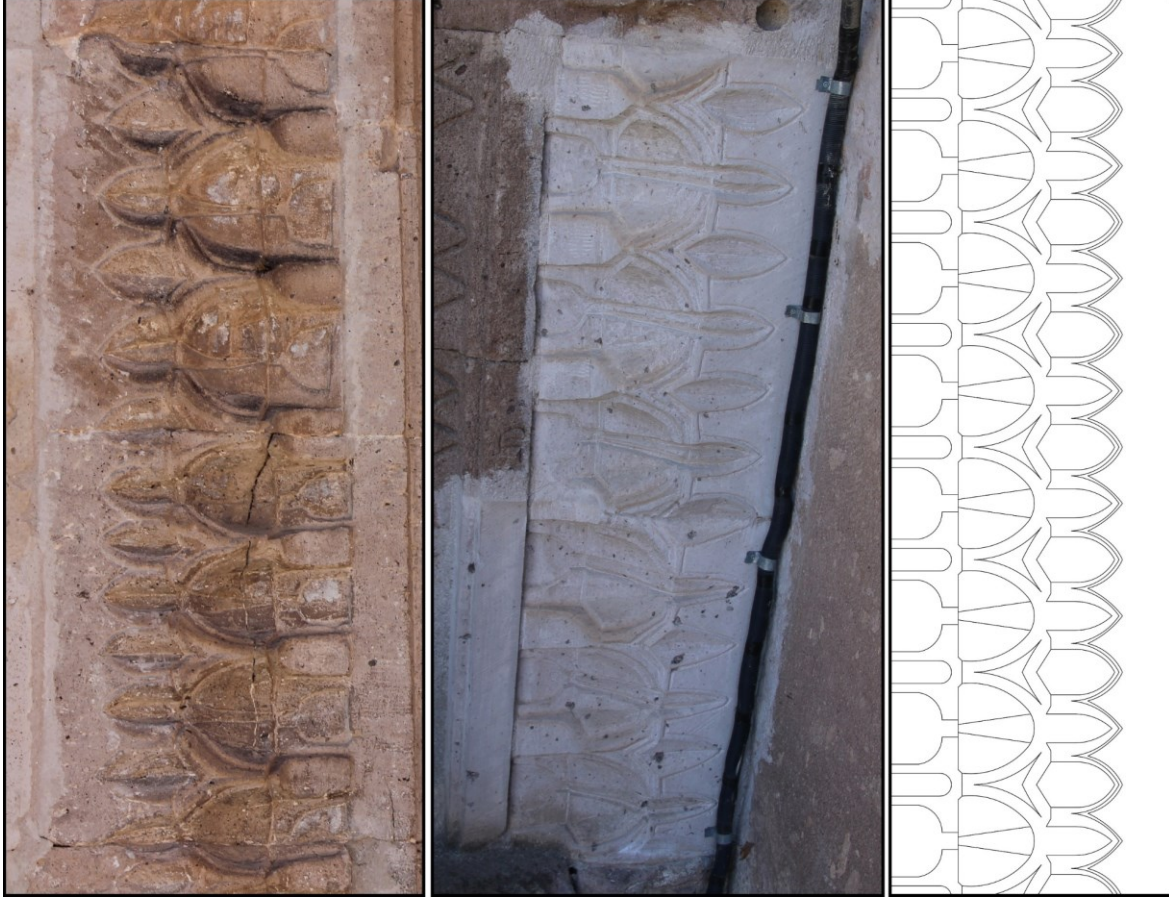
Taçkapının büyük bir kısmı sağlam bir şekilde günümüze gelmiş sadece bordürlerden bazıları tahrip olmuştur. En dışta yer alan mukarnaslı silmenin yazlık mekâna birleşen batı alt kısmının restorasyonda yenilediği

görülmektedir. Beyaz renkli taştan yapılan restorasyonda modelin çok fazla dikkate alınmadığı, boyutlarının aynı şekilde verilmediği fark edilmektedir. Mukarnas hücrelerinin yukarıda genişliği yer yer değişmekte ve asimetrik bir düzen karşımıza çıkmaktadır. İki sıra halindeki mukarnasların en dışında mızrak ucu şeklindeki biri derin biri sathi yapılmış hücreler mevcuttur. Hücrelerin simetri eksenindekiler diğerine göre daha derindir. Restore edilen bölüme baktığımızda altı adet mukarnas hücresi yapıldığı görülmektedir. Bunların genel düzene aykırı bir şekilde yapıldığı mukarnas sırasının ahengini bozduğu fark edilmektedir (Görsel 2).

**Görsel 2** A-Taşkımpaşa Camisi Taçkapısının Dıştan Birinci Bordürün Özgün Durumu B-Batı İstikametteki Restore Edilmiş Bordürün Durumu C-Bordürün Model Çizimi

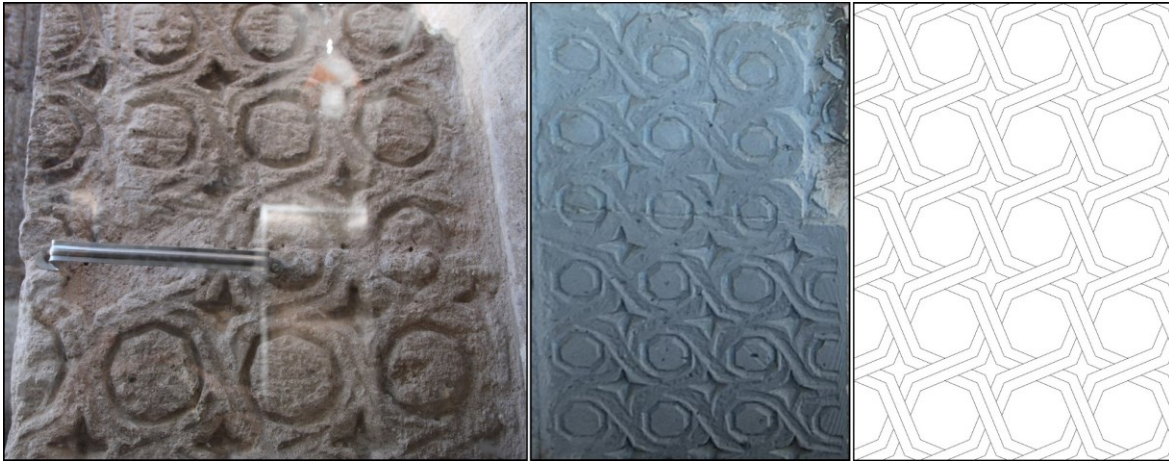
Taçkapıdaki diğer hatalı restorasyon sivri kemerli nişin yan sövelerindeki geometrik süslemeli bordürde yer almaktadır. Bordür zeminden başlayarak kemerin üzengi kısmındaki mukarnaslı başlığa kadar karşılıklı olarak devam etmektedir. Açık kompozisyonda tasarlanan model, kırılarak diyagonal bir şekilde uzanan çizgilerin düğüm yapması ile meydana gelmektedir (Altın, 2022: 533). Üçgen oluklu çizgiler, bir alt bir üst geçme yaparak ilerlemektedir. Çizgilerin arasında sekizgenler ve dört kollu yıldızlar oluşmuştur. Hatalı onarılan bölüm batıdaki bordürde bulunmaktadır. Bordürde üstten dördüncü sıradan başlayarak aşağıya doğru altı sıranın yenilediği görülmektedir. Tıpkı mukarnaslı bordürde olduğu gibi bu bordürün de restorasyonu beyaz renkli taşla yapılmıştır. Modelde çizgilerin kalınlıklarına dikkat edilmediği için aralardaki sekizgen şekil ve dört kollu yıldızların boyutları birbirinden farklı görünmektedir. Bu da kompozisyonun ahengini bozmuştur. Ayrıca çizgilerin yukarıdan başlayarak diyagonal bir şekilde kıvrılarak devam etmesi gerekirken yatay eksende hareket etmektedir (Görsel 3).

**Görsel 3** A-Taşkımpaşa Camisi Taçkapısının Yan Yüzündeki Bordürün Özgün Durumu B-Batı Yüzündeki Restore Edilmiş Bordürün Durumu C-Bordürün Model Çizimi

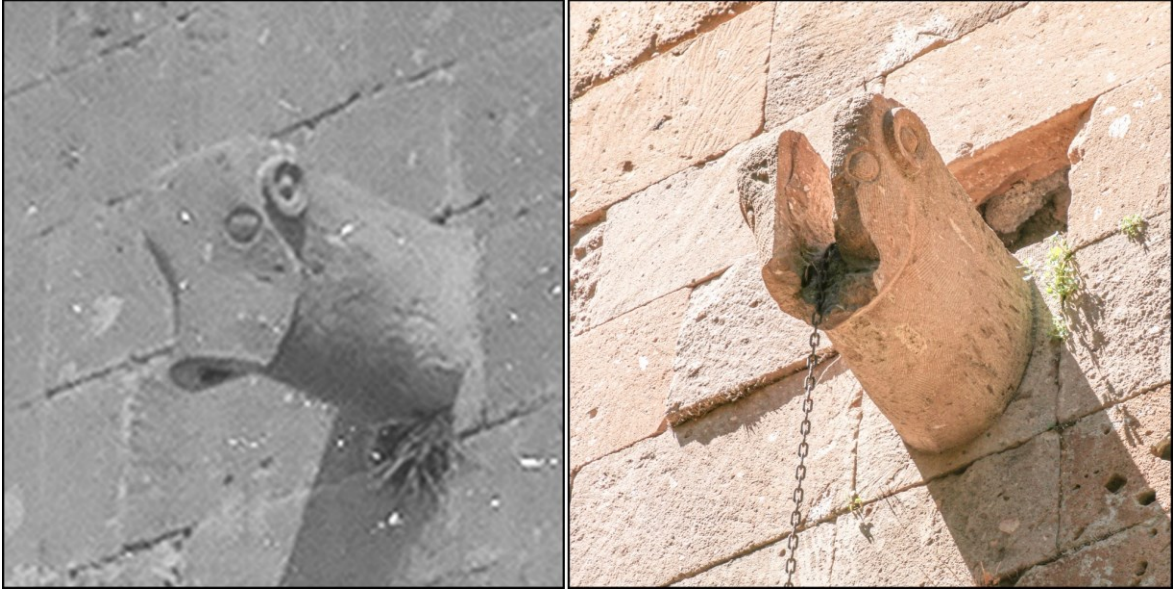
Camide doğu ve batı cephede aslan figürlü, kuzey cephede koç figürlü çörtlenler yer almaktadır. Bu üç cephede ikişer çörtlen olmak üzere toplam altı figürlü çörtlen mevcuttur (Altın, 2019a: 31,36). Taştan yapılmış figürlü yağmur oluklarında aslan ve koç figürlerinin baş kısımları önden yansıtılmıştır. Aslan figürlü çörtlenlerde yan cephelerde ayaklar da görülmektedir (Altın, 2019b: 185-187). Figürlü çörtlenlerin hepsinde ön yüze, aşağıdan yukarıya doğru üçte bir oranında yarıklar açılmıştır. Ne zaman açıldığına dair restorasyon raporlarında bir kayıt bulunamamıştır. Ancak araç kullanmaksızın insanın ulaşamayacağı yükseklikte kalan mimari elemanlara restorasyon dışında bu şekilde bir müdahalede bulunmak oldukça güçtür. Bundan dolayı restorasyon esnasında açıldığını düşündüğümüz yarıklar ile figürler tahrip edilmiştir. Ayrıca spiral ile düzgün bir şekilde açılan yarıklar, bazı çörtlenlerin kırılmasına da sebep olmuştur. Bugün özgün halini sadece eski fotoğraflarında görebilmekteyiz (Görsel 4-5).

**Görsel 4** A-Taşkınpaşa Camisi Koç Figürlü Çörtenin Restorasyon Öncesi Durumu (VGMA) B-Restorasyon Sonrası Durumu

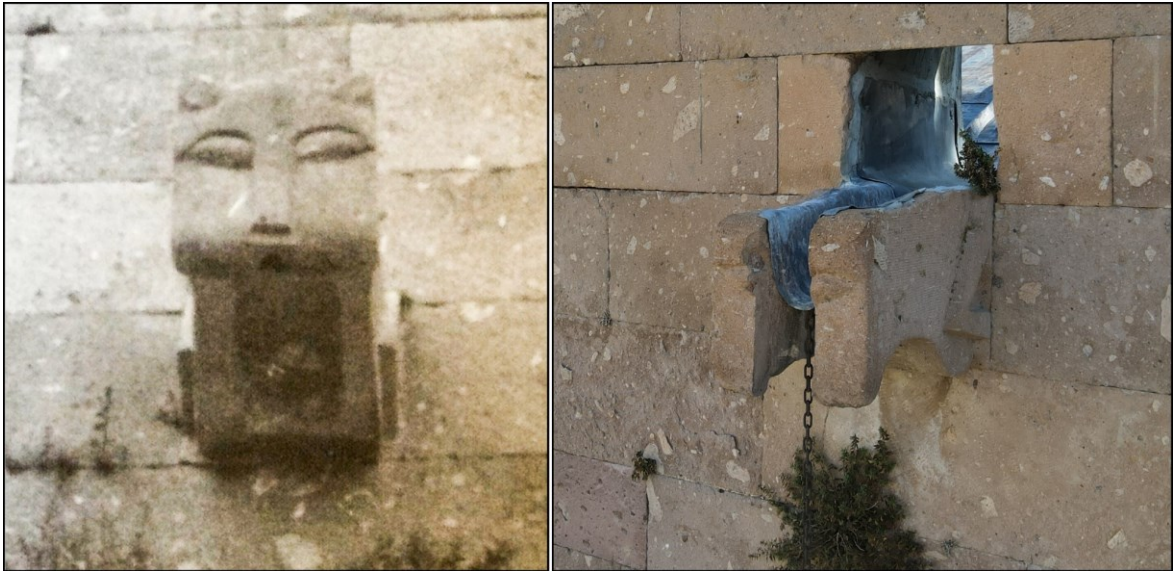
**Görsel 5** A-Taşkınpaşa Camisi Aslan Figürlü Çörtenin Restorasyon Öncesi Durumu (Mehmet Çayırdağ'dan) B-Restorasyon Sonrası Durumu

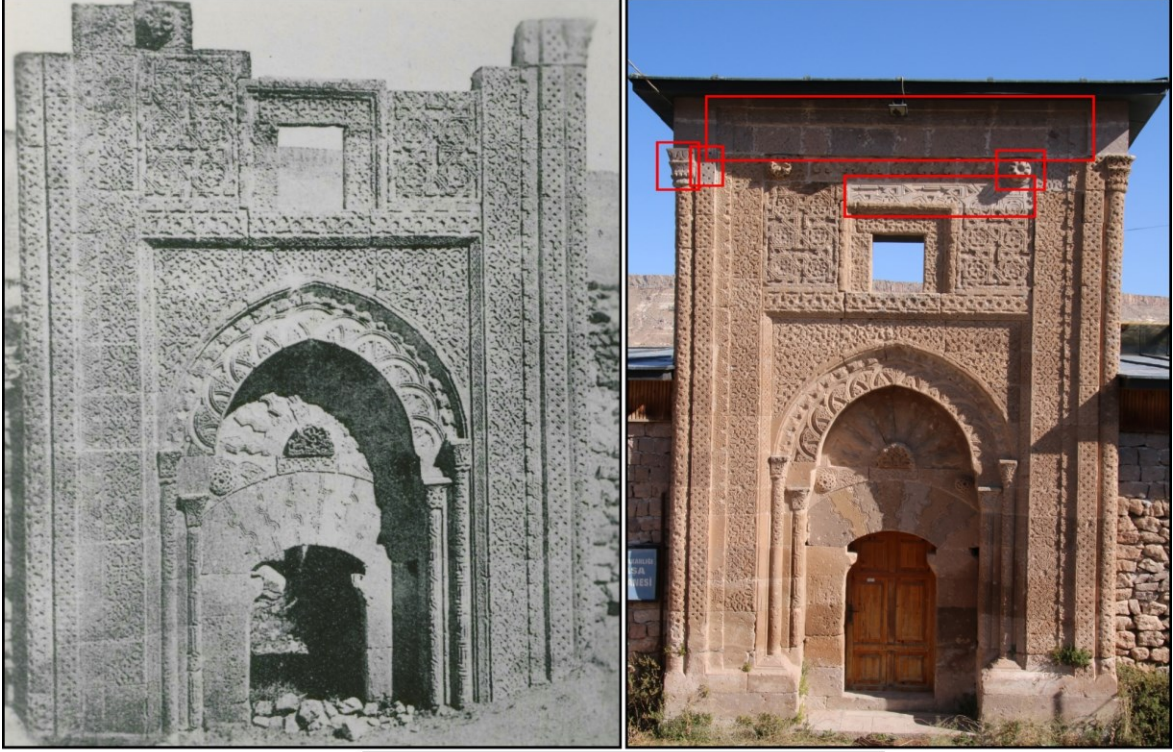
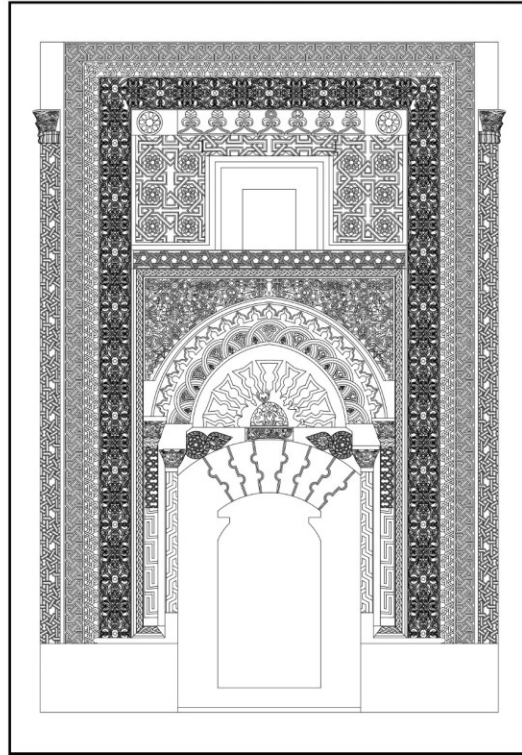
Cami ve türbeden uzakta konumlanan hanıgah genel olarak dikdörtgen düzendedir. Sadece ana eyvan dikdörtgen düzeni bozarak dışa taşıntı yapmaktadır (Eravşar, 1993: 87). Kapalı avlulu, tek katlı ve iki eyvanlı planda inşa edilmiş yapının aslında iki katlı olduğu belirtilmektedir (Ciritil, 2001: 113-114). Hanıgahın süslemesi batı cephesine konumlandırılmış taçkapıda yoğunlaşmaktadır. Taçkapının restorasyonunda altı ayrı modelde hata tespit edilmiştir. Hatalı kısım özellikle taçkapının yıkılan üst bölümünde karşımıza çıkmaktadır (Görsel 6).

**Görsel 6** A-Taşkırıpaşa Hanıgahı Taçkapısının Restorasyon Öncesi Durumu (VGMA) B-Restorasyon Sonrası Durumu C-Taçkapısının Çizimi

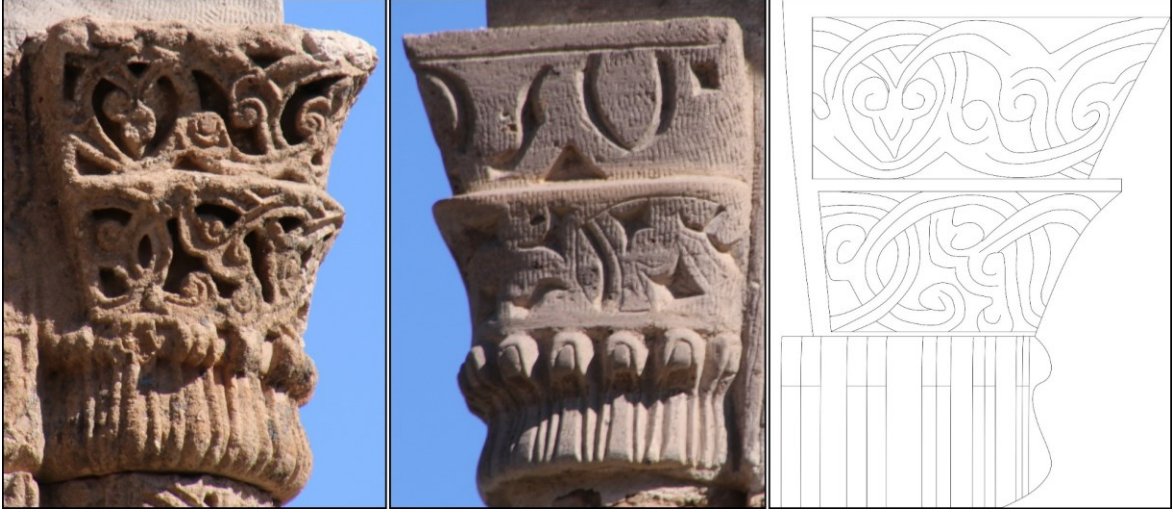
Taçkapının köşelerinde bulunan sütunce, kaideden taçkapının tepe kısmına kadar yükselmekte ve bitkisel süslemeli bir başlıkla sonlanmaktadır. Üç kademeli olarak yapılan başlığın alt sırasında kenger yaprakları dizisi vardır. Dikey olarak verilmiş kenger yapraklarının üstü volütlüdür. Üzerindeki iki kademe birbirine benzer süslemelere sahiptir. Derin oyma tekniğinde rumi, kıvrım dal ve palmet ile bezeli dizi, kıvrımlı bir şekilde yapılmıştır. Bu başlıktan güneydeki özgün bir şekilde günümüze gelebilmişken kuzeydeki yok olmuştur. Yeni baştan yapılan kuzeydeki başlık, özgün başlığa biçim olarak benzemektedir. Ancak üzerindeki süslemelere baktığımızda özgün süslemelerin göz ardı edildiği uygunsuz bir kopya olduğu görülmektedir. Alt kademedeki kenger yaprakları kısmen benzese de üst iki kademedeki rumi yapraklarını ve palmetleri seçmek mümkün değildir (Görsel 7).

**Görsel 7** A-Taşkınpaşa Hanıgahı Taçkapısının Güney Köşe Sütunce Başlığının Özgün Durumu B-Kuzey Köşe Sütunce Başlığının Restore Edilmiş Durumu C-Sütunce Başlığının Model Çizimi

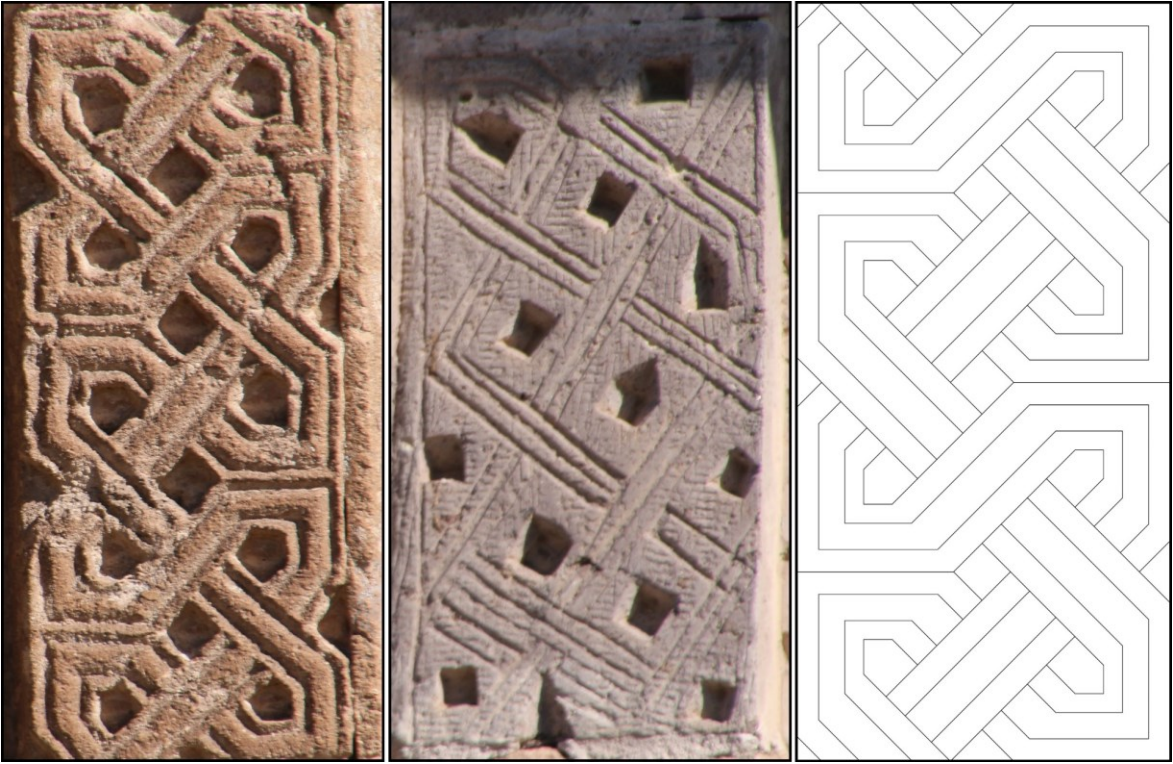
Sütuncenin hemen yanındaki dıştan birinci bordürde geometrik süsleme görülmektedir. Kompozisyon, birbirine zıt diyagonal bir şekilde kırılarak uzanan iki çizgiden oluşan düğümlerle yapılmıştır (Altın, 2022: 534). Çizgilerin üzerinde iki sıra oluk vardır. Aralarında ise diyagonal kare ve beşgen boşluklar meydana gelmiştir. Eski fotoğrafta görüldüğü üzere taçkapının üst kısmının tahrip olmasıyla birlikte köşelerdeki sütunce başlığından itibaren yukarıya yoktur. Kuzey istikametteki bordürde güneye göre bir taş sırası fazla tahrip olmuştur. Restorasyon sadece bu taş sırasında yapılmıştır. Aslında bu bordür taçkapıyı ters “U” şeklinde tamamen çevrelemesi gerekirken üst kısmı sade taşlarla tamamlanmıştır. Küçük bir alanda yapılan süslemede dahi hata mevcuttur. Tamamlanan kısımda diyagonal kare yuvalar açılmış ve aralara geliş güzel çizgiler çekilmiştir. Çizgiler bir düzlemde ve belirli aralıklarla çekilmemiştir. Bundan dolayı muntazam geometrik düzen burada zarar görmüştür (Görsel 8).

**Görsel 8** A-Taşkınpaşa Hanıgahı Taçkapısının Dıştan Birinci Bordürün Özgün Durumu B-Restore Edilmiş Bordürün Durumu C-Bordürün Model Çizimi

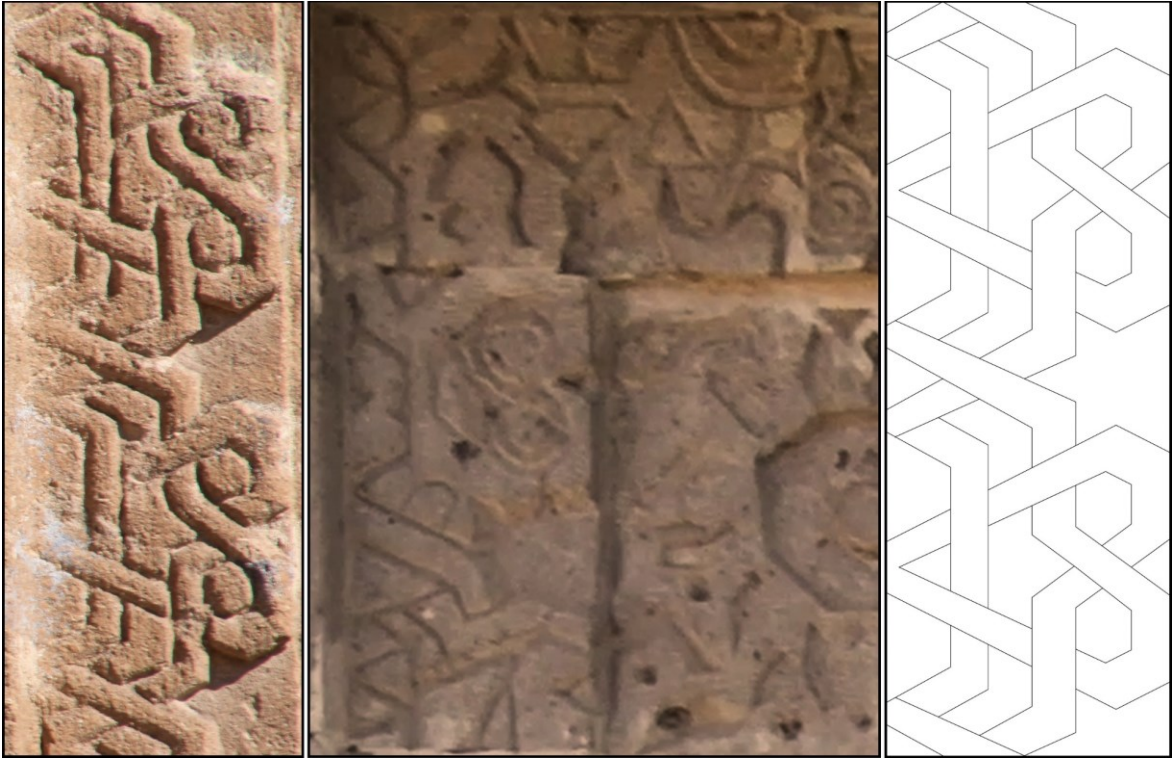
Dıştan ikinci ve üçüncü bordürler taçkapıyı ters “U” şeklinde çevreleyecek biçimde restore edilmiştir. İkinci bordür, geometrik karakterli düğüm motifi ile bezenmiştir. Kapalı kompozisyonda üç çizginin sürekli düğüm yapacak şekilde tekrar etmesi ile model meydana getirilmiştir (Altın, 2022: 534). Kırılarak ilerleyen çizgilerin arasında altıgen, temren, kazayağı ve yarım altı köşeli yıldız gibi geometrik şekiller ortaya çıkmıştır. Tamamlanan bordüre baktığımızda modelin hiç dikkate alınmadığı itinasız uzanan çizgilerle girift şekillerin meydana geldiği görülmektedir. Özellikle köşede model doksan derece dönmesi gerekirken bütünüyle karıştırıldığı ve modele aykırı şekillerin yapıldığı belirtilebilir (Görsel 9).

**Görsel 9** A-Taşkınpaşa Hanıgahı Taçkapısının Dıştan İkinci Bordürün Özgün Durumu B-Restore Edilmiş Bordürün Durumu C-Bordürün Model Çizimi

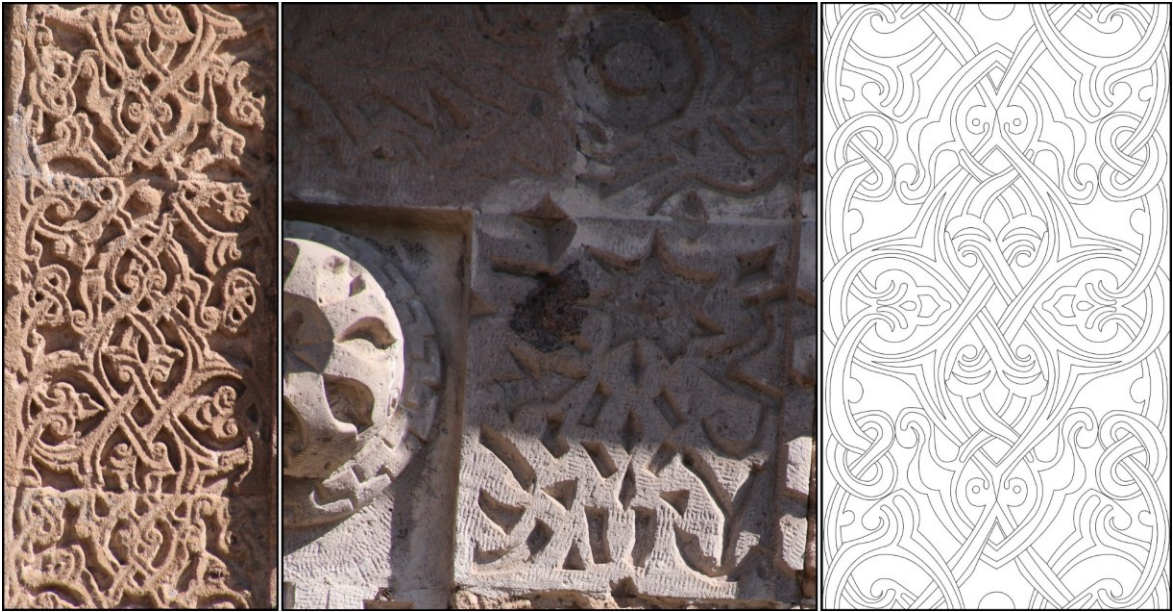
Dıştan üçüncü bordür, satıhın oyulması suretiyle kabartma olarak verilen bitkisel süsleme ile bezenmiştir. Bordür boyunca uzanan rumi, kıvrım dal ve yaprakları ile tezyin edilmiş bordürün kenarlarında düğüm yaparak karşılıklı bir şekilde konumlandırılmış kıvrım dal ve palmet sırası yer almaktadır. Dallar alt-üst yapacak şekilde geçmelidir. Bordürün yeniden yapılan üst kısımlarında modelin sadece girintili kısımlarının işlenmeye çalışıldığı görülmektedir. Düzeni tamamen bozan bu kısımlarda bitkisel süsleme adına kıvrım dalları, yaprakları veya palmetleri seçmek mümkün değildir (Görsel 10).

**Görsel 10** A-Taşkınpaşa Hanıgahı Taçkapısının Dıştan Üçüncü Bordürün Özgün Durumu B-Restore Edilmiş Bordürün Durumu C-Bordürün Model Çizimi

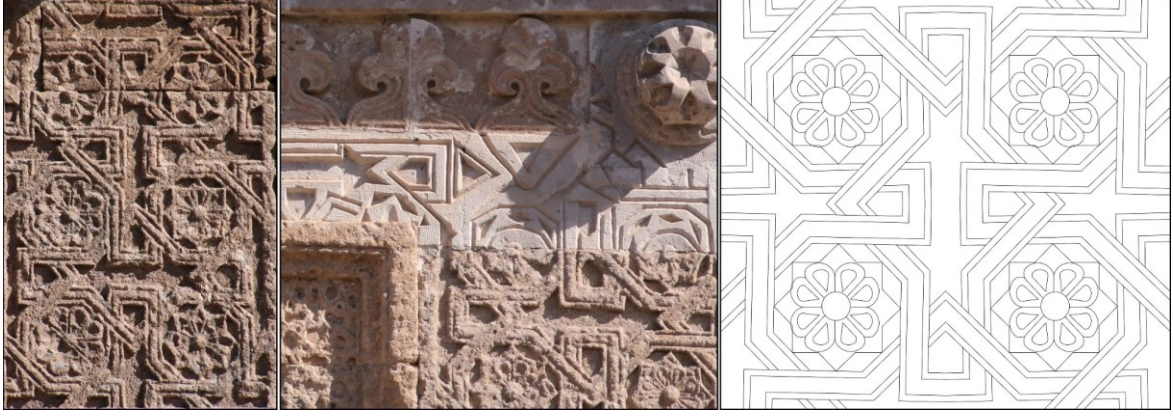
Taçkapının alınlık bölümünün merkezinde bir pencere açıklığı bulunmaktadır. Pencere açıklığının etrafı dışta kademeli silme sıraları ile içte geometrik süslemeli bordür ile kuşatılmıştır. Taçkapının üçüncü bordürü ile pencere arasında kalan dikdörtgen pano, geometrik ve bitkisel süslemenin bir arada kullanıldığı bezeme ile tezyin edilmiştir. Kapalı kompozisyonda yapılan geometrik bezeme tek bir şeklin döndürme ve öteleme simetrisi kullanılarak tekrarlanması ile meydana getirilmiştir. Enli dikdörtgenin geniş kenarları mahmuz biçiminde dışa taşıntı yapmaktadır. Bu geometrik şekil birbirine geçme yapacak şekilde dört kez etrafında döndürülerek konumlandırılmıştır. Geometrik şekillerin aralarında doğal olarak oluşan sekizgenlerin içerisine sekiz köşeli yıldız biçiminde gülbezekler yerleştirilmiştir (Altın, 2022: 536). Gülbezekler birbirine benzese de detaylarına baktığımızda birbirinden farklı formda oldukları anlaşılmaktadır. Taçkapının eski fotoğrafında pencerenin hemen üzerindeki ve güneyindeki alanın üstten bir taş sırasının günümüze gelemediği görülmektedir. Yapılan restorasyonda burada yer alan süslemeli taşlar tamamlanmıştır. Ancak diğer bordürlerde karşımıza çıkan hatalar bu yerde de tekrarlanmıştır. Model basit yoldan taklit edilmek istendiğinden garip şekillerle doldurulmuştur. Yeni yapılan kısım ile birlikte kompozisyonun ahengi bozulmuştur (Görsel 11).

**Görsel 11** A-Taşkımpaşa Hanıgahı Taçkapısının Alınışındaki Panonun Özgün Durumu B-Restore Edilmiş Panonun Durumu C-Panonun Model Çizimi

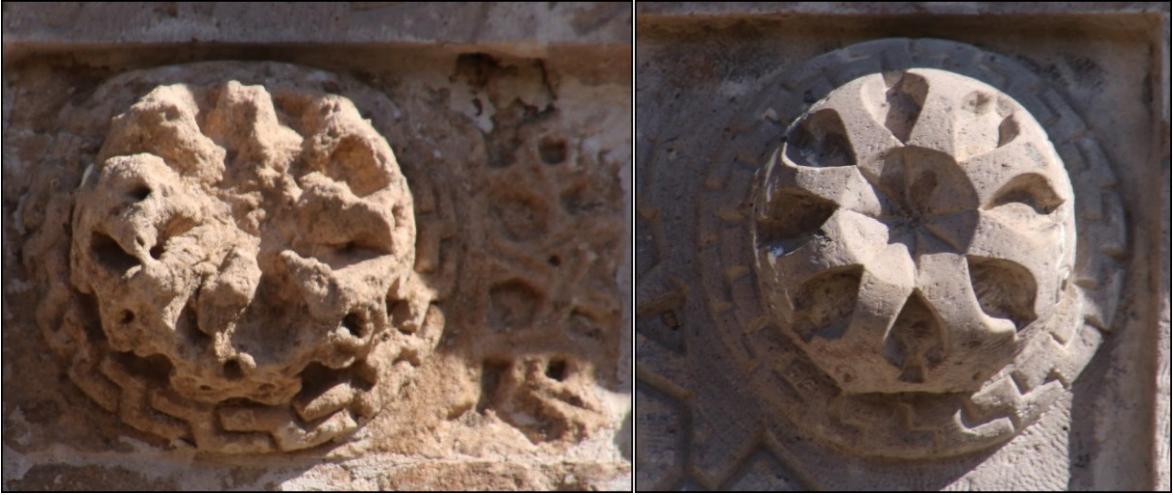
Taçkapıdaki son hatalı kısım kabarda karşımıza çıkmaktadır. Kuzey kenarda yer alan kabara kısmen tahrip olsa da özgün olarak gelmişken güney köşedeki kabara restorasyonda özgün kabaranın süslemeleri taklit edilerek yeniden yapılmıştır. Özgün kabaranın zencirekle çevrelendiği derin oyma bitkisel süsleme ile bezendiği görülmektedir. Kabaranın kalan kısmından caminin taçkapısındaki kabara gibi bitkisel tarzda süslemeye sahip olduğu belirtilebilir. Yeni yapılan kabara aynı şekilde zencirekle çevrelenmiştir. Ancak özgün zencirek motifinden daha kalın tutulmuş bitkisel bezeme ile yapılmasına rağmen geometrik bezemeli bir görünüme sahip olmuştur (Görsel 12). İki kabara arasındaki bölümün nasıl bir süslemeye sahip olduğu bilinmemektedir. Ancak günümüzde bu alan oldukça iri tutulmuş yedi palmet ile doldurulmuştur. Bu süslemeli alanın hangi bilgiye dayanılarak yapıldığı meçhuldür. Ancak kuzeydeki özgün kabaranın hemen yanında özgün taşta geometrik süsleme ile bezendiğine dair ipucu vardır. Bundan dolayı kabara araları muhtemelen bitkisel karakterli değil geometrik karakterli süsleme ile tezyin edilmiştir.

**Görsel 12** A-Taşkımpaşa Hanıgahı Taçkapısının Kuzey İstikametindeki Kabaranın Özgün Durumu B-Güney İstikametteki Restore Edilmiş Kabaranın Durumu
