Tarihi Diyarbakır sur kapılarındaki yapısal hasarların georadar (GPR) yöntemiyle belirlenmesi: Urfa Kapı örneği

*Determination of the structural damages in the historical Diyarbakır city walls by georadar (GPR)
method: The example of the Urfa Gate*

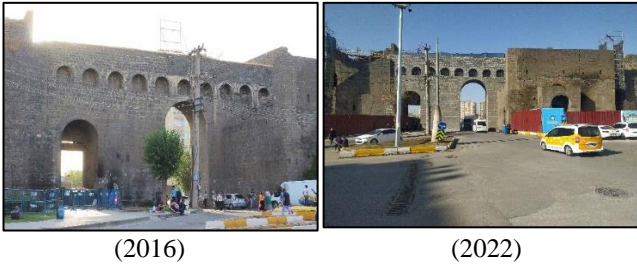
Trafik titreşimi ve kapı üstü duvardaki ayrışmalar nedeniyle 2012 yılında araç trafiğine, 2017 yılından sonra da kısmi olarak yaya geçişine kapatılmıştır. Kapının güney duvarı tümüyle yıkılmış, doğu duvarında strüktürel ayrışmalar mevcuttur. Kapı içindeki koridor üzerindeki tonoz, sıva ile kapatılmış ve bu alanlardaki nemlenme problemleri dışa yansımıştır.

Kapı geçişlerinin altında ve kemer bölümlerinde malzeme kayıpları bulunmaktadır. Kuzey kapının üzerindeki güney duvarının yıkılması nedeniyle döşemede malzeme yığınları ve toprak dolgu bulunmaktadır. Toprak bulunan alanlarda bitkilenmeye bağlı, özellikle duvarlarda nem sorunları oluşmuştur. Kuzey kapı üzerindeki "arkad"lı dört adet niş toprak ve taş dolgu ile kapatılmış, ancak 2021 yılındaki kısmi müdahalelerle nişlerin içi temizlenmiştir (Şekil 6).

Şekil 6. Urfa Kapı Suriçi Bölgesi cephesindeki restorasyon öncesi ve restorasyon süreci

- Kuzey kapının (K1) Suriçi bölgesine bakan doğu duvarındaki strüktürel ayrışmaların giderilmesi amacıyla, kapının tümü askıya alınmalıdır. Kuzey kapı kemer ve tonozlarda kullanılan beton sıvalar kaldırılarak özgüne uygun tamamlamalar yapılmalıdır.

- Kuzey kapının sur içi bölgesine bakan doğu duvarındaki hasarlı lentoda güçlendirme yapılarak, bozulmuş taşıyıcılık özelliği yeniden kazandırılmalıdır.

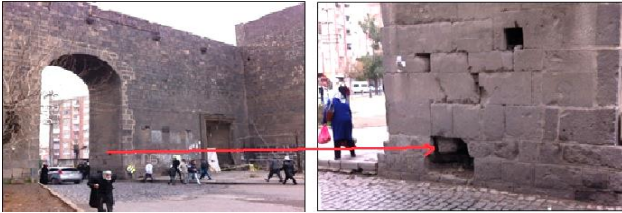
Orta kemerli kapının (K2) 1944 yılında yüksekliğinin artırılarak düşeydeki boyutlarının değiştirilmesi nedeniyle sur duvarında kesit daralmaları oluşmuştur. Bu nedenle, kapının sur dışına bakan batı bölümündeki çevre duvarlarında, kılcal çatlak, kırık ve malzeme kayıplarına bağlı boşalmalar ve kısmi ayrışmaların oluştuğu görülmüştür.

2021 yılında yapılan kısmi onarımlarda orta kemerli kapının duvar yüzeylerinde, temizleme dışında malzeme kayıpları ve güçlendirmeye yönelik bir çalışma yapılmamıştır (Şekil 7).

Şekil 7. Orta Kemerli Kapı (K2) batı yönünde meydana gelen malzeme kayıpları (2021)

- Orta kemerli kapının (K2) güney duvarı ile batı duvarındaki çatlak ve kırıkların giderilmesi amacıyla güçlendirme çalışmaları yapılmalıdır.
- Güney kapının (K3) zemine yakın duvarlarındaki malzeme kayıpları, özgüne uygun malzemelerle tamamlanmalıdır. Kapı geçiş koridorundaki tonoz ve kemerlerdeki beton malzemeler kaldırılmalıdır.

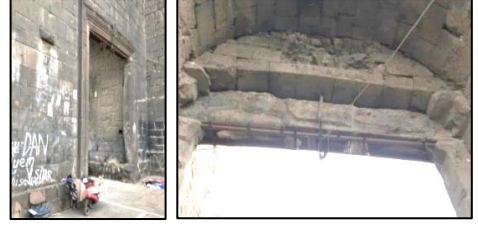
Güney kapıda (K3), kapıyı çevreleyen silmelerde malzeme kayıpları ve çatlaklar bulunmaktadır. Kapının alt bölümleriyle kuzey ve güney duvarlarında kısmi boşalma ve taş malzemede çatlaklar mevcuttur. Kapının sur dışına

açılan bölümlerindeki malzeme kayıpları zemine yakın alt bölümlerde yoğunlaşmıştır (Şekil 8).

Şekil 8. Güney Kapıdaki (K3) malzeme kaybı hasarları

2021 yılında cephe temizliği ve burçların askıya alınması dışında, malzeme kaybı, çatlak ve kırıklara yönelik bir çalışma yapılmamıştır.

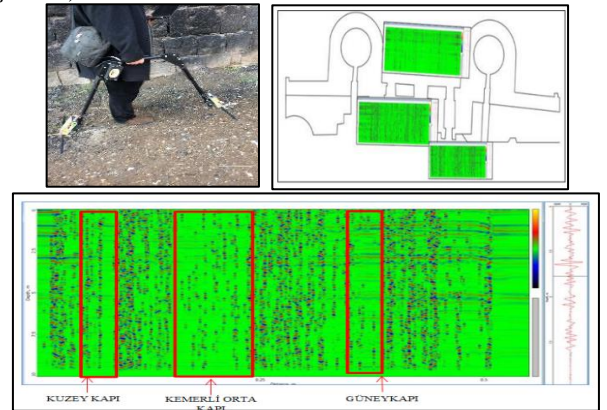
Urfa Kapı 'da kapı geçişlerindeki hasarların tespiti amacıyla 2017 yılında, 300 Hz'lik antenlere sahip Rimex GPR (Georadar) cihazıyla Georadar (GPR) taramaları yapılmıştır. GPR/Gradiyometre cihazından elde edilen tespitler, bilgisayar ekranına aktarılarak radargram ham görüntüleri, matematik işlemciyi yüksek oranda kullanan PRGSM 2,5 ve WOXLER 2 programları ile filtrelenmiştir. Jeofizik mühendisleri tarafından filtre edilen 16 görüntüye göre yatay ve dikey kesitler çıkarılarak, yapı zemin ve temel görüntüleri hakkında veriler elde edilmiştir. Yaklaşık 5,00 m derinliğin gösterildiği cihazda yapılan ölçümler sonucunda 1.00-2.50 metrede sürekli taşların bulunduğu temel yüzeyleri belirlenmiştir. 2.50-5.00 metre derinlikte yapılan ölçümlerde sürekli olmayan bir temel katmanı belirlenmiştir. Yapılan zemin taramasında elde edilen radargramların yatay ve dikey kesitlerinde, yüzeysel olarak temellerde herhangi bir deformasyon ve hasarın bulunmadığı tespit edilmiştir [28] (Şekil 9).

Şekil 9. Urfa Kapı 'da Rimex (GPR) cihazıyla yapılan aletsel ölçümler ve radargram kesitleri [28]

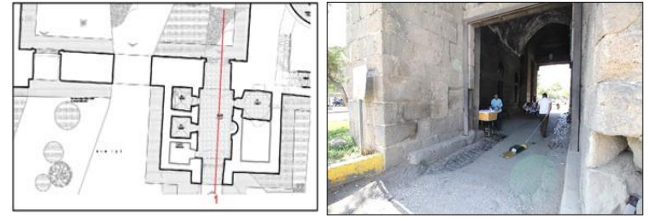
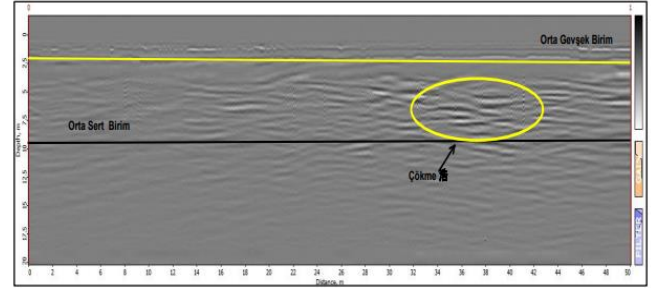
Kuzey Kapı (K1) taramalarında 50.00 metre profil boyu ve 20.00 metre araştırma derinliği (penetrasyon) seçilmiştir. Profilde elde edilen verilere göre iki ayrı seviyenin ayrıldığı belirlenmiştir. Üst kısımlarda yaklaşık 2.50 metre kadar orta gevşek birim, 2.50–10.00 metreler arası orta sert birim olduğu düşünülmüştür. Ayrımlanan profil boyunca meydana gelen anomali yapılar radargram kesitlerinde gösterilmiştir. 7.50 metre derinlikte ve 36.00 ile 40.00 metreler arasında çökme şeklinde deformasyonlar tespit edilmiştir (Şekil 12, Şekil 13).

Şekil 12. Kuzey kapıda (K1) yapılan georadar (GPR-Z1) taramaları ve konumu

Şekil 13. Kuzey kapıda (K1) yapılan georadar taramalarından elde edilen radargram kesiti

- Urfa Kapı'nın kuzey kapısında (K1) 7.50 metre derinlikte ve 36.00- 40.00 metreler arasında çökme şeklinde deformasyonlar olduğu tespit edilmiştir.
- Orta kemerli kapı (K2) zemininde, orta sert zeminin altında belirgin şekilde beş adet çökme şeklinde deformasyonlar olduğu görülmüştür.

- Georadar taramalarıyla zeminde ve duvarlarda tespit edilen, çökme, kırık ve çatlakların giderilmesine yönelik, ilgili uzmanlar tarafından önerilen güçlendirme çalışmaları ivedilikle başlatılmalıdır.

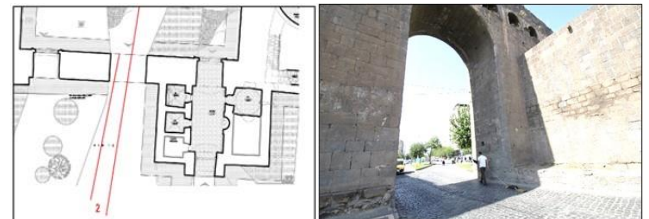
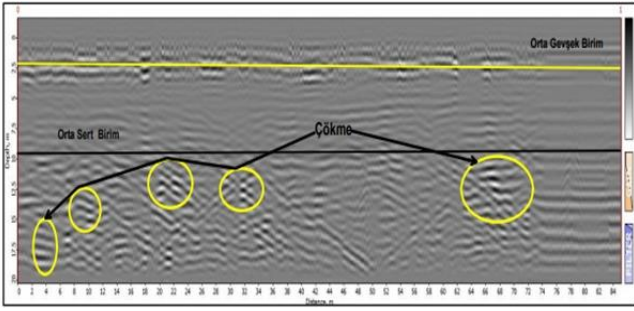
Urfa Kapı, orta kemerli kapı (K2) zeminde yapılan georadar (GPR) taramalarında 90.00 metre profil boyu ve 20.00 metre araştırma (penetrasyon) derinliği seçilmiştir. Profilde elde edilen radargram kesitinde iki farklı seviye ayrıldığı görülmüştür. Zeminden yaklaşık 2.50 metreye kadar orta gevşek birim, 2.50 –10.00 metreler arası orta sert birim olduğu düşünülmektedir. Ayrımlanan profil boyunca çökme şeklinde deformasyonlar tespit edilmiştir. Çökme deformasyonlarının konumları radargram kesitinde gösterilmiştir (Şekil 14, Şekil 15).

Şekil 14. Orta Kemerli kapıda (K2) yapılan georadar (GPR-Z2) taramaları ve konumu

Şekil 15.Orta Kemerli kapıda (K2) yapılan georadar taramalarından elde edilen (GPR-Z2) radargram kesiti

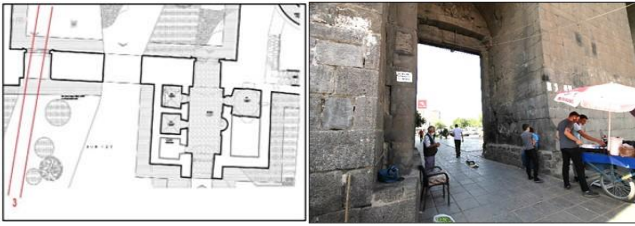
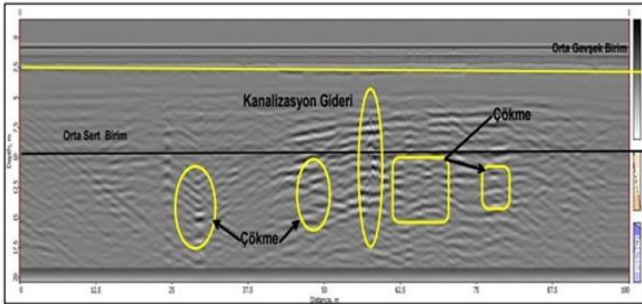
Urfa Kapı, güney kapısında (K3) yapılan georadar (GPR) taramalarında 100.00 metre profil boyu ve 20.00 metre araştırma (penetrasyon) derinliği seçilmiştir. Profilde elde edilen taramalarda, diğer kapılarda olduğu gibi iki farklı seviye ayrıldığı, zeminden 2.50 metreye kadar orta gevşek birim, 2.50–10.00 metreler arası, orta sert birim olduğu düşünülmüştür. 5.00 metre derinlikte ve 58.00 ile 60.00 metreler arasında bir adet kanalizasyon gideri ve farklı lokasyonlarda çökme deformasyonları olduğu tespit edilmiştir. Çökme deformasyonlarının konumları radargram kesitlerinde gösterilmiştir (Şekil 16, Şekil 17).

Şekil 16. Güney kapıda (K3) yapılan georadar (GPR-Z3) taramaları ve konumu

Şekil 17.Güney kapıda (K3) yapılan georadar taramalarından elde edilen (GPR-Z3) radargram kesiti

- Güney kapıda (K3) 5.00 metre derinlikte ve 58.00-60.00 metreler arasında bir adet kanalizasyon borusu olduğu düşünülen bir kanal ile farklı lokasyonlarda çökme deformasyonları olduğu tespit edilmiştir.

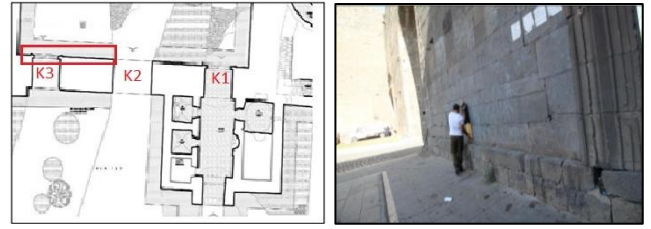
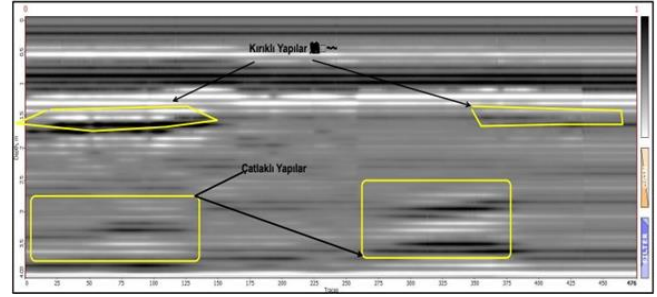
Güney kapı ile orta kemerli kapı arasında duvar taramasında (GPR-D1) 18.00 metre profil boyu ve 4.00 metre araştırma (penetrasyon) derinliği seçilmiştir. Taramalarda 00.50 ile 1.50 metrelerden itibaren kırıklı ve çatlaklı yapılar olduğu tespit edilmiştir. Çatlak ve kırıkların sur duvarlarında

strüktürel hasar oluşturacak düzeyde olmadığı düşünülmektedir (Şekil 18, Şekil 19).

Şekil 18.Güney kapı (K3) ile orta kemerli kapı (K2) arasındaki sur duvarı (GPR-D1) tarama ve konumu

Şekil 19.Güney kapı (K3) ile orta kemerli kapı (K2) arasındaki sur duvarı (GPR-D1) radargram kesiti

- Güney Kapı (K3) ile orta kemerli kapı (K2) arasındaki sur duvarında yapılan taramalarda, araştırma derinliği 4.00 metre olarak seçilmiştir. Bu taramalarda 00.50-1.50 metrelerden itibaren kırıklı ve çatlaklı yapılar olduğu tespit edilmiştir.

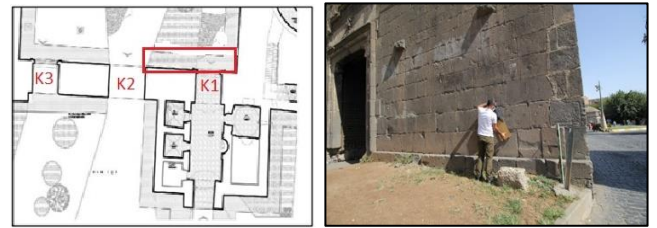
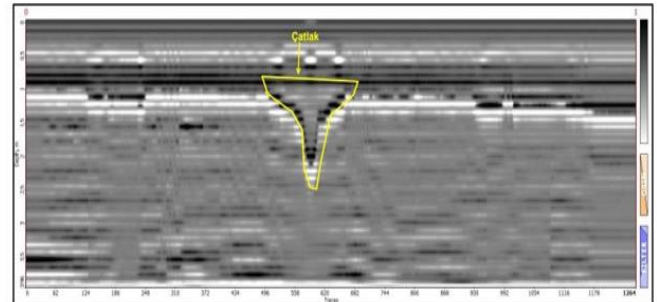
Urfa Kapı, orta kemerli kapı (K2) ile kuzey kapı (K1) arasındaki sur duvarında yapılan georadar taramalarında 12.00 metre profil boyu ve 4.00 metre araştırma derinliği (penetrasyon) seçilmiştir. Duvar taramalarında 0.50-1.50 metreden itibaren kırıklı ve çatlaklı yapılar tespit edilmiştir. 1.50 metre derinlikte 558.00- 650.00 traces aralığında oluşan yaklaşık **12 cm** ve alta doğru daralan bir adet çatlak yapısı mevcuttur. Tespit edilen çatlak ve kırıklı yapıların, gözlemsel tespitlerde belirlenmiş hasarlara yakın alanlarda olduğu görülmüştür (Şekil 20, Şekil 21).

Şekil 20. Orta kemerli kapı (K2) ile kuzey kapı (K1) arasındaki sur duvarı (GPR-D2) tarama ve konumu

Şekil 21. Orta kemerli kapı (K2) ile kuzey kapı (K1) arasındaki sur duvarı (GPR-D2) radargram kesiti

- Orta kemerli kapı (K2) ile kuzey kapı arasında kalan sur duvarlarındaki taramalarda 00.50-1.50 metre derinlikten itibaren kırıklı ve çatlaklı yapıların olduğu belirlenmiştir. 1.50 metre derinlikte 58.00-650.00 traces aralığında üst tarafı yaklaşık **12 cm** olan alta doğru daralan bir adet çatlak yapısı tespit edilmiştir.
