Mehmet Akif Ersoy Üniversitesi Fen Bilimleri Enstitüsü Dergisi 7(Ek Sayı 1): 223-231 (2016)  
*The Journal of Graduate School of Natural and Applied Sciences of Mehmet Akif Ersoy University 7(Supplementary Issue 1): 223-231 (2016)*

## **Antalya Konyaaltı Sahilinde Kıyı Erozyonu Tehlikesi**

Nihat DİPOVA

## **Coastal Erosion Hazard in Konyaaltı Beach, Antalya**

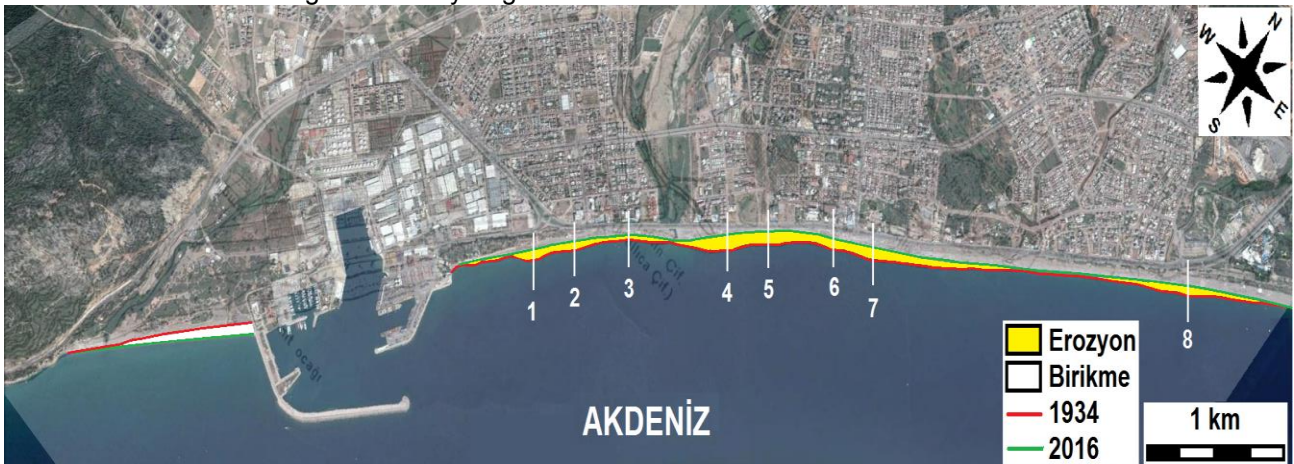
Şekil 3'te görüldüğü gibi limanın doğu kesiminde erozyon belirgin olarak görülürken (sarı bölgeler), limanın batısında 50m'ye ulaşan birikme gözlenmektedir (be- yaz bölge). Bu değişimde liman büyük mendireği önem- li rol oynamıştır. Ancak sarı bölgenin beyaz bölgeden fazla oluşu başka gerekçelerin de rol aldığını göster- mektedir. Bunun sebebinin, plajı besleyen sediman kaynağında ortaya çıkan azalma olduğu düşünülebilir. Konyaaltı Plajı'nın ana sediman kaynağı Boğaçay ol- duğundan, Boğaçay ve kollarındaki sediman azalmasın- ın gerekçeleri araştırılmıştır.

Şekil 3'teki kıyı çizgisi farklarından, Boğaçay çıkış ağızı civarında 70 m, kıyı duvarı inşa edilmek zorunda kalı- nın Gürsu sahilinde ise ortalama 50 m gerileme ölçü- lüştür. Kumsalda 8 ayrı bölgede ölçüm yapılarak so- nuçlar Tablo 1'de sunulmuştur.

Şekil 3. 1934 tarihli 1:25000 ölçekli topografik harita ve 2016 tarihli uydu görüntüsünün karşılaştırılması

**Tablo 1.** Şekil 3'te gösterilen kesitlerde erozyon büyüklükleri

Kesit #	1	2	3	4	5	6	7	8
Erozyon (m)	54	45	27	70	62	52	62	43

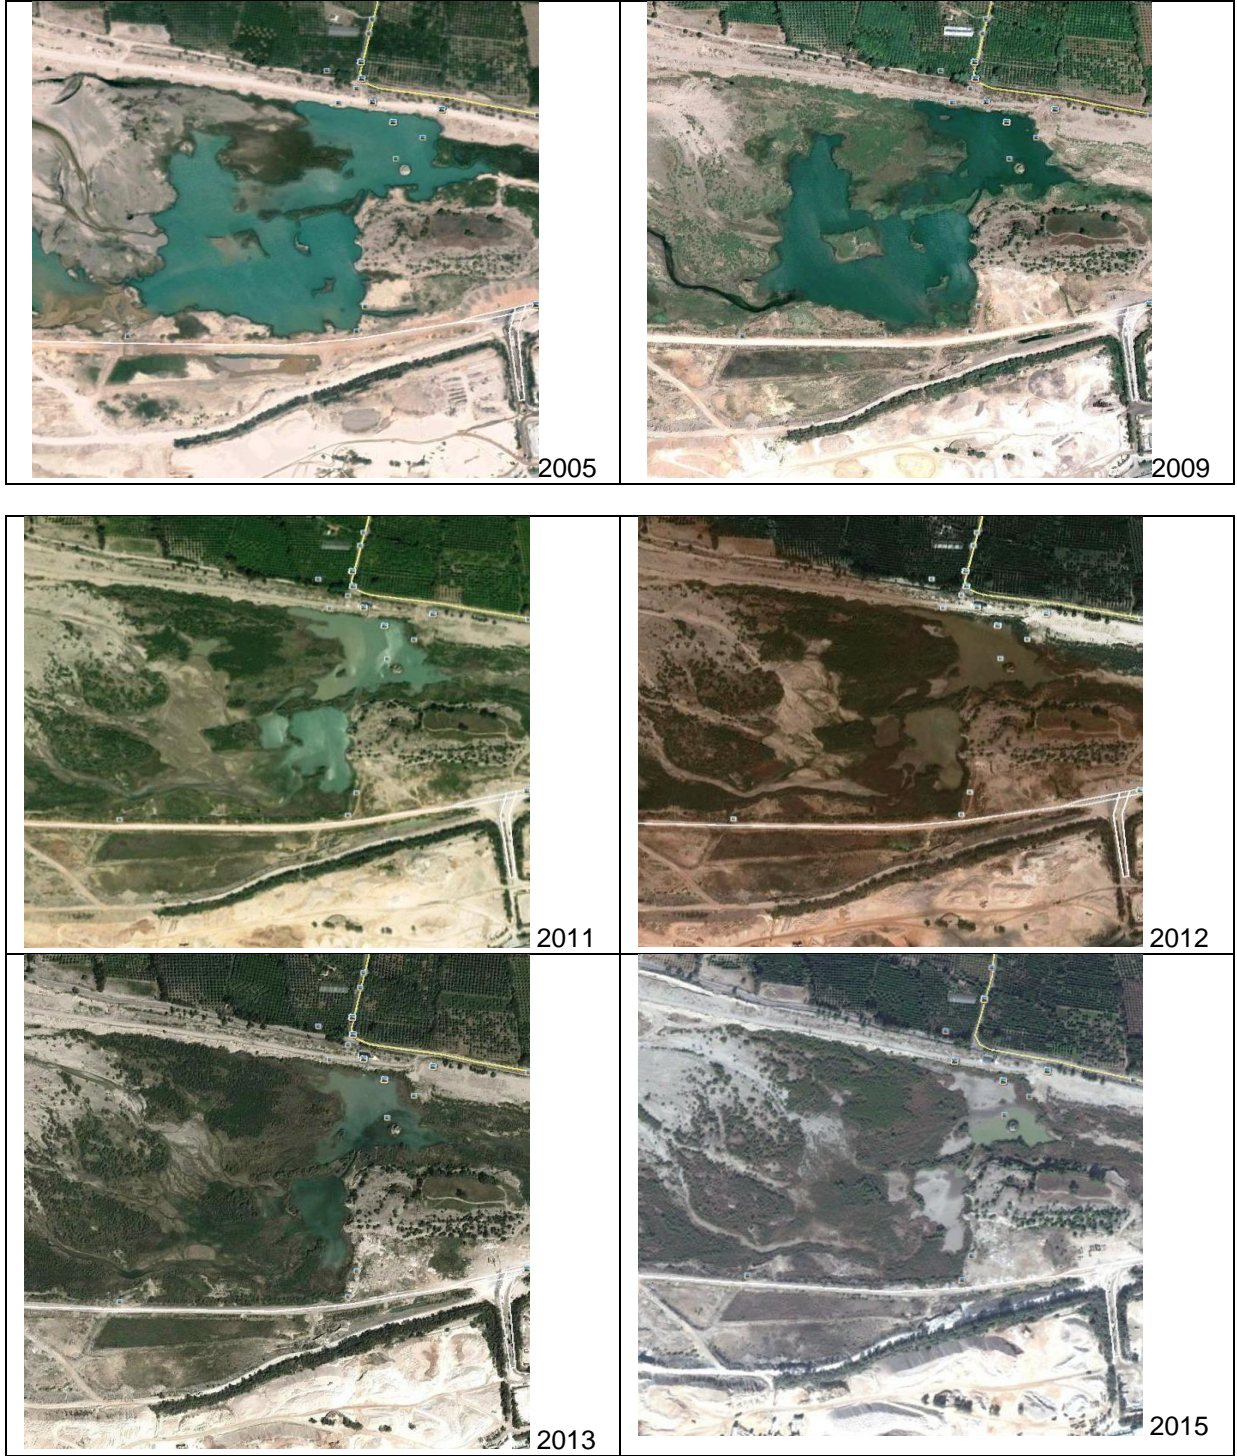
Günümüzde Boğaçay'dan malzeme alımı durdurulmuş olmasına rağmen, işletme sırasında oluşan çukurlar dolup çay yatağı eski haline gelinceye kadar sediman eksikliği yaşanacaktır. Şekil 4'de çay yatağında malzeme alımı sonucu ortaya çıkan gölün 2005 yılındaki hali görülmektedir. Oluşan gölün alanı yaklaşık 250.000 m<sup>2</sup> dir. 2009 tarihli uydu görüntüsünde ise, ocakların kapalı olduğu dönemde gölün dolmaya başladığı görülmektedir. Çay yatağından malzeme alımı yapılmadığı sürece doğa kendini tamir edecektir. Nitekim 2015'e kadarki süreçte çukurluk dolmaya devam etmiştir (Şekil 4).

Boğaçay yatağının kendini bir miktar tamir ettiği Şekil 4'te açıkça görülmektedir. Şekil 5'de ise kıyıda henüz belirgin bir iyileşme olmadığı gözlenmektedir. Kıyıda doğal rehabilitasyon için çok daha uzun zaman gerekecektir. Bu arada da kıyıya malzeme taşınımına engel olacak eylemlerden kaçınılmalıdır.

**Şekil 4.** Kum-çakıl ocaklarının kapatılmasından sonra çay yatağında zaman içinde gerçekleşen iyileşme.

- iv. Boğaçay yatağından kum-çakıl malzemesi alımı tekrar gündeme getirilmemelidir.
- v. Kıyı koruma yapısı (dalgakıran, mendirek) projelendirilirken bunun bölgesel kıyı erozyonuna neden olacağı ve kıyı morfolojisinin bozulabileceği hesaba katılmalıdır.

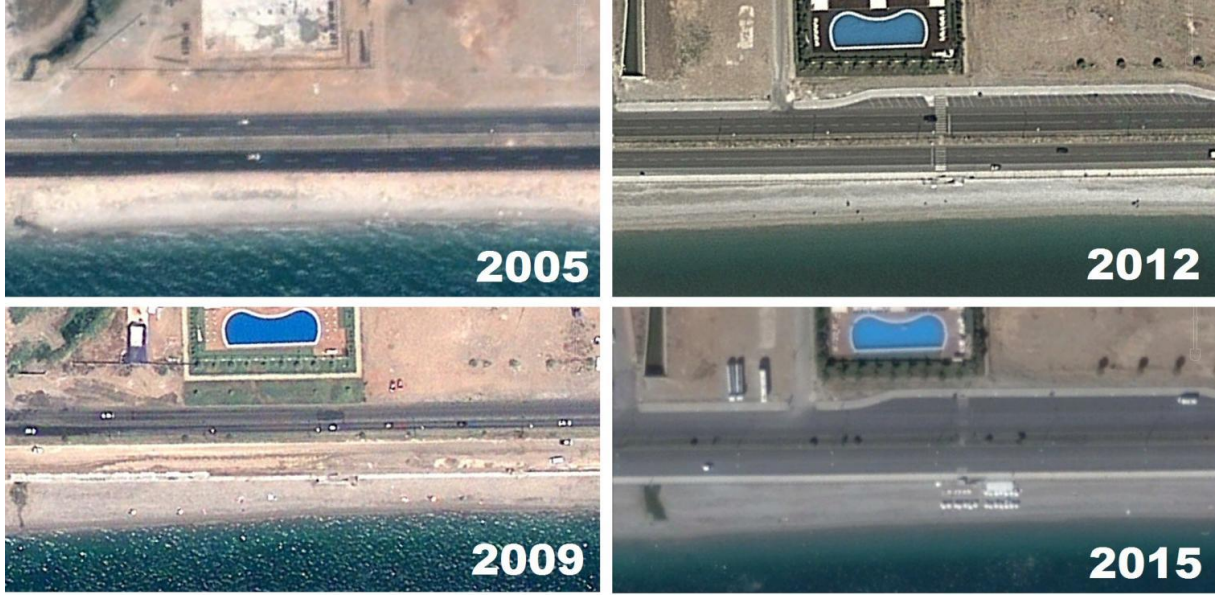
Şekil 5. Gürsu Kumsalı'nda 2005-2015 arasında kıyı çizgisinde bir değişim (iyileşme) olmadığı gözlenmektedir.

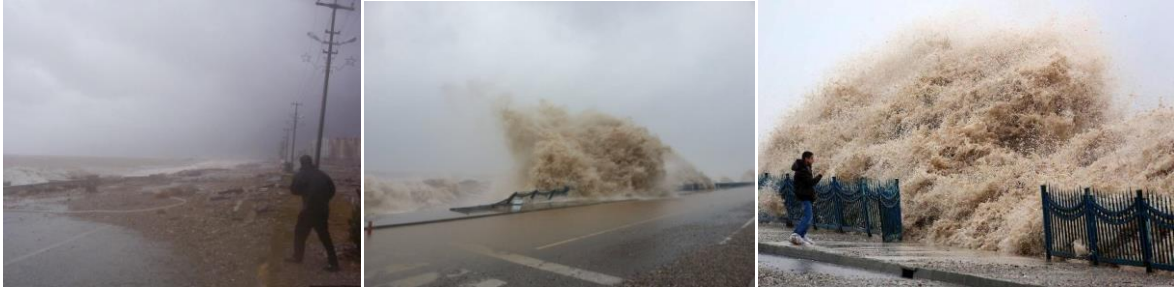
Kıyı erozyonu kıyı çizgisinin değişimine sebep olduğundan, önceden yapılmış alt yapı tesisleri de bu süreçten zarar görmektedir. Her ne kadar kıyı duvarı yapılarak etki azaltılmış olsa da fırtınalı dönemlerde dalga ile Antalya-Kemer yolunun kullanılamaz hale geldiği, plaj malzemesinin yola taşındığı, korkulukların hasar gördüğü gözlenmektedir (Şekil 6).

Şekil 6. Fırtınalı dönemlerde dalga ile Antalya-Kemer yoluna plaj malzemesinin taşınması ve korkulukların hasar görmesi (2014).

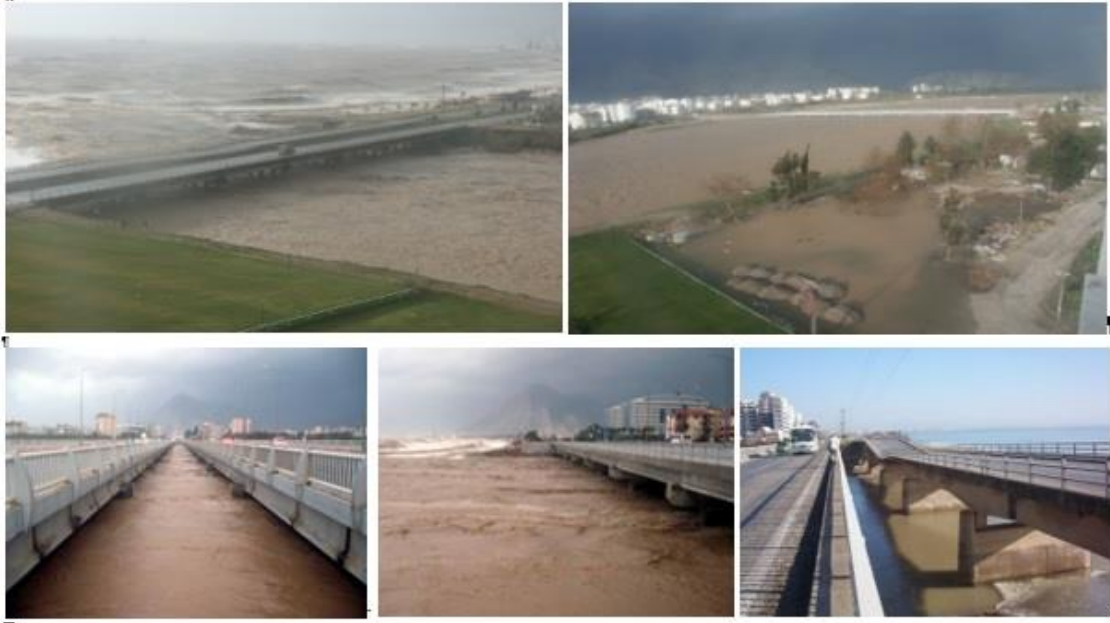
olup, denize 27 km yatay mesafede kot 2000 m'ye çıkmaktadır. 2003 Aralık ayında meydana gelen fırtına sonrasında Boğaçay mansabında bulunan karayolu köprüsü büyük hasar görmüştür. Köprüde meydana gelen hasar, fırtına sırasında bu çayın taşkın debisinin köprü ayağı temellerinde meydana getirdiği yerel oyulmadan kaynaklanmıştır. 260 m genişliğindeki çay kanalının tümüyle dolduğu, köprü ayakları kazık temelle inşa edilen kuzeydeki diğer köprünün giriş seviyesine kadar suyun yükseldiği, yer yer de yatak dışına taşıdığı ve imar alanlarını bastığı görülmüştür (Şekil 7).

**Şekil 7.** Bir taşkın döneminde Boğaçay yatağının tümüyle dolmuş hali ( 25.12.2003).

Taşkın tehlikesinin azaltılması için akış yukarı baraj(lar) yapılması ve taşkın dönemlerinde suyun bu barajlarda tutulması ve taşkın dönemlerinde suyun bu barajlarda tutulması düşünülebilir. Ancak bu barajlar suyu tutacağı gibi kum-çakıl malzemesini de tutup, bu malzemenin sahile ulaşmasını da engelleyecektir. Konyaaltı sahilinin taşkın dönemlerinde taşınan malzeme ile beslendiği unutulmamalıdır. Bu nedenle taşkın tehlikesinin baraj harici diğer çözümlerle giderilmesi gerekecektir.
